# Geologia dell'Ambiente

Supplemento al n. 4/2021

## L'EVENTO ALLUVIONALE DEL 2-3 OTTOBRE 2020 IN PIEMONTE

A CURA DI  
FABIO LUINO

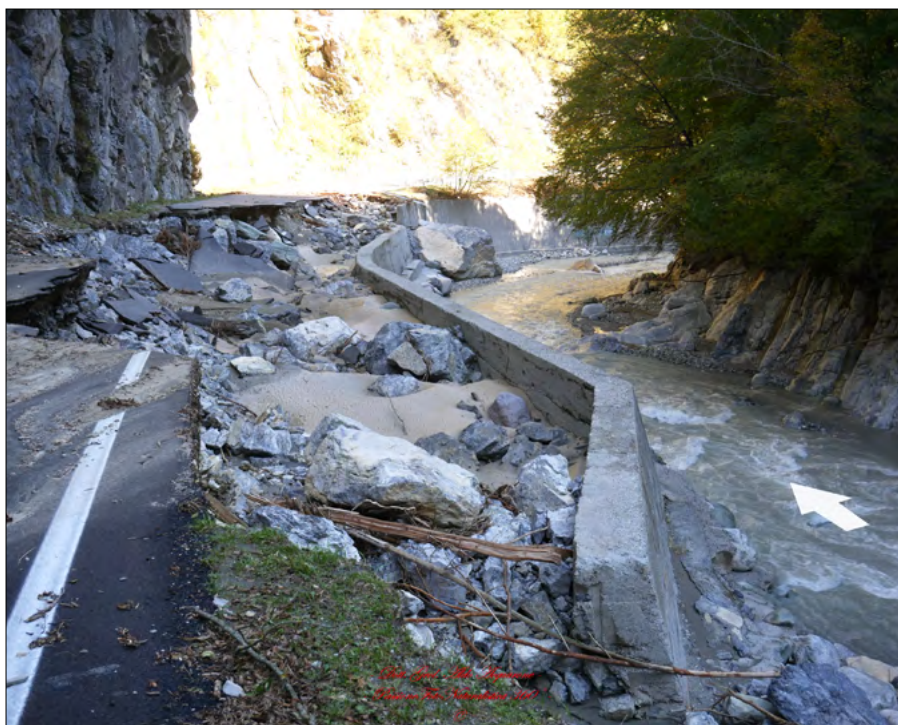
Figura 30a. A monte di Ponte di Nava, al km 4 della SP154, le acque del Tanaro hanno nuovamente asportato un tratto della strada, nel medesimo punto che era già stato lesionato nel novembre 2016 (44°07'20.42"N 7°49'28.93"E)(foto Acquarone).

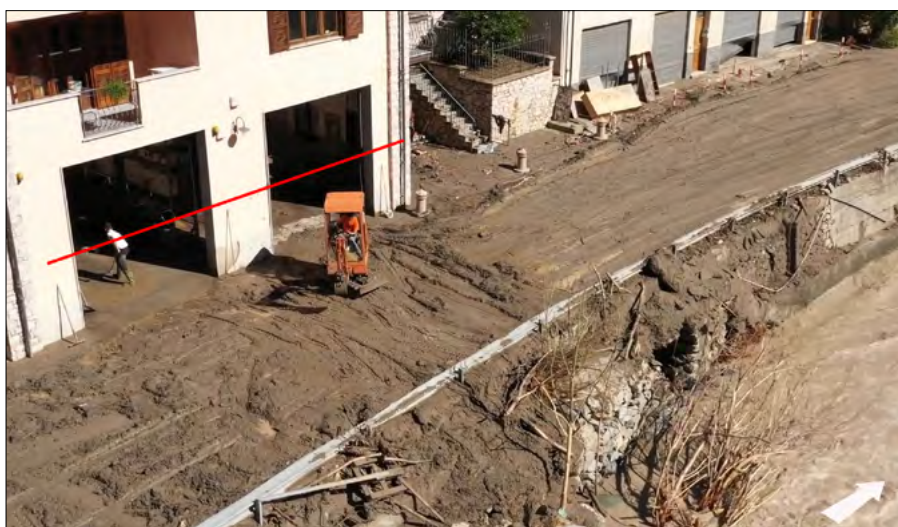
Figura 30b. Ponte di Nava: abitazioni in sinistra Tanaro, a pochi metri dalla sponda, inevitabilmente inondate sino al livello indicato durante la tarda serata del 2 ottobre 2020 (frame da volo drone GEDI Visual, modificato).

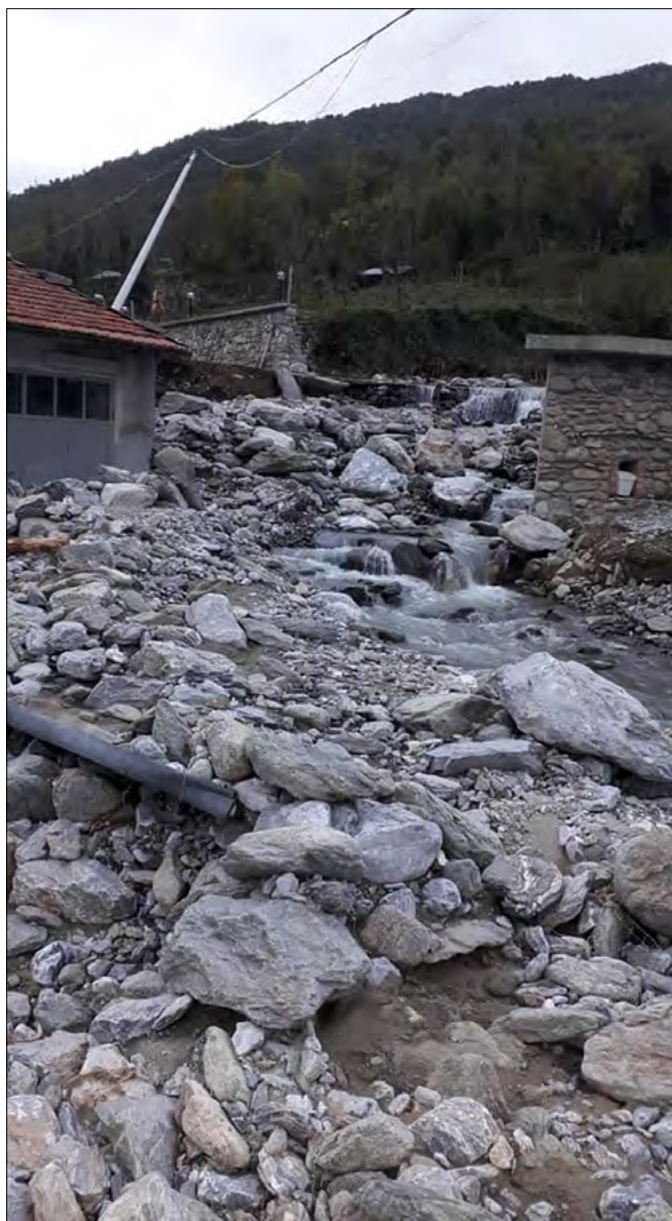
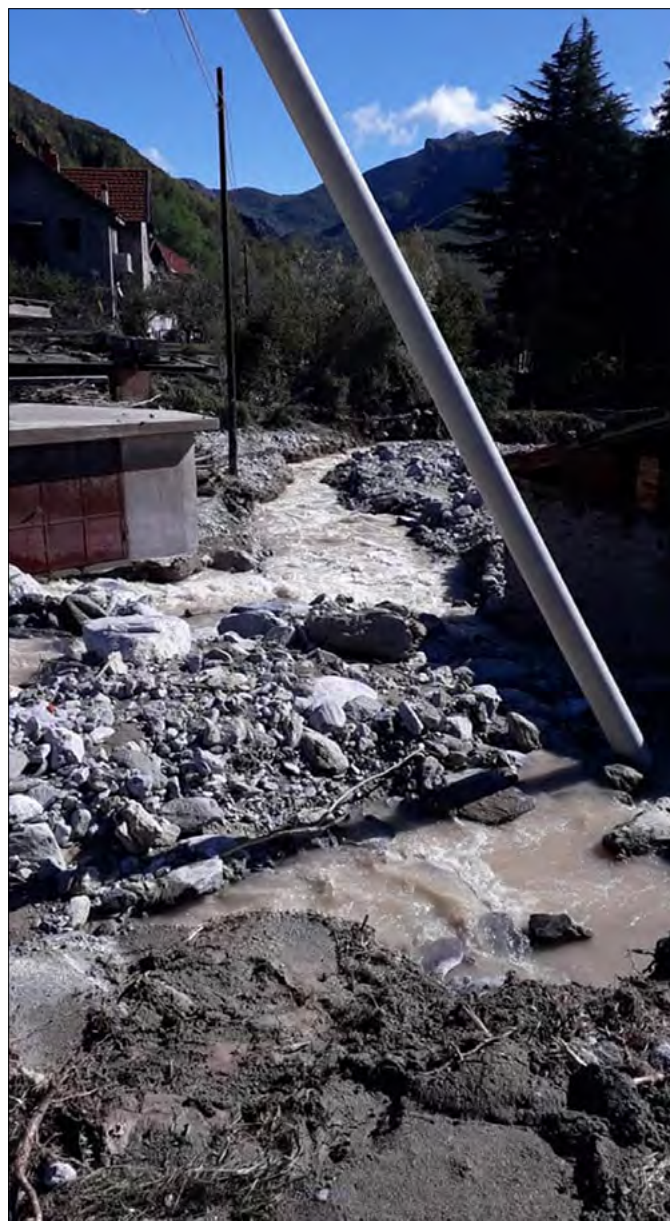
Figura 34. Il Rio Peisino, a monte dell'attraversamento ferroviario, ha gravemente lesionato alcuni edifici (foto Pelazza).

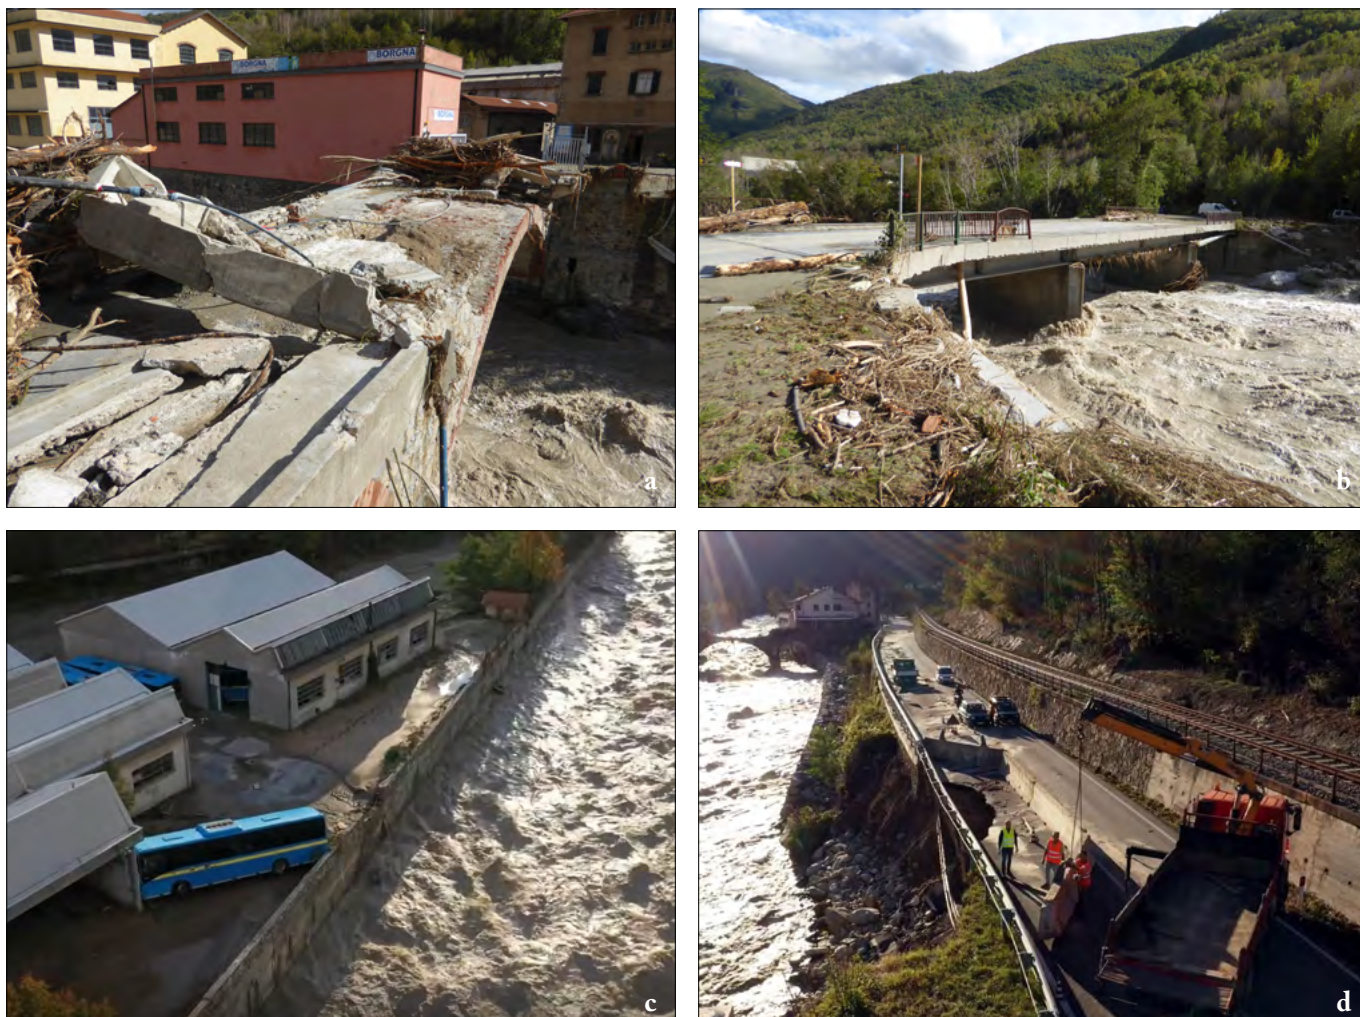
Figura 35. Ormea: a) ponte della Cartiera sul Tanaro, sormontato e danneggiato (foto Luino); b) ponte dei Barchi: asportate e lesionate le ringhiere (foto Luino); c) Ormea: deposito dei pullman inondato. Le acque hanno trascinato ed incastrato un automezzo che ha dovuto essere sollevato nei giorni successivi da una grossa gru posizionata sulla sponda opposta (frame da volo drone GEDI Visual); d) erosione spondale del Tanaro che ha danneggiato la SS28, all'altezza della Cartiera di Ormea (frame da volo drone GEDI Visual).

Sul fondovalle, la piena del Tanaro ha lesionato gravemente il ponte della cartiera di Ormea (figura 35a) e anche quello dei Barchi (figura 35b), così come la passerella pedonale in località Nasagò. Inondato il deposito dei pullman posto in destra Tanaro a monte della cartiera (figura 35c). Numerose erosioni spondali in più punti lungo la SS28 che hanno comportato il restringimento della carreggiata e il pronto intervento delle squadre di soccorso dell'ANAS (figura 35d).

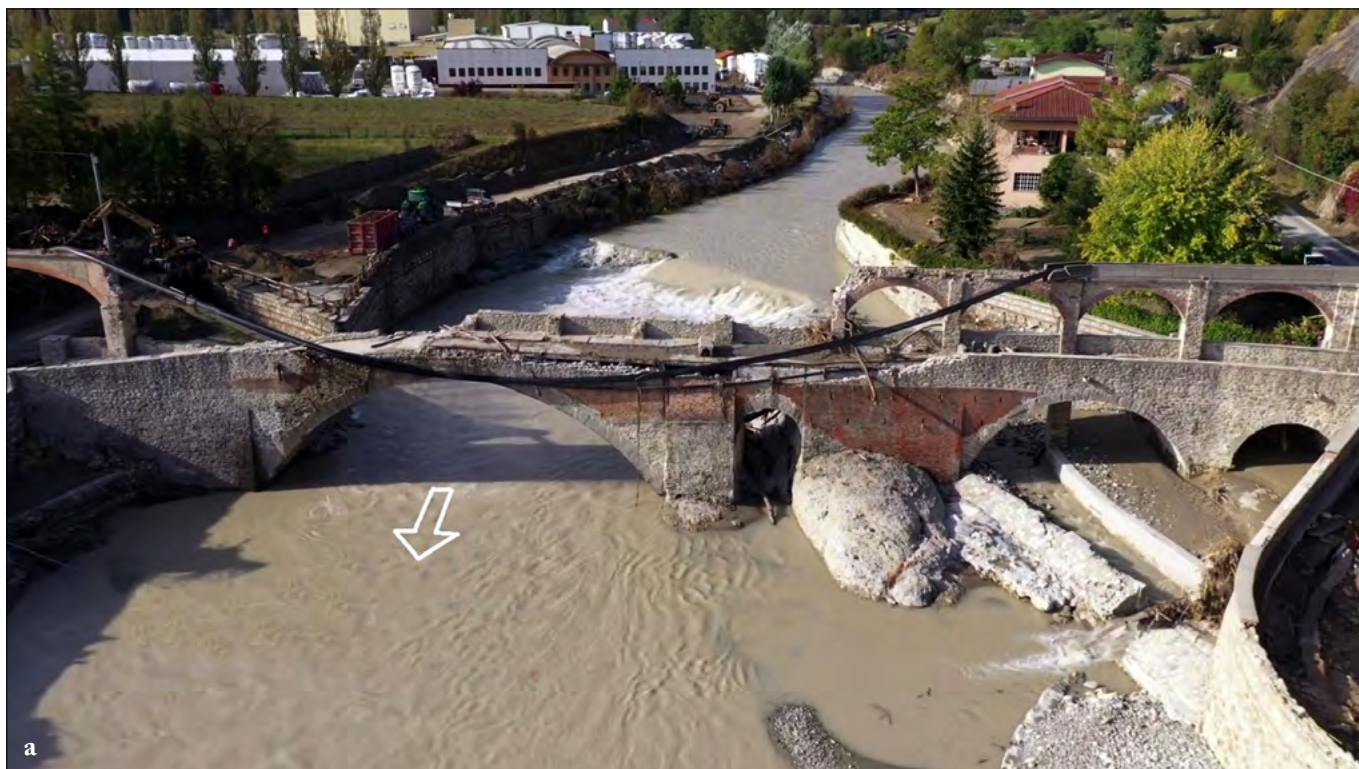
Figura 39a. Tanaro (vista verso monte), ripreso dal drone di Arte.tv. Ponte romano di Bagnasco, già parzialmente lesionato dalla piena del novembre 1994, ha resistito anche in questa occasione. Sulla destra, a monte dell'opera di attraversamento, è visibile una casa gialla, ripetutamente inondata durante ogni piena del fiume, in particolare modo nel 1994. Nella recente piena, però, i proprietari hanno affermato che il livello delle acque è stato addirittura superiore a quello di 26 anni prima, avendo raggiunto il soffitto del pian terreno. A onor del vero è anche doveroso sottolineare come, in questo tratto, le arginature costruite successivamente all'evento del 1994 abbiano ristretto sensibilmente la larghezza dell'alveo.

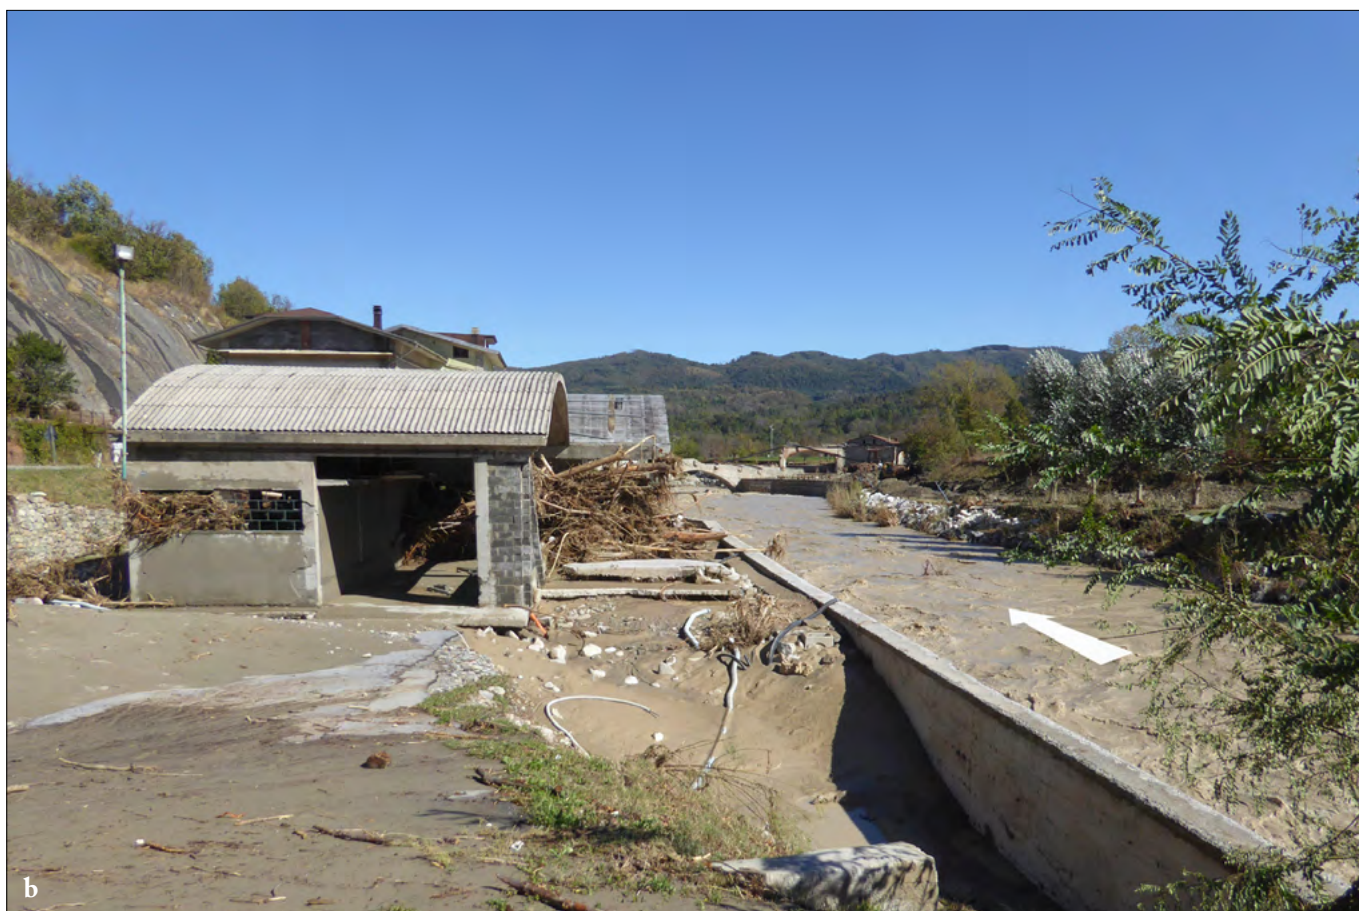
Figura 39b. Bagnasco. Capannoni industriali inondati (visti da monte) in sponda sinistra: è visibile un ingente volume di materiale legnoso accatastato contro e all'interno dell'edificio (foto Luino). Anche questa costruzione subì danni ingenti nelle precedenti piene del Tanaro. Sullo sfondo il ponte romano.

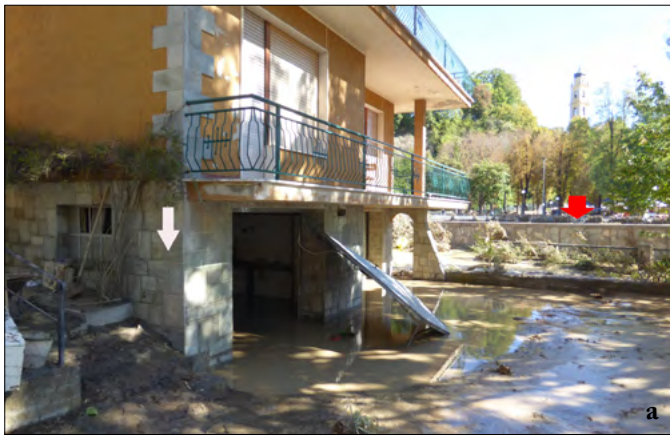
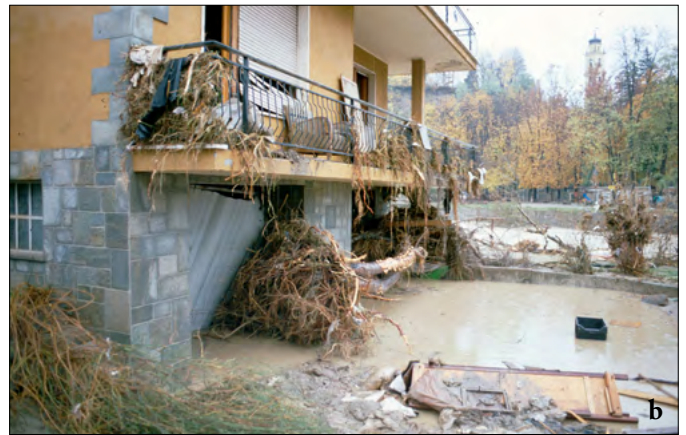
Figura 45. Ceva, Corso IV Novembre. Villetta in sponda sinistra, a pochi metri dall'alveo del Tanaro (che scorre oltre il muro d'argine realizzato nel 1995, evidenziato con la freccia rossa), gravemente danneggiata. Confronto dei danni e del livello raggiunto dalle acque: a) a sinistra 2-3 ottobre 2020 (foto Luino), l'altezza è indicata dalla freccia bianca; b) a destra, 5-6 novembre 1994 (foto Luino), le acque inondarono per circa un metro d'altezza l'appartamento al primo piano.

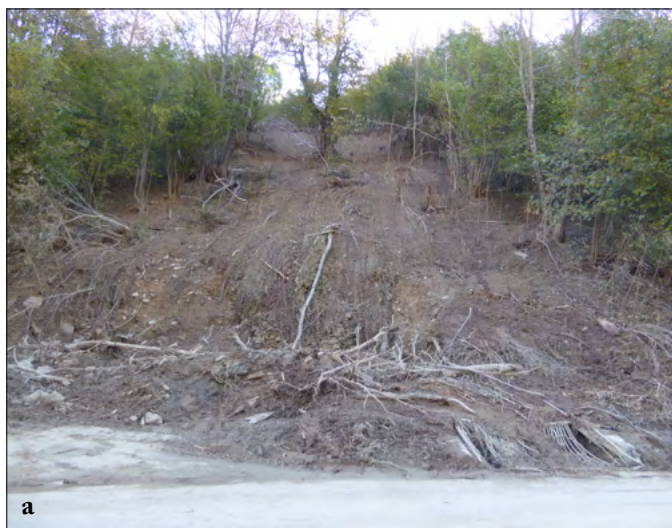
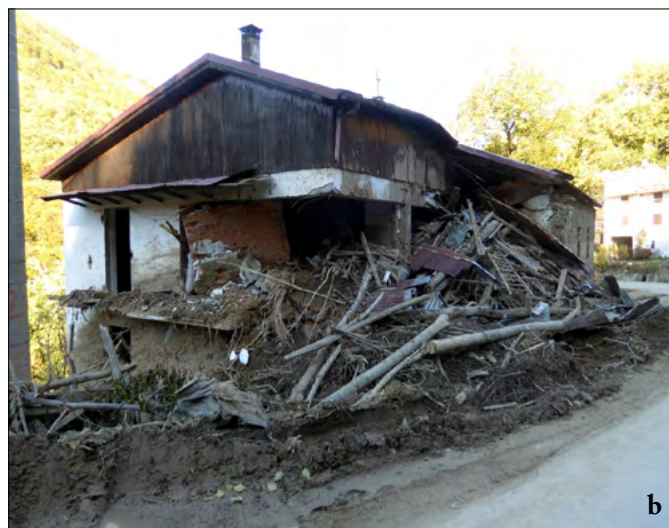
Figura 69. Sul versante destro della Valcasotto ( $44^{\circ}14'40.75''N$   $7^{\circ}54'05.14''E$ ) si è innescata una frana superficiale (a) che ha coinvolto la copertura eluvio-colluviale per uno spessore di circa 50–60 cm. Il volume stimato, circa 650 m<sup>3</sup>, si è abbattuto su una casa (b) posta lungo la SP178, lesionandola gravemente (entrambe foto Luino).

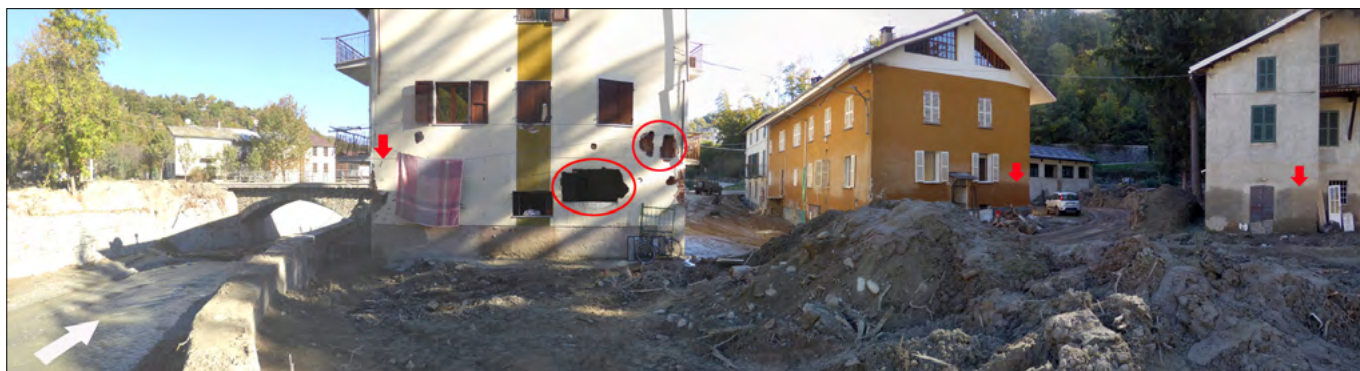
Figura 71. Pamparato, centro paese. La parte lungo l'alveo, in sponda destra a monte del ponte di Via Riviera, è stata invasa con un tirante che ha sfiorato e talora raggiunto i primi piani delle case, come indicato dalle tre frecce rosse. I cerchi rossi indicano i punti di impatto di tronchi di alto fusto che hanno sfondato o lesionato i muri perimetrali dell'edificio (foto Luino).

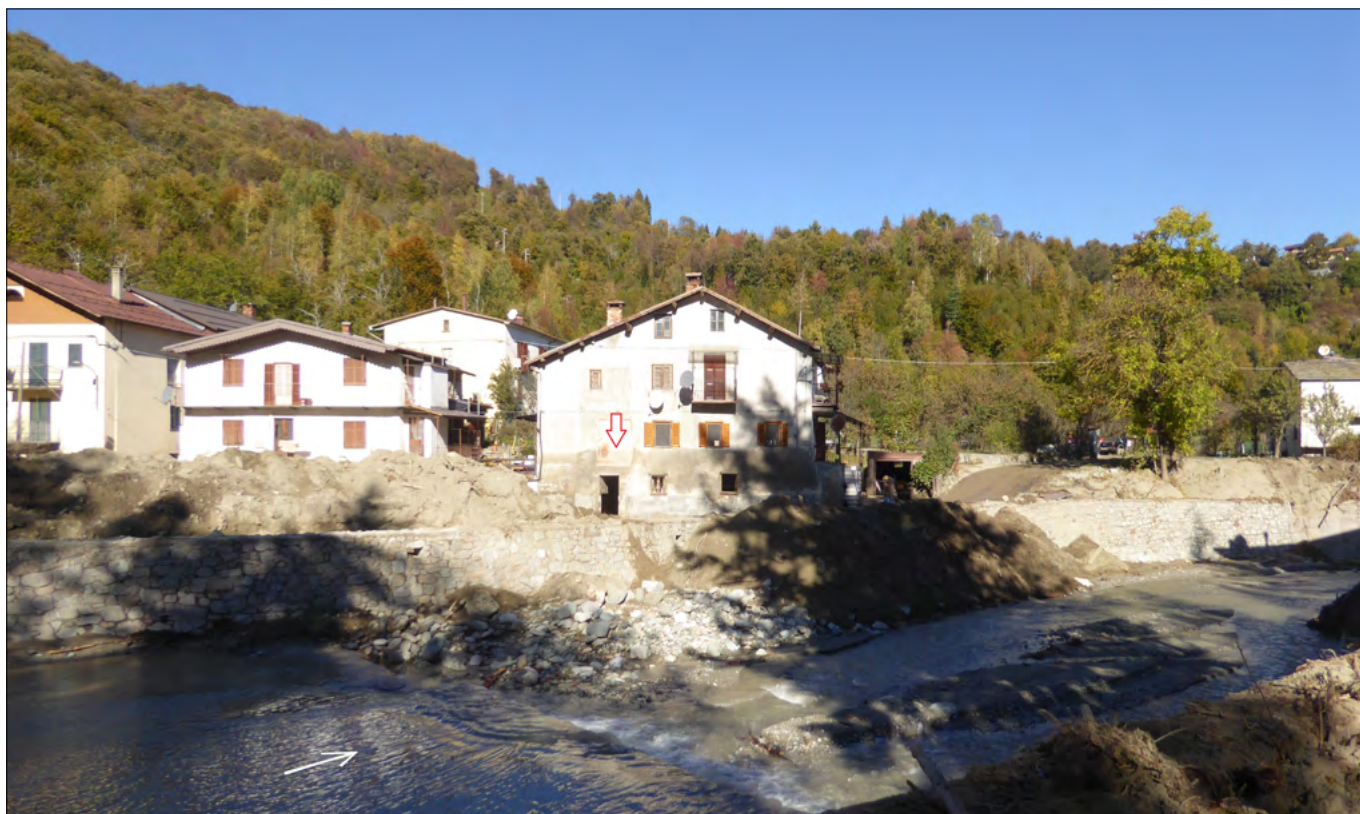
Figura 72. Pamparato: case sulla sponda sinistra gravemente inondate per altezze ampiamente superiori a 3 m, come evidenziato dalle tracce sui muri perimetrali (freccia rossa)(foto Turconi).

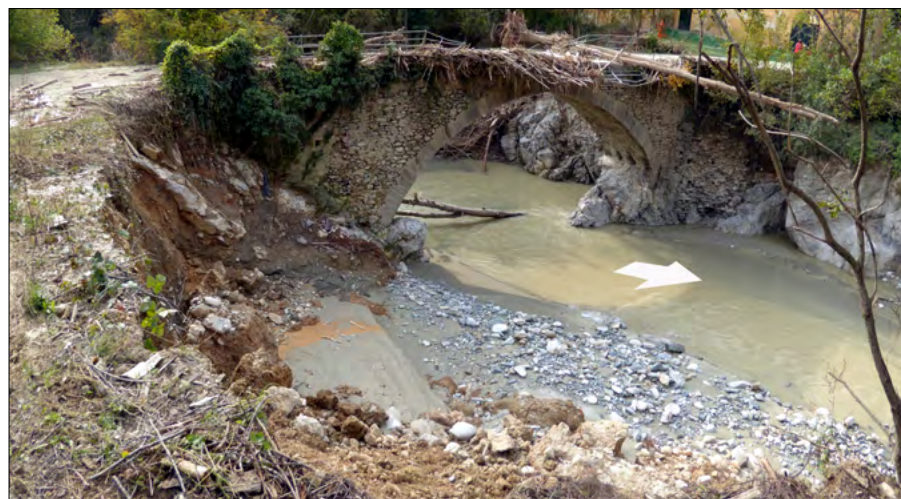
Figura 79. Valcasotto: ponte sul T. Casotto ( $44^{\circ}21'21.99''N$ ,  $7^{\circ}54'15.71''E$ ) nel territorio del Comune di Torre Mondovì. L'opera di attraversamento è stata sormontata e parzialmente lesionata: la sponda destra, immediatamente a valle, ha subito una profonda erosione.

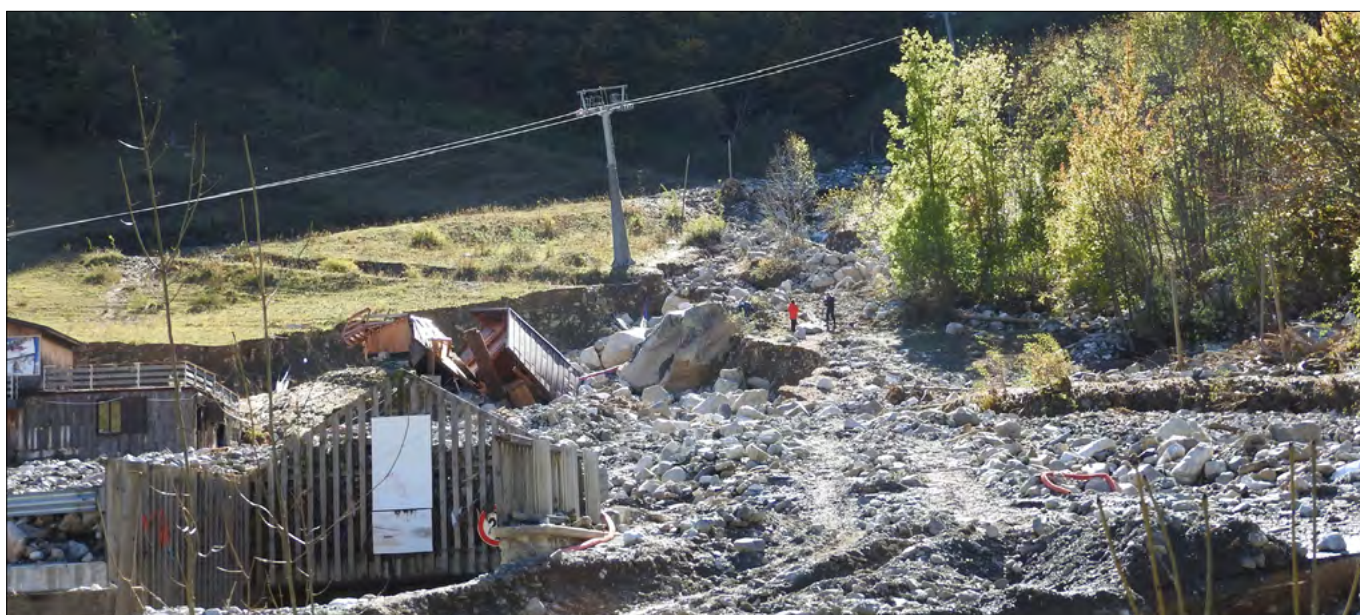
Figura 155. Effetti dannosi agli impianti di risalita della seggiovia Morel e alla struttura ricettiva. L'accumulo detritico ha seppellito parte dei piloni di sostegno, le opere accessorie e il piazzale con spessori medi di oltre 3 metri ed ha colmato il parcheggio sottostante l'area di sosta, visibile in primo piano (foto Turconi).

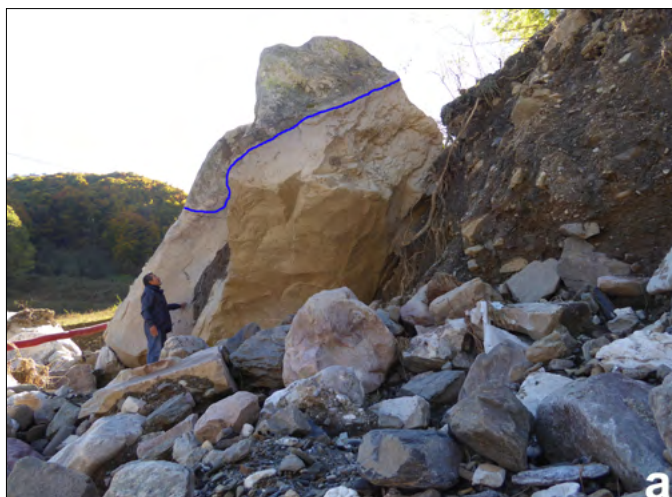
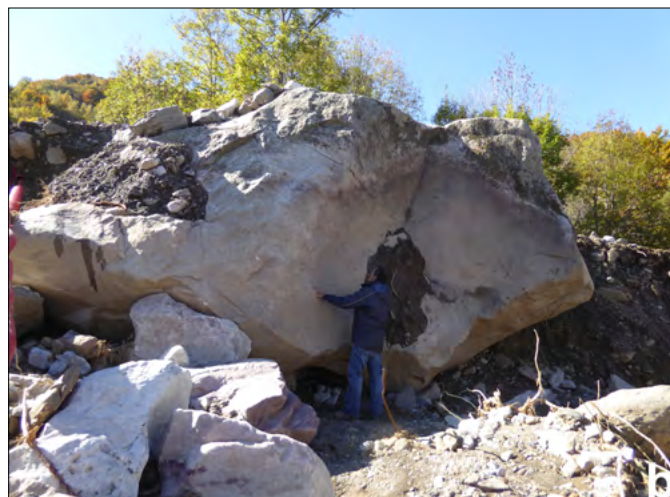
Figura 156. Il flusso detritico ha condotto, a valle nell'area del piazzale dell'impianto del Morel, ingente quantitativo detritico, occupando una superficie stimata in oltre 25.000 m<sup>2</sup>, associato a grossi blocchi plurimetrici: a) il maggiore di essi, del volume stimato pari a 80 m<sup>3</sup>, prima dell'evento emergeva dalla superficie topografica per circa 1,2 m (la linea blu ne evidenzia la parte alterata); b) la forza erosiva della colata ha fatto sì che il masso venisse riesumato totalmente (foto Turconi).

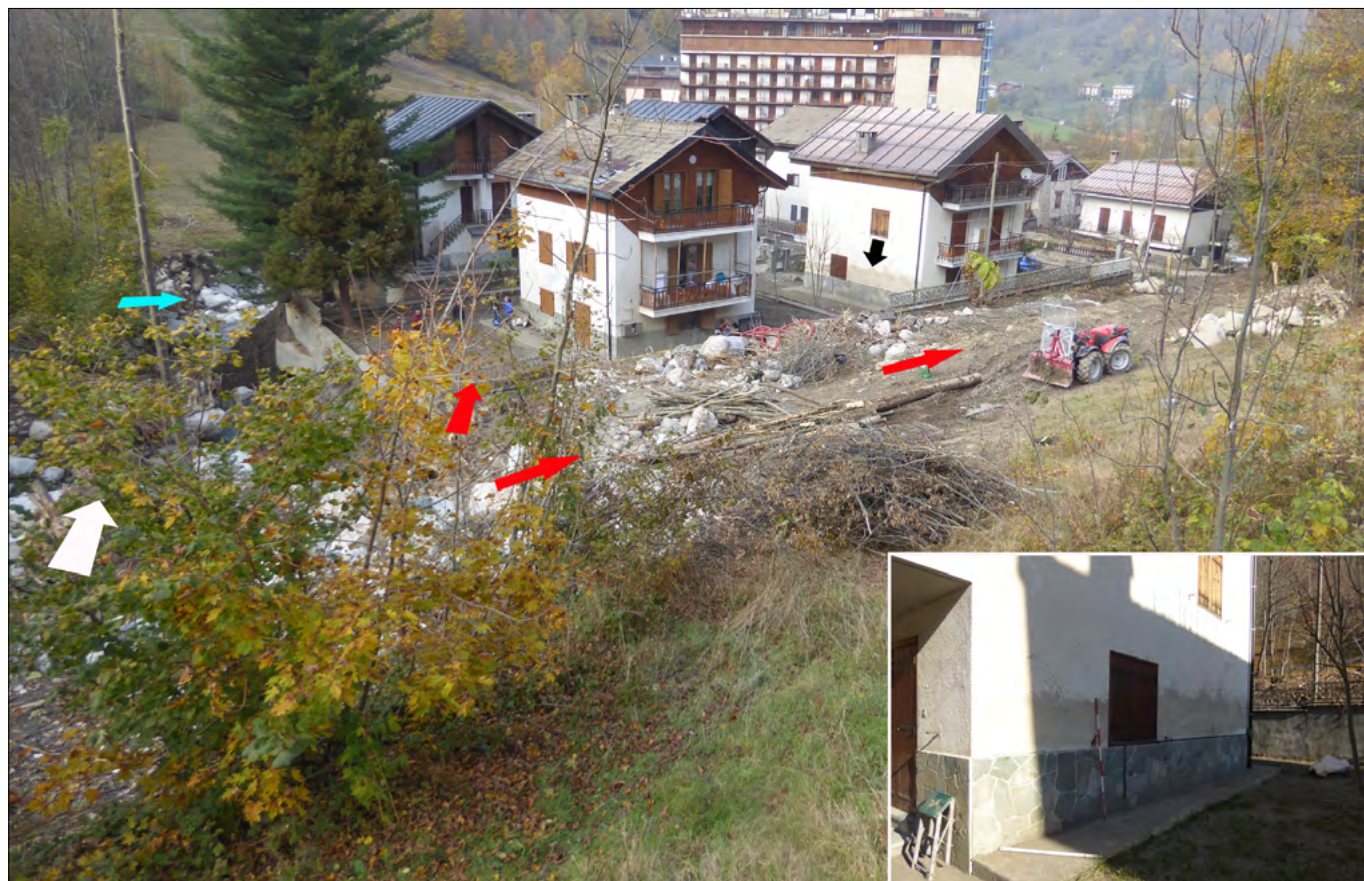
Figura 164. Effetti dannosi al nucleo abitato della porzione più recente di loc. Tetti Mecci per apporto del Rio Panice (freccia bianca), che avrebbe dovuto confluire perpendicolarmente al T. Vermenagna (azzurra). Il Rio Panice in piena, non trovando sfogo nell'alveo del Vermenagna, ha deviato scegliendo altre vie di deflusso: ha invaso i cortili e le abitazioni, aggirando anche il nucleo di Tetti Mecci alle spalle (freccie rosse). Nel riquadro l'altezza (>1,50m) raggiunta fra le case dalla miscela iperconcentrata (freccia nera)(foto Luino).

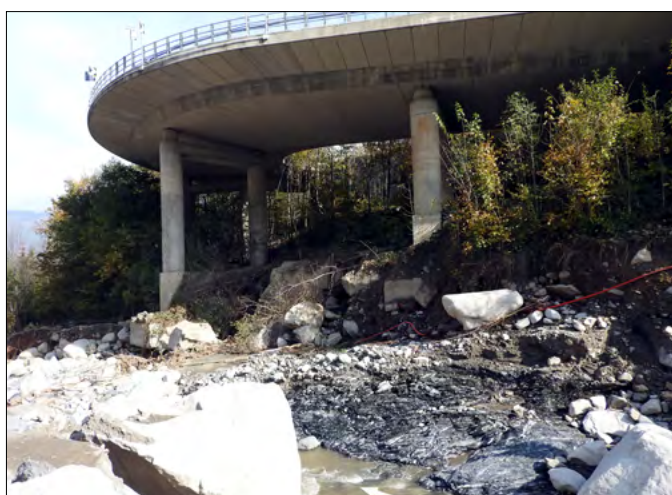
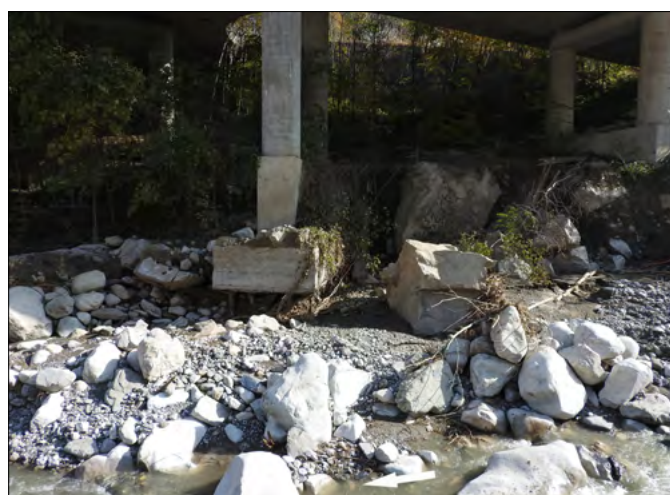
Figura 167. Vistose erosioni lungo le sponde del T. Vermenagna, poco a valle dell'immissione del Rio Panice e del nucleo di Tetti Mecci, a danno della stabilità di un pilastro di sostegno della strada statale n. 20 che risale il bacino fino al Colle di Tenda e al confine con il territorio francese; a destra il dettaglio dell'erosione alla base del pilone (foto Turconi).

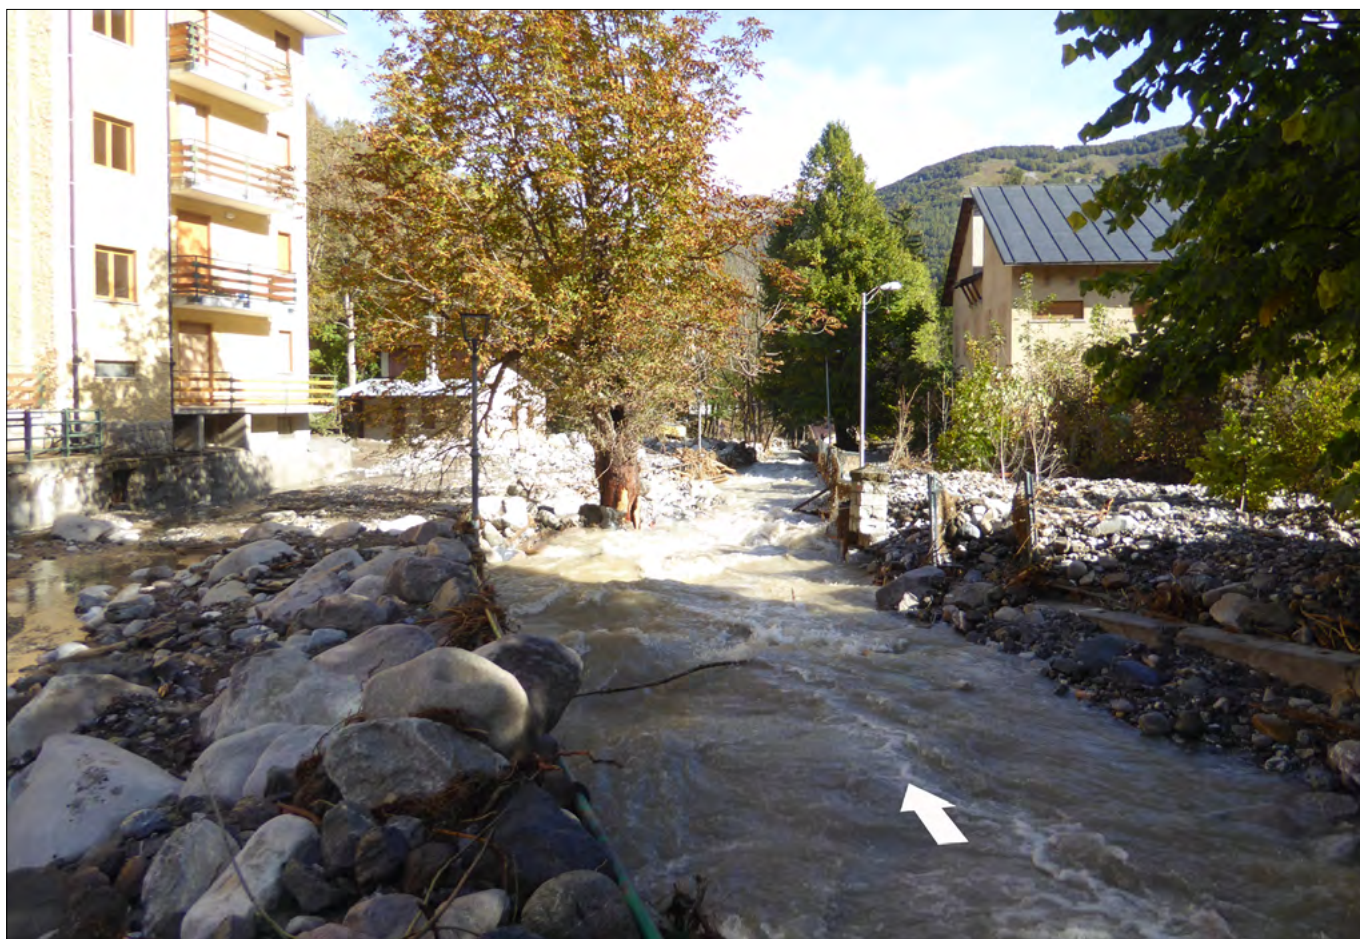
Figura 180. Gli edifici e i relativi cortili, decisamente troppo vicini all'alveo del T. Vermenagna, nel settore a monte dell'abitato di Limone, sono stati colmati da consistenti depositi lapidei di spessore anche superiore al metro, che hanno divolto recinzioni e strutture di accesso (foto Turconi).

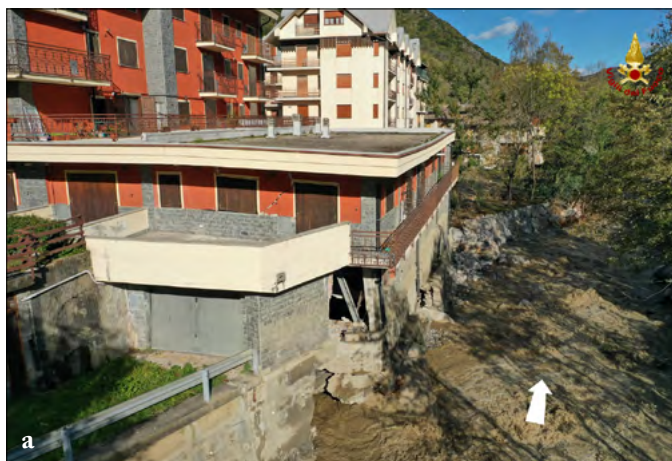
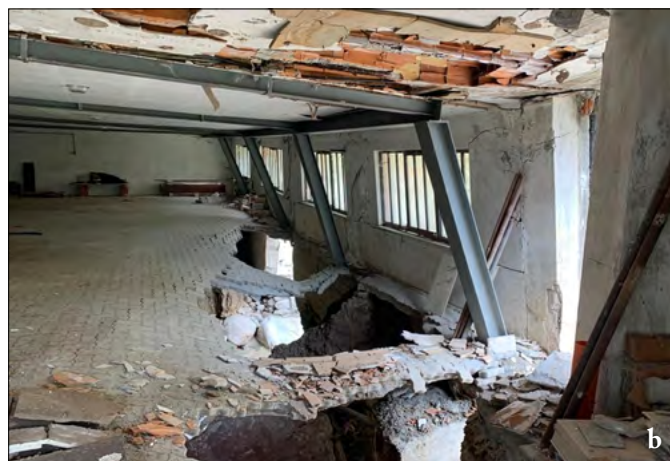
Figura 186. Effetti distruttivi a danno delle fondazioni di un edificio sito in via San Maurizio, in sinistra del T. Vermenagna, a valle del ponte della SS20 all'inizio del concentrico di Limone (per gentile concessione Vigili del Fuoco di Cuneo). A destra particolari dell'interno (foto Luino).

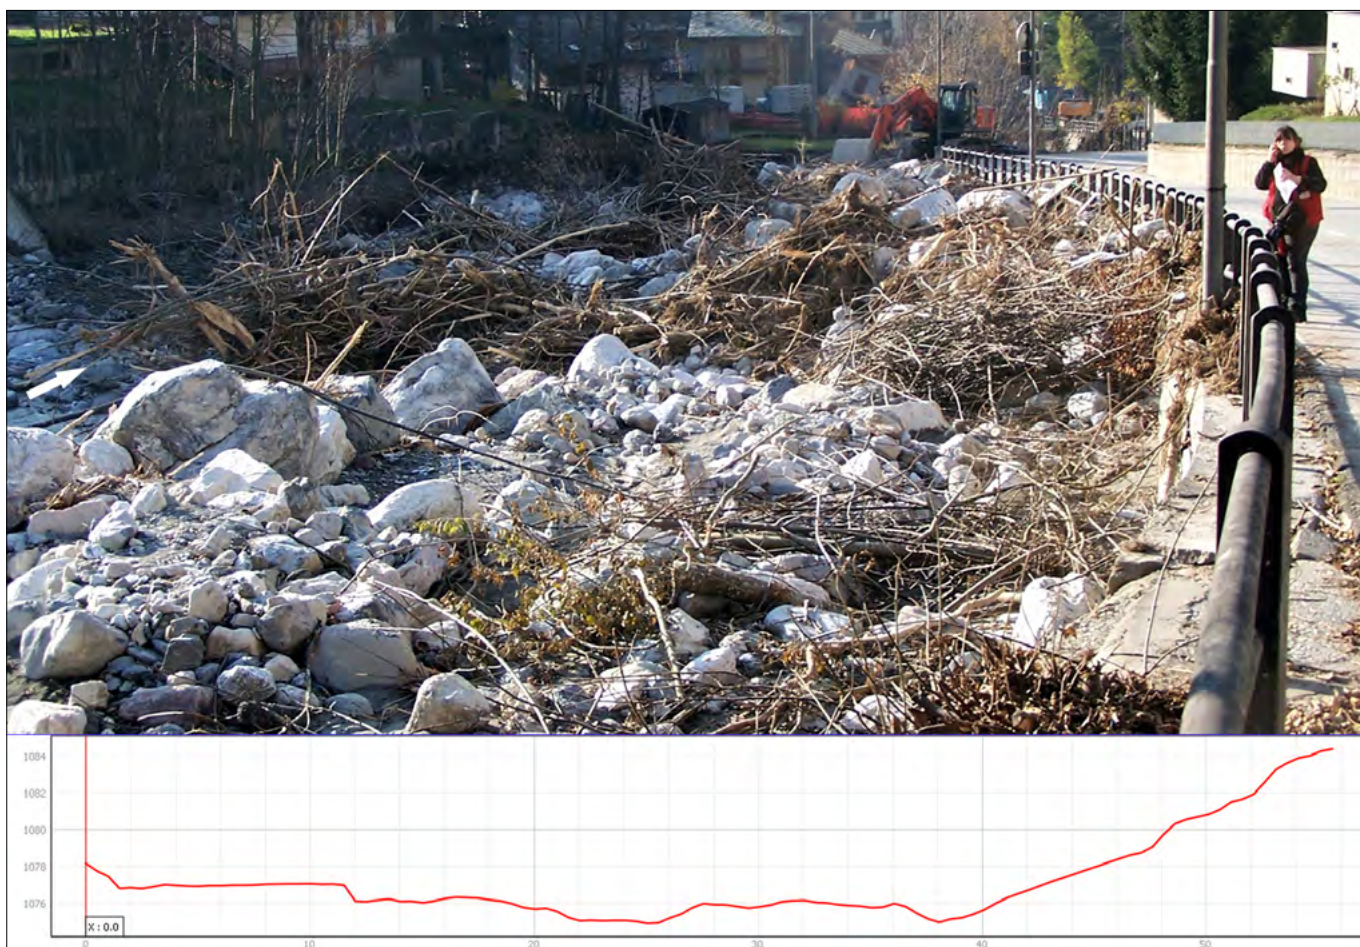
Figura 190. Torrente San Giovanni in cui l'ampiezza dell'area di deflusso della piena del 2 ottobre è risultata pari 216 m<sup>2</sup> (44°12'03.25"N 7°34'58.20"E) con sormonto della strada comunale (Viale Valleggia, di fronte al civico n. 57) su cui si sono accatastati volumi ingenti di detrito vegetale (foto Tropeano ed elaborazione mediante rilevamento del modello di terreno di Eurodrone). In secondo piano è visibile la casa gravemente lesionata e basculata in alveo.

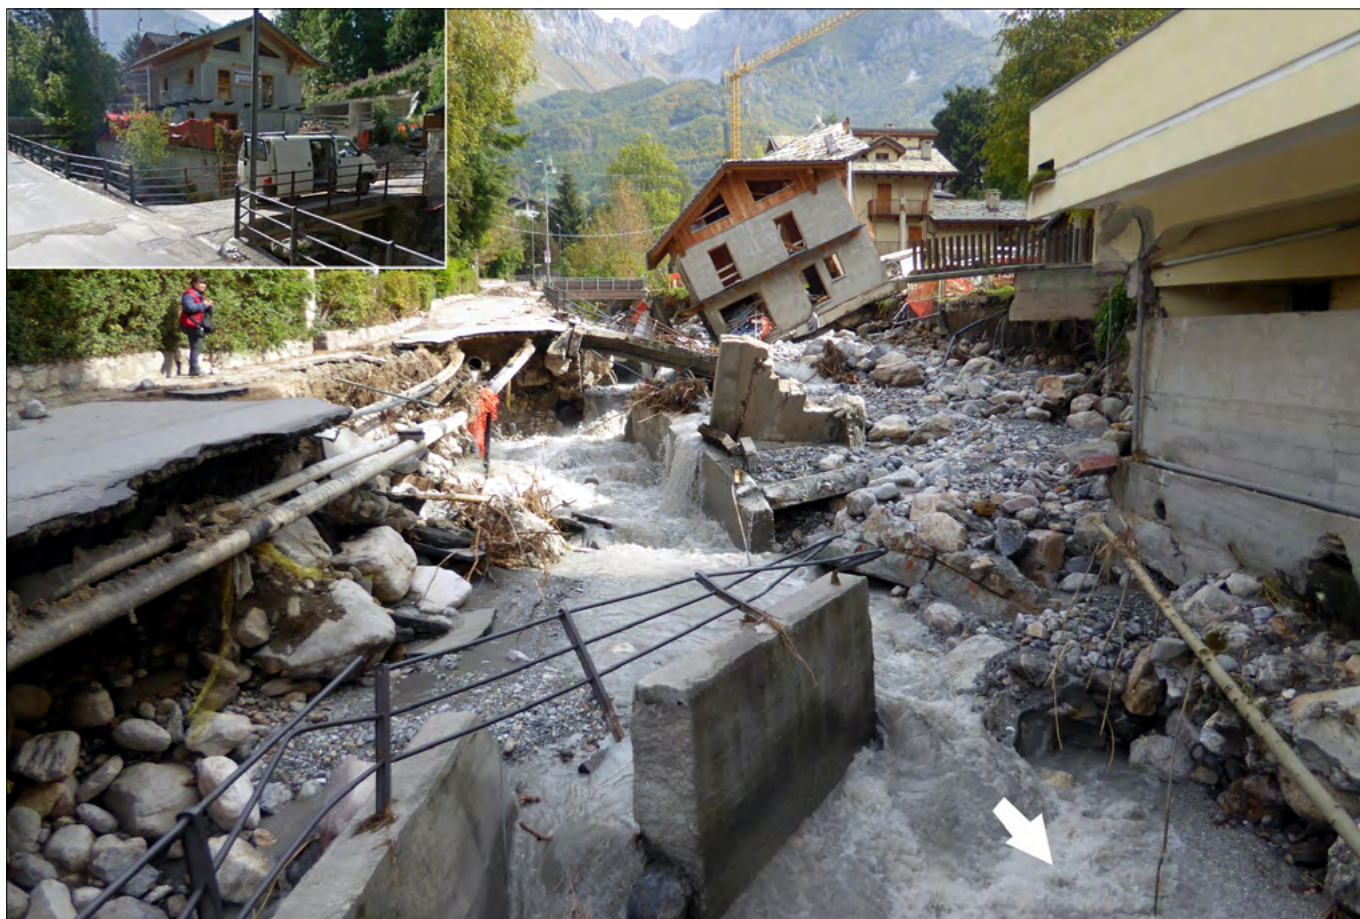
Figura 191. Effetti erosivi connessi alla piena del T. San Giovanni a danno di manufatti di attraversamento e di edifici prossimi all'alveo. I danni più evidenti sono riferibili ad un edificio in corso di ristrutturazione che ha subito il collasso delle opere di fondazione, per scalzamento e aggiramento a monte, da parte dell'ingente portata in transito ostruita nel deflusso dai numerosi attraversamenti occlusi da materiale vegetale e lapideo. L'edificio avanzava lungo la sponda attiva del torrente in modo verosimilmente non congruo allo smaltimento di portate anche solo ordinarie (cfr. riquadro)(foto Luino).

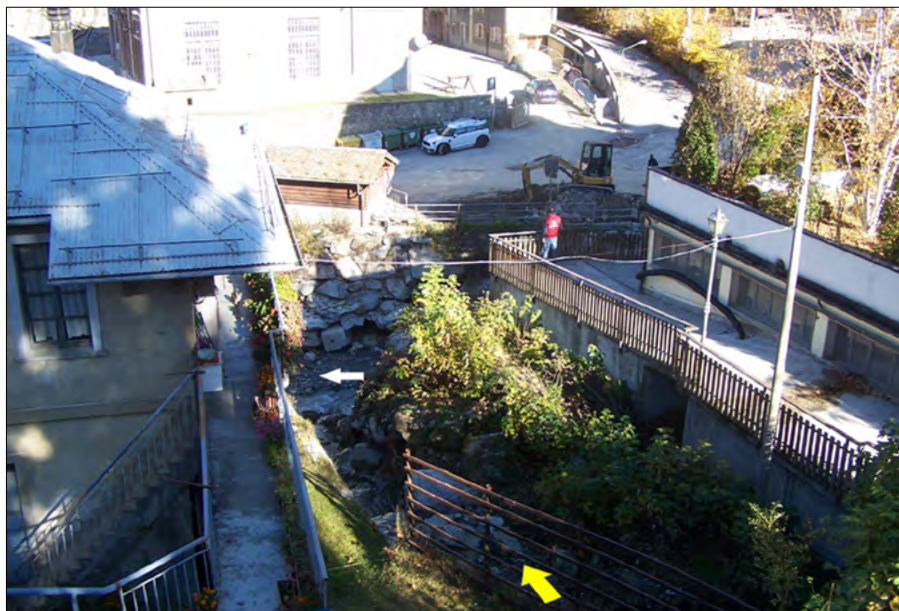
Figura 196. Confluenza a 90° del piccolo Rio Milliboro (freccia gialla) nel T. San Giovanni (bianca). L'elevata portata del tributario in transito, congiuntamente all'attività torrentizia dell'asta principale, ha gravemente lesionato l'edificio in sponda destra (foto Tropeano).

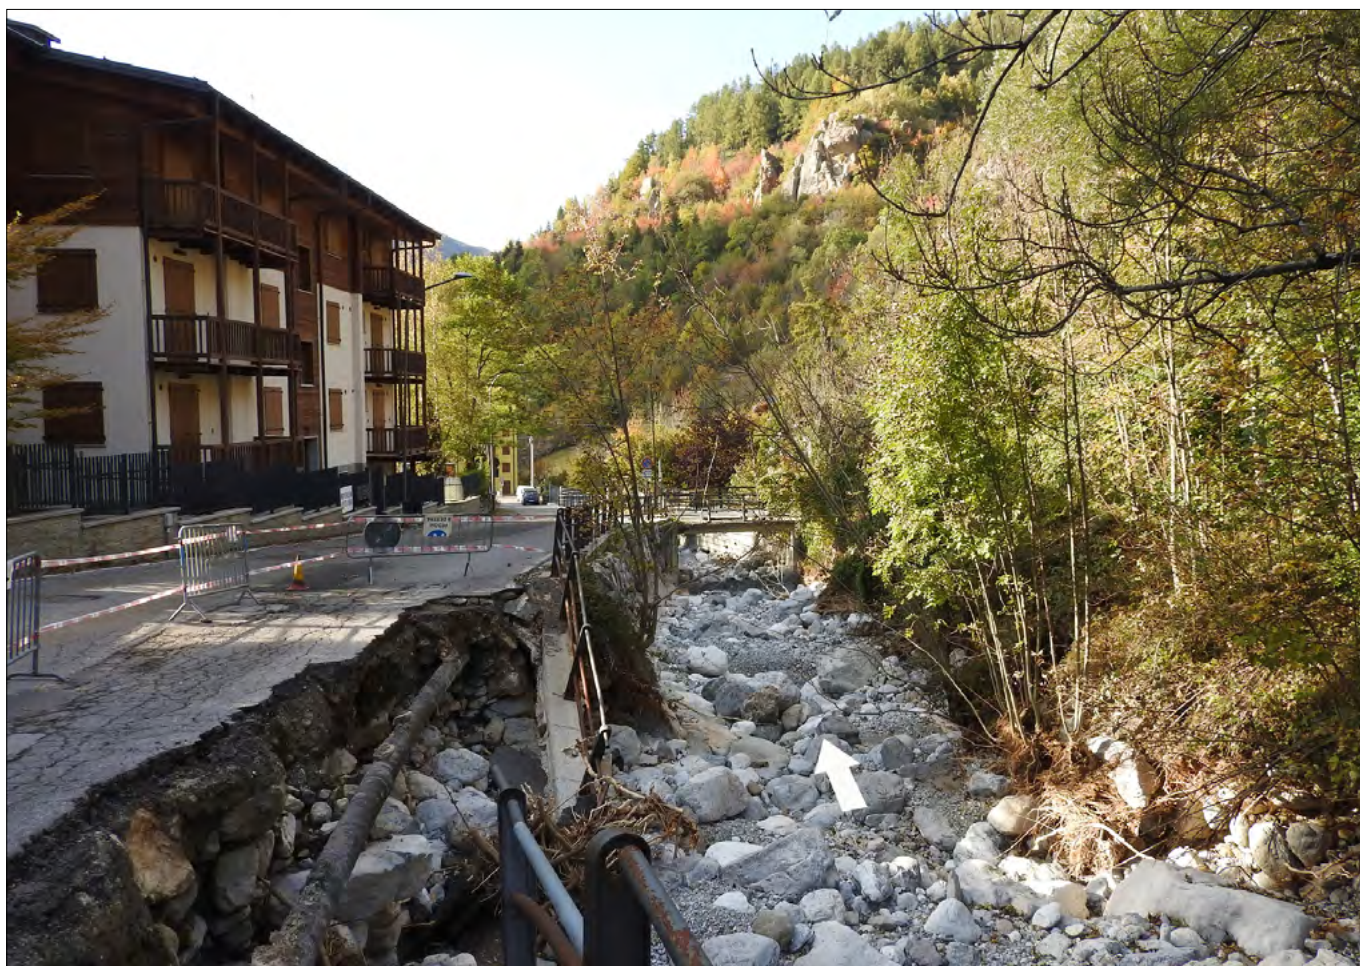
Figura 198. Vistose erosioni laterali prodotte dal T. Almellina a scapito della viabilità comunale (foto Turconi).
