# Geologia dell'Ambiente

Supplemento al n. 4/2021

## L'EVENTO ALLUVIONALE DEL 2-3 OTTOBRE 2020 IN PIEMONTE

A CURA DI  
FABIO LUINO

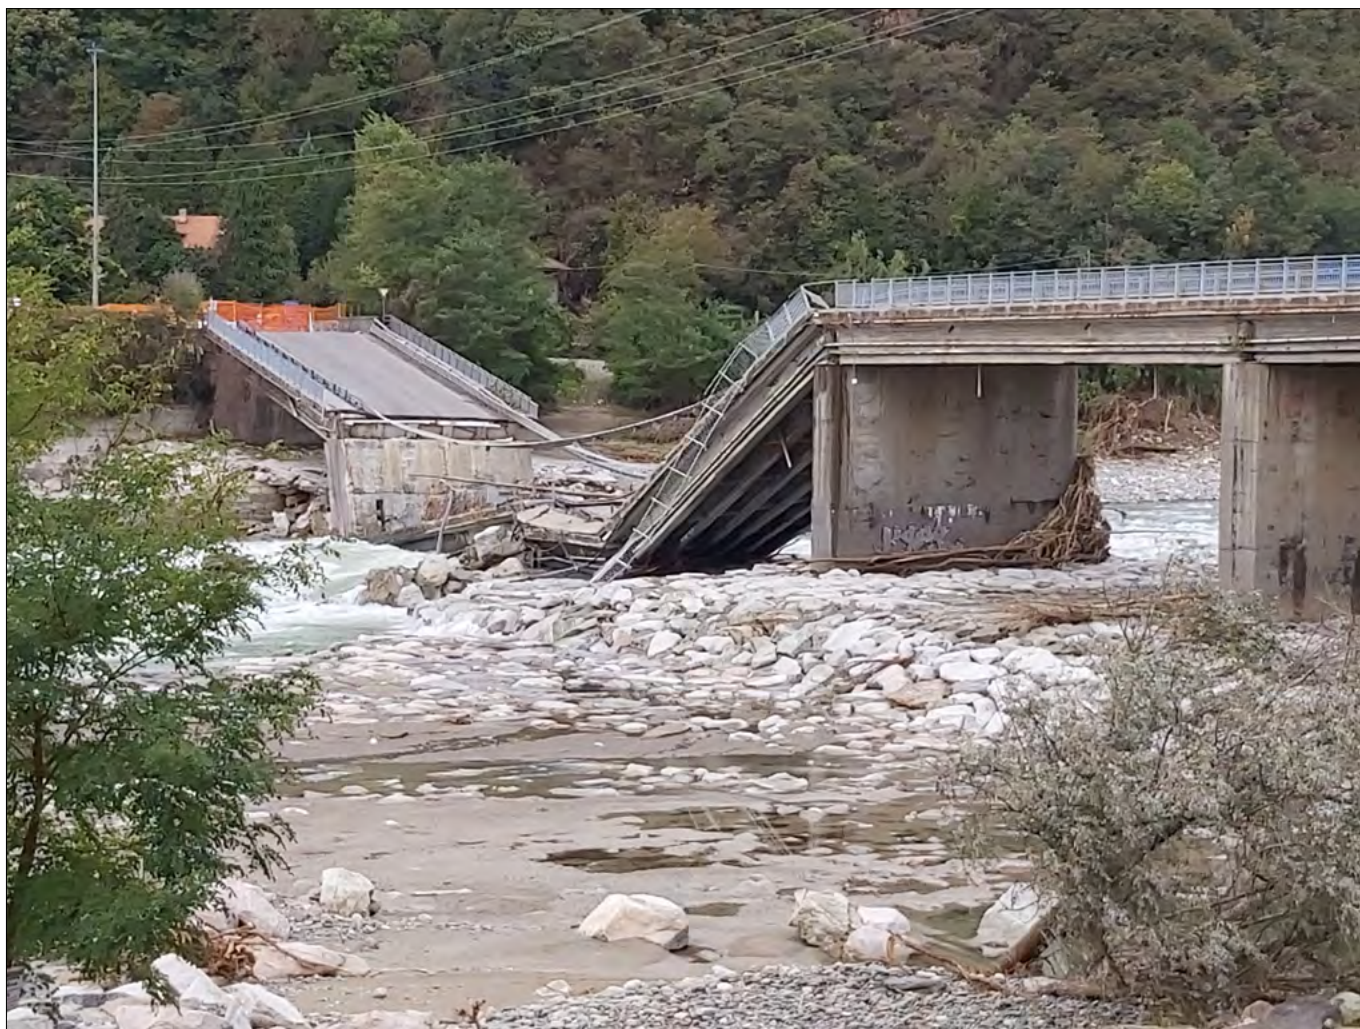
Figura 229. Il ponte che collega Gattinara e Romagnano ha subito il crollo di una pila e di due impalcati.

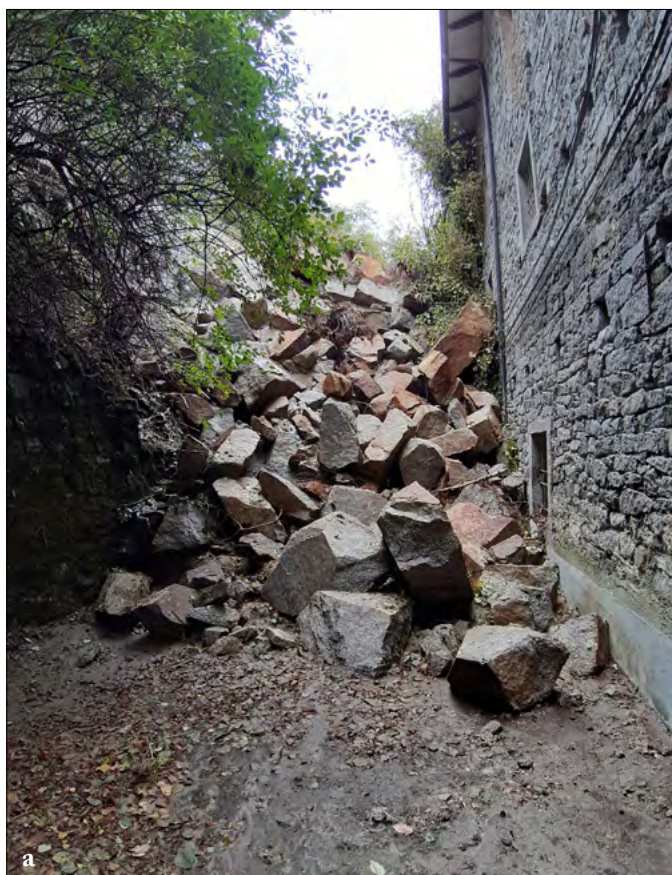
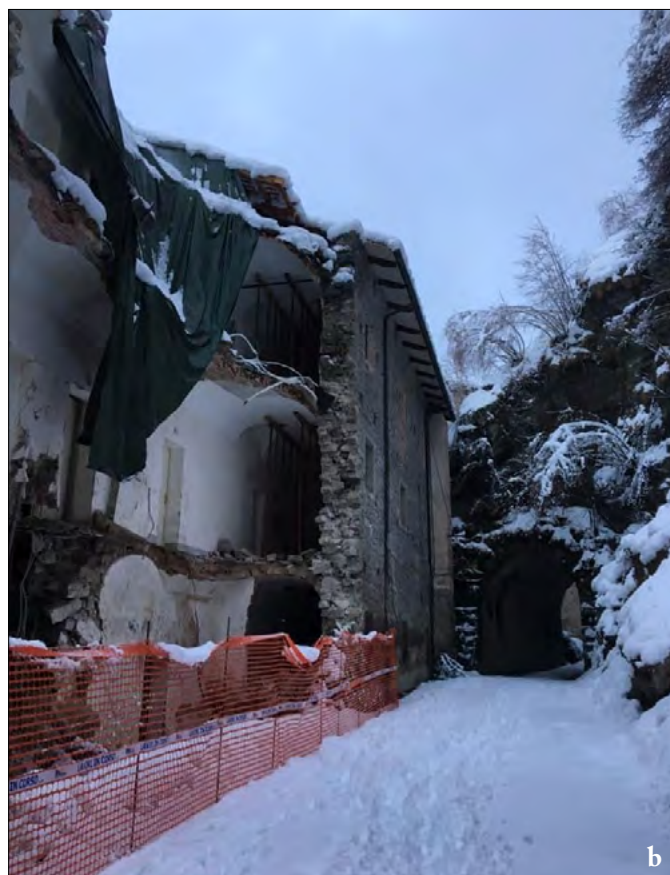
Figura 247. a) La frana di crollo staccatasi dalla parete rocciosa retrostante il perimetro del Santuario di San Giovanni; b) l'immagine mette in evidenza la gravità del danno arrecato all'ala dei Pellegrini dopo l'asportazione del materiale lapideo crollato (f. da Primabiella del 06/01/21).
