### **Disastro in Val Venosta. La linea ferroviaria è a rischio geoambientale**

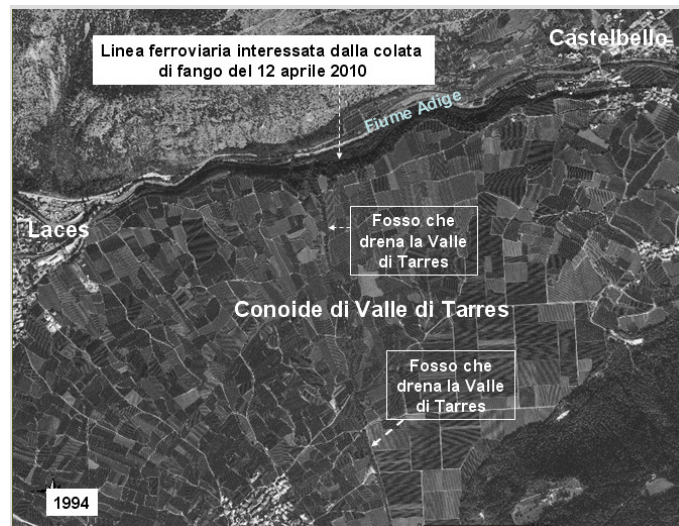
L'esame delle foto aeree rilevate tra il 1994 e il 2006 (figure 4, 5, 6 e 7), visionabili sul sito del Ministero dell'Ambiente (Portale Cartografico Nazionale), mette in evidenza che la superficie del conoide è sempre stata ben coltivata e che non sono stati effettuati interventi che abbiano modificato la permeabilità del suolo. L'area in esame ha avuto finora un uso abbastanza ecocompatibile che ha preservato la superficie del suolo. La frana che ha investito il treno si è innescata nella parte alta della scarpata che incombe sulla linea ferroviaria, ricoperta uniformemente da vegetazione arborea d'alto fusto (figure 8 e 9). Il fenomeno franoso è del tipo colata rapida di fango e si verifica quando su un tratto di versante inclinato tra 30 e 45 gradi vi è la presenza di suolo appoggiato, ma non ancorato, sul substrato costituito dai sedimenti alluvionali con differenti caratteristiche granulometriche (figura 10). La spinta imbibizione del suolo (può giungere fino alla saturazione) può causare un primo scorrimento di pochi metri cubi di terreno che istantaneamente in seguito alle sollecitazioni di taglio si liquefa passando dallo stato solido a quello liquido. Lo scorrimento del flusso fangoso lungo il versante determina il progressivo coinvolgimento del suolo e della vegetazione arborea caratterizzata da radici sviluppate solo nello strato humico e non ancorate nel substrato. L'area interessata dalla colata rapida lungo un versante inclinato planare è tipicamente più ampia dalla zona d'innescio verso la base della scarpata (come si è verificato con l'evento franoso avvenuto il 12 aprile u.s.). La spinta imbibizione idrica del suolo può essere causata da eventi piovosi prolungati (come accaduto nel sarnese, nel messinese e a Casamicciola) o da dispersioni idriche concentrate in un tratto di versante in seguito alla riattivazione di sorgenti o provenienti da scorrimento di acque superficiali in seguito al malfunzionamento di canali di scolo o impianti di irrigazione che servono aree agricole sovrastanti.

Figura 4: Individuazione dell'area interessata dalla frana su foto aerea del 1994 (da Atlanteitaliano.it).

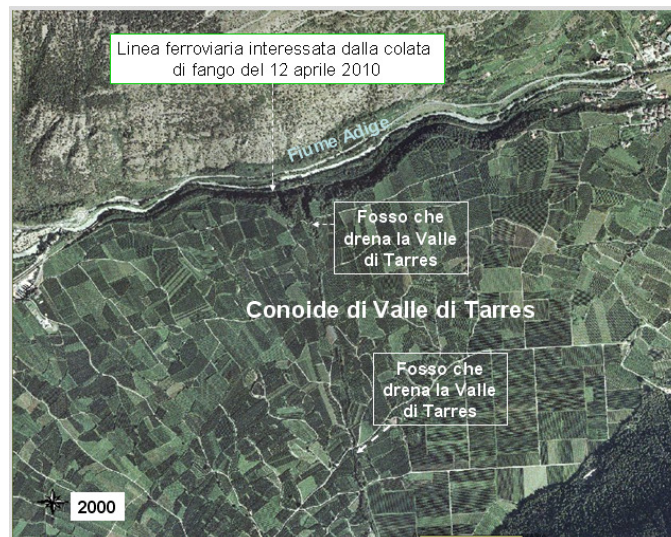
Figura 5: Individuazione dell'area interessata dalla frana su foto aerea del 2000 (da Atlanteitaliano.it)

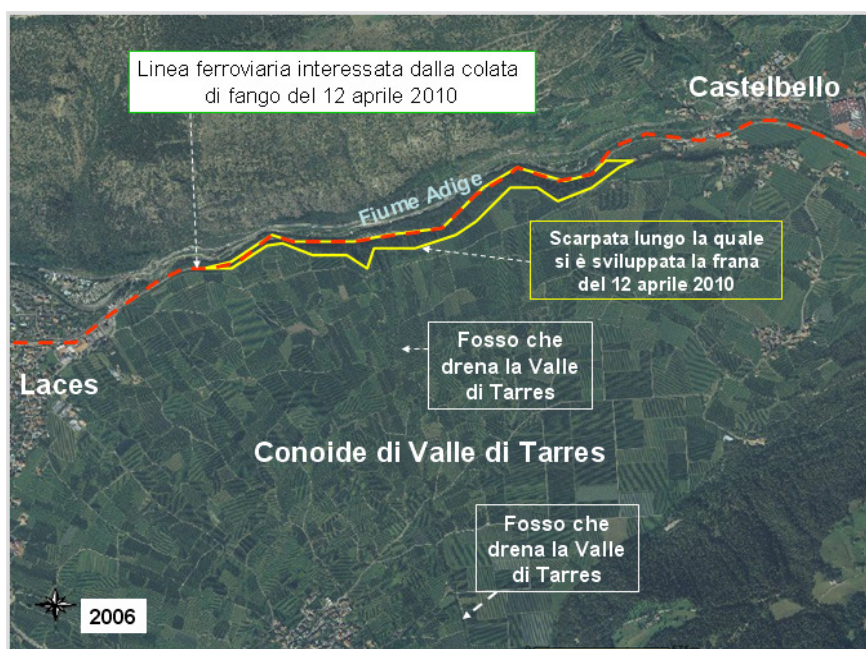
Figura 6: Individuazione dei più significativi elementi ambientali dell'area interessata dalla frana su foto aerea del 2006 (da Atlanteitaliano.it).

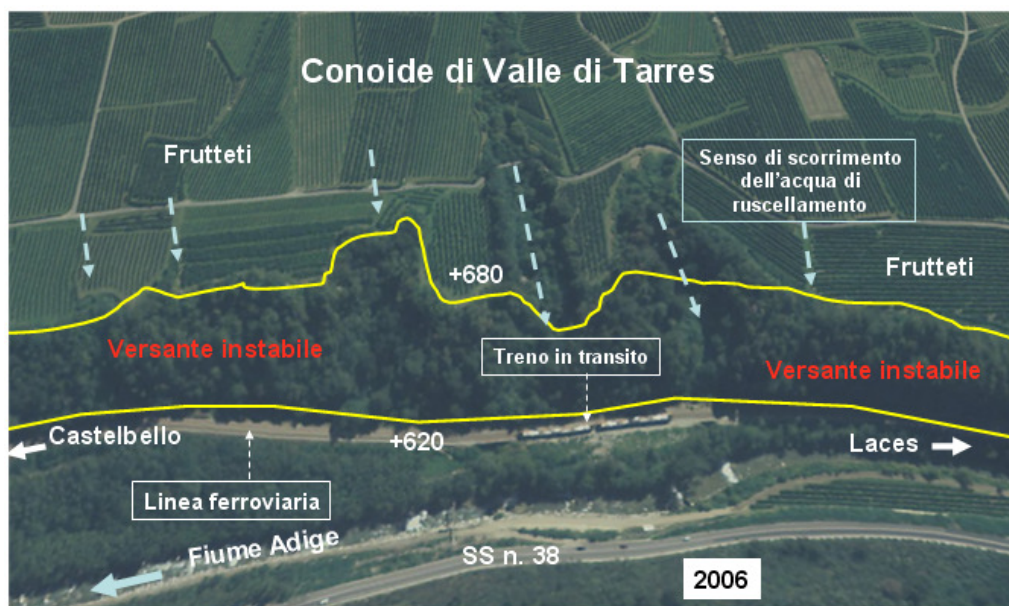
Figura 7: Individuazione dei più significativi elementi geomorfologici dell'area interessata dalla frana su foto aerea del 2006 (da Atlanteitaliano.it). La foto del 2006 evidenzia un treno in transito in una posizione simile a quella dove si è verificato il disastro del 12 u.s..

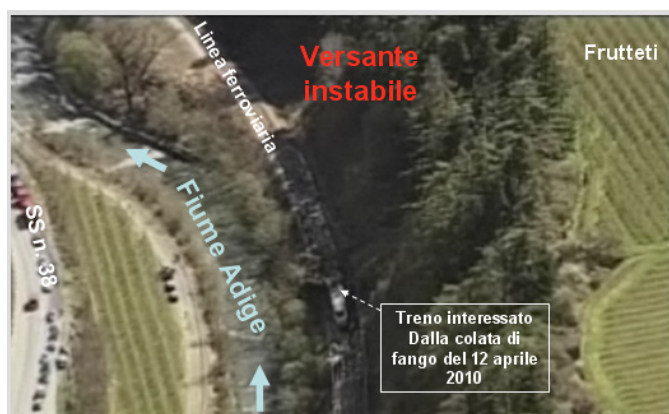
Figura 8: Foto da elicottero del versante interessato dalla frana

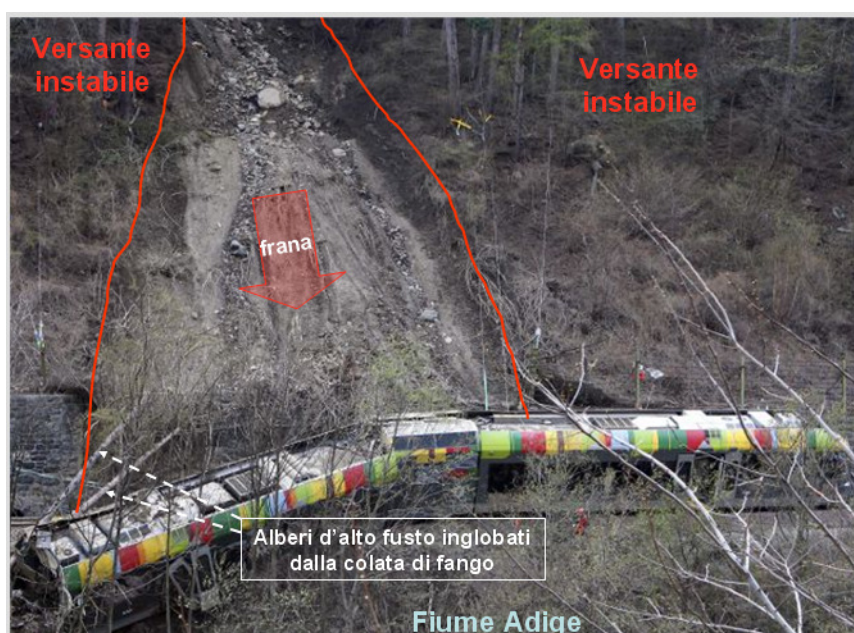
Figura 9: La colata rapida di fango che ha investito il treno alla base della scarpata inglobando anche gli alberi d'alto fusto.

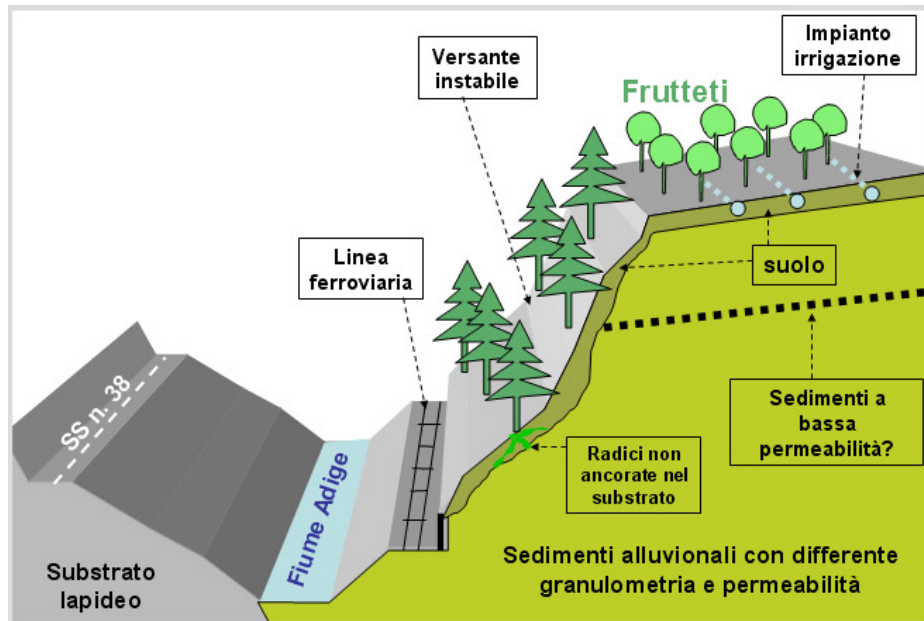
L'evento franoso ha evidenziato drammaticamente che il versante ritenuto stabile in realtà non lo era. La vegetazione arborea d'alto fusto ha sicuramente dato una falsa impressione di stabilità del versante, proprio come quelli interessati dalle disastrose colate di fango e detriti sopra ricordati (figura 10). Anche se la causa scatenante della frana del 12 aprile u.s. è stata la dispersione idrica dell'impianto di irrigazione dei frutteti

Figura 10: Schema tridimensionale che sintetizza i più significativi elementi geoambientali del versante interessato dalla frana.

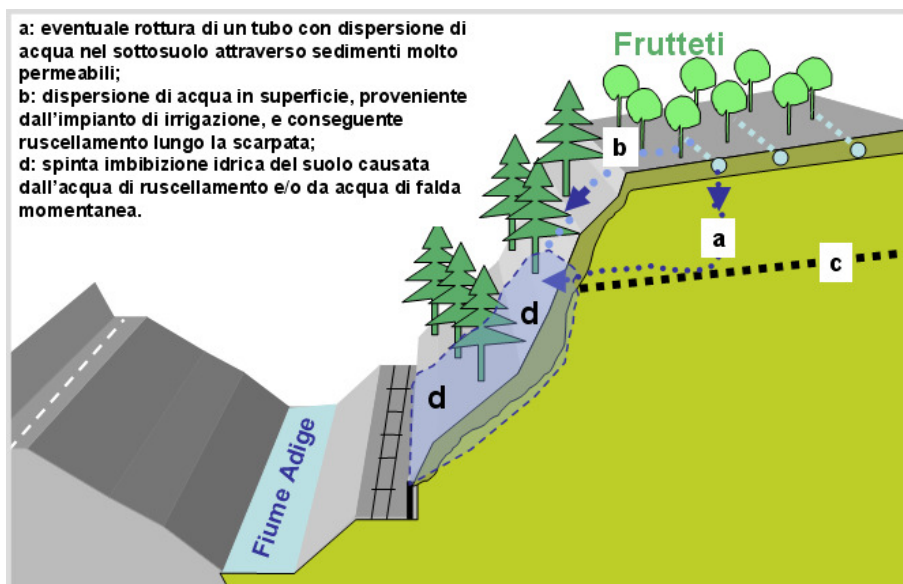
coltivati sulla sommità del conoide (figura 11 e 12), l'evento testimonia che anche per cause naturali si potrebbe verificare una spinta imbibizione e saturazione del suolo che ricopre la scarpata boscata incombente sulla linea ferroviaria. Si ricordi che le vibrazioni causate dal transito dei treni si può rivelare uno stimolo determinante per provocare l'innesco del primo distacco e la liquefazione del suolo saturo o quasi.

Figura 11: Schema tridimensionale che sintetizza le probabili cause predisponenti l'innesco della frana.

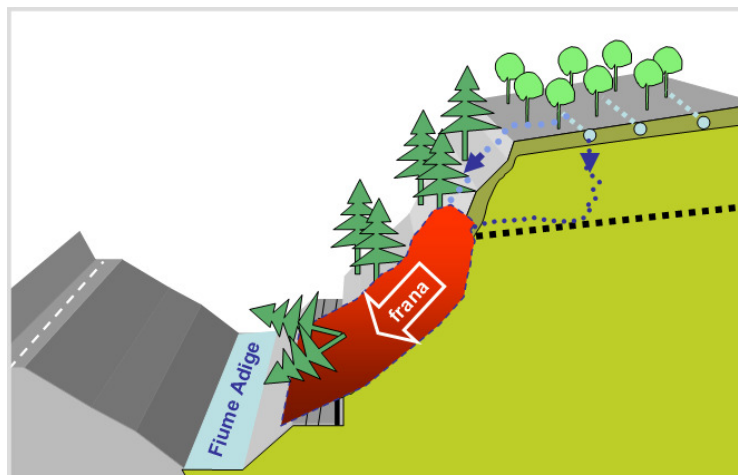
Figura 12: Schema tridimensionale che schematizza la frana innescatasi nella parte alta del versante ed evoluta come valanga di fango fino ad investire il treno.

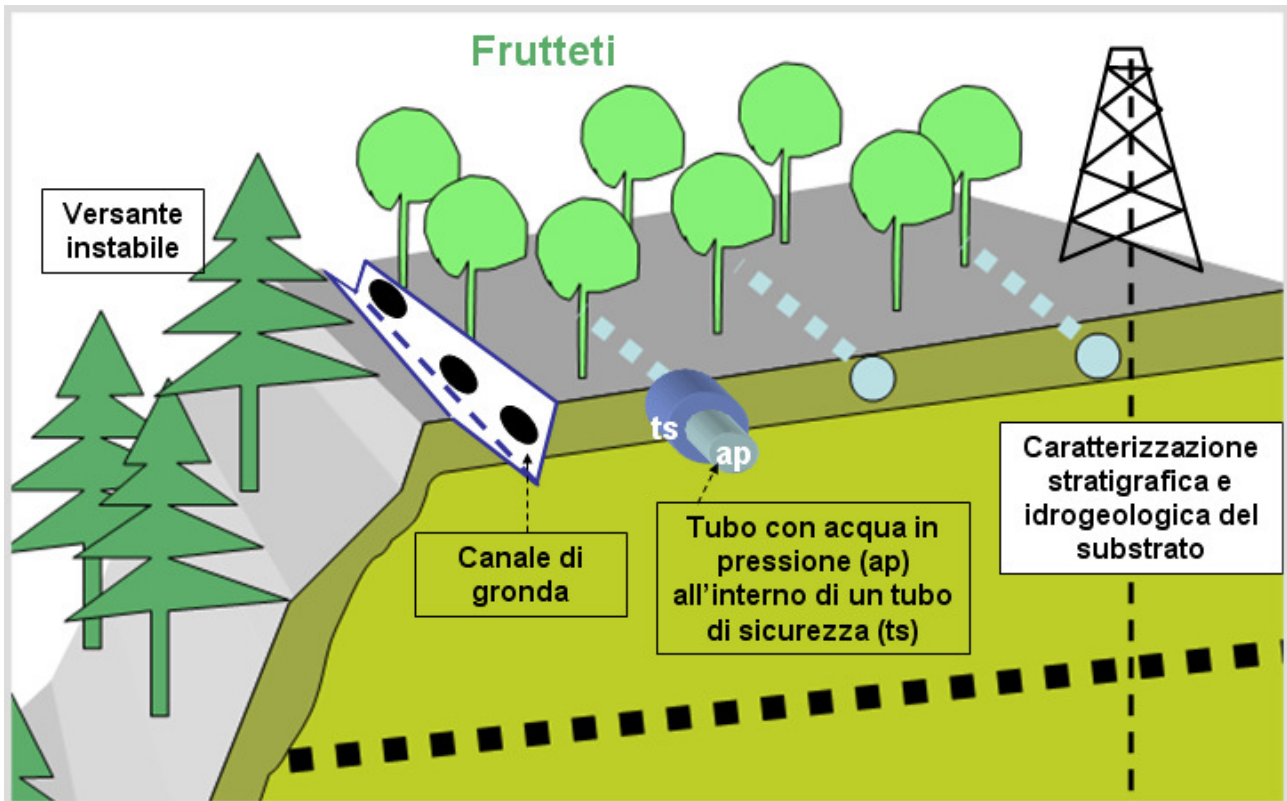
Figura 13: Schema tridimensionale che evidenzia indagini ed interventi da realizzare per garantire la sicurezza geoambientale del versante incombenente sulla linea ferroviaria.

In base ai risultati conseguiti con lo studio si propone (figura 13) che i tubi e gli altri congegni per l'irrigazione dei frutteti presenti sulla superficie del conoide in prossimità del ciglio della scarpata (almeno per una fascia ampia 50 m) devono essere realizzati con un efficace sistema di sicurezza che eviti la dispersione in superficie e nel sottosuolo di acqua proveniente da qualche rottura degli impianti. I tubi, ad esempio, devono essere contenuti in un tubo esterno di maggiore diametro per cui anche in seguito alla rottura della condotta che serve per l'irrigazione l'acqua fuoriuscita sarebbe contenuta nell'involucro esterno senza disperdersi nel sottosuolo o in superficie (figura 13).

Devono essere ricostruite con sondaggi meccanici le caratteristiche stratigrafiche ed idrogeologiche (con installazione di piezometri) dei sedimenti che costituiscono tutta la scarpata al fine di individuare eventuali falde perenni o temporanee drenate lungo il versante (figura 13).
