## RISANAMENTO E VALORIZZAZIONE DI CAVITÀ NELLA CITTÀ DI CANOSA DI PUGLIA

#### Risanamento e valorizzazione di cavità nella Città di Canosa di Puglia

Sabino Germinario (Dirigente Comune di Canosa di Puglia)

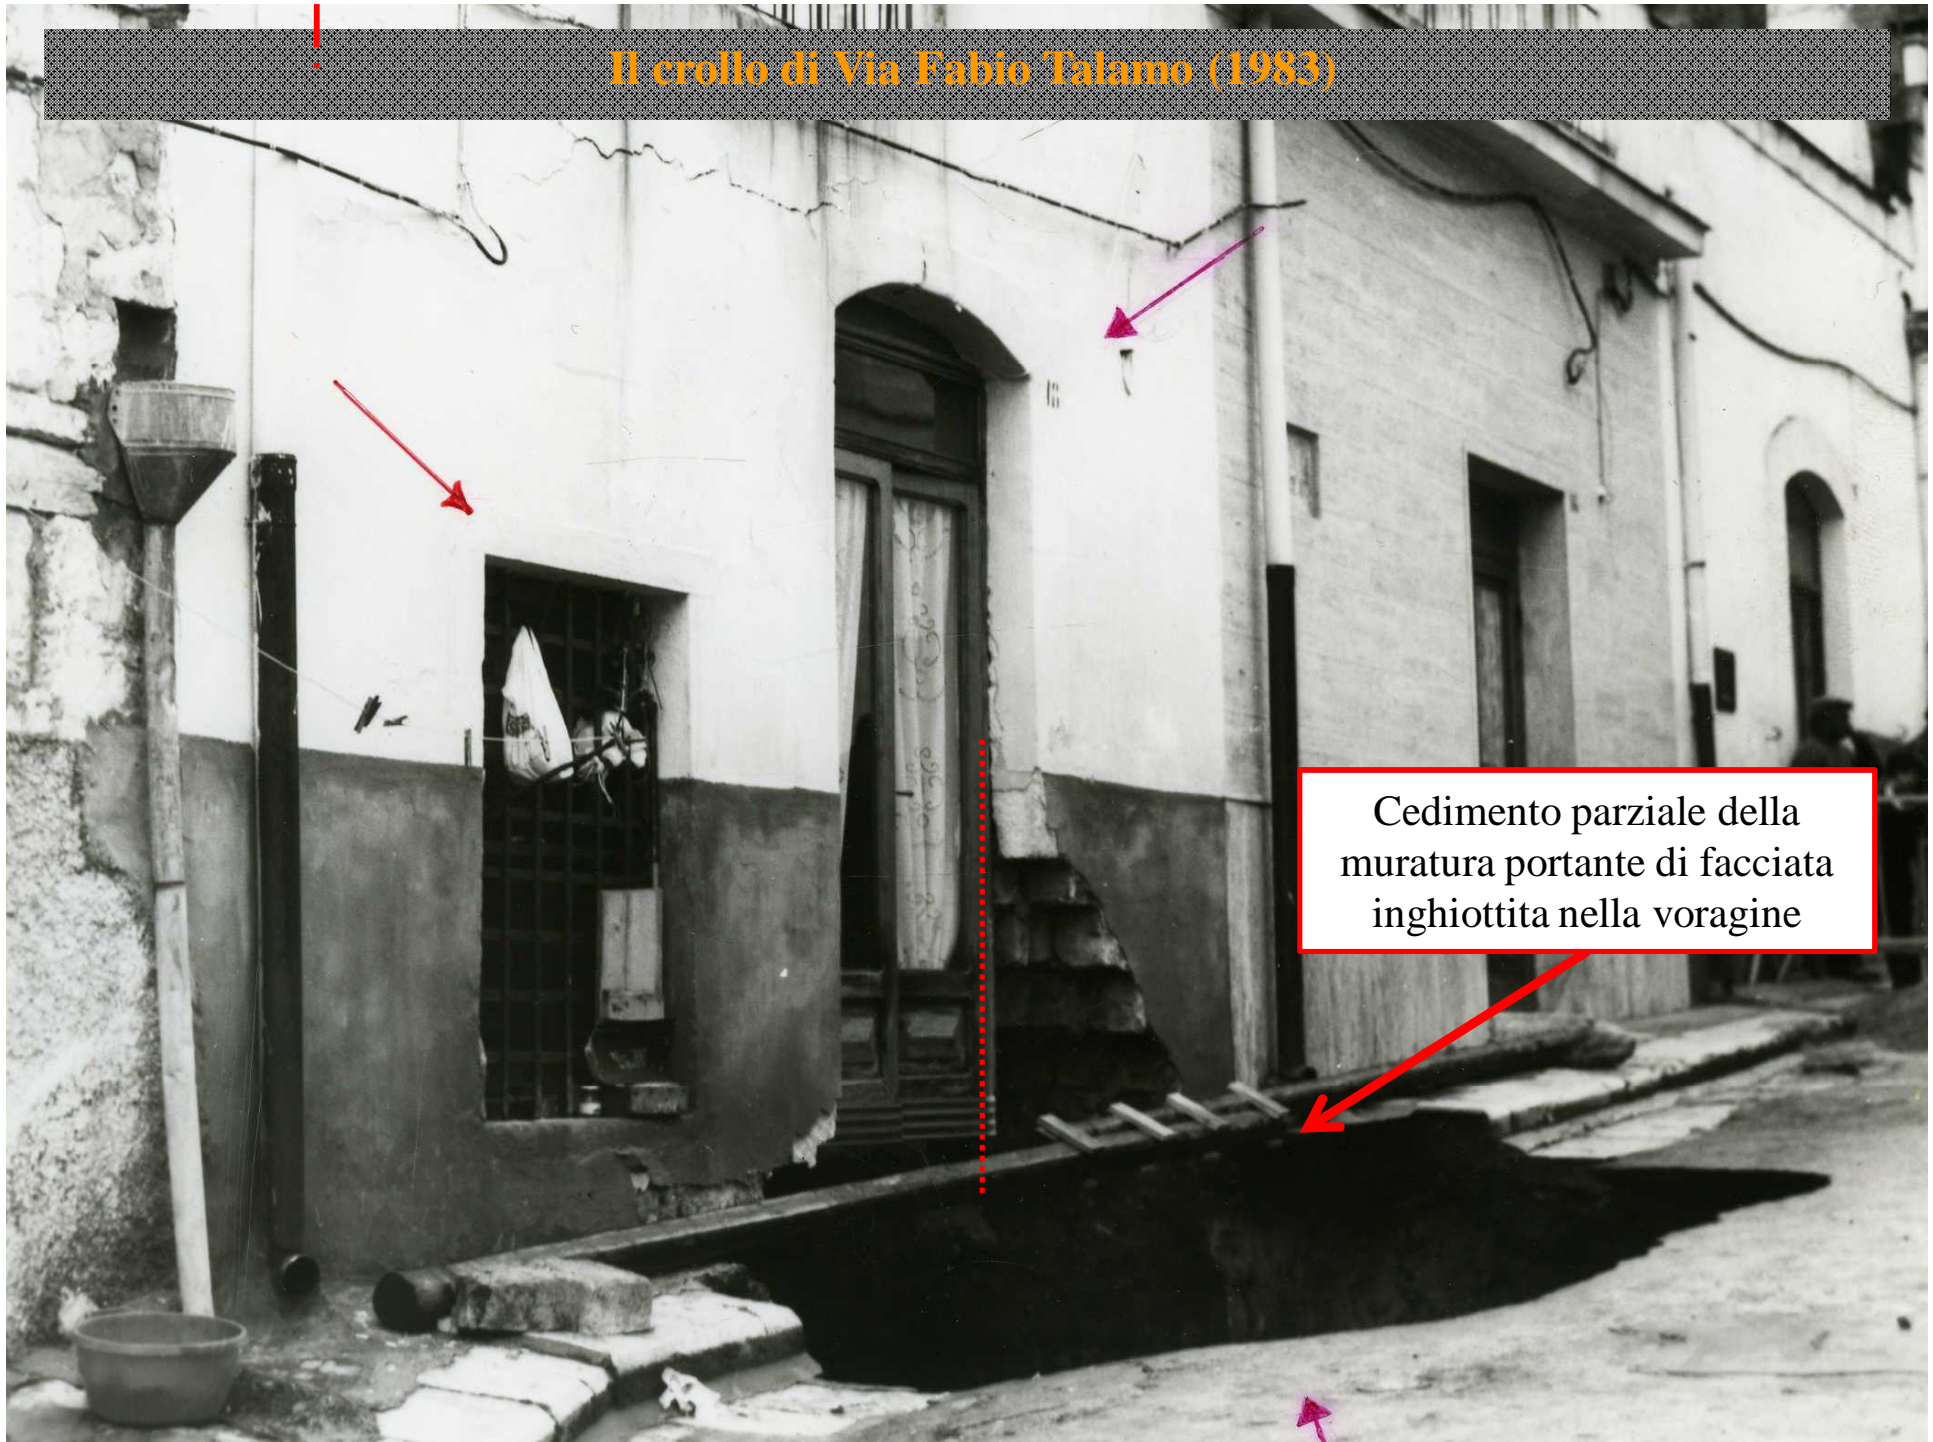
## Il crollo di Via Fabio Talamo (1983)

Cedimento parziale della muratura portante di facciata inghiottita nella voragine
