### **Alluvione nelle Cinque Terre: tanta pioggia+alvei strada= disastro inevitabile**

27 ottobre 2011

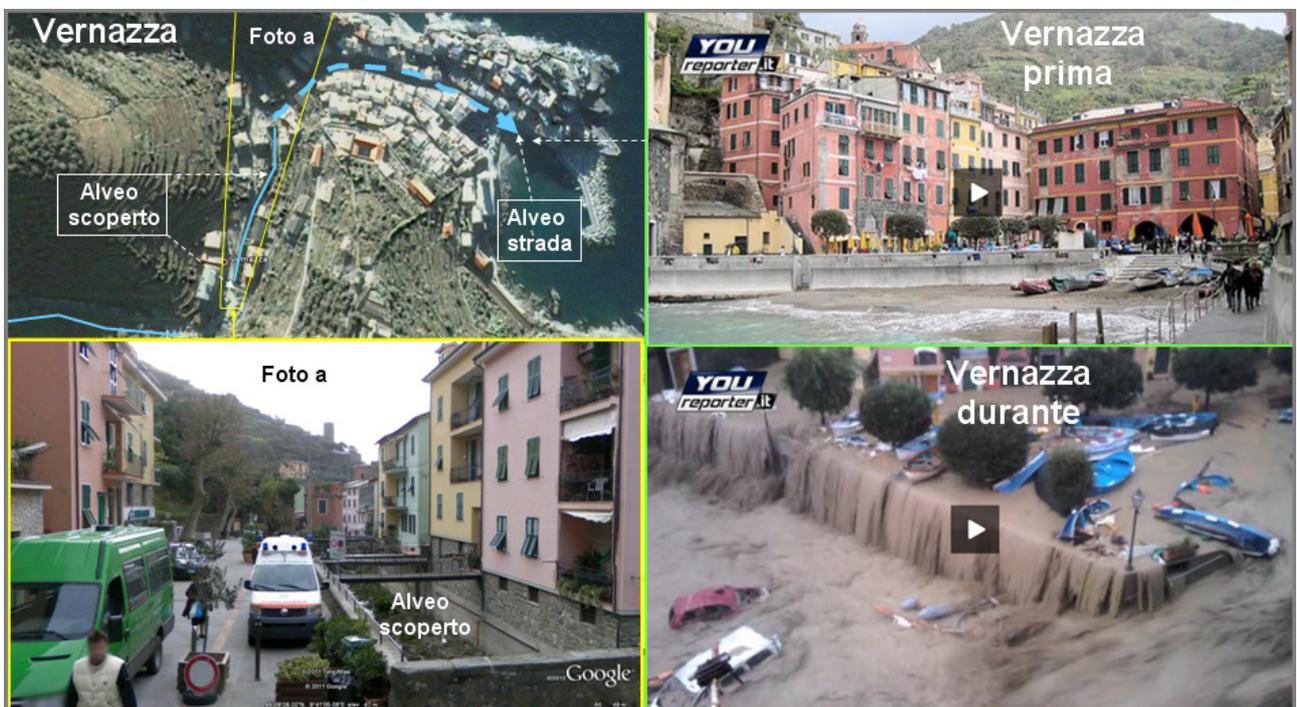
Figura 2: In alto a sinistra: l'alveo strada che attraversa l'abitato di Vernazza; in basso a sinistra: l'alveo scoperto a monte dell'abitato. La sezione si è rivelata clamorosamente mal dimensionata ed insufficiente a smaltire il flusso fangoso-detritico che ha invaso la sovrastante strada devastandola (immagini a destra tratte dalla rete, YOU reporter).

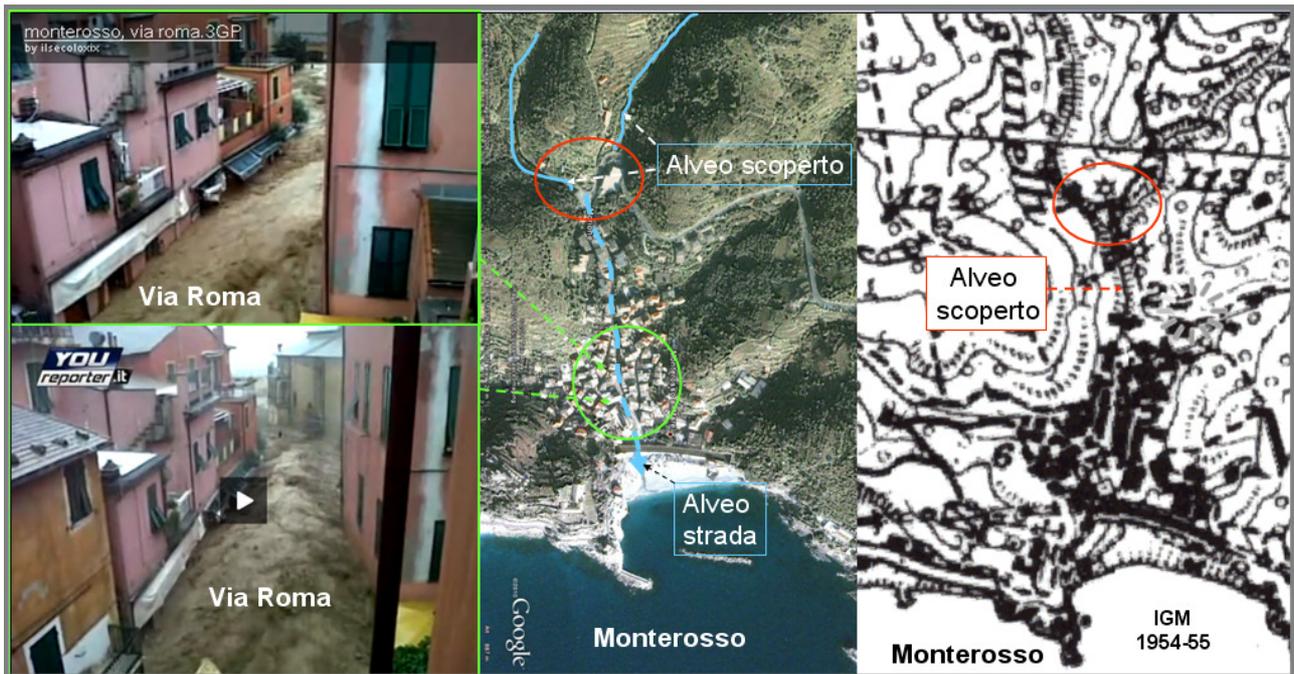
Figura 3: A destra l'abitato di Monterosso nel 1954-55 quando l'alveo era ancora in gran parte scoperto. Al centro: l'alveo trasformato in alveo-strada (chiamata via Roma) che è stato devastato dal flusso fangoso-detritico che si è riappropriato dell'area di sua competenza (immagini a sinistra tratte dalla rete, Secolo XIX e YOU reporter).

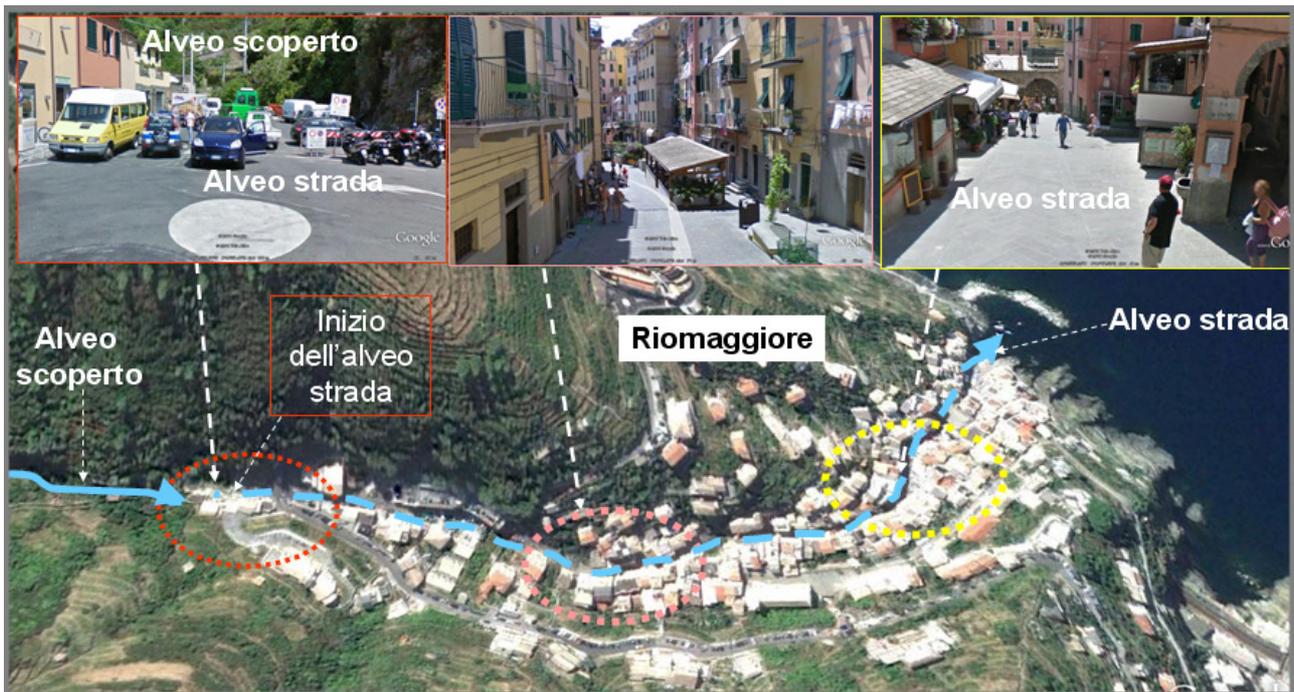
Figura 4: L'abitato di Riomaggiore, interessato in misura minore dall'evento alluvionale del 25 ottobre c.a., attraversato dall'alveo-strada che rappresenta la via principale. In alto a sinistra illustrata la zona in cui inizia la copertura dell'alveo. In alto al centro e a destra due immagini dell'alveo-strada.
