Geologia dell'Ambiente

ATTI DEL SEMINARIO NAZIONALE

ANALISI E ATTIVITÀ DI MITIGAZIONE DEI PROCESSI GEO-IDROLOGICI IN ITALIA

ROMA
29 NOVEMBRE 2019

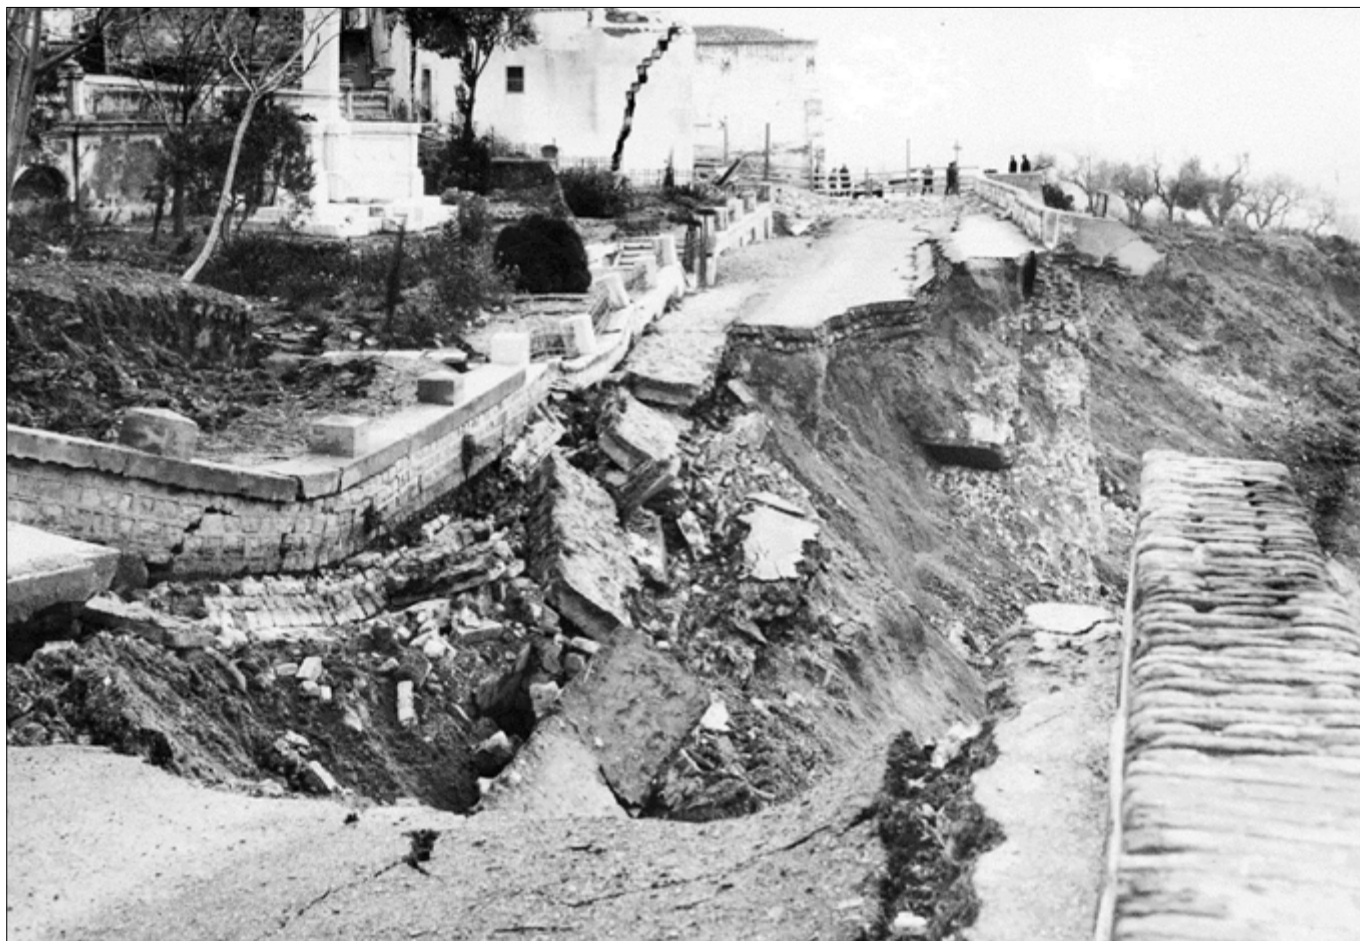
Figura 3. Craco. Frana del 17 gennaio 1965. Muro a sostegno della SS103 crollato a seguito della riattivazione della frana (Fonte: Archivio Storico Dipartimento Protezione Civile, Ministero LL. PP., Divisione 29, Matera C., Colobraro-Craco, B. 4. Craco - Zona movimento franoso. Foto sciolte. Craco, 17 gennaio 1965)

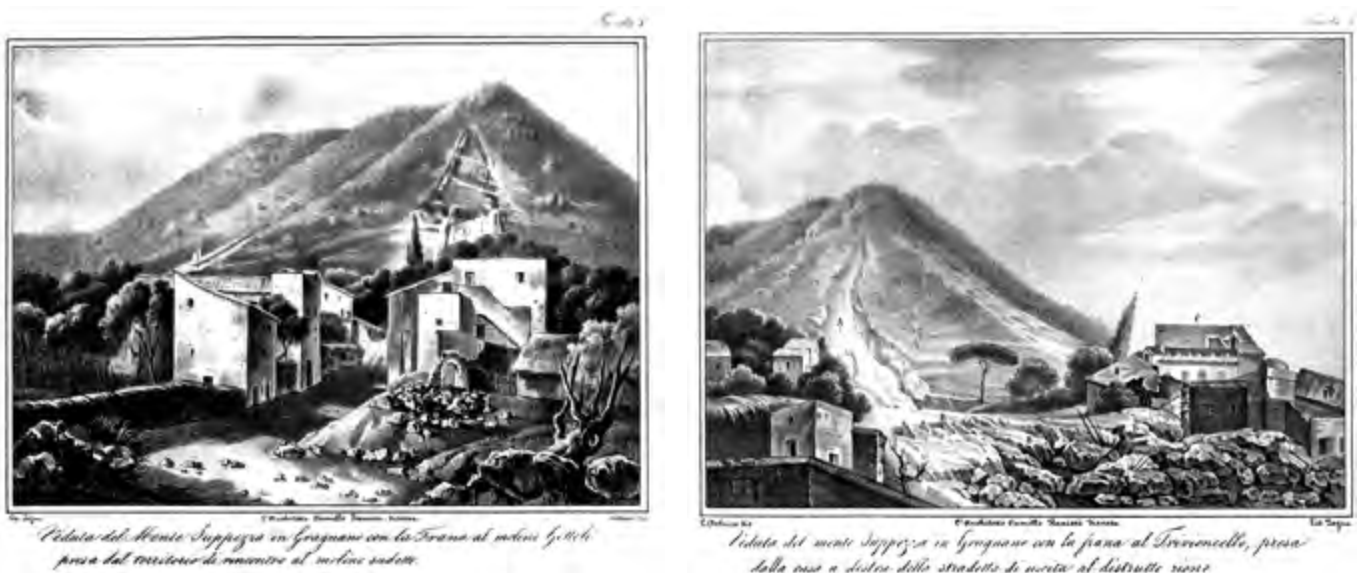
Figura 4. Le due frane di Gragnano del 1841: Mulino Gottoli, a sinistra, e Trivioncello a destra (fonte Camillo Ranieri, 1842)

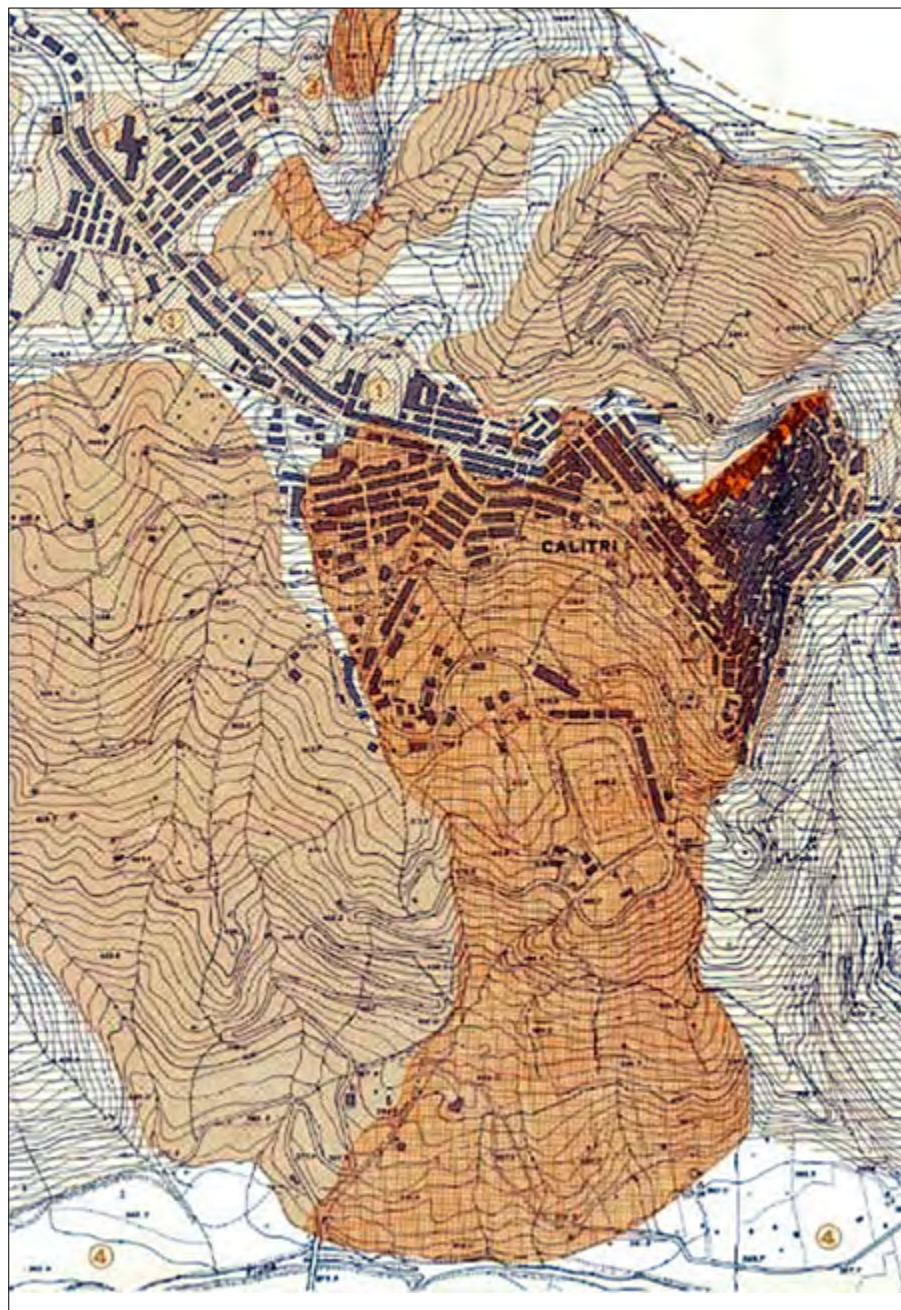
Figura 6. Carta della microzonazione sismica di Calitri redatta da Samuelli-Ferretti e Siro (1983) nell'ambito del PFG-CNR immediatamente dopo il terremoto del 1980

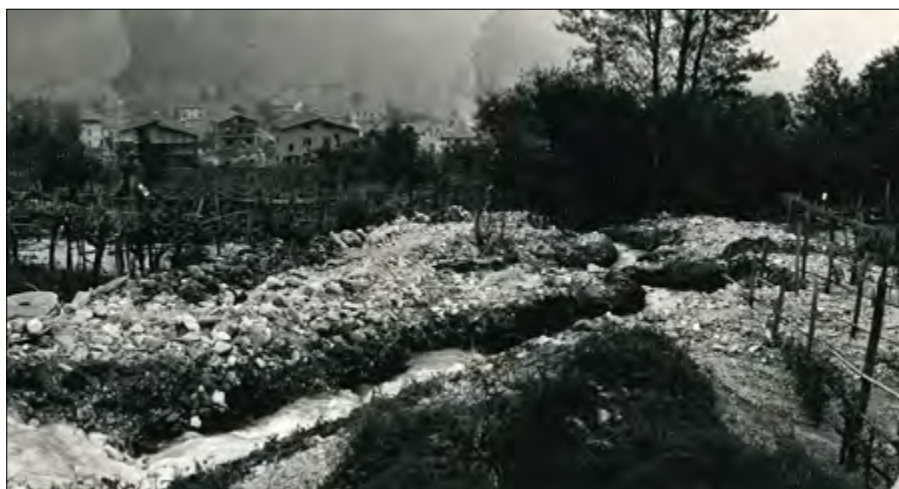
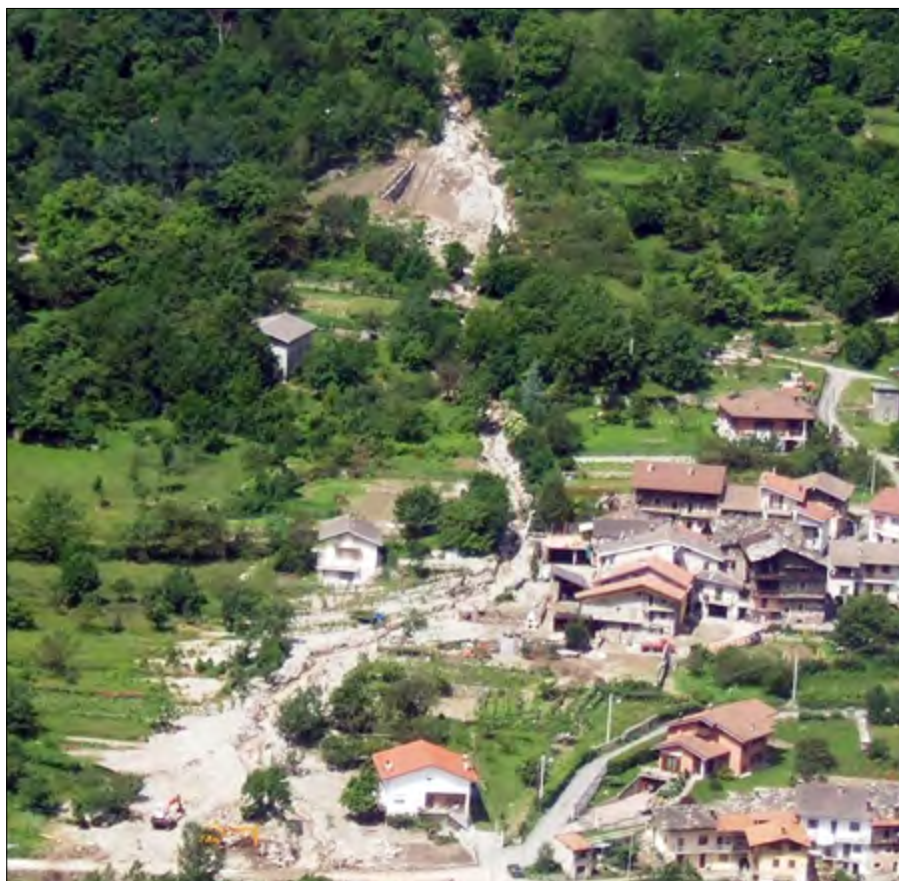
Figura 10. Effetti della colata detritica del maggio 1977 (foto Archivio IRPI)(A); immagini dell'areale di invasione da parte dei detriti trasportati lungo il T. Supita il 29 maggio 2008. Vista aerea dell'accumulo in conoide (B)(in Luino e Turconi, 2017, foto G. Savio)

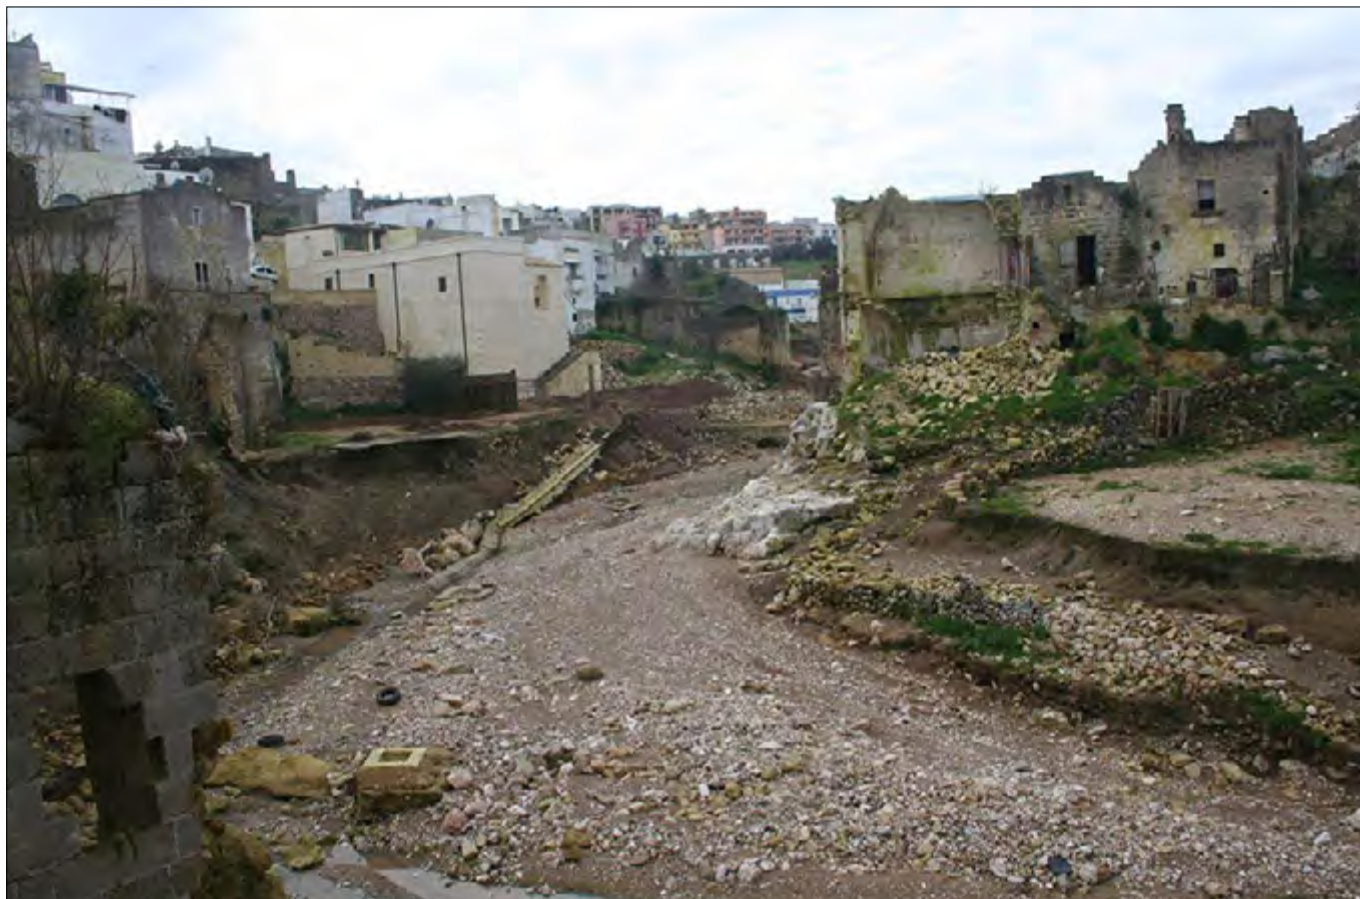
Figura 5. Effetti dell'evento alluvionale dell'ottobre 2013 a Ginosa

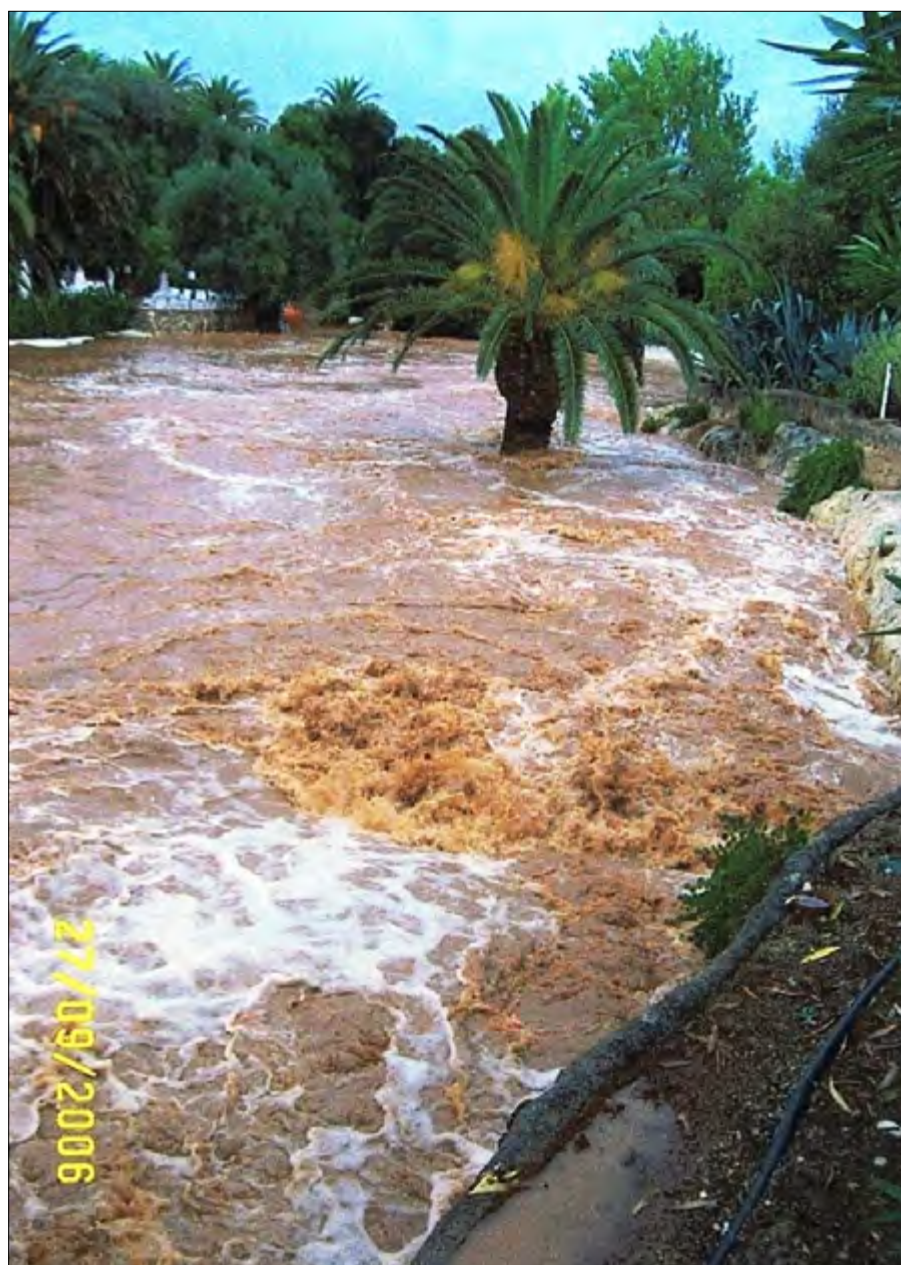
Figura 7. Evento alluvionale del 27 settembre 2006 a Ostuni: esondazione del torrente all'altezza della piscina del Grand Hotel di Rosa Marina (foto: Consorzio di Rosa Marina)

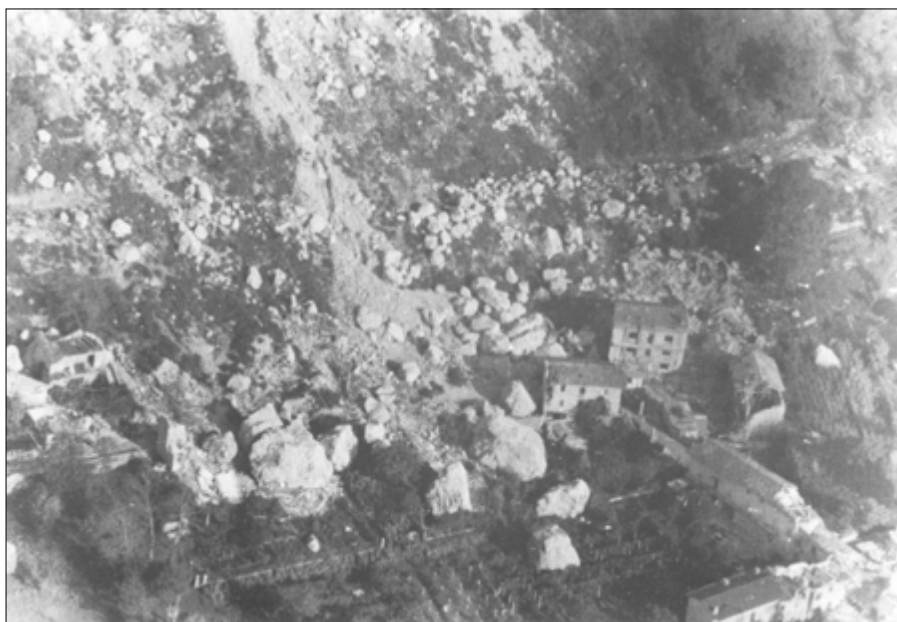
Figura 7. Crolli a seguito del terremoto del 1976, abitato di Braulins, Comune di Trasaghis, tratto da Cavallo R. Bertini T. (1976)

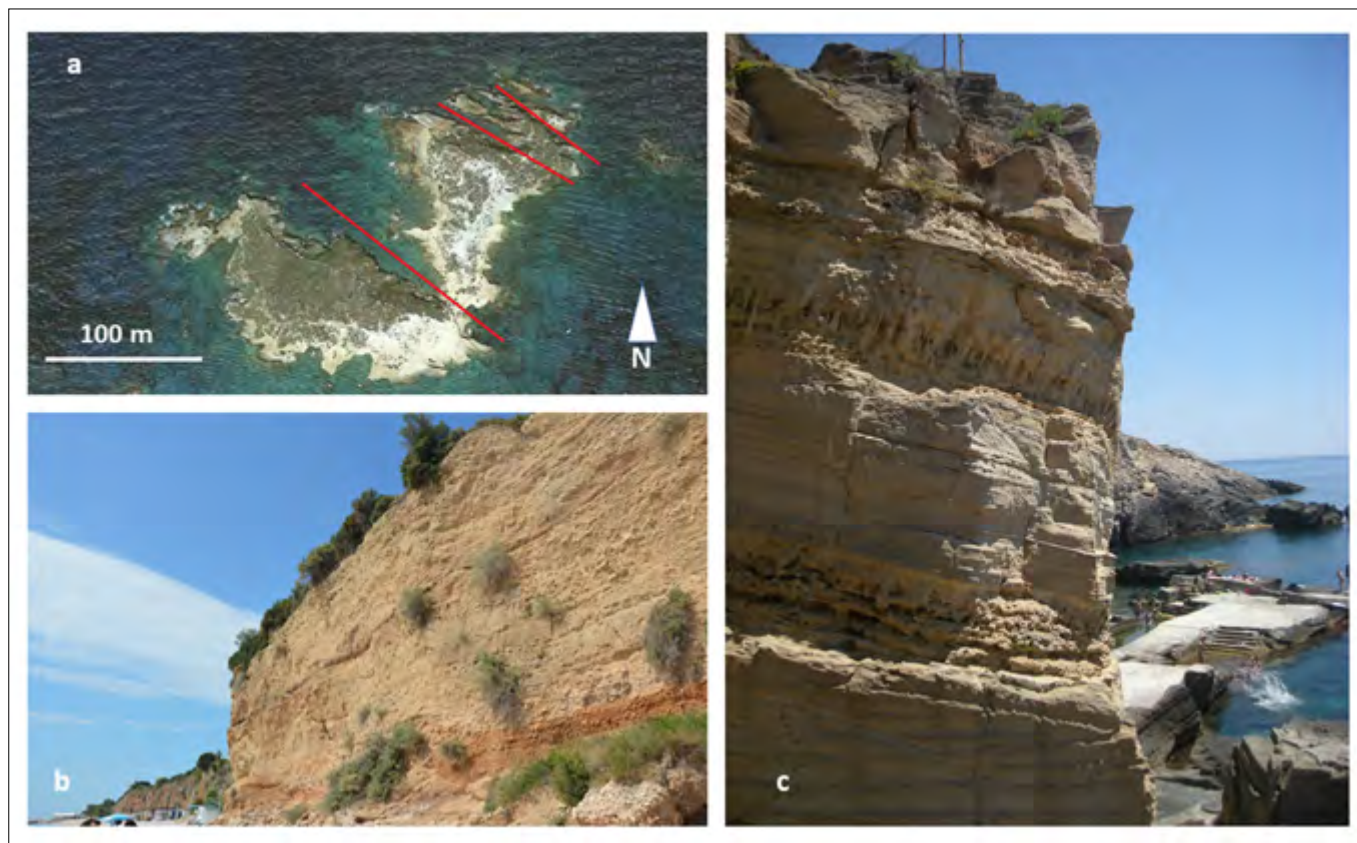
Figura 5 – Gli effetti del weathering, delle azioni del vento e del moto ondoso aggravate dalla presenza di faglie e da erosione selettiva: a) isola del Cretaccio (Arcipelago delle Tremiti); b) alta falesia modellata nella conoide di Mattinatella; c) Santa Cesarea Terme

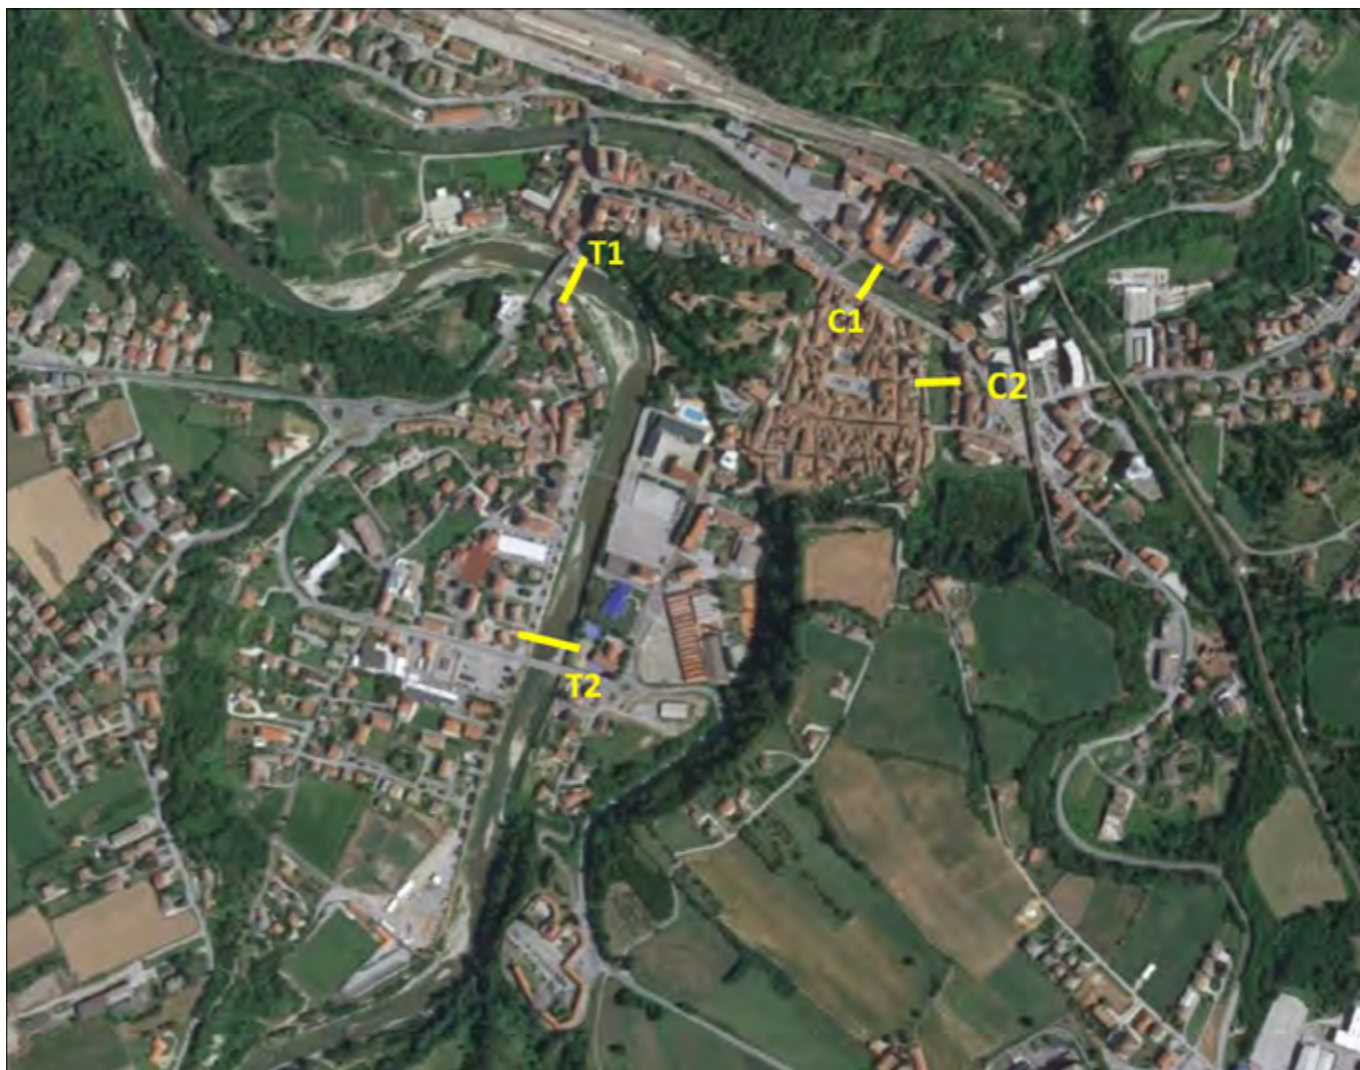
Figura 5. Ubicazione delle 4 sezioni su cui è stata valutata la pericolosità idrologica della Città di Ceva: le sezioni T1 e T2 sul Fiume Tanaro e le sezioni C1 e C2 sul Torrente Cevetta

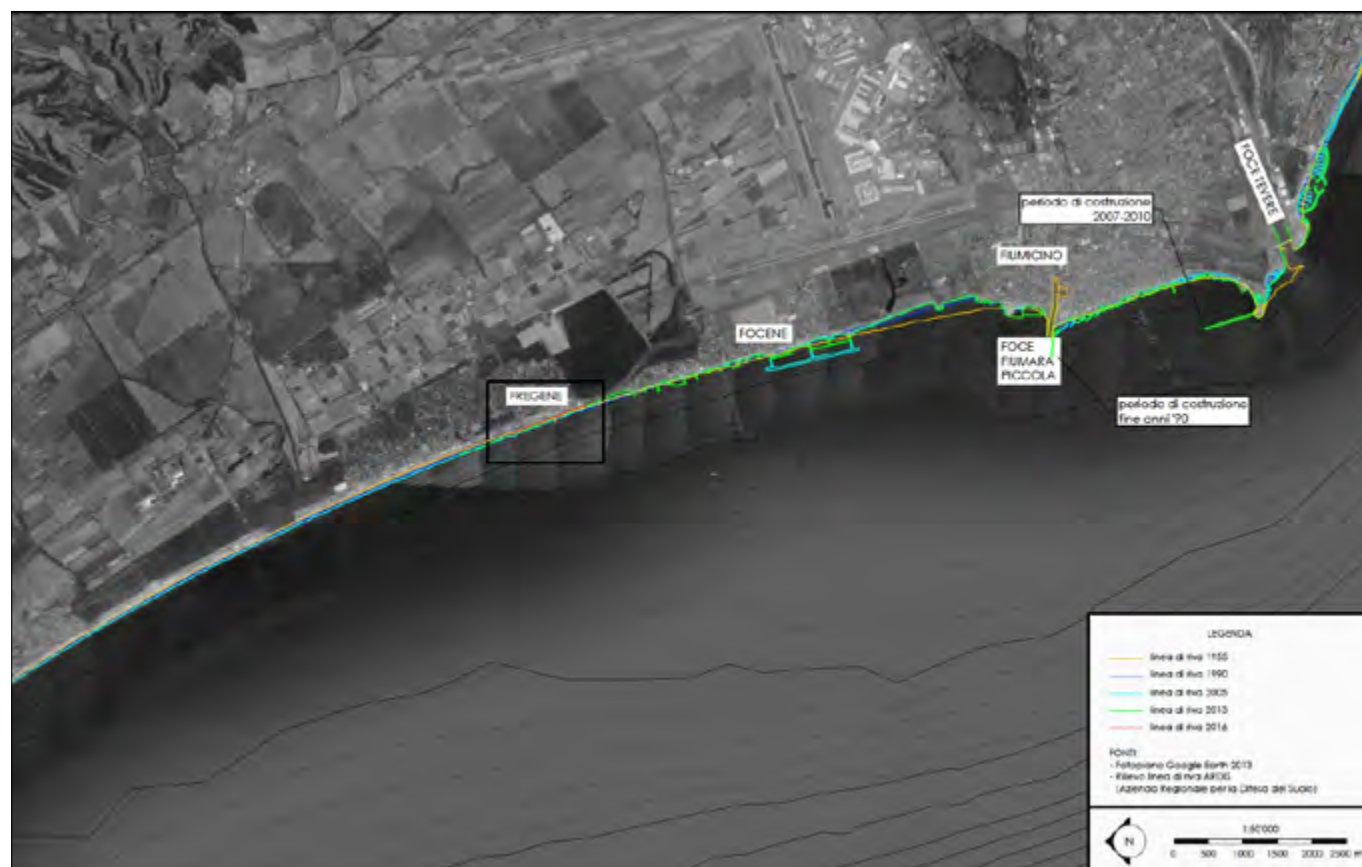
Figura 5. Variazione linee di riva Comune di Fiumicino

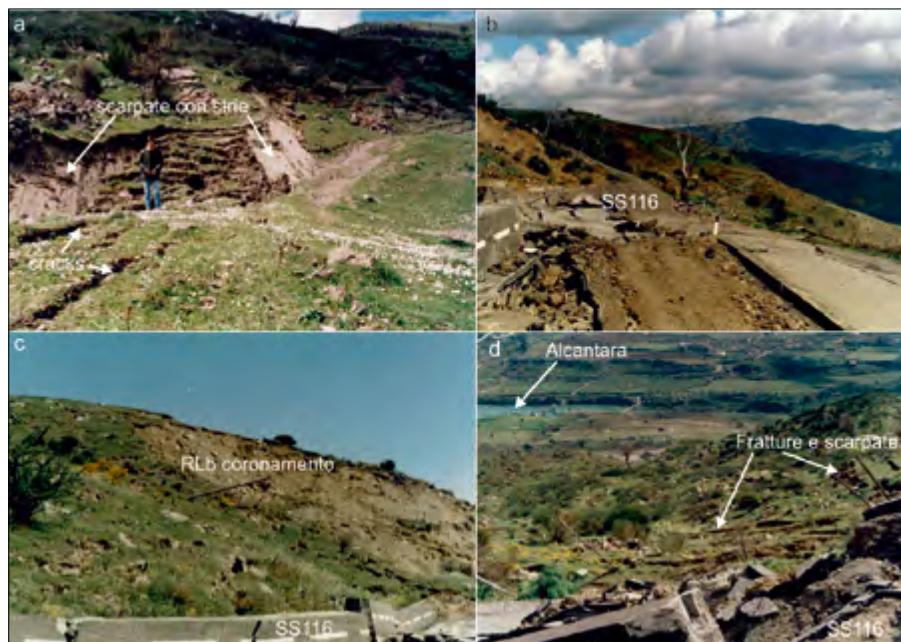
Figura 3. Foto del 1996: a) scarpate a monte del coronamento; b) SS 116 coinvolta nel movimento; c) coronamento; d) vista panoramica da monte (modificato da Pappalardo et al., 2018)

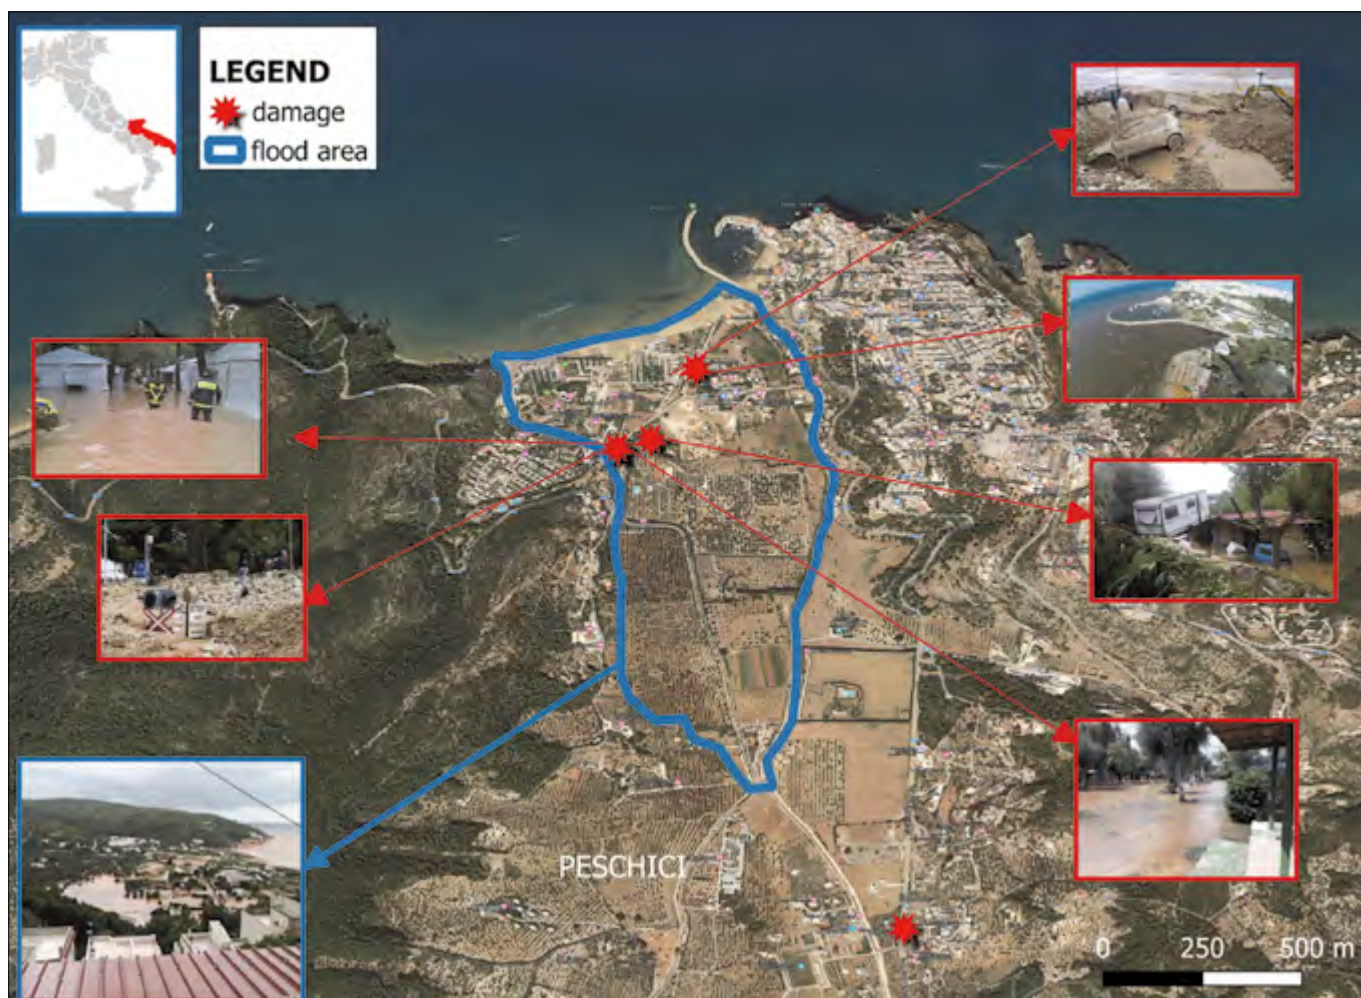
Figura 3. Area inondata e relativi danni registrati nel comune di Peschici (FG), nel Settembre 2014.

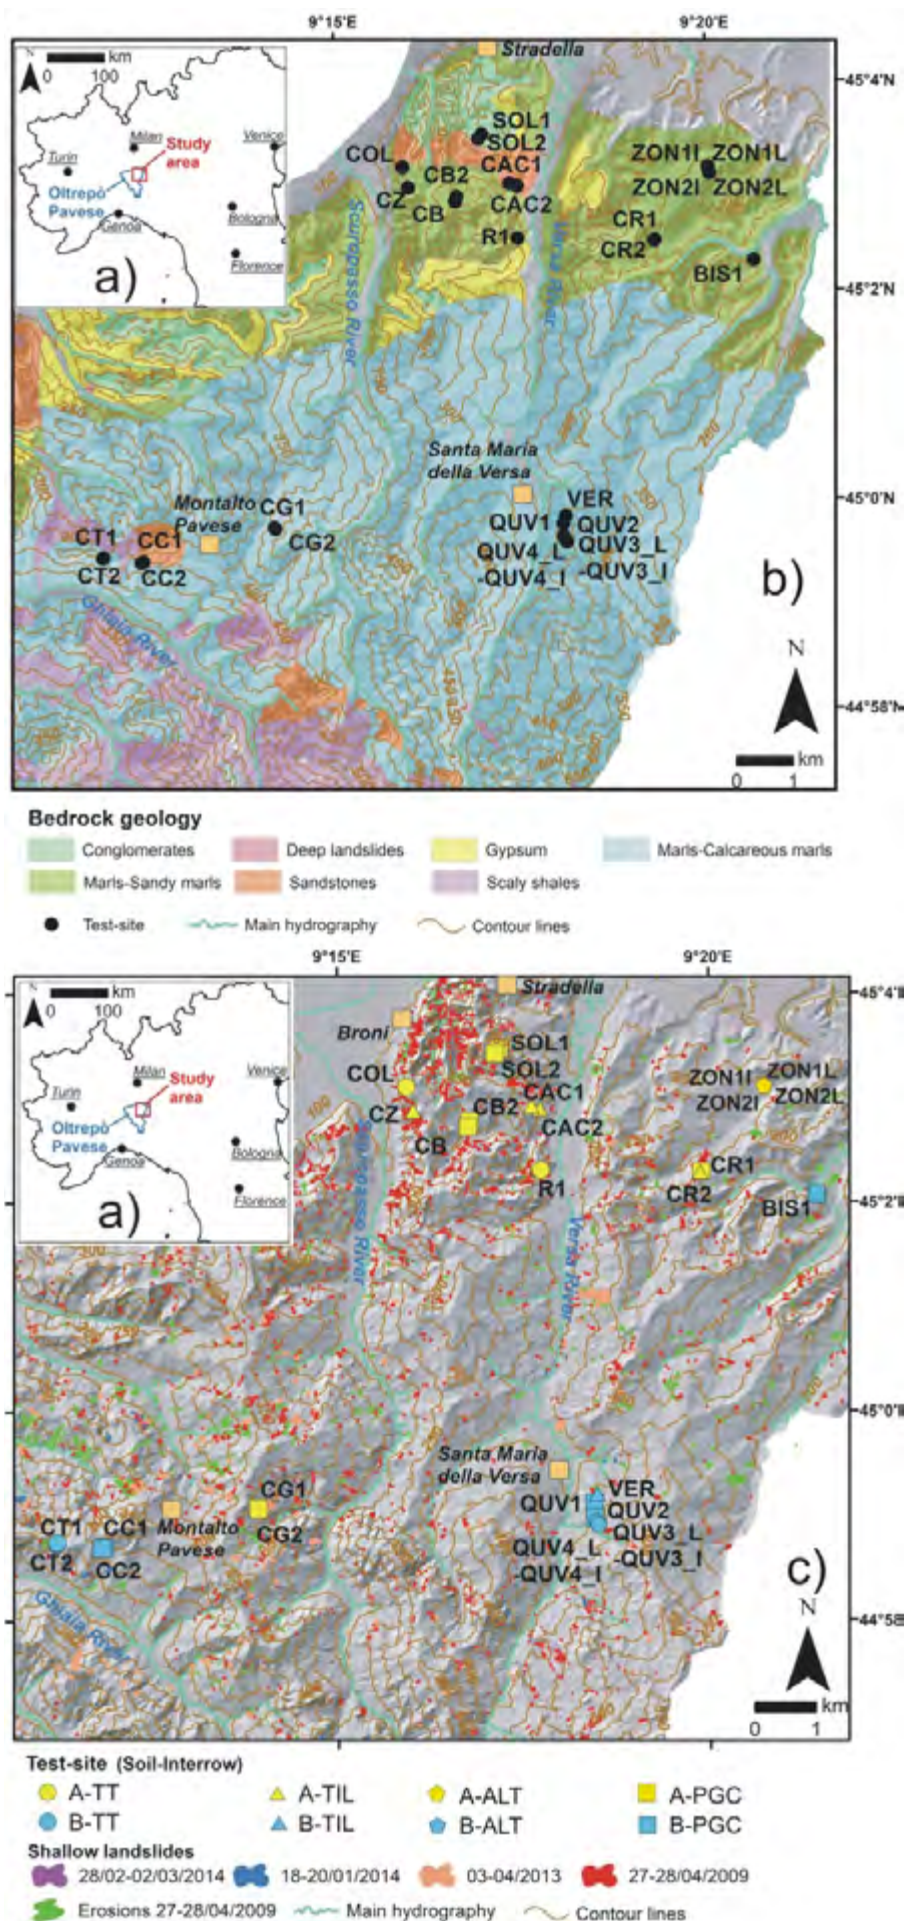
Figure 1. The study area: a) location; b) lithological map of the bedrock; c) location of the test-sites and distribution of erosions and shallow landslides

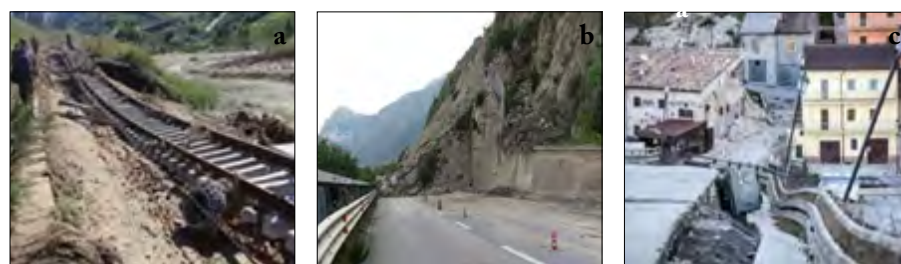
Figura 2. Danneggiamenti causati da: a) alluvione, b) frana e c) sisma

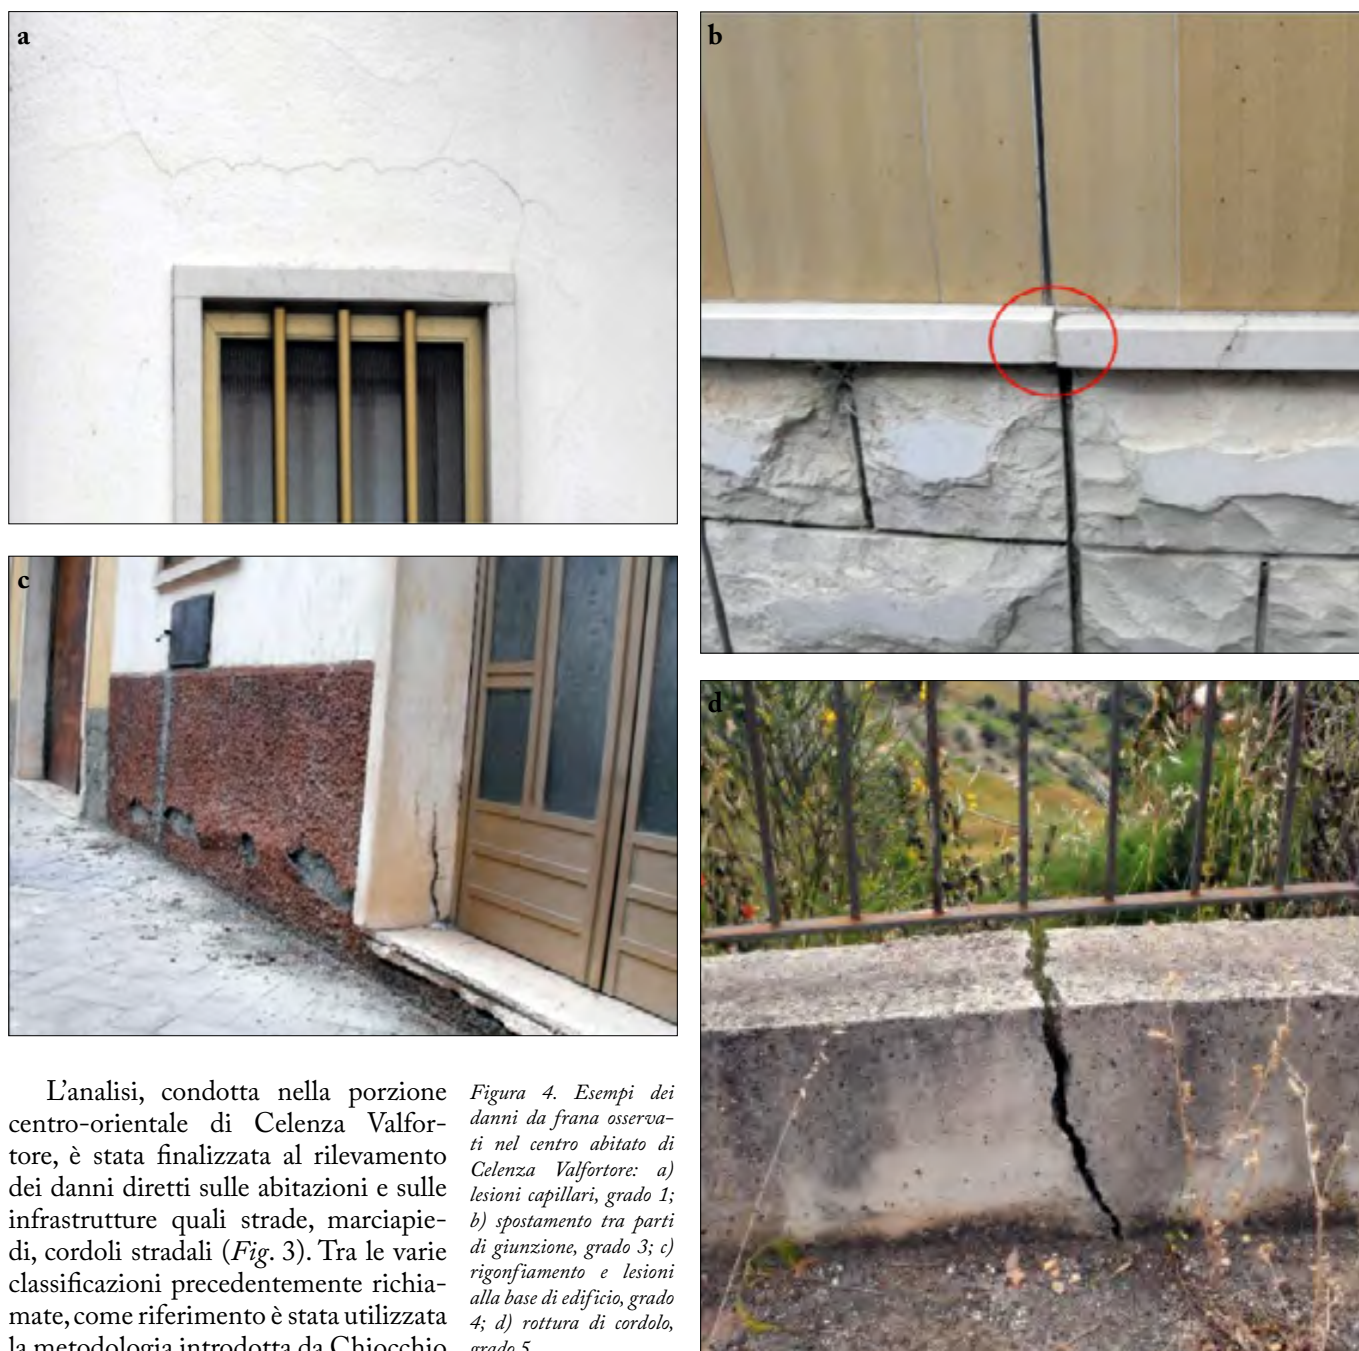
Figura 4. Esempi dei danni da frana osservati nel centro abitato di Celenza Valfortore: a) lesioni capillari, grado 1; b) spostamento tra parti di giunzione, grado 3; c) rigonfiamento e lesioni alla base di edificio, grado 4; d) rottura di cordolo, grado 5

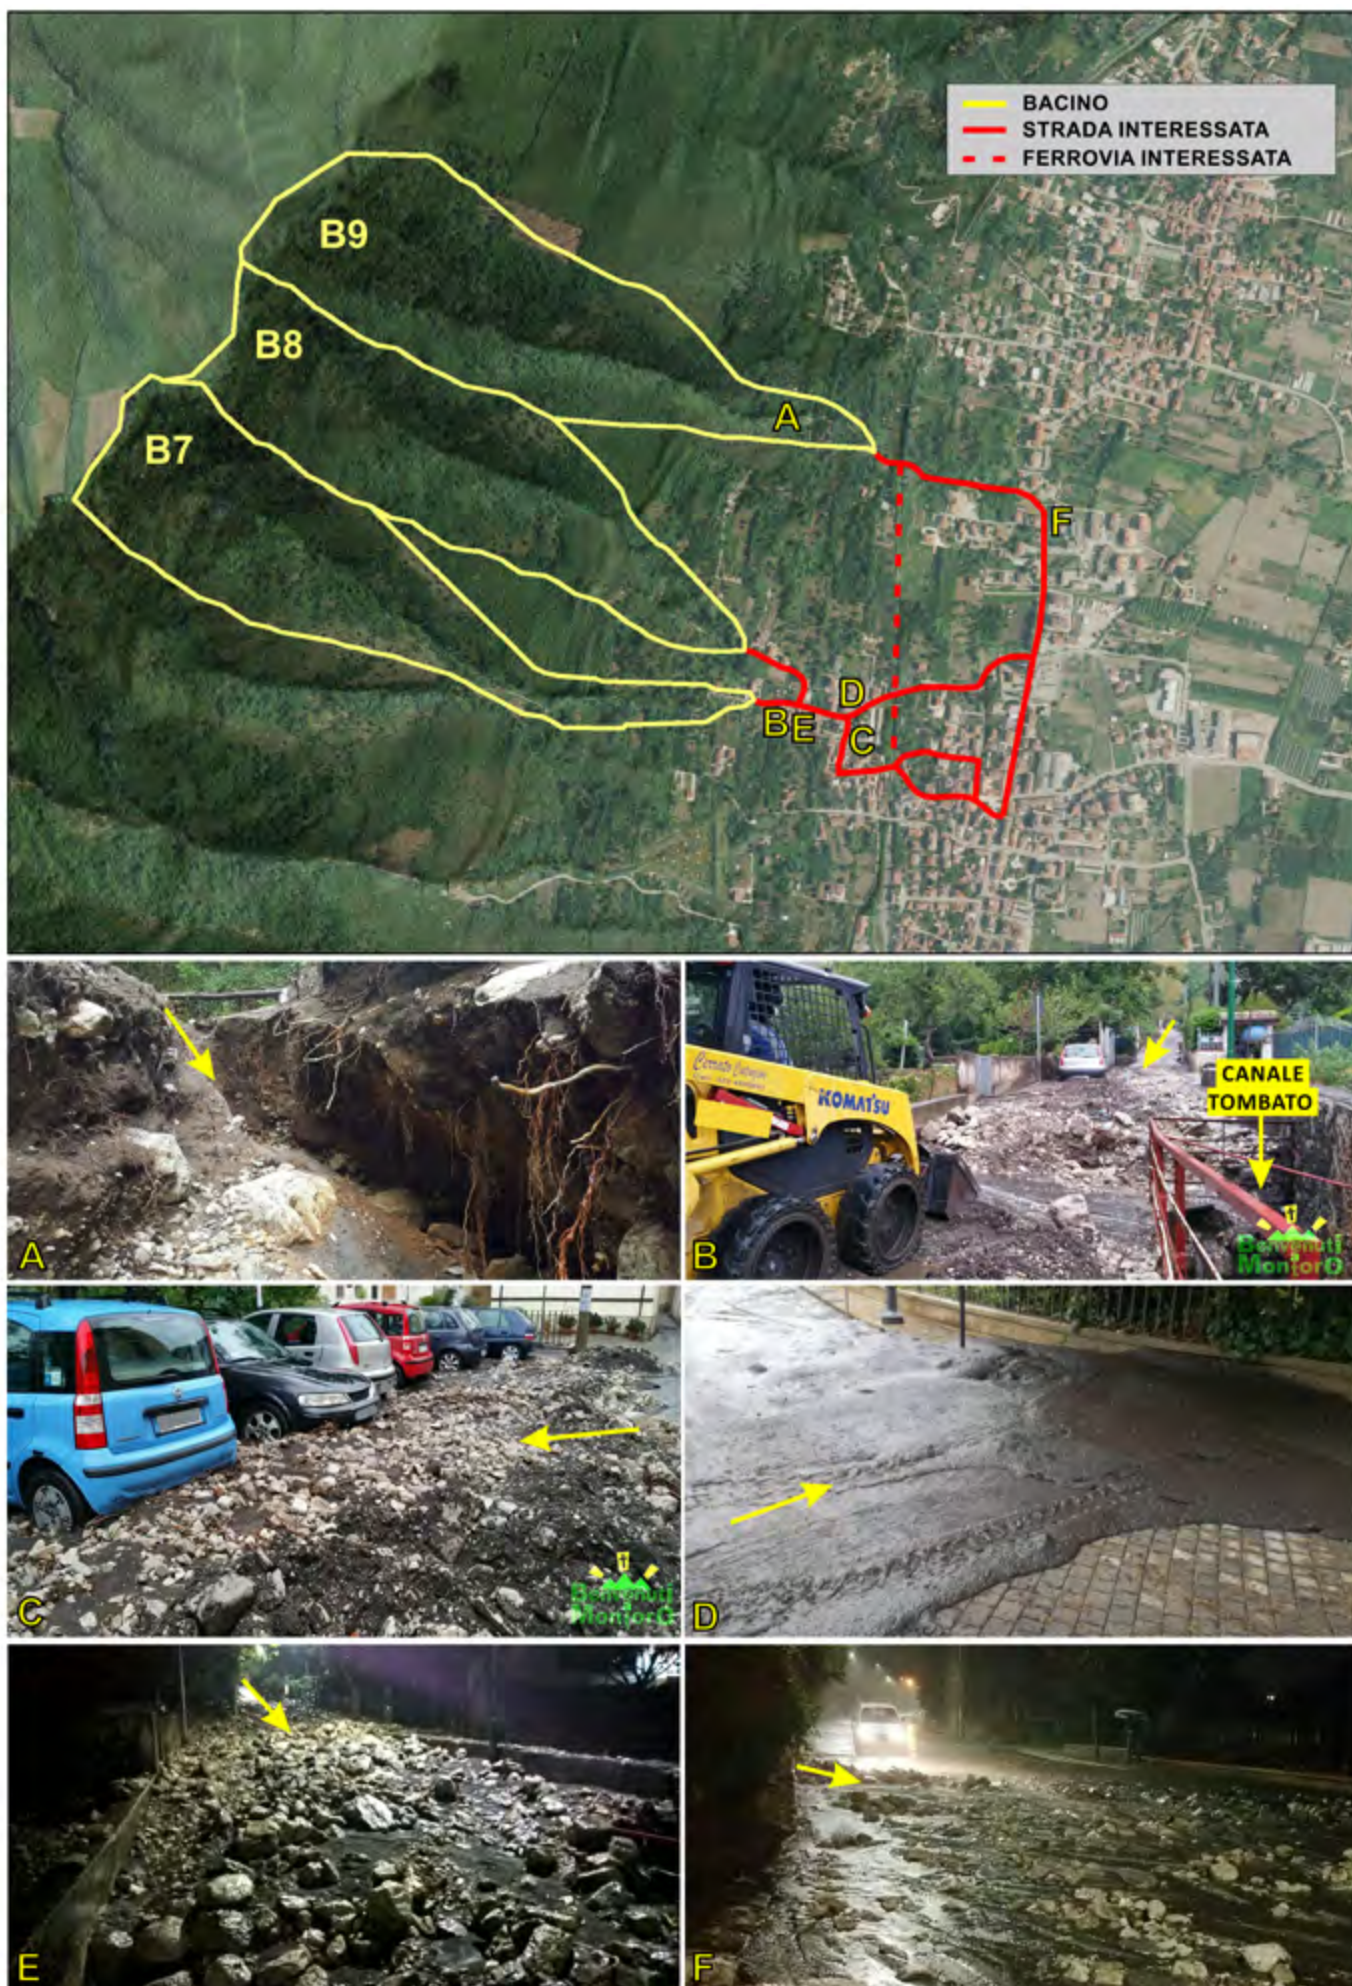
Figura 7. Panoramica dei bacini idrografici e dell'area urbanizzata interessata dall'invasione di flussi fangoso-detrिटici. Le immagini pubblicate dalla pagina Facebook "Benvenuti a Montoro" rappresentano l'erosione di un canale (A), ed i depositi di fango e detrito rinvenuti lungo le strade durante i diversi eventi (B,C,D,E,F)

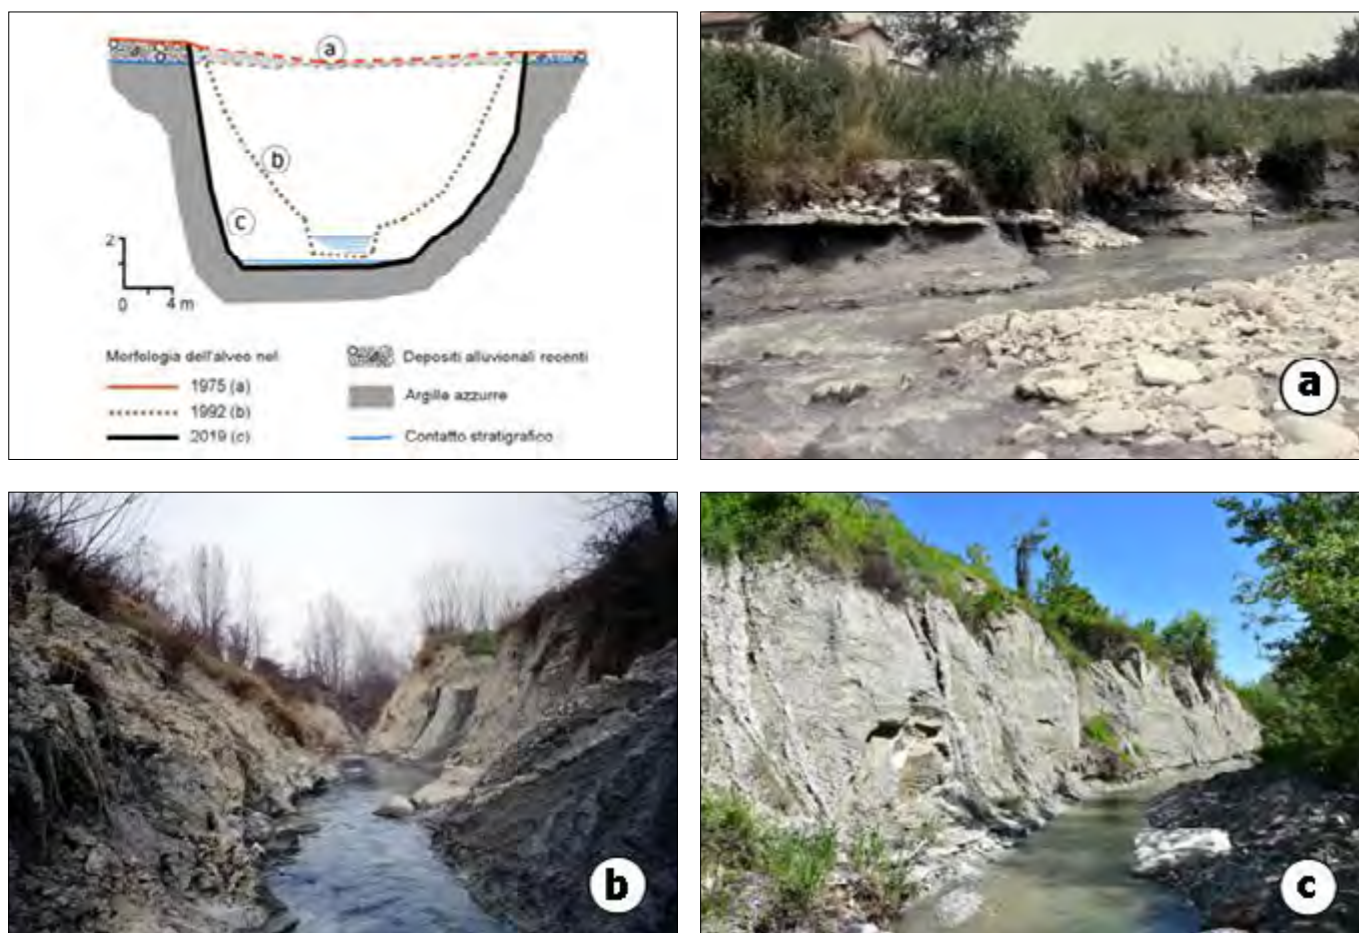
Figura 7. Sezione morfologica a valle dell'ultima briglia costruita e prima del passaggio alle sabbie gialle: (a) nel 1980, (b) nel 1992, (c) nel 2019

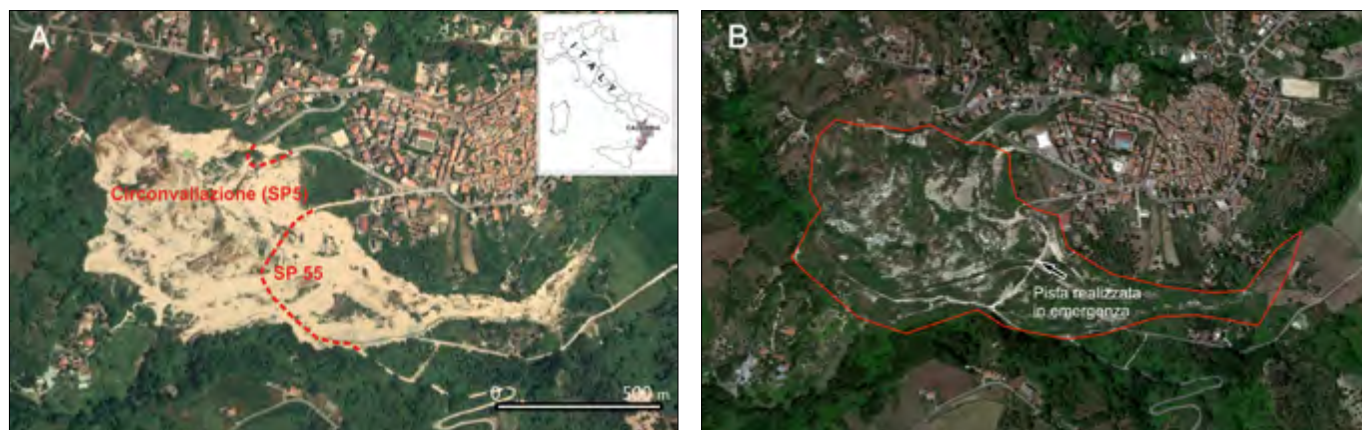
Fig. 1. A) La frana di Maierato dopo qualche mese dalla sua attivazione. In rosso sono riportati il tratto della Strada Provinciale Maierato-Filogaso (SP55) e il tornante della circonvallazione distrutti dal movimento franoso. B) La frana dopo circa sette anni dalla sua attivazione. In rosso il limite della frana; la freccia indica il tracciato di servizio realizzato in emergenza
