Geologia dell'Ambiente

ATTI DEL SEMINARIO NAZIONALE

ANALISI E ATTIVITÀ DI MITIGAZIONE DEI PROCESSI GEO-IDROLOGICI IN ITALIA

ROMA
29 NOVEMBRE 2019

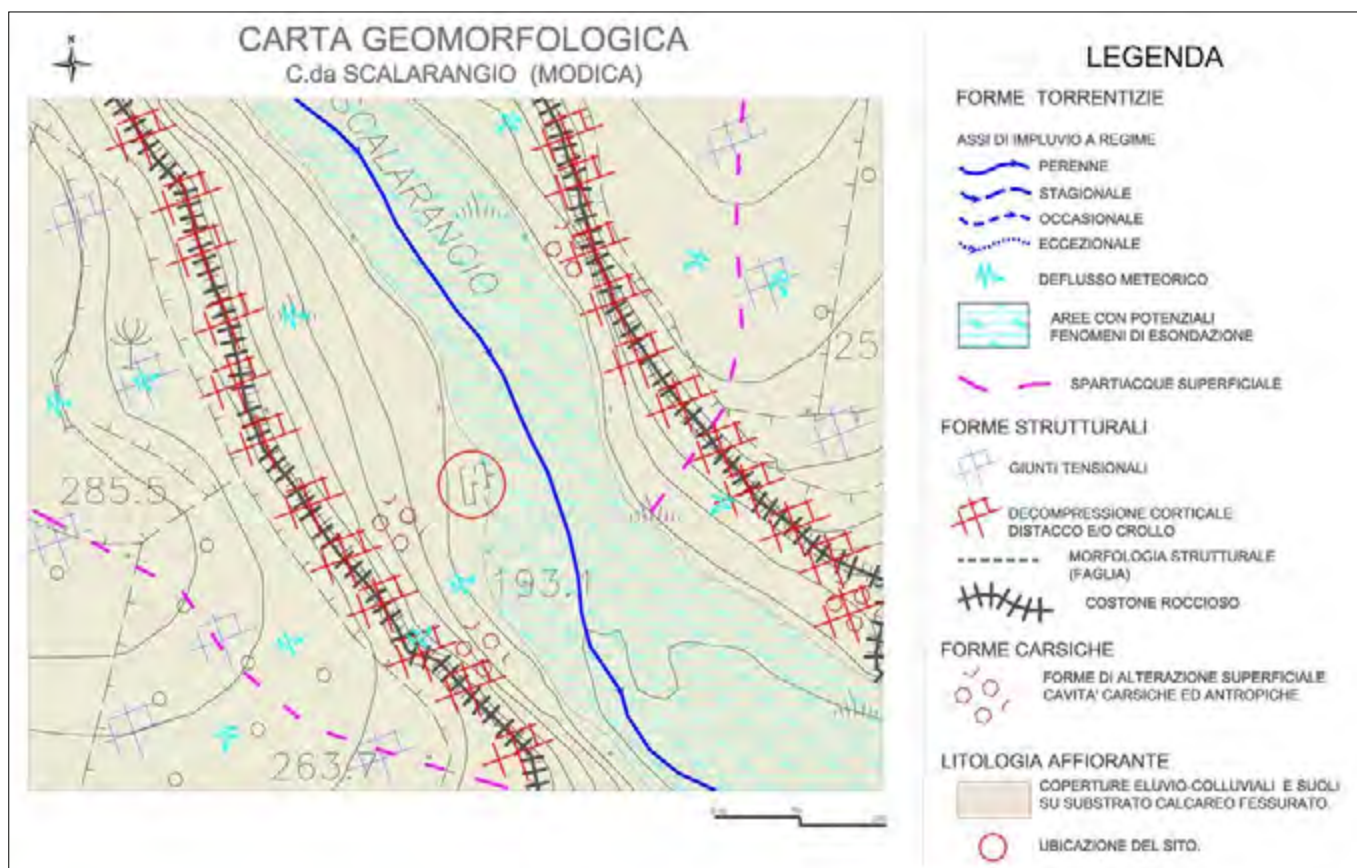
Figura 2. Carta Geomorfológica di dettaglio
