Geologia dell'Ambiente

Supplemento al n. 2/2012

Atti del convegno nazionale
DISSESTO IDROGEOLOGICO
Il pericolo geoidrologico
e la gestione del territorio in Italia
Roma, 10 giugno 2011
a cura di Luciano Masciocco

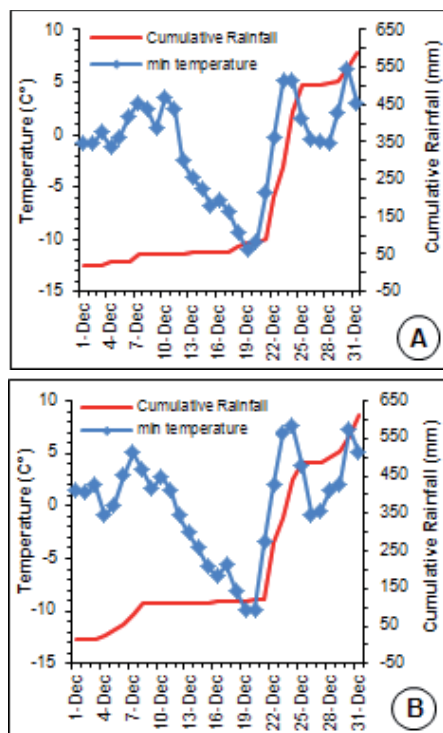
Figure 2 - Daily rainfall and temperature recorded at Melo (A) and Acquerino (B) in the Pistoia Apennines (data by Tuscany Regional Hydrologic Service).

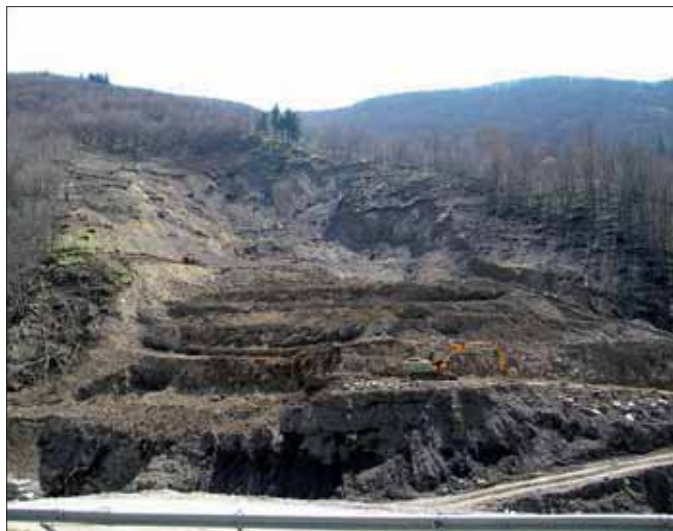
Figura 8 - Rotational slide involving fractured rock (sandstone and siltstone) and debris near Pracchia (Reno R. valley).

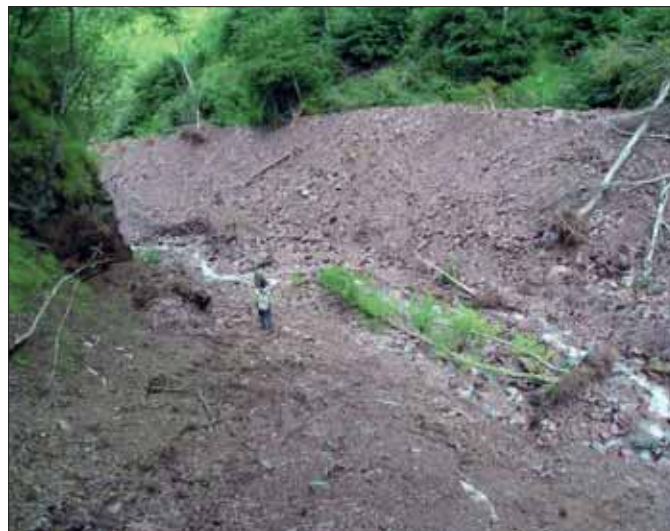
Figura 9 - Lateral levee on the right side of a channelized debris flow involving the pelitic lithofacies of the Scaglia Toscana Fm. (Serchio R. valley).

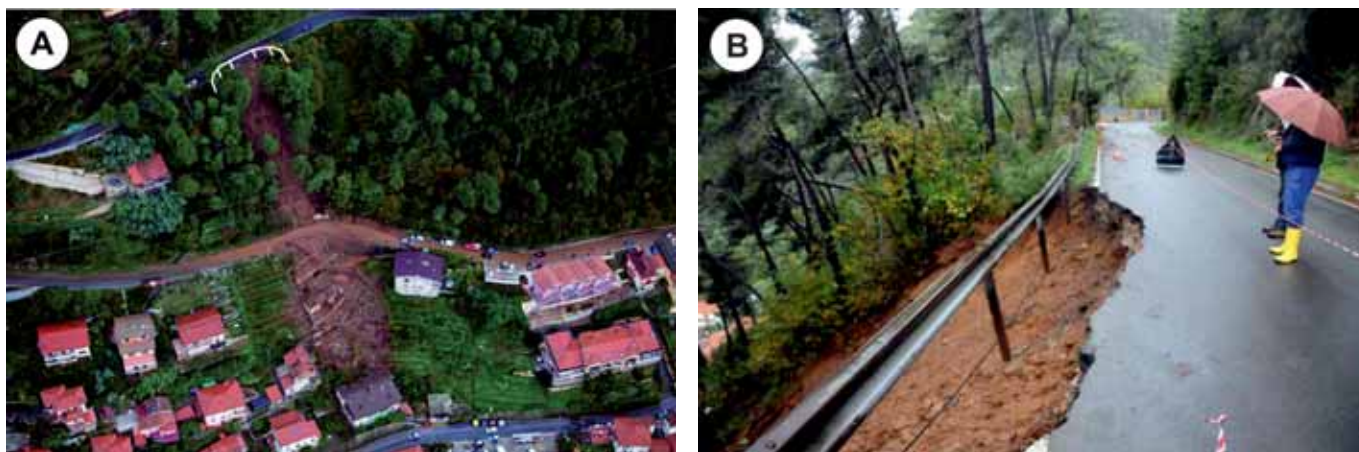
Figura 13 - A) Soil slip-debris flow triggered at Lavacchio, near Massa. It buried a house, killing two people. B) Detail of the crown.

Some landslides also involved houses, causing serious damage and three victims, like at Lavacchio village (2 deaths – Fig. 13) and Mirteto village (1 death) in the Massa hinterland. A total of 64 persons were evacuated as a precautionary measure in various village of the province.

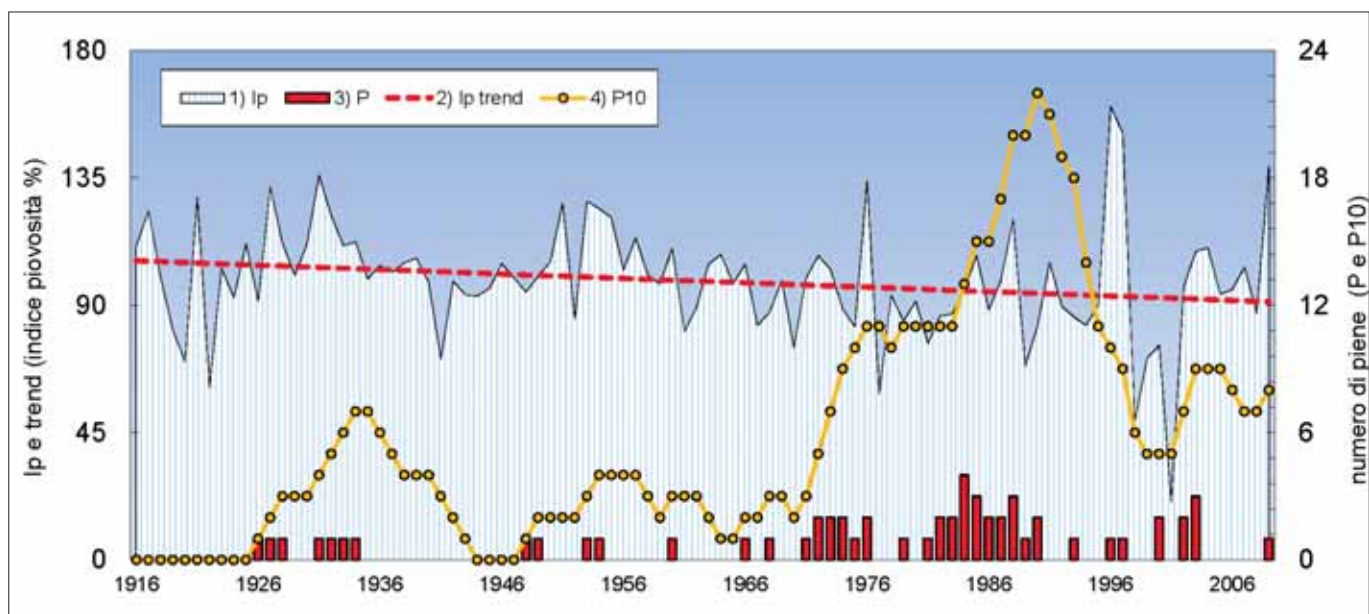
Figura 4 – Diagramma dell'indice della piovosità annuale (I_p), il numero annuale di piene catastrofiche (P) e le rette trend di I_p e di P_{10} , la cumulata decennale di P .

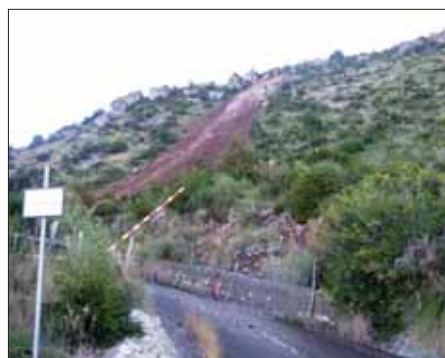
Figura 4 – L'evento franoso del 23.11.2010: panoramica del versante e del blocco franato.

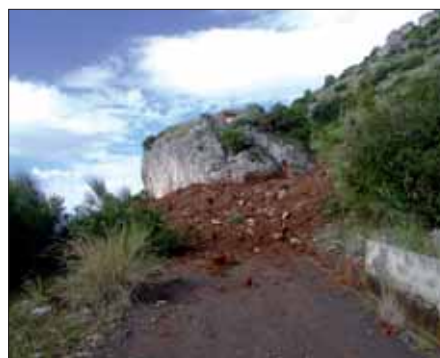
Figura 5 – Panoramica del blocco franato.

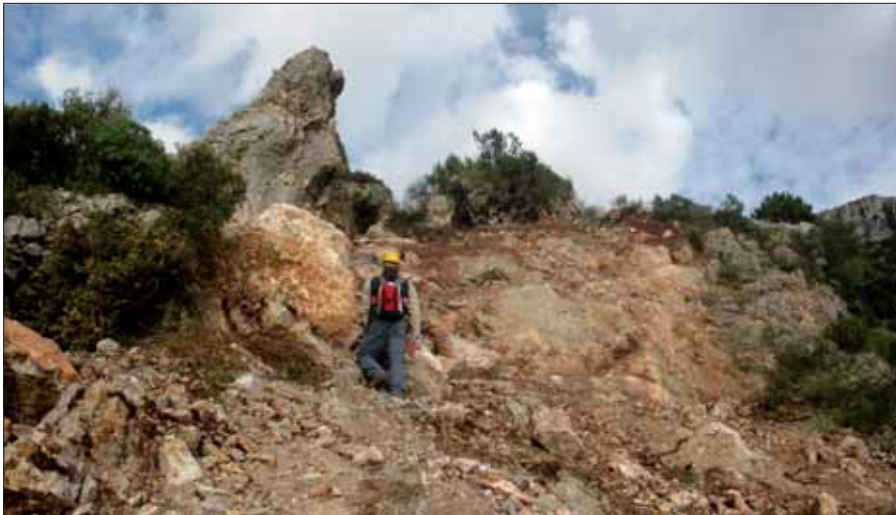
Figura 6 – Panoramica della nicchia di distacco.

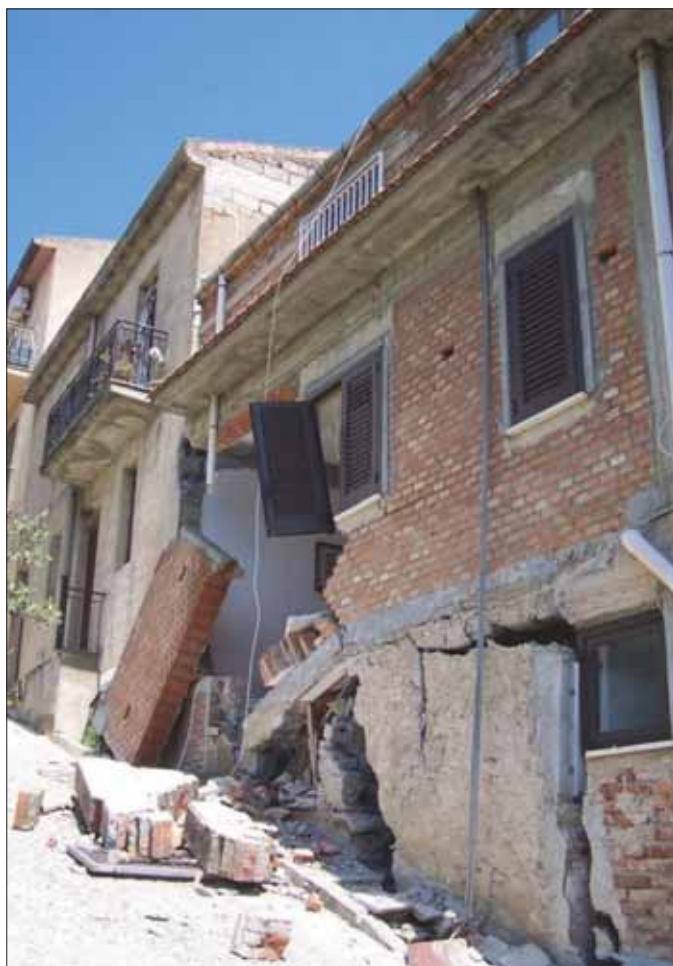
Figura 6 – Edifici distrutti nel quartiere Stazzone.

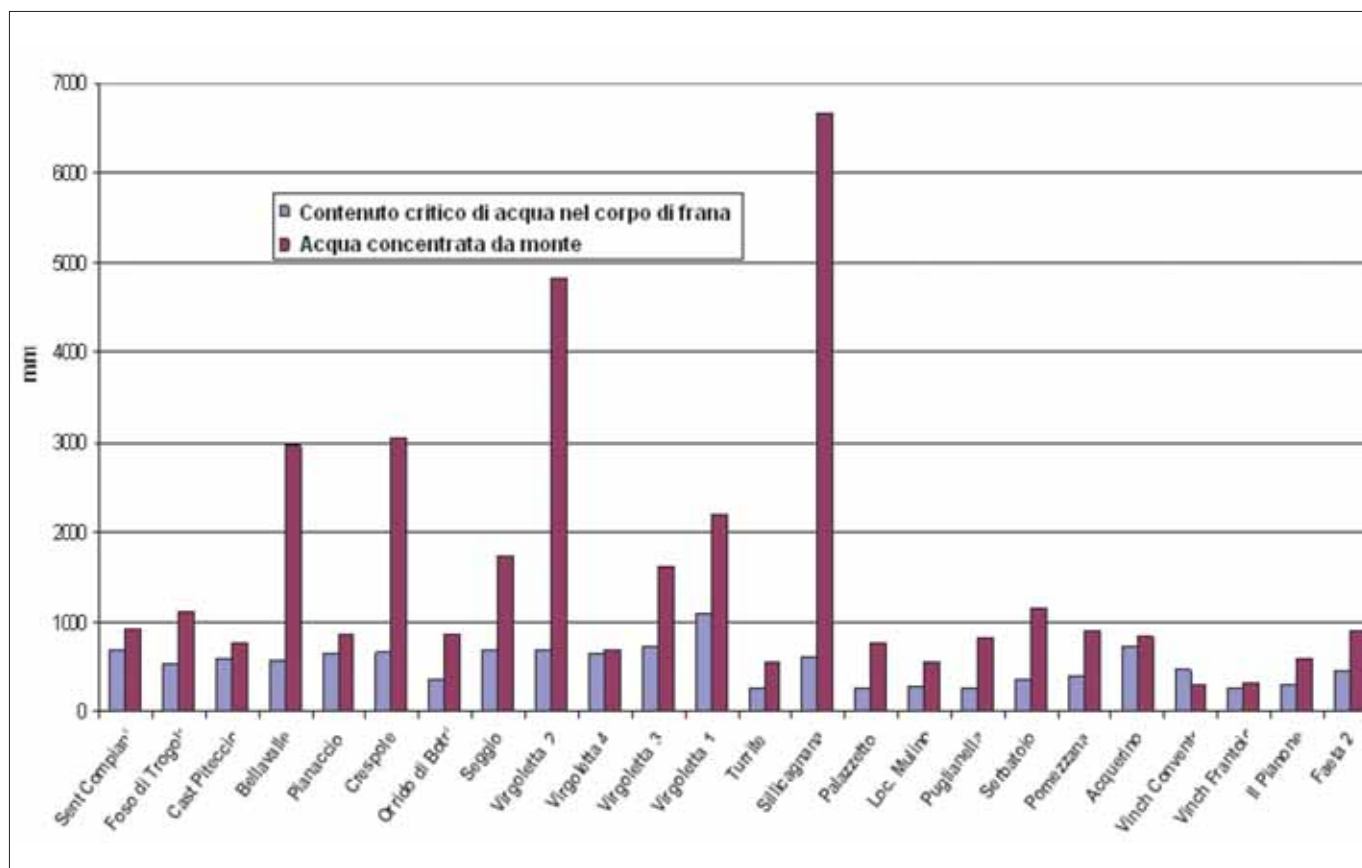
Fig.6. Confronto tra l'acqua minima di saturazione e la cumulata morfologica.

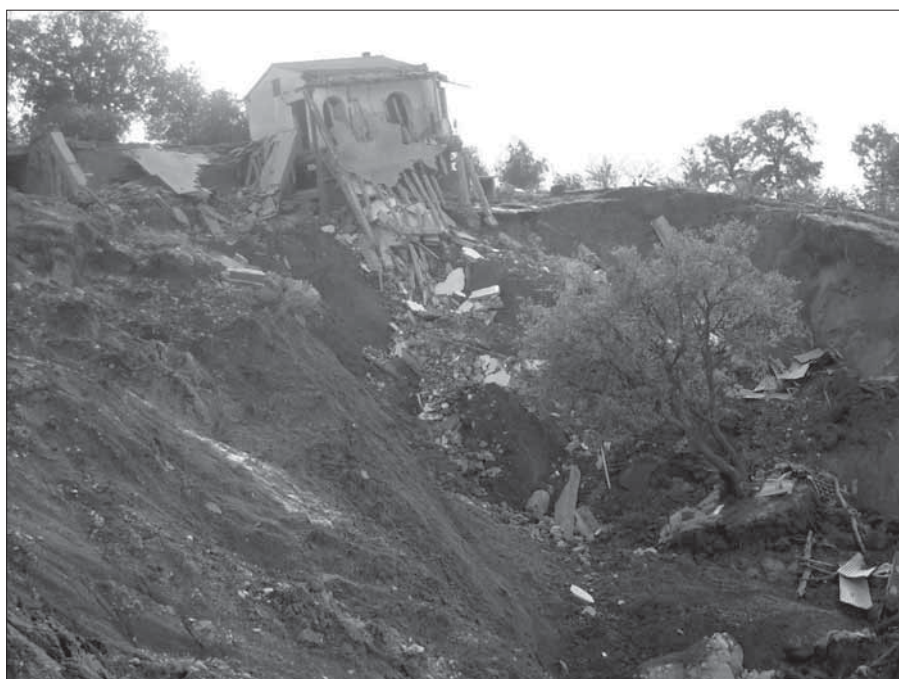
Figura 4 – Particolare della nicchia di distacco centrale in progressivo arretramento a novembre 2010.

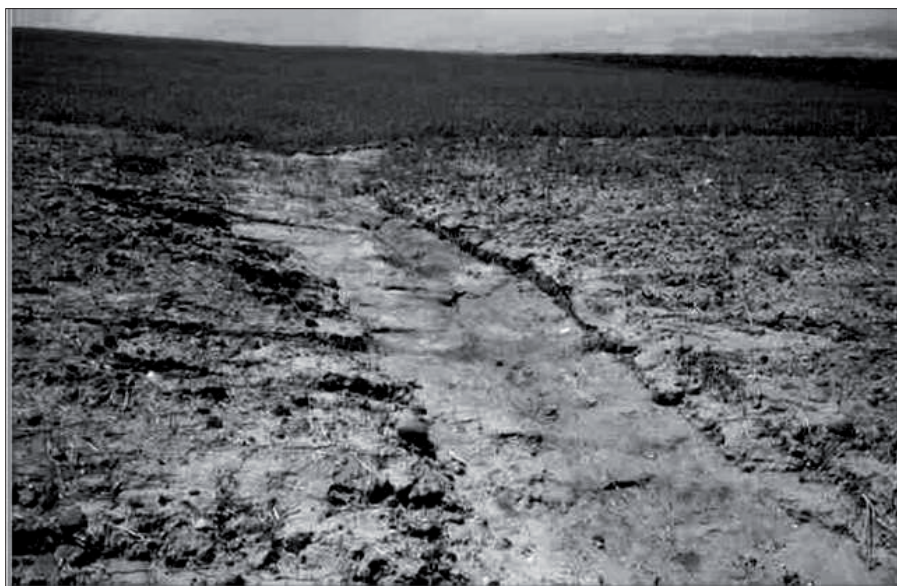
Figura 6 – Esempio di erosione laminare (*sheet erosion*) su terreno a scarsa pendenza.

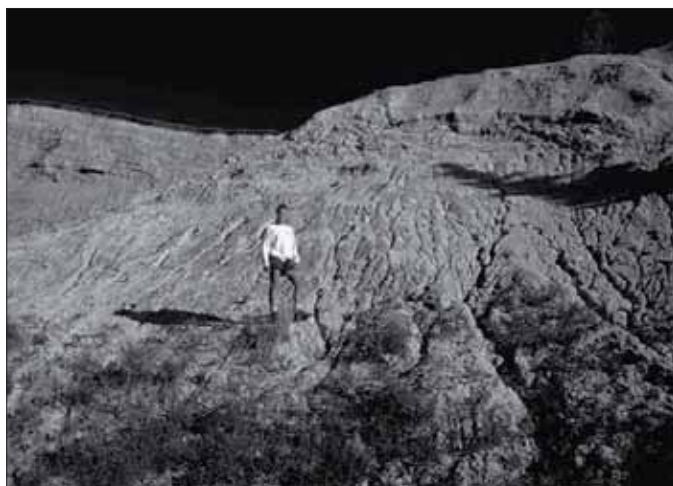
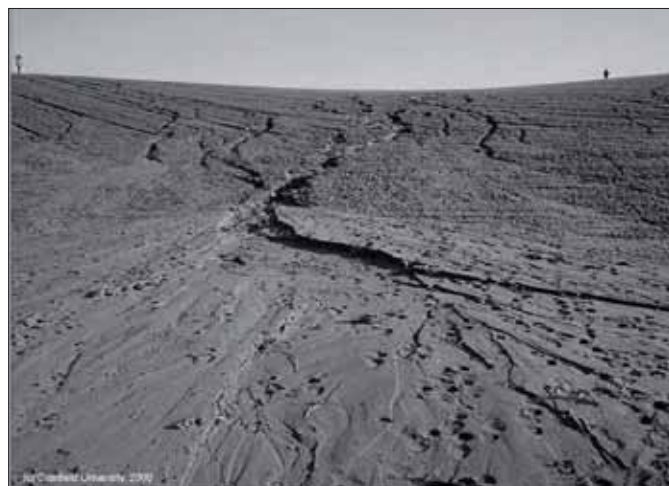
Figure 7 e 8 – Esempi di erosione in rivoli, fossi o burroni, su terreni a media-elevata pendenza (*rill erosion e gully erosion*).

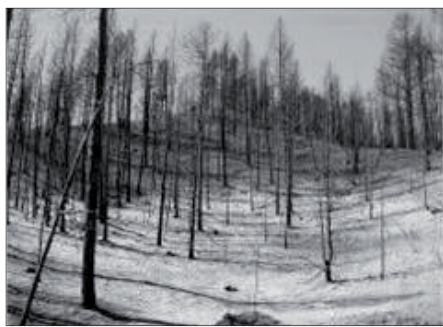
Figura 11 – Ciò che rimane nel suolo interessato dal fenomeno incendiario, è costituito in gran parte da radici dissecate e mescolate a residui carboniosi della lettiera e della vegetazione erbacea, arbustiva ed in parte arborea soprastante.

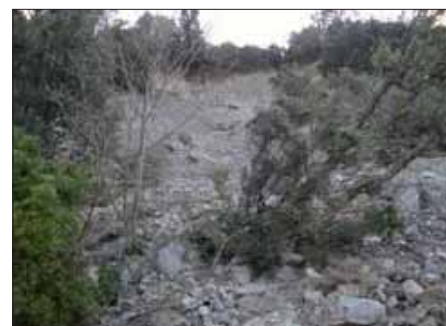
Figura 3. Corpo di frana nelle filladi

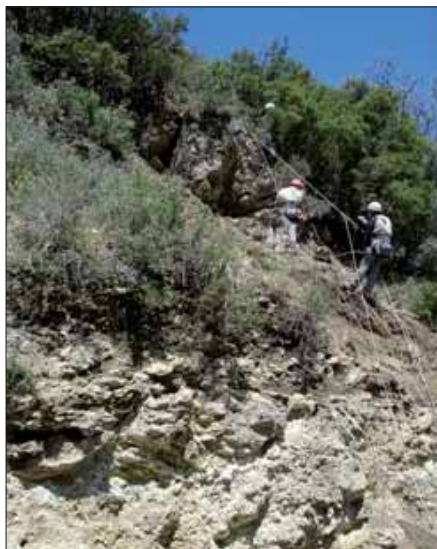
Figura 4. Operazione di disaggio masso

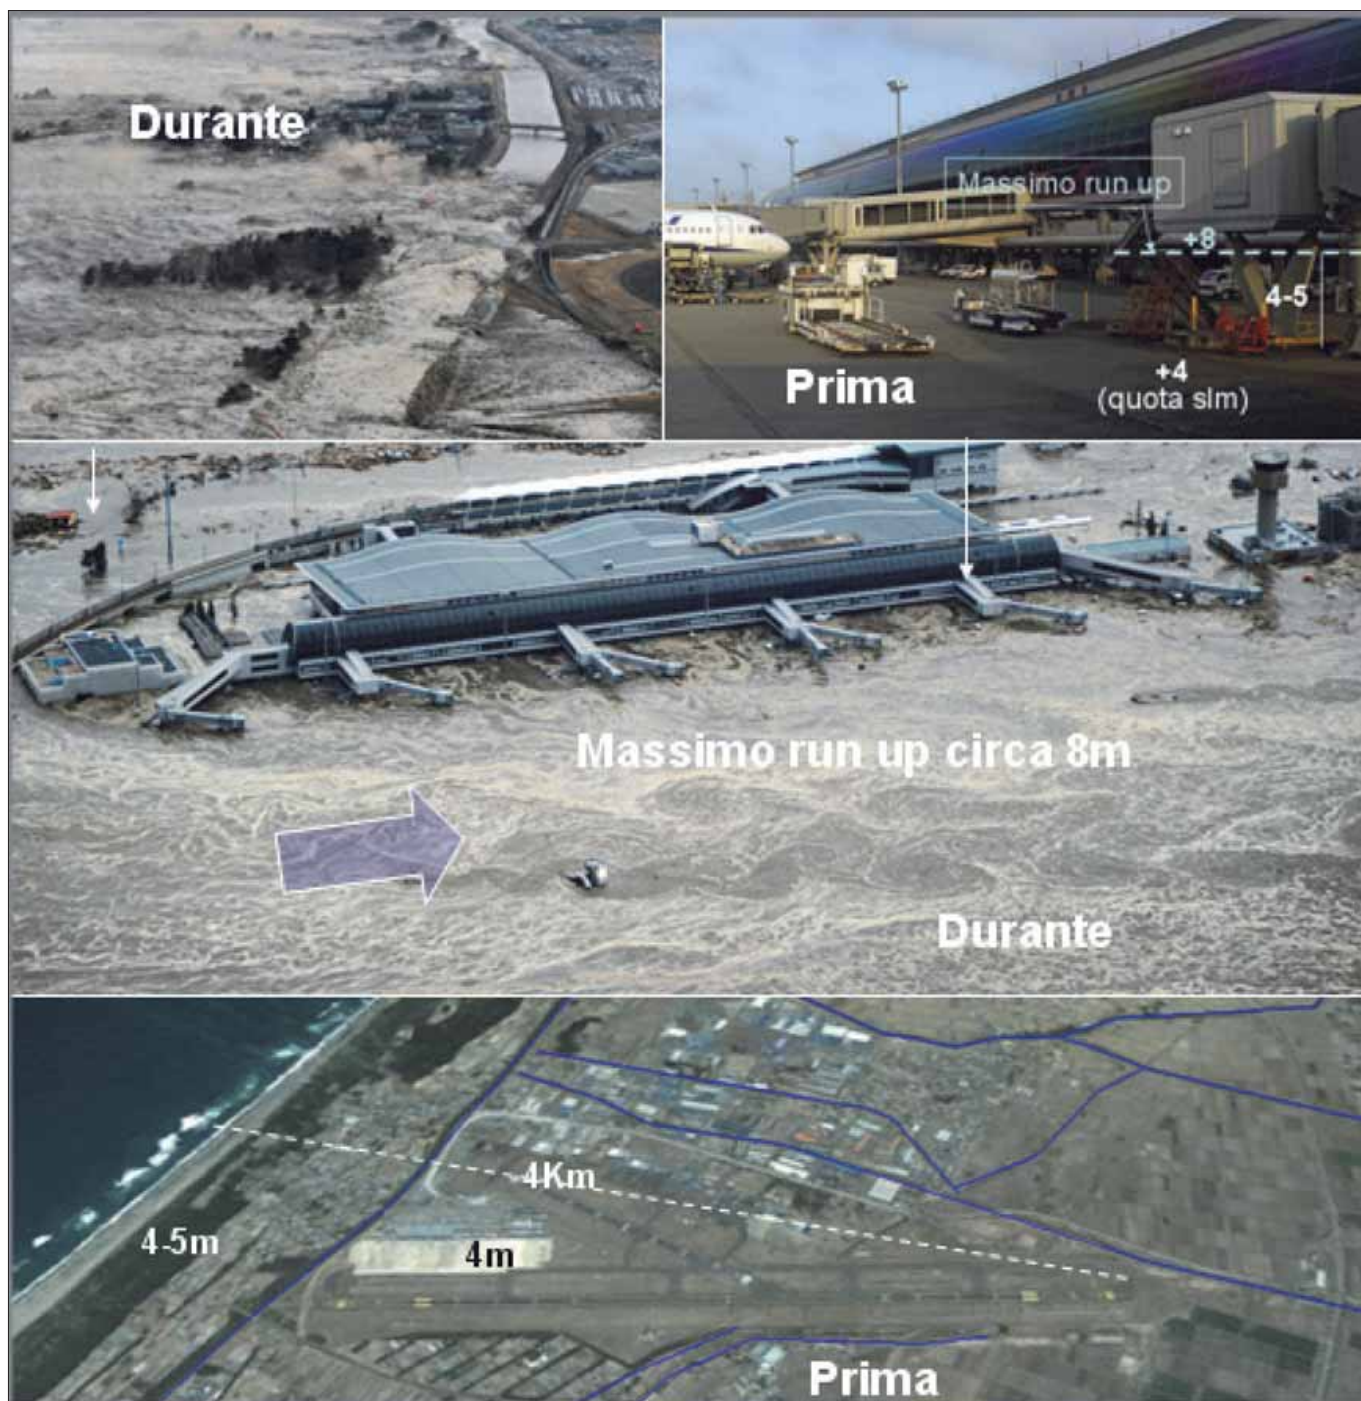
Figura 9: Ricostruzione del massimo run up (circa 8 m) raggiunto dall'acqua marina nell'aeroporto di Sendai. Il flusso dopo avere superato le dune costiere, alte 4-5 m, con un'altezza di circa 8-10 m ha inondato la pianura e l'aeroporto fino a 4-5 km di distanza dal mare.

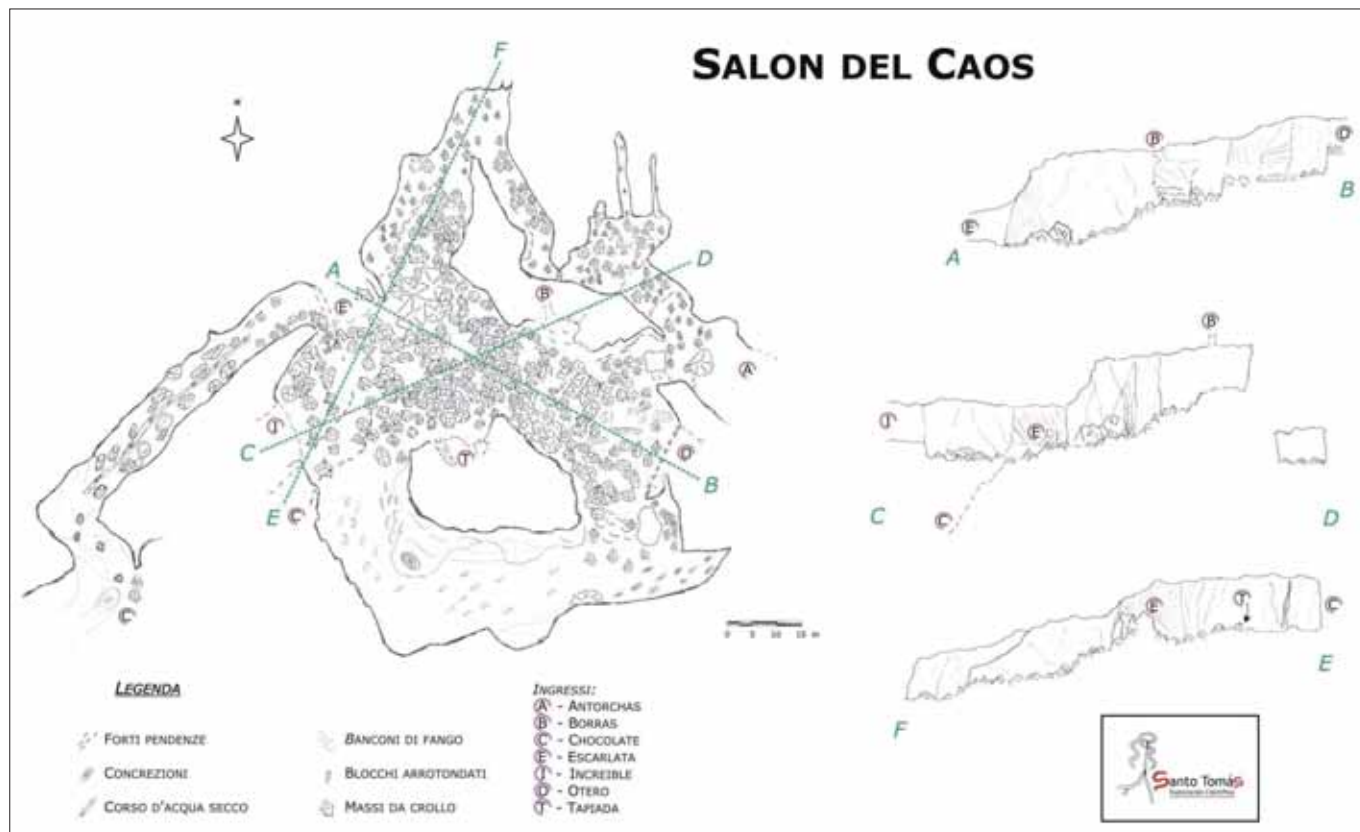
Figura 3 – Rilievo del Salon del Caos, Gran Caverna di Santo Tomàs, Cuba (da spedizione Santo Tomàs 2003).

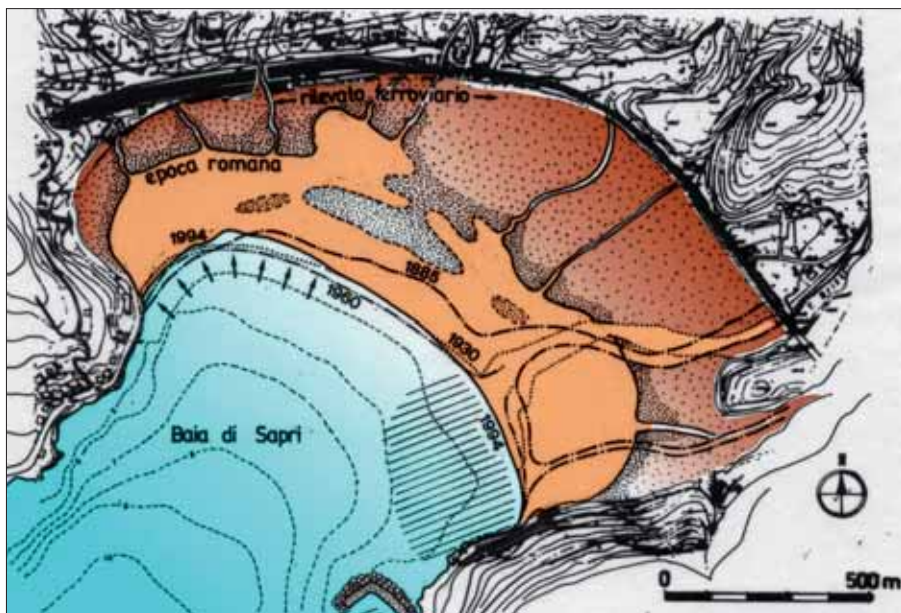
Figura 4 – La paleolinea di riva di epoca romana (I sec. a.C. – II sec. d.C.) e la progradazione fino alla configurazione attuale.
