Geologia dell' Ambiente

N. 4/2022

Siccità di fiumi e laghi nel 2022 in Italia

Drought of rivers and lakes in 2022 in Italy

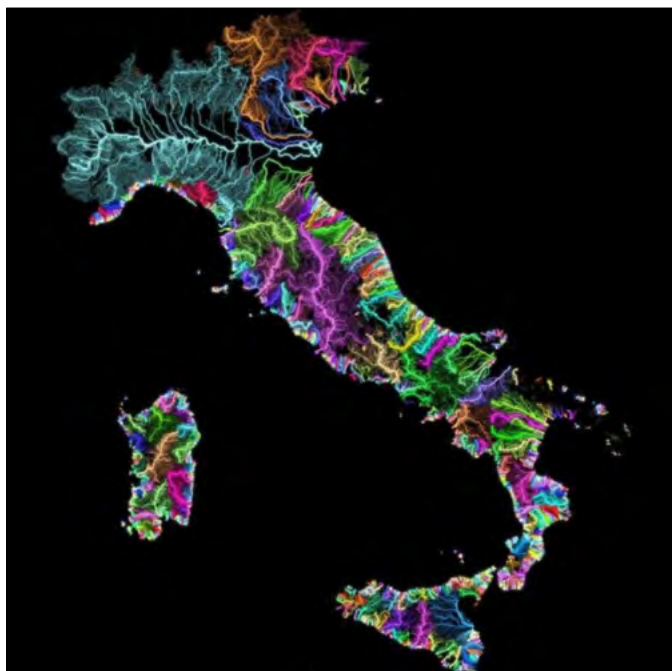
Figura 3. Il reticolo idrografico italiano (Fonte Facebook)

Le situazioni descritte hanno attinenza a punti del reticolo idrografico (Fig. 3) che raggrupperemo con riferimento all'attuale suddivisione in distretti idrografici (Fig. 4) del nostro Paese in tre macro insiemi: nord Italia (distretti Alpi Orientali e Padano), centro Italia (Distretti Appennino settentrionale e centrale), sud Italia e isole (Distretto Appennino Meridionale, Sardegna e

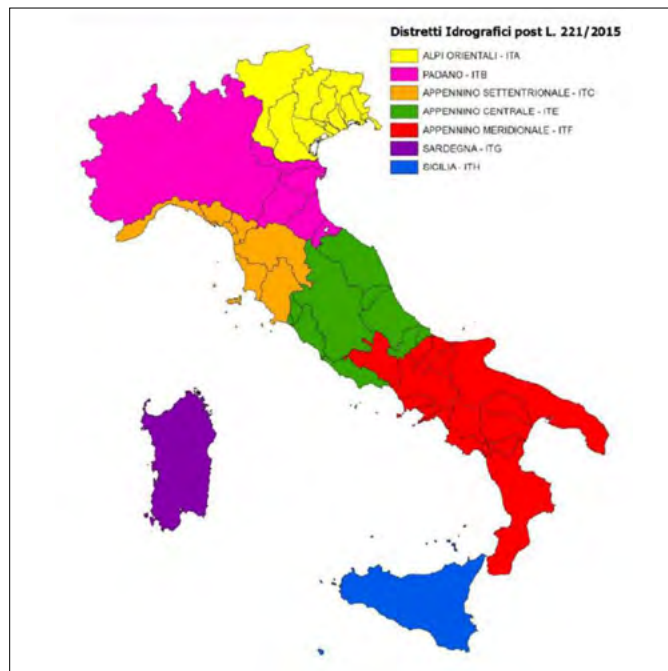
Figura 4. I Distretti italiani

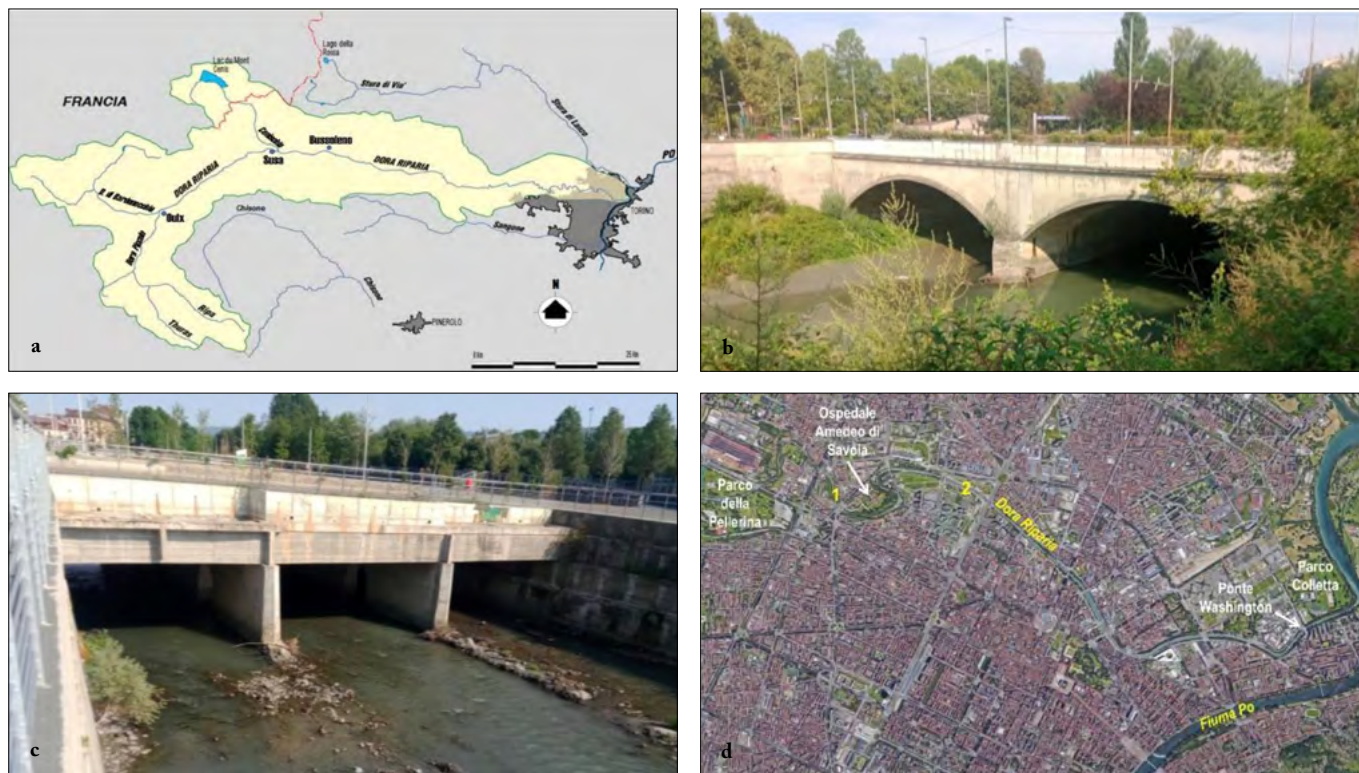
Figura 6. a) Bacino Idrografico Dora Riparia; b) e c) ponti; d) mappa confluenza Dora Riparia-Po

Il Primo caso viene dalla Regione Piemonte (Fig. 6) con la documentazione del Consigliere Nazionale di SIGEA-APS Luciano Masciocco della

situazione del Fiume Dora Riparia, un fiume, con un bacino di 1340 km², il cui percorso di 125 km si svolge quasi interamente nella Valle di Susa. Si origina sulle Alpi Cozie dalla confluenza della Piccola Dora, che nasce presso il Colle del Monginevro, con il T. Ripa, che a sua volta riceve le acque del T. Thuras. Giunto presso Oulx, il fiume si ingrossa notevolmente per l'apporto da sinistra del suo maggiore affluente, la Dora di Bardonecchia, scorrendo così in un ampio greto ciottoloso per poi restringersi in una stretta gola poco prima di Susa dove riceve il T. Cenischia. Attraversata Susa, riceve solo modesti affluenti e prende a scorrere in direzione sud-est bagnando la cittadina di Bussoleno e tutta la bassa Valle di Susa. Giunto in pianura attraversa poi i territori dei comuni di Avigliana, Alpignano, Pianezza, Collegno e per ultima l'ampia area

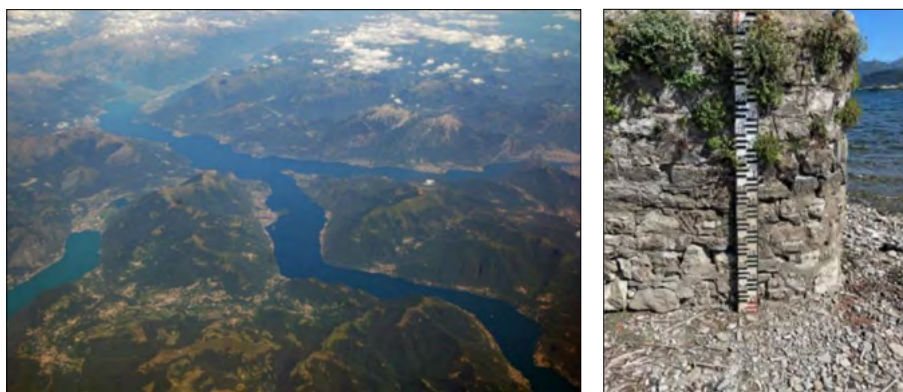
Figura 7. Foto a sn: immagine da Google. Foto a dx: asta idrometrica che mostra il livello al di sotto dello zero idrometrico

lo stesso giorno del 2021 (liv.idrom. del 2021 era + 51,2 cm) ed una differenza di livello di -116,7 centimetri rispetto alla media storica degli anni 1946- 2020 per lo stesso giorno (liv.idrom.medio anni 1946-2020 è + 80,6 cm). Il luglio 2022 segna un nuovo record (negativo) superando il precedente primato dello stesso giorno dal 1946 corrispondente ai - 29,5 cm toccati nel 2005. Considerando che il lago di Como si estende per una superficie di oltre 145 km² potremmo in linea generale valutare tale scostamento odierno di livello (-116 cm rispetto al valore medio storico degli ultimi 70 anni) una assenza difficile vedere in un lago ma pari a circa 170 miliardi di litri d'acqua in meno. Nelle Figg. 7 e 8 la situazione così come documentata dagli autori.

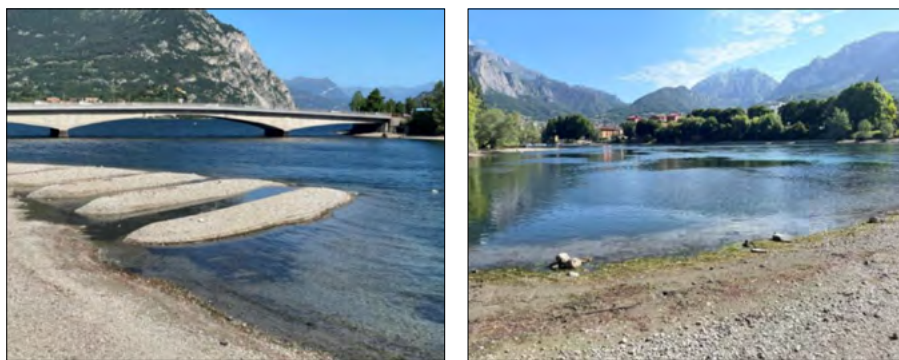
Figura 8. Spiaggia e barre ghiaiose e veduta generale, luglio 2022

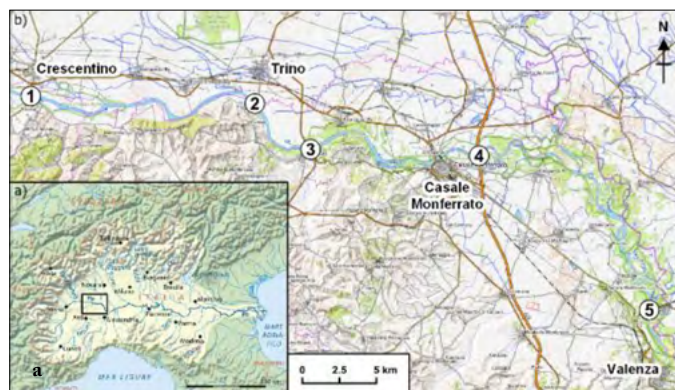
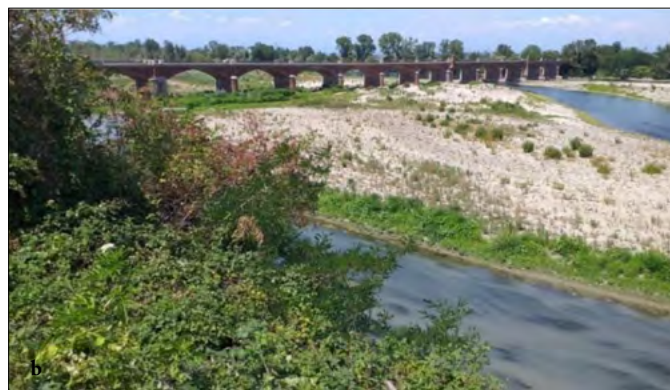
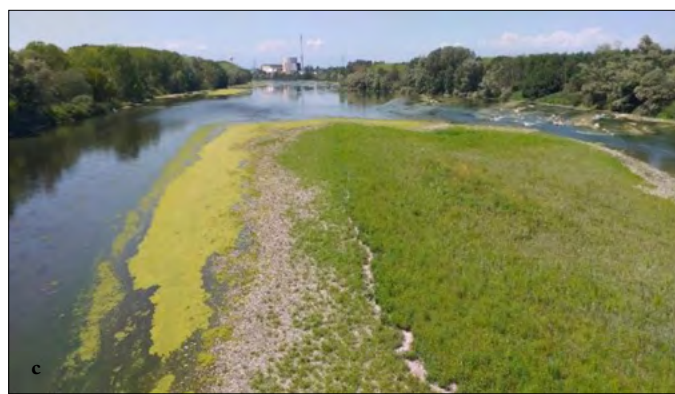
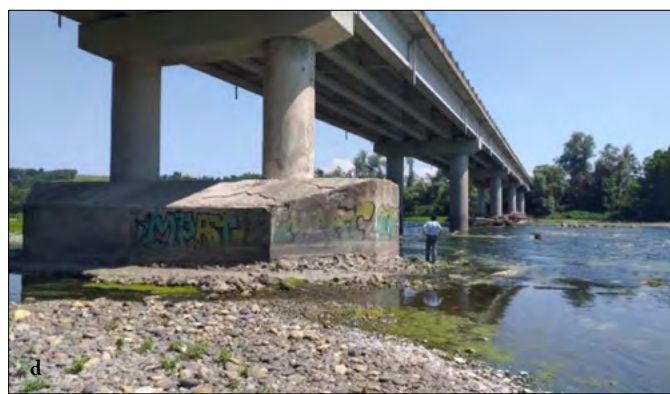
Figura 9. a) Bacino idrografico del fiume Po; il riquadro nero indica la porzione di asta fluviale considerata (immagine da Nord Nord Ovest, Wikimedia commons); b) Punti di cui alle fotografie. 1. Ponte della strada Provinciale 107, Comune di Verrua Savoia, Città Metropolitana di Torino; vista verso monte. 2. L'alveo in corrispondenza del ponte della Strada Provinciale 32/7, Comuni di Camino e Trino Vercellese, Province di Alessandria e Vercelli; vista verso monte. Sullo sfondo la centrale nucleare E. Fermi e sulla destra affioramenti diffusi del substrato (rocce sedimentarie oceaniche). 3. Ponte della strada Provinciale 455, Comune di Pontestura, Provincia di Alessandria; vista verso la sponda destra (foto di Piero Mandarino). L'acqua increspata a destra evidenzia la scarsa profondità; si intravedono affioramenti diffusi del substrato (rocce sedimentarie mioceniche)

del Po Piemontese, a valle di importanti derivazioni, compresa quella del Canale Cavour (Fig. 9). I ponti di cui ai punti da 1 a 4 sono ubicati tra la confluenza del fiume Dora Baltea e quella del fiume Sesia mentre il punto 5 è a valle di quest'ultima. I dettagli riferiti a ciascun sito sono riportati nella didascalia delle immagini. Tra le molteplici conseguenze negative della riduzione dei deflussi e del conseguente rallentamento della corrente in diverse zone dell'alveo si annovera la rapida diffusione lungo l'asta fluviale del Po dell'Elodea nuttallii, una pianta acquatica alloctona di tipo invasivo.

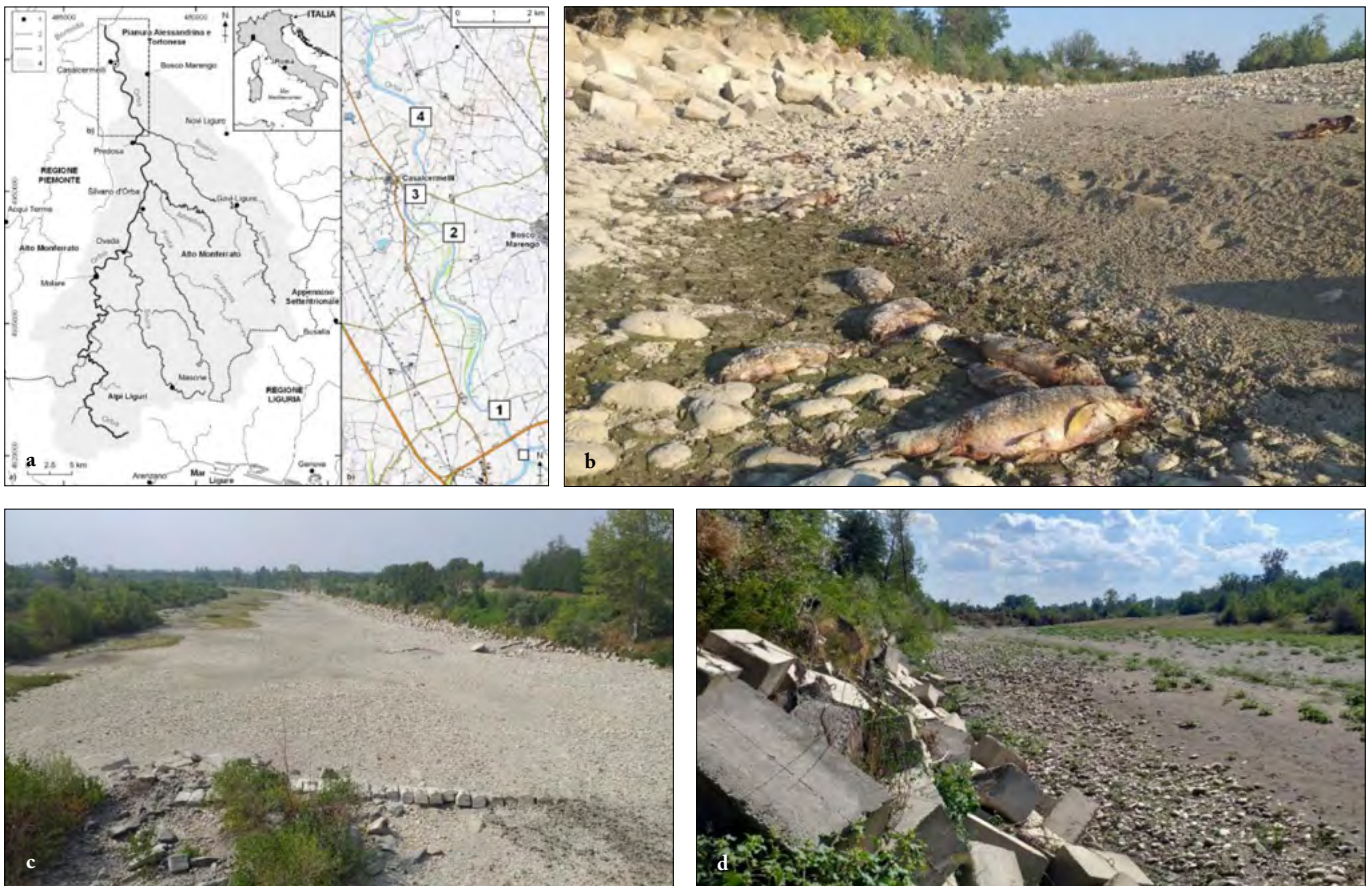
Figura 10. a) 1. Principali abitati; 2. Costa ligure; 3. Confine regionale; 4. Bacino idrografico del torrente Orba. b) Punti di cui alle fotografie. Il quadrato bianco privo di numero indica l'ubicazione della traversa di derivazione di Bosco Marengo. Base cartografica: Open Street Map. Punto 2. Località Cascina La Torre, Comune di Casalcernelli (11 agosto 2022; vista verso monte. Pesci morti a causa del totale prosciugamento dell'alveo. Punto 3. Ponte Strada Provinciale 181, Comune di Casalcernelli (28 luglio 2022); vista verso monte. Punto 4. Località Cascina Strisia, Comune di Casalcernelli (29 agosto 2022); vista verso monte

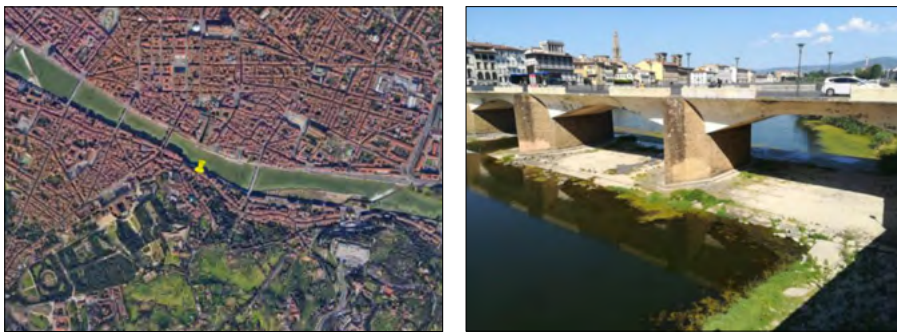
Figura 11. Nella foto a destra, particolare della soglia al Ponte alle Grazie dove l'Arno defluisce in corrispondenza della sola arcata centrale

dove ai realistici minimi mm 71/mese di pioggia di maggio se ne erano registrati circa mm 29. Il punto di osservazione individuato sul Lungarno Torrigiani di Firenze, evidenzia alla data del rilievo lo stato delle acque del Fiume, dove i limitati e lenti deflussi e le condizioni stagnanti delle acque agevolano la formazione diffusa di mucillagine.

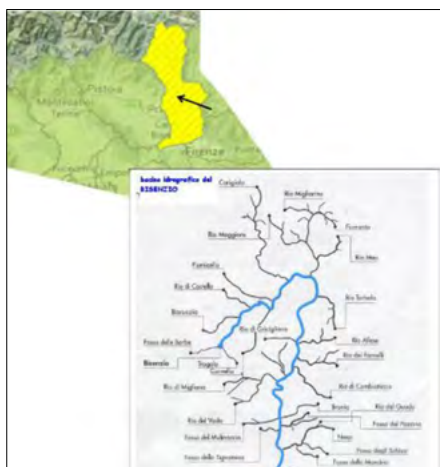
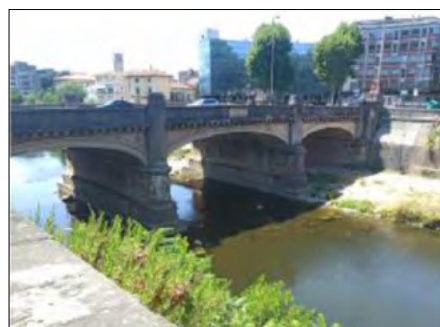
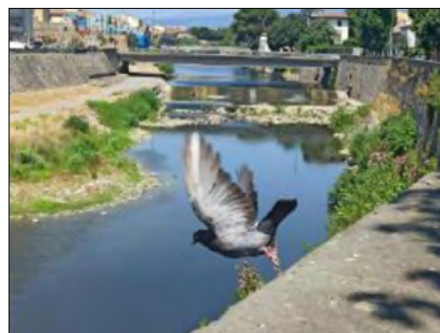
Figura 12. Bacino idrografico e indicazione del punto di osservazione. Foto in alto a destra: limitati battenti idrometrici nel Bisenzio al Ponte della Vittoria dove l'acqua risulta quasi stagnante e risulta agevole l'attraversamento pedonale per l'intera larghezza dell'alveo. Foto in basso a destra: limitati battenti idrometrici nel Bisenzio al Ponte della Repubblica a valle della città di Prato

L'altro caso pervenuto riguarda il Torrente Bisenzio (Fig. 12), affluente in destra del Fiume Arno: ha un corso di circa km 47 e sottende un bacino idrografico di km² 320; nasce nel Comune di Cantagallo, interessa i territori comunali di Vernio e di Vaiano, raggiunge Prato e si immette nella pianura alluvionale di Firenze-Prato-Pistoia; dopo essere transitato dal comune di Campi Bisenzio (FI) confluisce nell'Arno nel Comune di Signa in Provincia di Firenze. La portata media al Ponte di Mercatale (centro di Prato) risulta di 10-15 m³/s, che si riduce sensibilmente nel periodo estivo, a seguito della riduzione degli apporti dalle precipitazioni e dai prelievi attuati nel tratto collinare e montano del Torrente e dalla subalvea, nell'area di pianura presso le zone industriali di Prato: la pressione antropica sul corso d'acqua è rappresentata, in primo luogo, dai prelievi ad uso industriale,

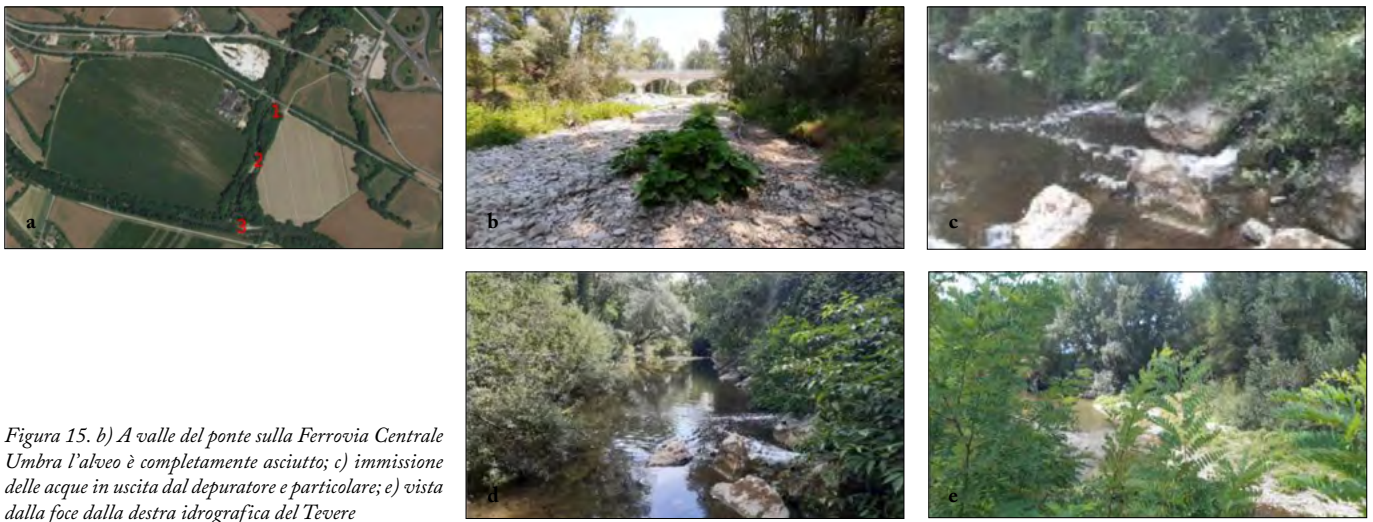
Figura 15. b) A valle del ponte sulla Ferrovia Centrale Umbra l'alveo è completamente asciutto; c) immissione delle acque in uscita dal depuratore e particolare; e) vista dalla foce dalla destra idrografica del Tevere

A fine luglio 2022 si osserva la presenza di poche pozze all'interno del canale di magra (Fig. 15). Qualche centinaio di metri a monte della confluenza, riappare una circolazione superficiale significativa, in corrispondenza dell'immissione in alveo delle acque in uscita dal depuratore di Umbertide (la diffusa presenza di avannotti può costituire un

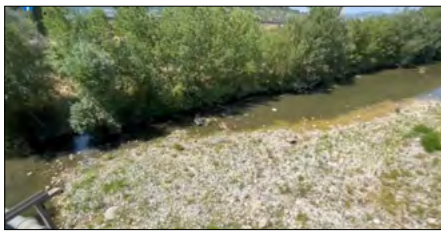
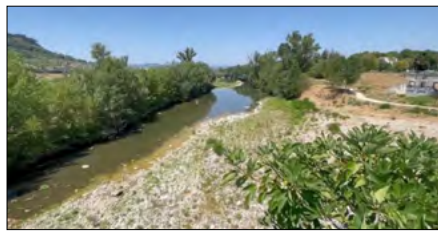
Figura 16. Il Fiume Paglia "secco" verso monte dal ponte dell'Adunata (Orvieto)

merose zone abitate nelle tre regioni. Il regime idrologico di questo fiume è di tipo torrentizio, definito dagli studiosi complesso e bizzarro. Nel mese di luglio dell'anno 2012 il Fiume era quasi asciutto: alla stazione di Ponte Adunata a Orvieto Scalo portava circa 200 litri secondo: una magra che fece riconoscere lo stato di emergenza per siccità (Fig. 16). Il 12 novembre 2012 alla

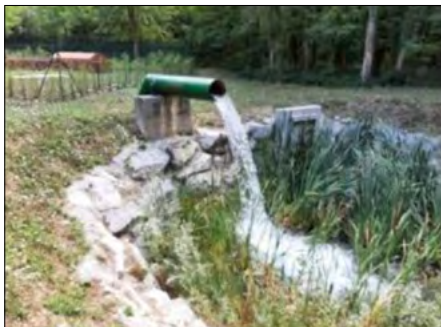
Figura 17. Pozzo del Burano. Fonte: Non solo Flaminia

lizzato il Pozzo Burano (Fig. 18) sito più a monte, dal quale vengono sversati nel fiume 300 litri secondo utilizzando una perforazione che fornisce acqua a pressione da un acquifero posizionato a circa 300/350 metri di profondità. Tale utilizzo della risorsa idrica sotterranea viene motivato e autorizzato nei periodi siccitosi in caso di emergenza idropotabile: è una prassi che dura ormai da circa 20 anni al ripetersi delle siccità con ripercussioni sull'acquifero ancora non ben definite.

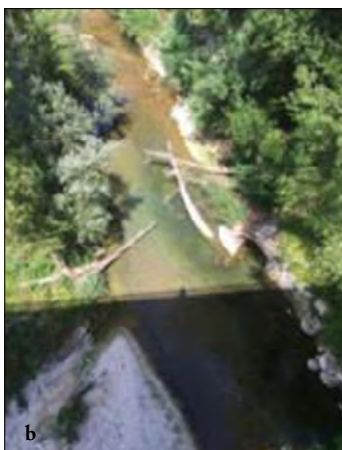
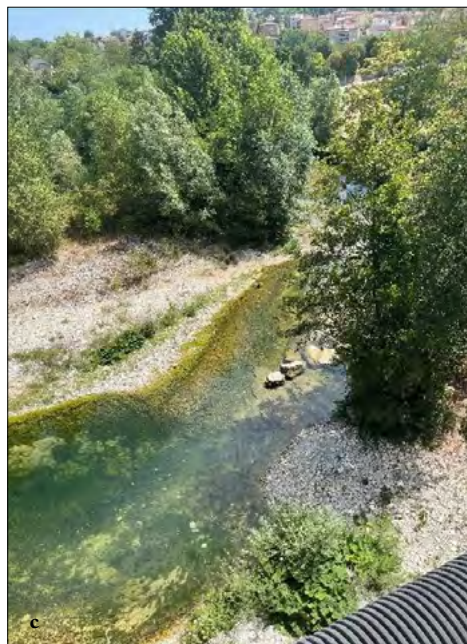
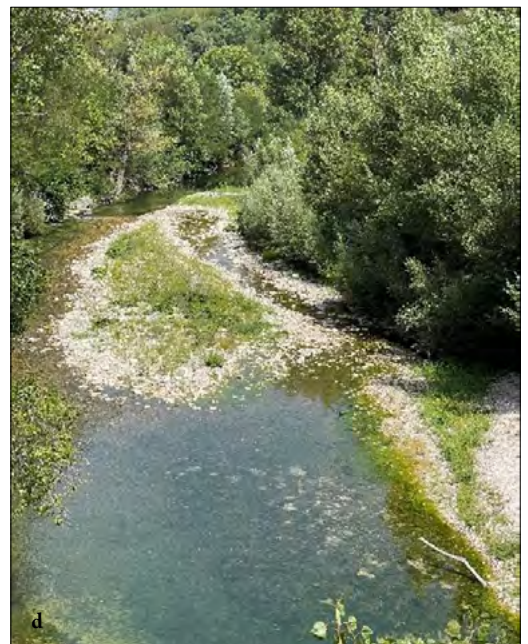
Figura 18. a), c), d) Il Fiume Burano, Ponte Vecchia, Via Flaminia; b) Fiume Burano dal Ponte della Pergolese

Nelle Marche viene presentato (dal socio Endro Martini) il caso del Fiume Burano, per la situazione abbastanza singolare di intreccio con le acque sotterranee durante i periodi siccitosi (Fig. 18). È un fiume del versante adriatico dell'Appennino che scorre quasi interamente nella Provincia di Pesaro lungo la cui valle correva l'antica Via Consolare Flaminia. Nasce fra il monte Cerrone e la Serra di Burano in Umbria, la valle assume un andamento da sud a nord; nel centro abitato di Cagli riceve le acque del Fiume Bosso e successivamente, confluisce nel fiume Candigliano presso Acqualagna. Le immagini a sinistra rappresentano il corso d'acqua prima della Confluenza con il Bosso e alla confluenza e risalgono a fine Giugno 2022. Quelle a destra sono state scattate il 14 agosto 2022 sempre alla

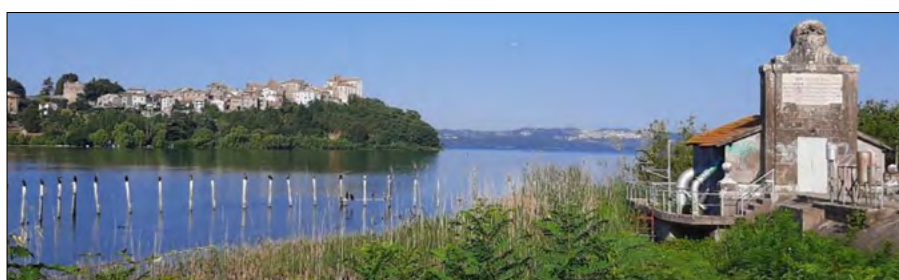
Figura 19. Nelle foto a sinistra, Carta del Bacino Idrografico del Lago di Bracciano (tratta da U. Ventriglia, 1989. "Idrogeologia della provincia di Roma - Vol. II. Regione vulcanica sabatina", pagg. 489). Nelle foto a destra, le pompe di captazione costruite sotto il pontificato di Pio VI, oggi in disuso, che davano inizio all'acquedotto Paolo. Sullo sfondo il centro storico del paese di Anguillara Sabazia

del Lago di Bracciano (*Lacus Sabatinus*), è stata descritta dal Presidente della Sezione Lazio di Sigea Eugenio Di Loreto (Fig. 19). Ubicato in provincia di Roma, è il secondo lago del Lazio con una estensione di 57,5 km² (Fig. 1). Situato ad una quota di 164 metri s.l.m. ha un bacino idrografico di circa 150 km², che comprende l'insieme di tanti piccoli fossi, che versano le acque superficiali nel lago (Fig. 2). Nei pressi di Anguillara Sabazia si trova invece l'emissario del lago che prende il nome di fiume Arnone. Il Lago ha un perimetro di 31,5 km, con una lunghezza e una larghezza massima, rispettivamente, di 9,3 km e 8,7 km. La profondità massima è di 165 metri. Dal punto di vista climatico l'analisi sulla serie storica della stazione termo-pluviometrica di Bracciano a partire dal 1921, evidenzia una ciclicità di condizioni siccitose e in particolare estreme già a metà e alla fine degli anni '40, poi ancora a metà degli anni '50, alla fine del 1995, nel 2003, tra gli anni

2007-2008, nel 2012 e nel 2017. Il livello idrometrico minimo concesso per le captazioni è fissato a metri 161,90 sopra il livello del mare. Nel corso dell'estate 2017, il livello del lago di Bracciano è andato al di sotto di questa quota minima prefissata e ancor più lontano dallo zero idrometrico che corrisponde a quota 163,04 metri. Nel 2017 il Lago fu interessato dalla crisi idrica e tuttora non è ancora riuscito a ripristinare il suo livello naturale. Il lago di Bracciano è sottoposto a monitoraggio sia in funzione degli obiettivi di qualità ambientale, sia in funzione della verifica della idoneità delle acque ad essere utilizzate per la produzione di acqua potabile e il punto di prelievo di monitoraggio delle acque è ubicato nel territorio comunale di Roma (RM). L'ultima misurazione eseguita nel mese di luglio 2022, registra un livello a -121 centimetri dallo zero. La soglia limite sotto la quale non può essere utilizzato per scopi idrici è a soli -114. I sindaci dei Comuni rivieraschi di Bracciano, Anguillara Sabazia, Trevignano Romano hanno emesso delle ordinanze nel divieto d'utilizzo dell'acqua per usi diversi da quelli alimentari e domestici. L'ANBI segnala che sono stati bloccati, a partire dal mese di luglio, i prelievi dal lago di Bracciano, evocando la grave crisi del 2017. Certo la media stagionale delle precipitazioni è scarsa e ci vorrà del tempo affinché il lago possa ritornare nell'ambito delle sue normali oscillazioni naturali, le previsioni statistiche dicono almeno 5-6 anni ma molto dipenderà dalle future precipitazioni

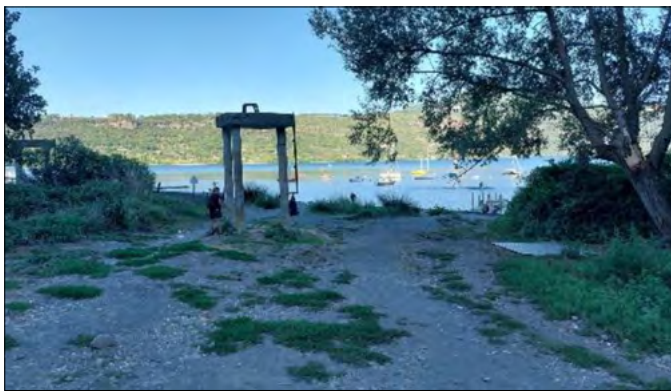
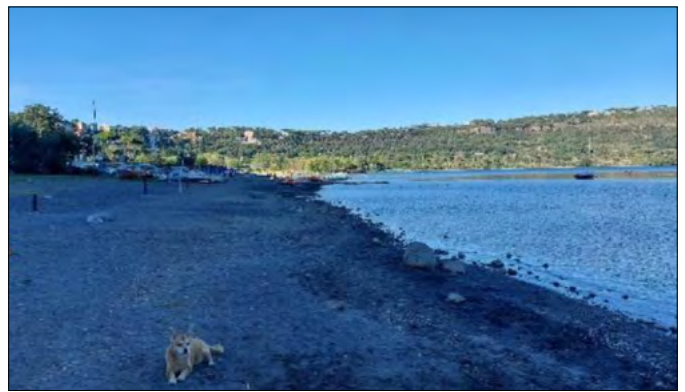
Figura 20. Nella foto in alto a sinistra, le piazzole da cui partirono le gare durante le Olimpiadi del 1980. NB: non esistono stazioni di monitoraggio dei livelli del lago. Nella foto in alto a sinistra, la situazione a settembre 2022. Si segnala che i due massi in rilievo emersi a giugno erano sommersi dall'acqua. In basso, il diagramma delle misurazioni di Marrone e Salustri riferite all'estradosso della piazzola

situazione nei giorni di settembre con un grafico della perdita di livello frutto degli amici di SIGEA Ettore Marrone e Roberto Salustri residenti in zona.

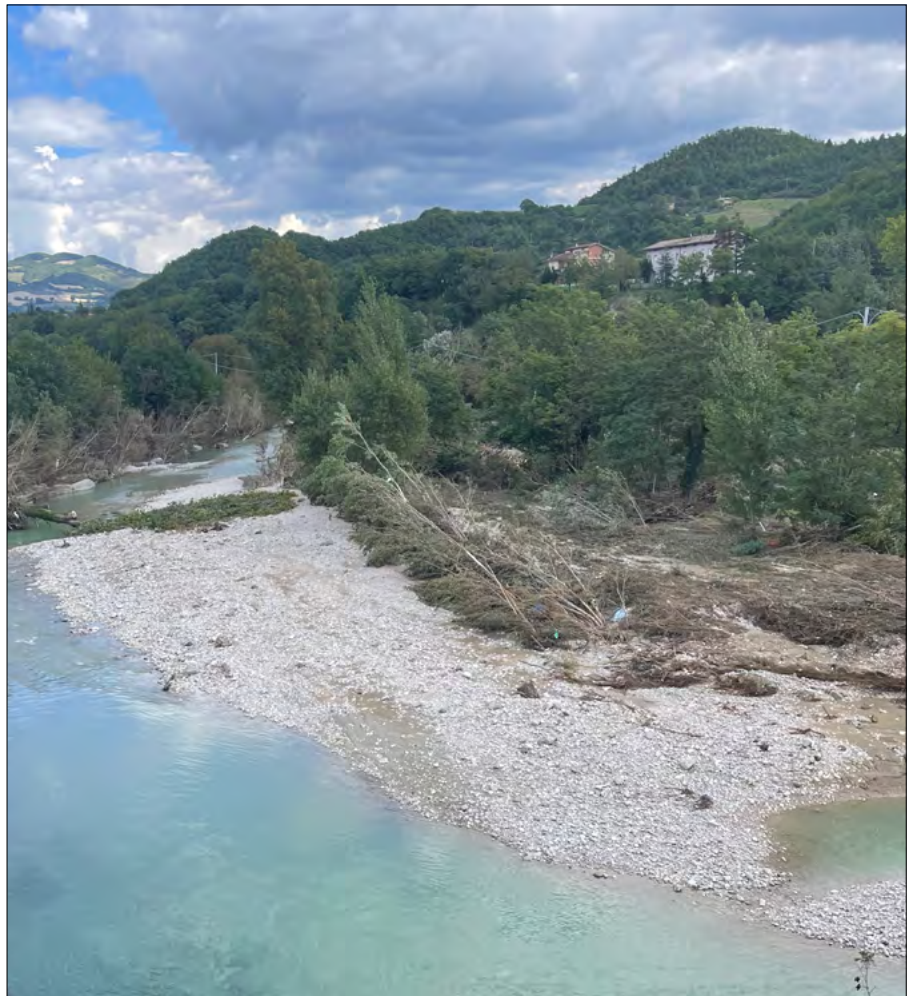
Figura 23. Il Fiume Burano dal Ponte Vecchia Flaminia dopo l'alluvione

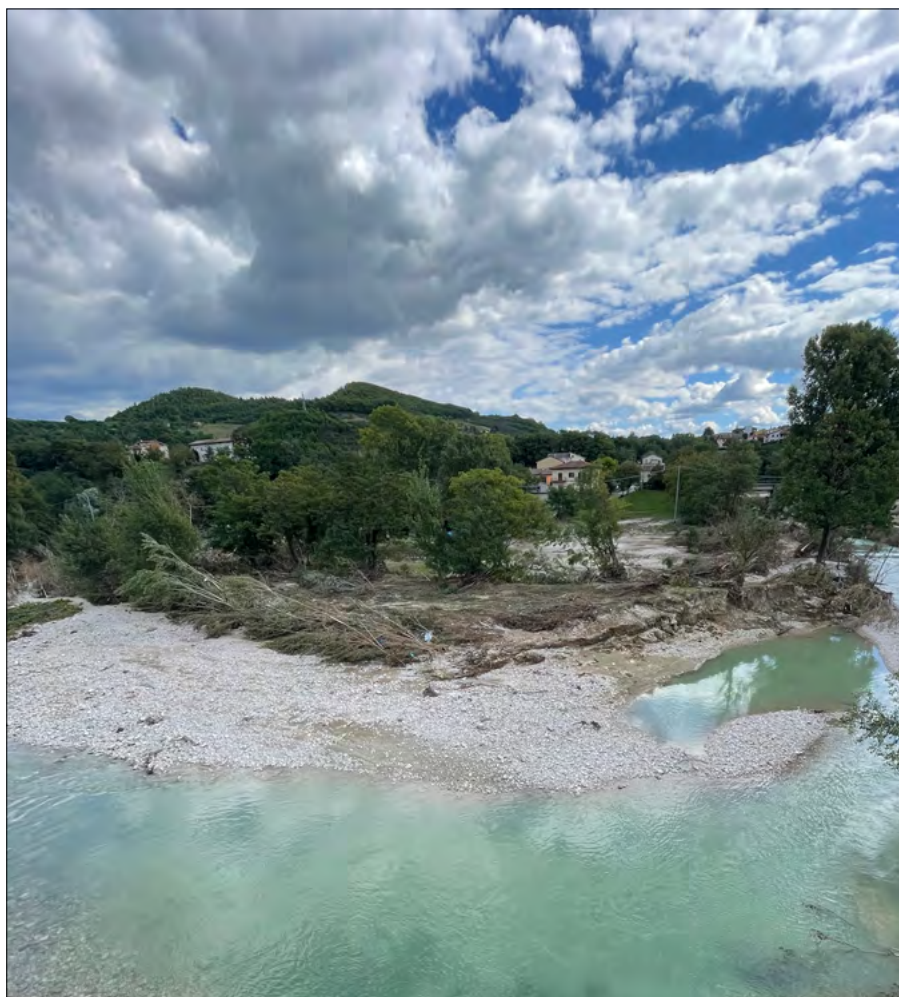
Figura 24. Il Fiume Burano dal Ponte Vecchia Flaminia dopo l'alluvione

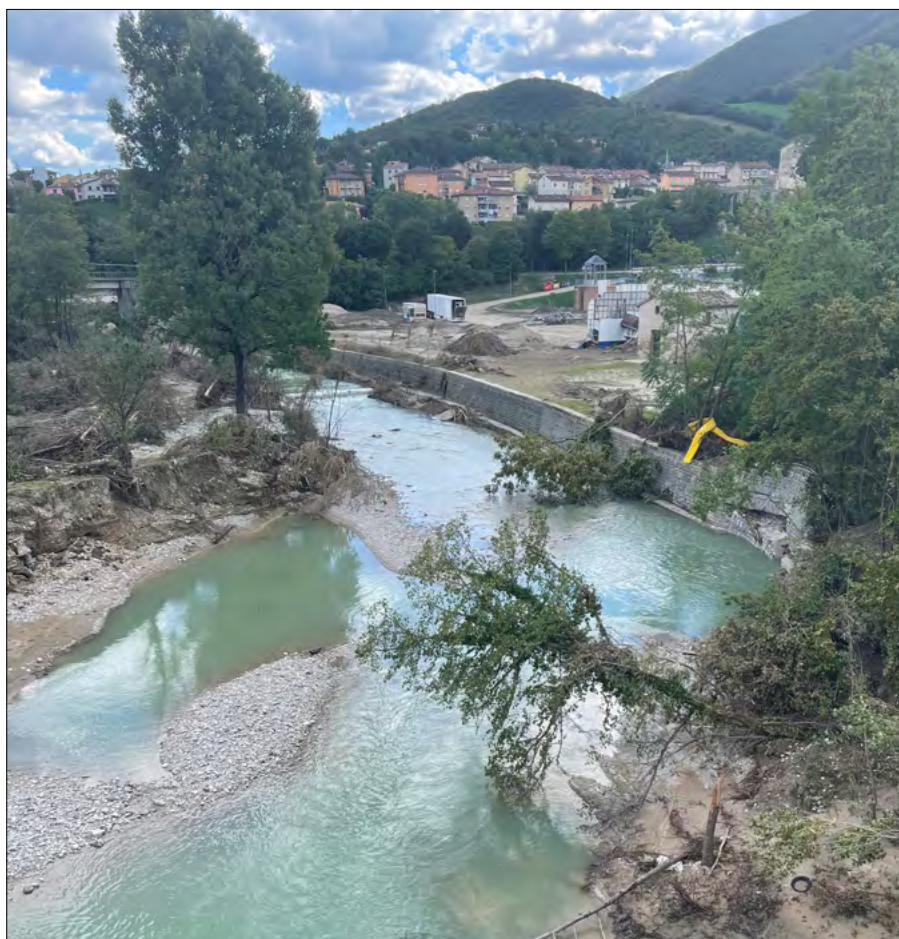
Figura 25. Il Fiume Burano dal Ponte Vecchia Flaminia dopo l'alluvione. Sullo sfondo l'arena di Sant'Emidio alluvionata (Area R2)
