Nuove tecnologie di monitoraggio per un antico problema

Filippo Catani

Cattedra UNESCO in "Prevenzione e gestione sostenibile dei rischi geo-idrologici" Dipartimento di Scienze della Terra, Università di Firenze

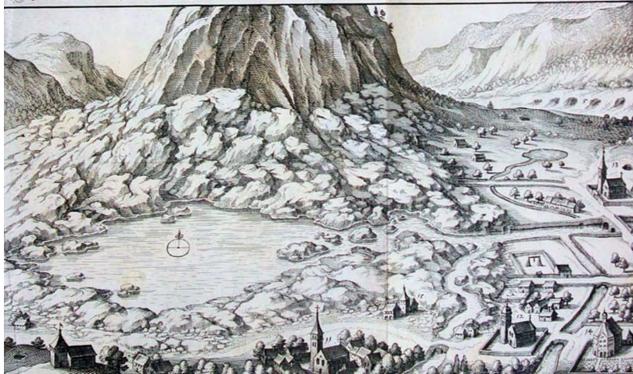
Frana di Piuro, Sondrio (1618) – Polaris CNR Circa 6 Mm³, 1200 morti

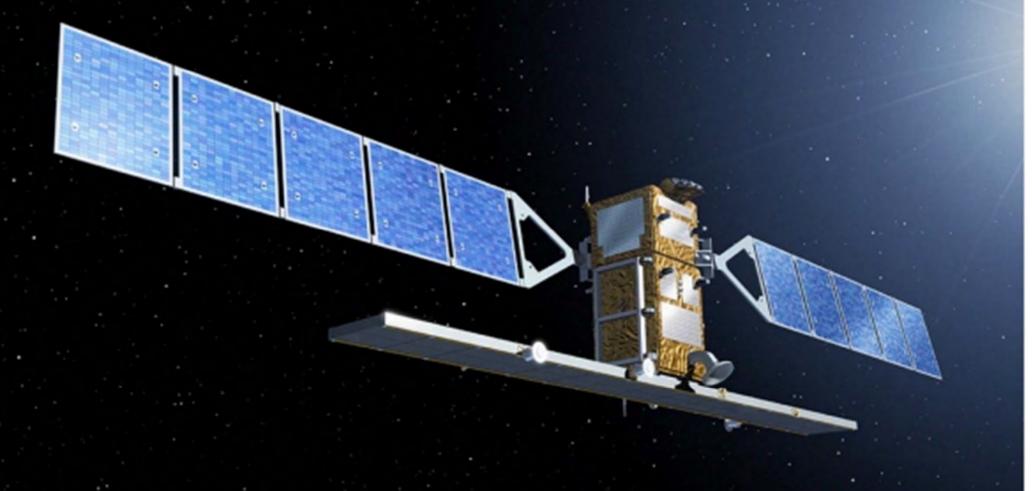
Sentinel 1A e 1B

Satelliti gemelli operanti in banda C su di un'orbita eliosincrona (693 km di altezza) con tempo di rivisitazione di 6 giorni.

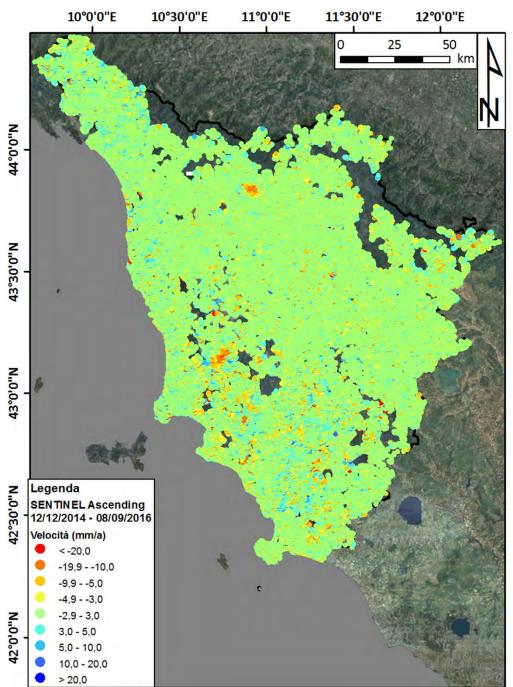
Storico: Sentinel-1 ascendente

Dataset	Geometria	Numero immagini	Periodo
Toscana EST	Ascendente	66	12/12/2014-08/09/2016
Toscana OVEST	Ascendente	56	23/03/2015-01/09/2016

Dataset	Numero punti di Misura (PM)	Area (km²)	Densità (PM/km²)
Toscana EST	632.091	19.816	31,9
Toscana OVEST	259.516	2.901	89,5

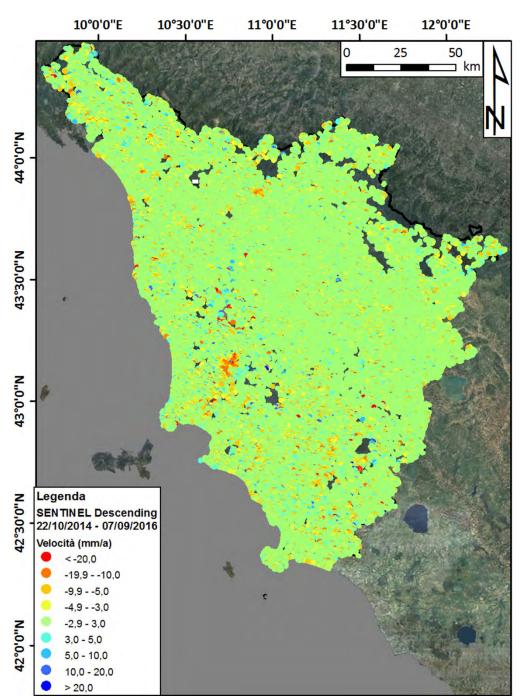
Storico: Sentinel-1 discendente

Dataset	Geometria	Numero immagini	Periodo
Toscana EST	Discendente	64	22/10/2014-07/09/2016
Toscana OVEST	Discendente	60	22/03/2015-12/09/2016

Dataset	Numero punti di Misura (PM)	Area (km²)	Densità (PM/km²)
Toscana EST	471.807	7.342	64,3
Toscana OVEST	470.531	15.376	30,6

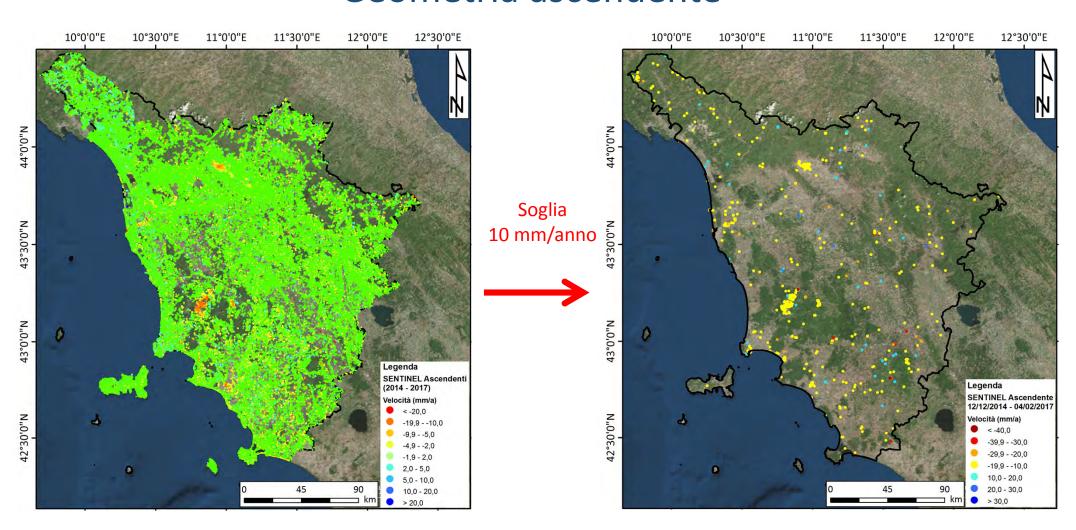
Geometria ascendente

Punti di misura: 863.763

Punti di misura: 3053

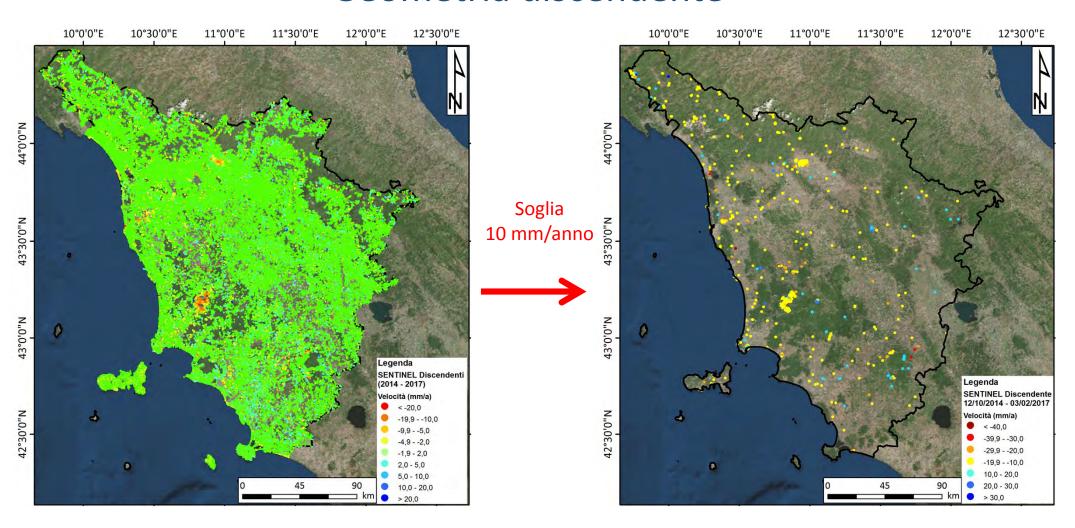
Geometria discendente

Punti di misura: 903.555

Punti di misura: 2987

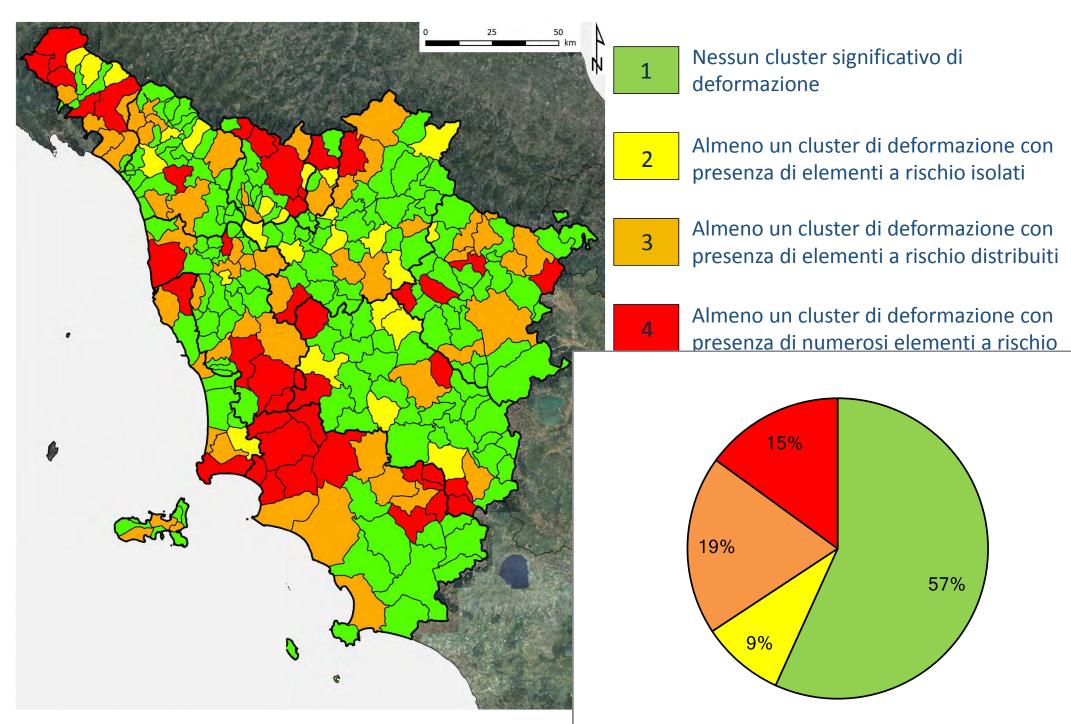
Classificazione del rischio

Metodologia per clusters

- Buffer circolare (100 m) intorno ai punti significativi
- Fusione dei buffer sovrapposti
- Classificazione sulla base degli elementi a rischio contenuti

- 1 Nessun cluster significativo di deformazione
- Presenza di elementi a rischio isolati (viabilità secondaria, edifici isolati) all'interno del cluster
- 3 Presenza di elementi a rischio distribuiti (viabilità principale, edifici sparsi) all'interno del cluster
 - Presenza di numerosi elementi a rischio (viabilità principale, centri abitati) all'interno del cluster

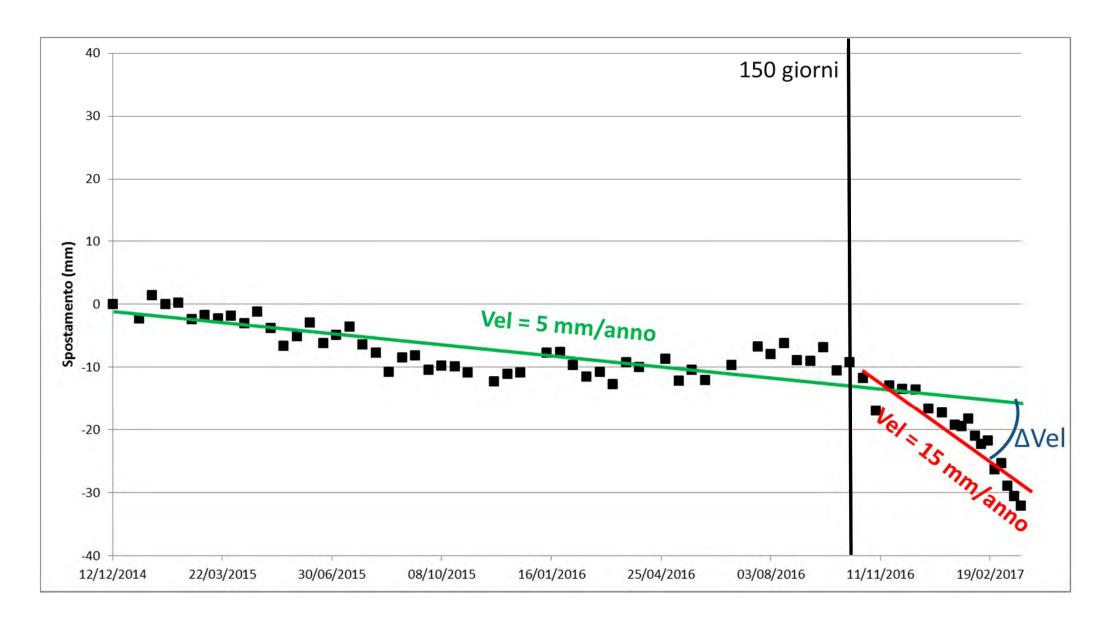
Esempio di anomalia

Variazione (△Vel) > 10 mm/anno all'interno degli ultimi 150 giorni

- Punto di misura che mostra accelerazioni e/o trend anomali e/o variazioni nella serie temporale di deformazione
- Analisi delle serie temporali di spostamento di tutti i punti di misura, sia in orbita ascendente che discendente, per individuare variazioni di velocità negli ultimi 150 giorni della serie
- Se la variazione di velocità (TS-Change, ΔVel) è maggiore di 10 mm/anno, il punto di misura viene segnalato come anomalo

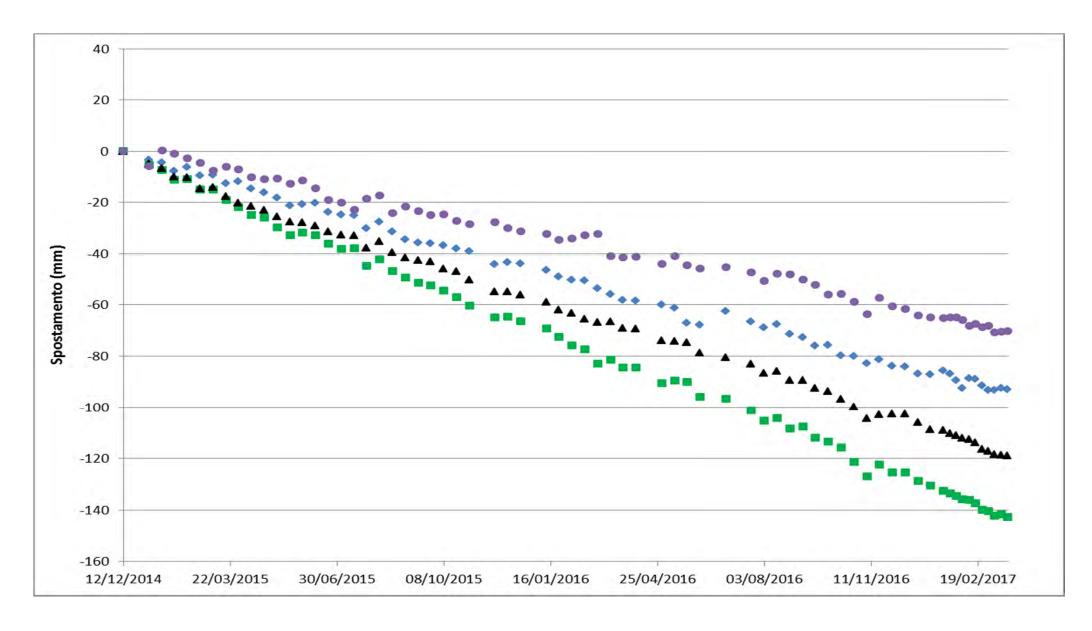
Trend lineari - nessuna anomalia

Velocità > 30 mm/a, nessun cambio di trend

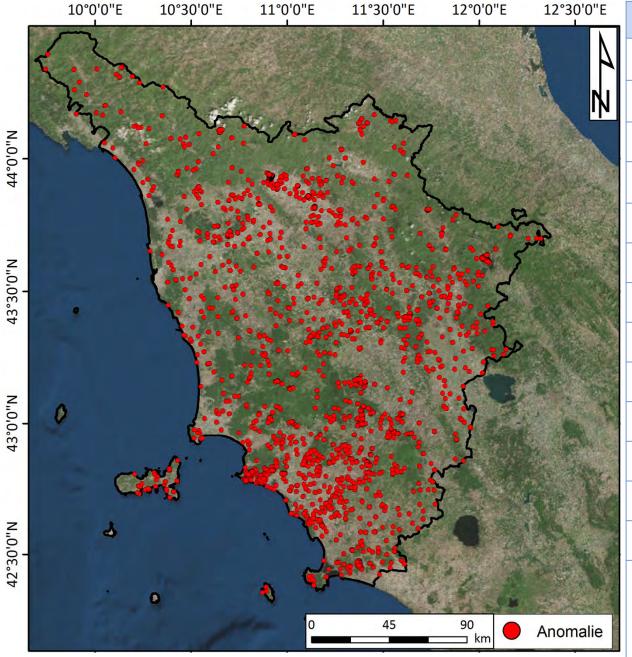
Anomalie per aggiornamento

Aggiornamento	Periodo	N° anomalie	
1	12/12/2014- 26/10/2016	525	
2	12/12/2014- 07/11/2016	278	
3	12/12/2014- 19/11/2016	260	
4	12/12/2014- 01/12/2016	290	
5	12/12/2014- 13/12/2016	356	
6	12/12/2014- 25/12/2016	450	
7	12/12/2014- 06/01/2017	377	
8	12/12/2014- 18/01/2017	250	
9	12/12/2014- 29/01/2017	296	
10	12/12/2014- 11/02/2017	451	
11	12/12/2014- 23/02/2017	418	
12	12/12/2014- 07/03/2017	457	
13	12/12/2014- 19/03/2017	978	
		5354	
Totale	12/12/2014- 19/03/2017	33.7 % orbita ascendente e 66.7% orbita discendente

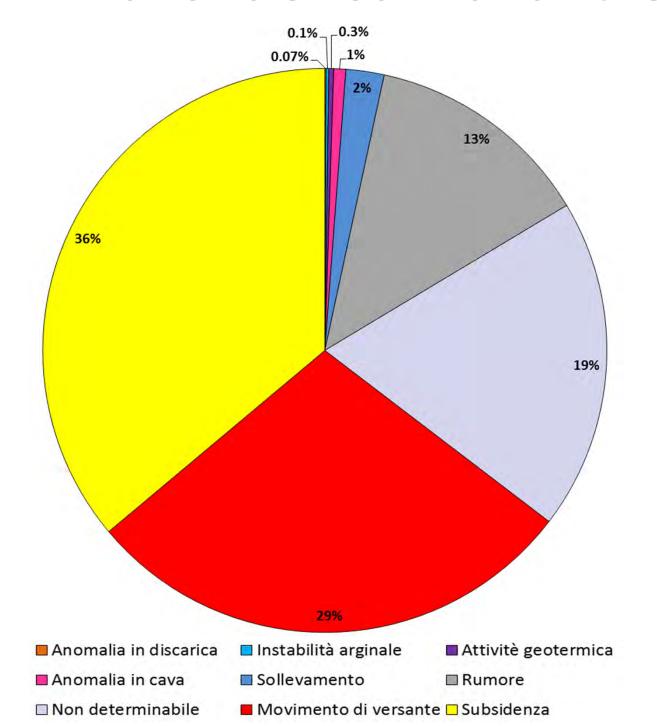
Analisi dei cambi di trend - Cause

Numero anomalie
4
8
15
37
117
697
1016
1527
1933
5354

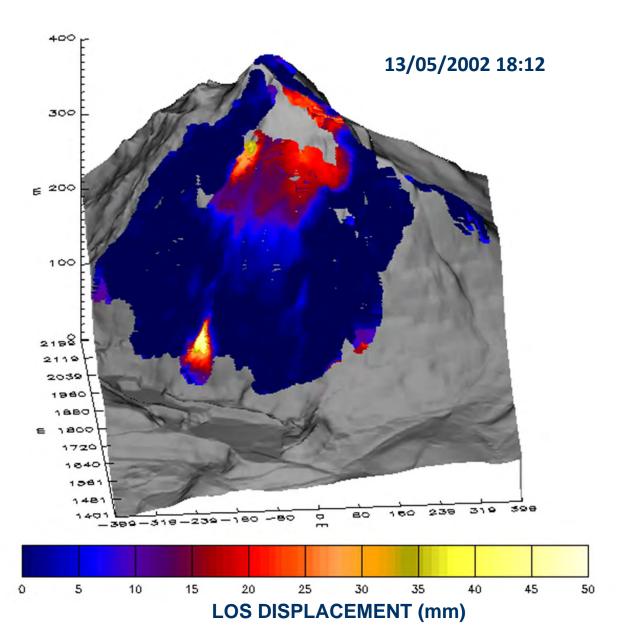
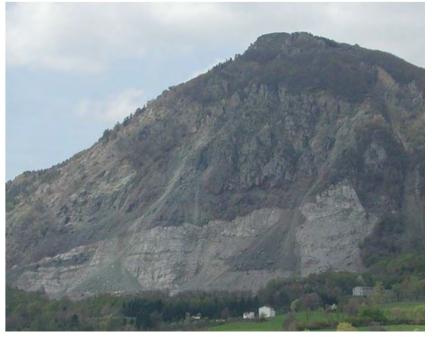
Montebeni landslide

Start: 8/5/2002 13:59

End: 13/5/2002 18:12

Interval: 124 h

Acquisition time: 40 min

Peak velocity: 0.48 mm/h

Mean Velocity: 0.16 mm/h

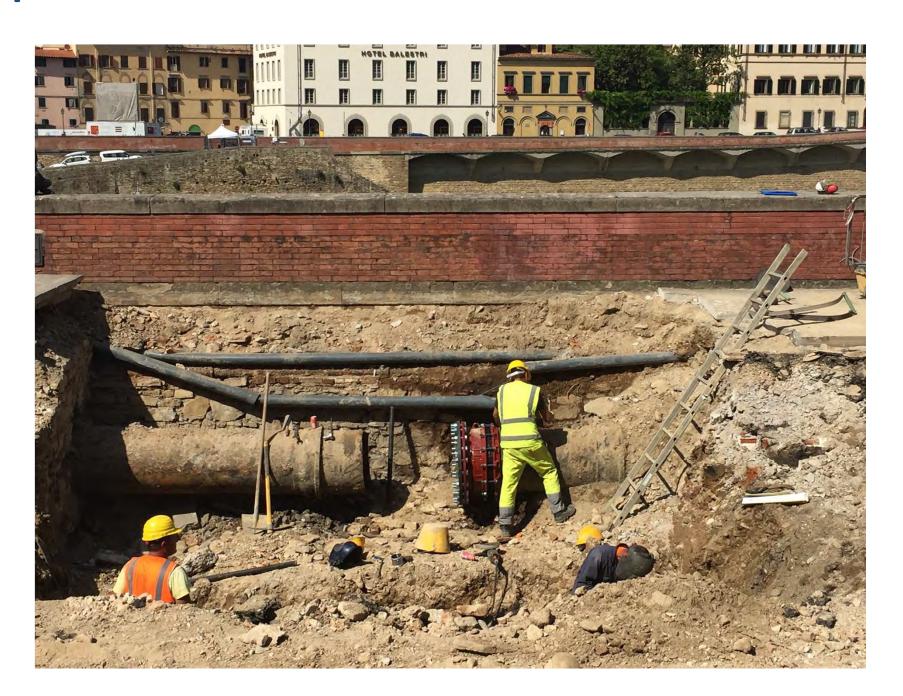
Il punto di rottura della tubazione

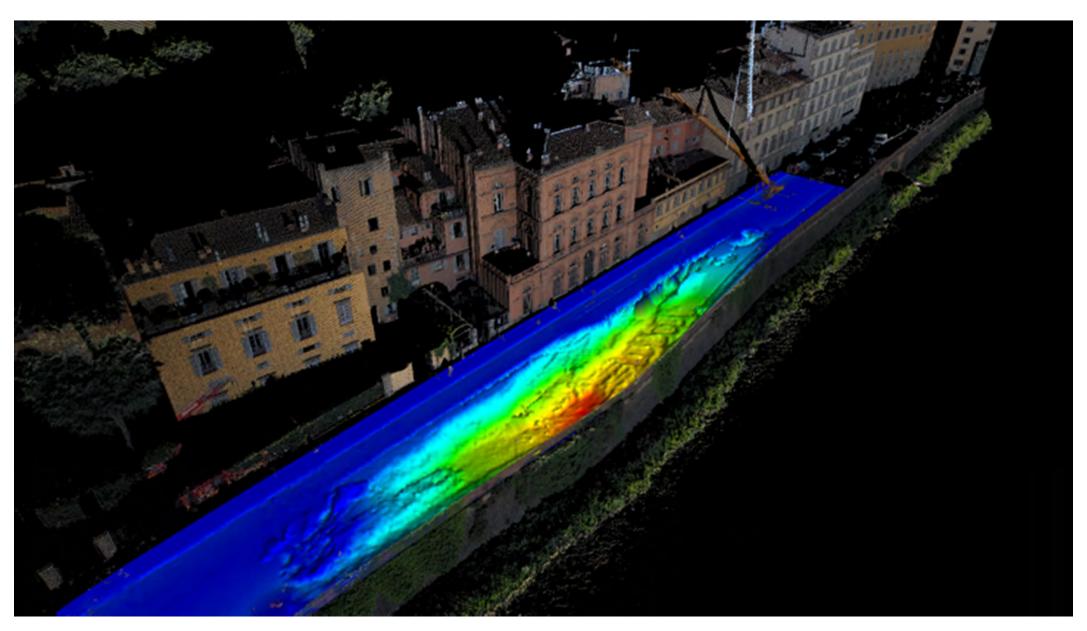
Rilievo laser scanner 3D

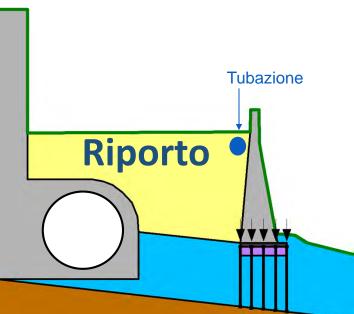
Metodo: Morgenstern & Price

MATERIALE	γ (kN/m ³)	φ' (°)	c'(kPa)	kN
Riporto	17.6	26	0	
Alluvioni	19	35	0	
Cuscinetto	19	35	0	
Scatolare	20	45	0	
Sub. Sillano	20	26	10	
Shear force (pali)				25

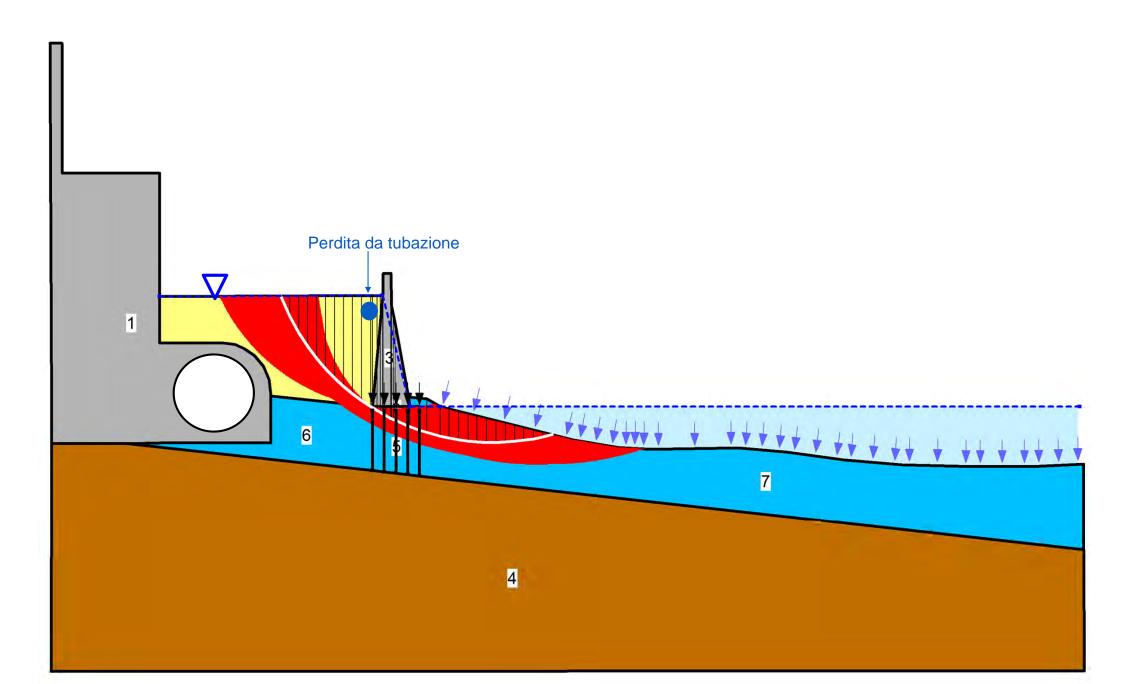
Meccanismo di rottura

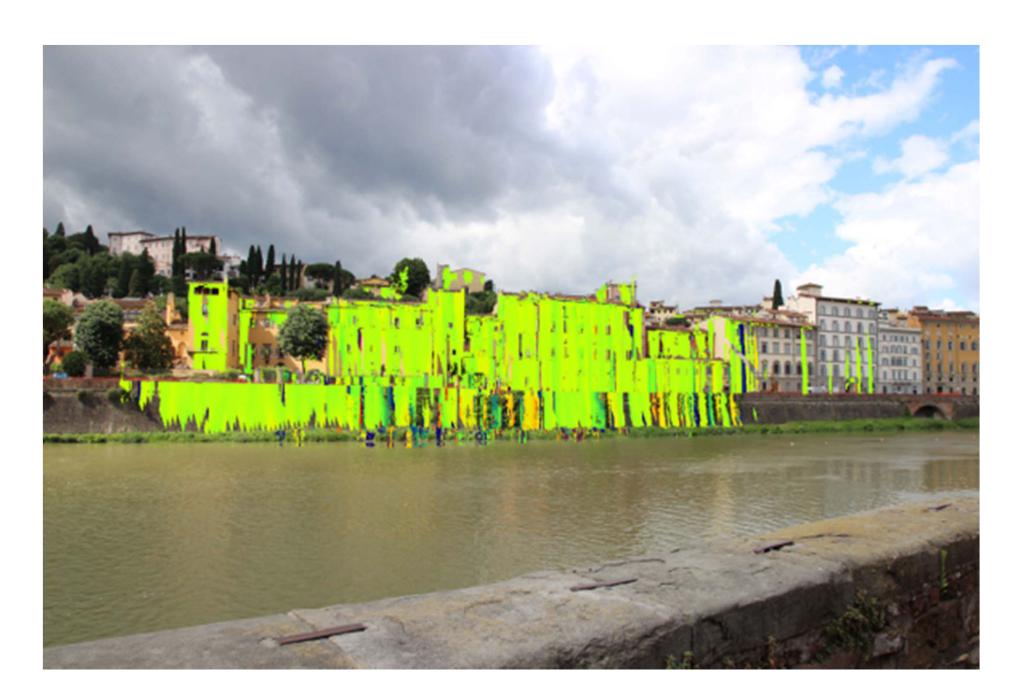
Interferometria Radar

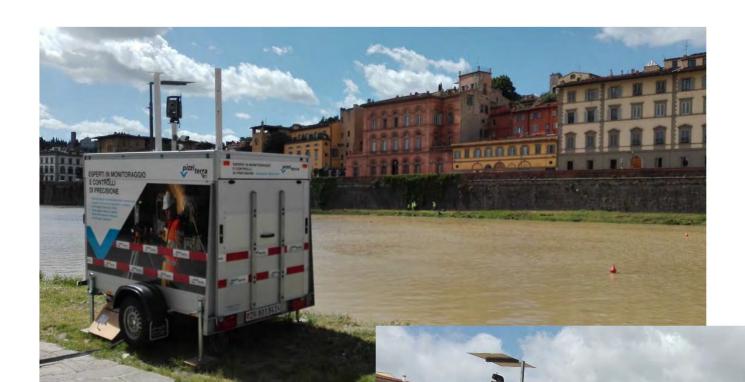
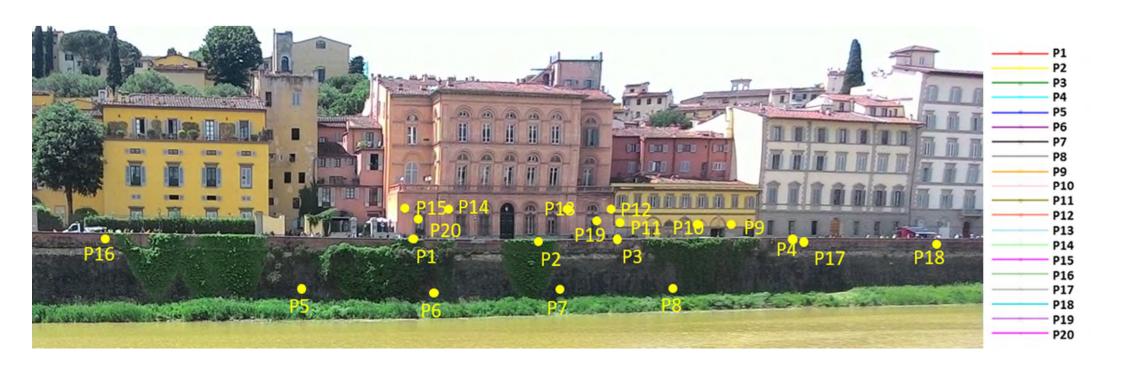
Stazione totale robotizzata

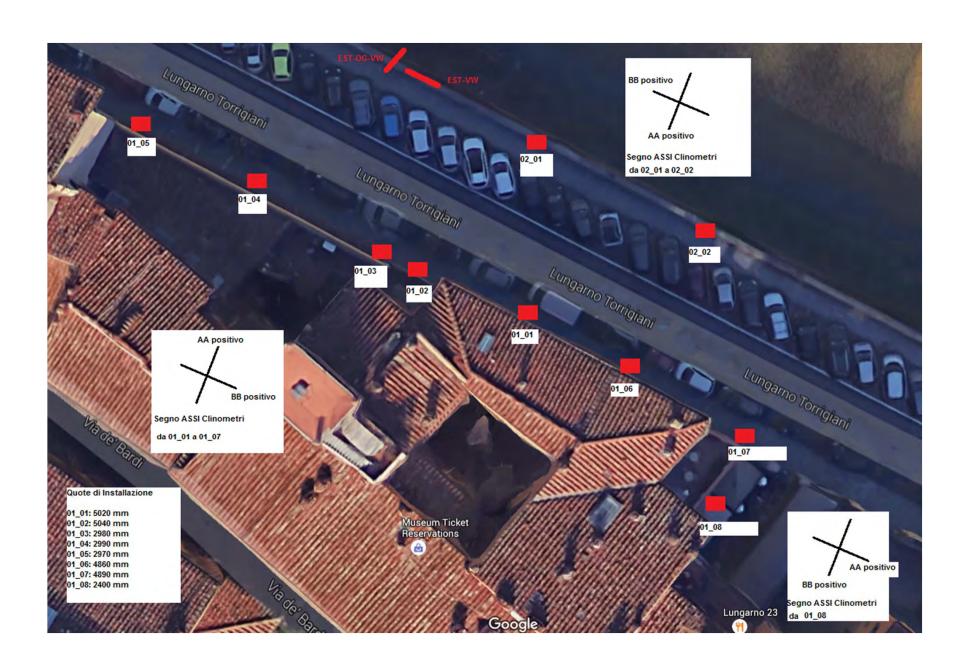
Rete di sensori wireless

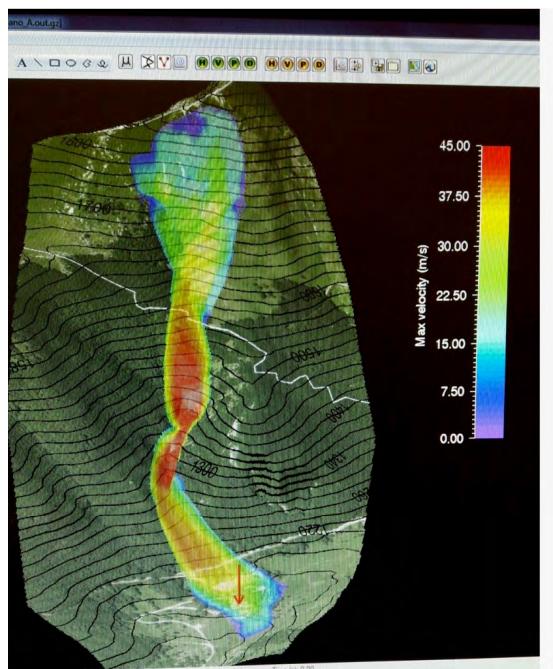
Modello valanga

Preliminary RAMMS simulation by Yves Bühler & Perry Bartelt from SLF Davos

Speeds up to 50 m/s

Avalanche travel time: approx 1 minute

Assume 10 seconds radar detection time

-> 50 seconds warning time (short!)

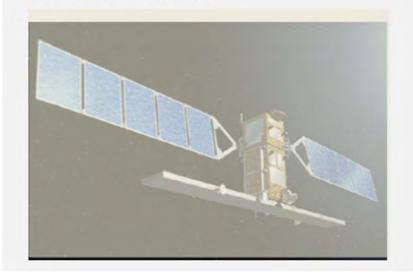
LEO - SAR:

- Global coverage (WORLD)
- Revisit: > 6 days (Sentinel-1, 2 satellites)
- View angle: mainly East West
- Lifetime 7 years
- Dedicated satellite

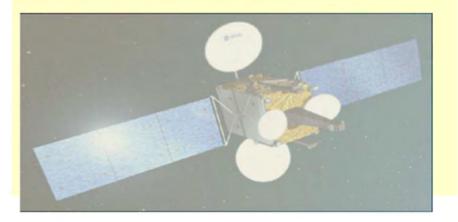
Geosynchronous SAR:

- Local coverage up to 2000 km
- Revisit: 12 hours full resolution
 20' a quick look
- View angle: mainly North South
- Lifetime 15 years
- Can be a payload on a TELECOM satellite
 - scalable coverage versus cost

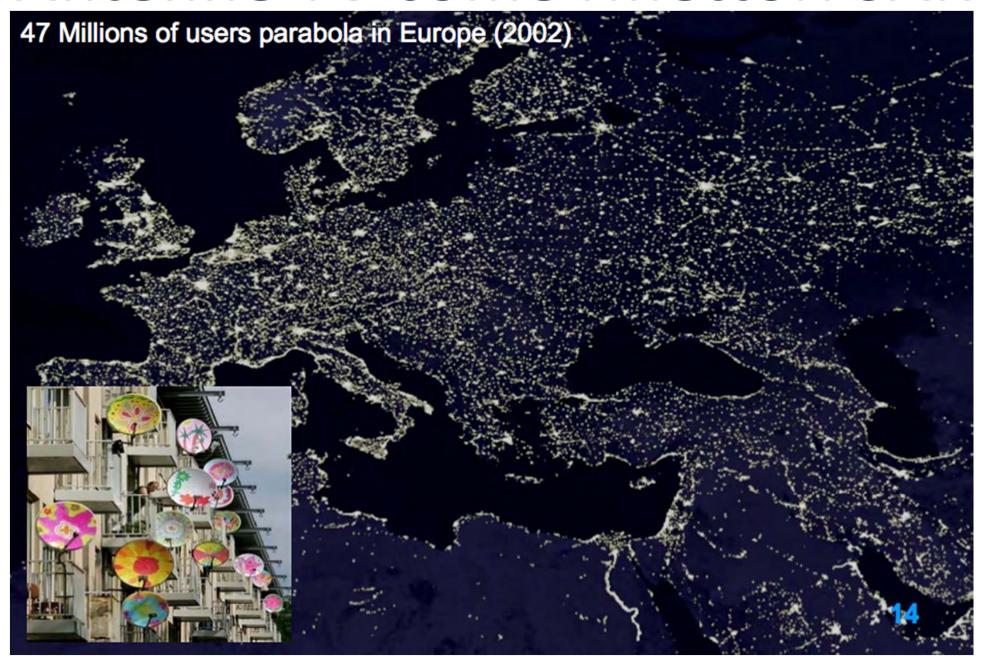
Antenne TV come riflettori SAR
