## Le colate detritiche di San Gregorio Magno (Salerno) del 7 ottobre 2011

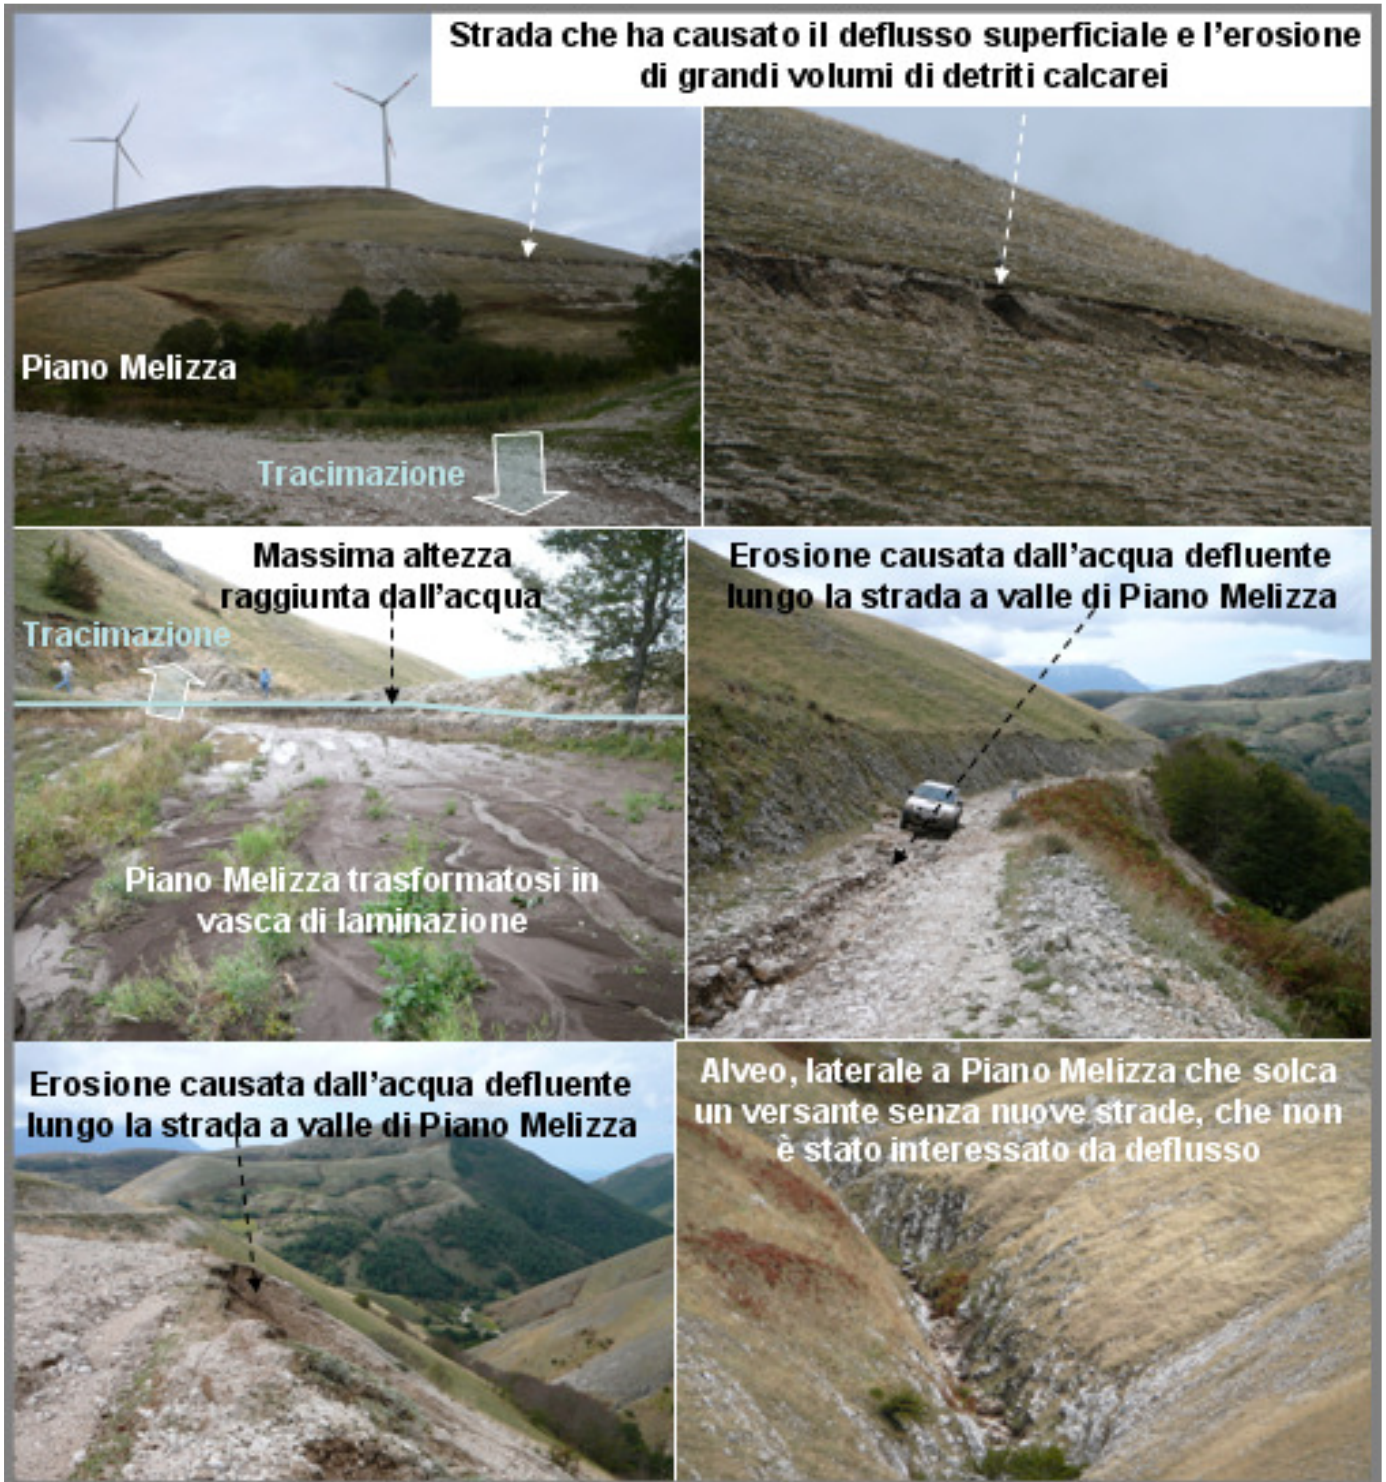
Figura 4: Esempio di inadeguata realizzazione di strade che hanno causato il potente flusso detritico di località Melizza.

I rilievi documentati da foto hanno evidenziato un aspetto di particolare importanza per la sicurezza ambientale circa gli interventi antropici lungo versanti particolarmente sensibili alle modificazioni morfologiche dei millenari equilibri superficiali (figura 4).

Sulla zona di cresta della parte nordorientale del bacino del Vallone Vadurso, in località Melizza (figure 3 e 4), è possibile verificare che si è innescato un potente flusso detritico rapido solo in un vallone a valle di nuove strade (realizzate dopo il 2006 per la costruzione di numerose impianti eolici) non asfaltate e senza adeguate canalizzazioni per la raccolta e smaltimento delle acque di ruscellamento. Durante l'evento piovoso lungo tutte le nuove strade si è innescato deflusso superficiale che ha causato il trasporto di ingenti volumi di detriti che si è riversato a valle lungo il versante in numerosi punti concentrandosi nell'asta valliva. In tal modo si è alimentato un flusso detritico (portata massima stimata di alcune decine di mc/sec) che ha percorso il vallone fino ad immettersi nell'alveo principale del Vallone Vadurso. Lungo il tragitto il flusso ha distrutto una strada e depositato un significativo volume di detriti calcarei (figura 5). I valloni adiacenti che drenano versanti lungo i quali non sono state realizzate nuove strade non sono stati interessati da deflussi significativi (qualche decina di l/sec) (figure 3 e 4).

In località Piano di Melizza è possibile osservare che il deflusso proveniente dalle nuove strade ha dato origine ad un laghetto provvisorio in corrispondenza di una strada che ha funzionato da diga. L'acqua è tracimata e si è incanalata, come lungo uno scarico di superficie, lungo la strada in discesa causando una evidente erosione di detriti calcarei (figura 4). Tale situazione richiede una adeguata messa in sicurezza.

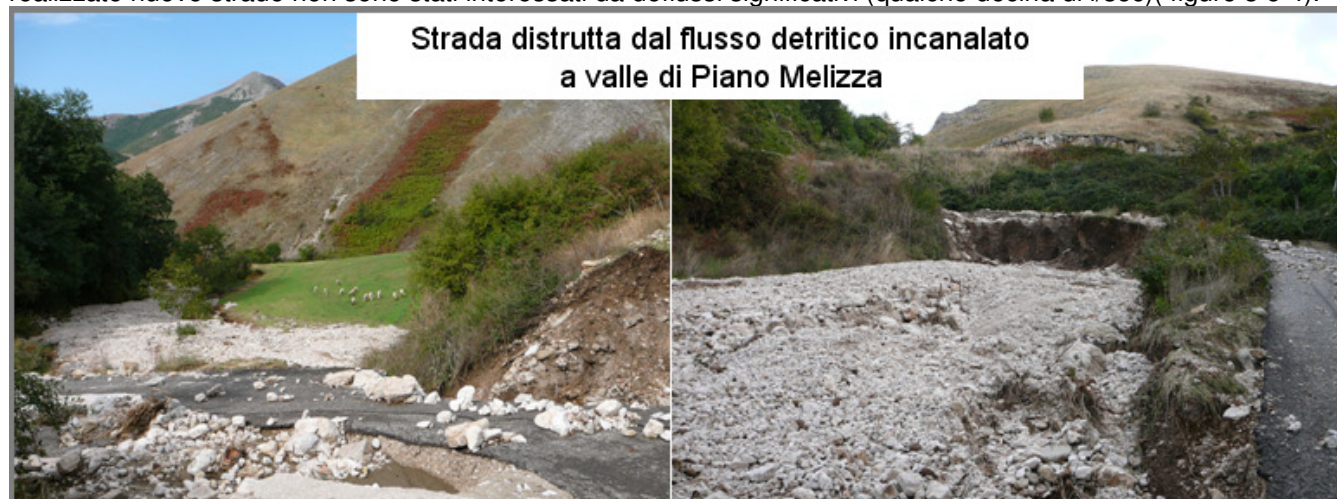
Figura 5: Strada distrutta dal flusso detritico originatosi solo nel vallone che drena la località Melizza.
