Gestione urbana e protezione idrogeologica a Roma.

I problemi del dissesto a Roma: come prevenirli, attraverso la gestione del rischio e la manutenzione del territorio e delle opere di difesa del suolo

Giuseppe Gisotti (Sigea, Italia Nostra)

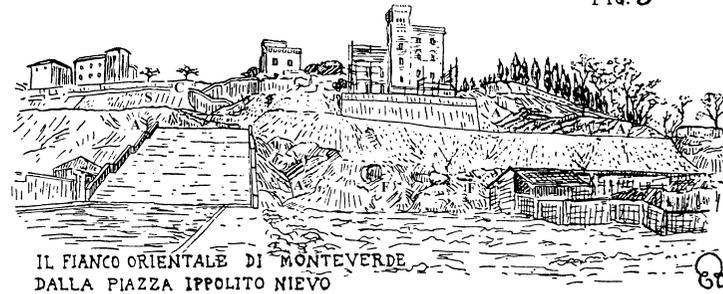
Fig. 3

IL FIANCO ORIENTALE DI MONTEVERDE
DALLA PIAZZA IPPOLITO NIEVO

A, argille; S, sabbie;
C, puddinga;
G, Terreno ghiaioso
sabbioso; T, Tufi
antichi;
t, Tufi recenti;
F, Frane;
*, Sorgente; o, Pozzo

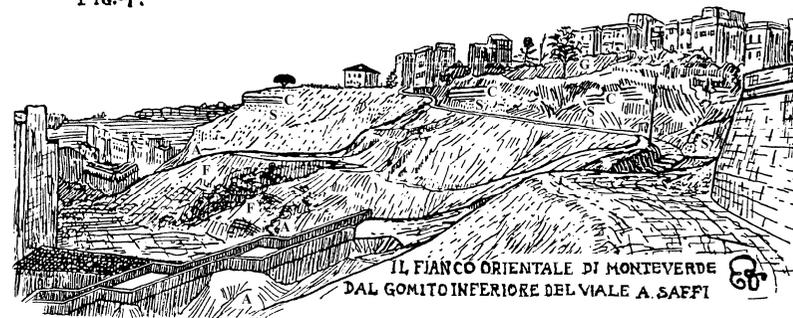
Fig. 4.

IL FIANCO ORIENTALE DI MONTEVERDE
DAL GOMITO INFERIORE DEL VIALE A. SAFFI

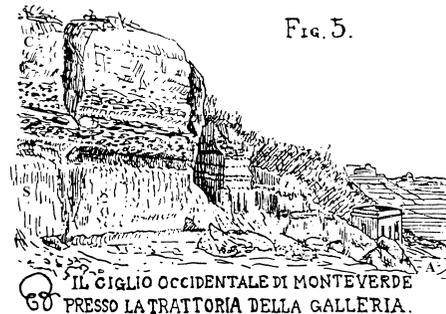
Fig. 5.

IL CIGLIO OCCIDENTALE DI MONTEVERDE
PRESSO LA TRATTORIA DELLA GALLERIA.

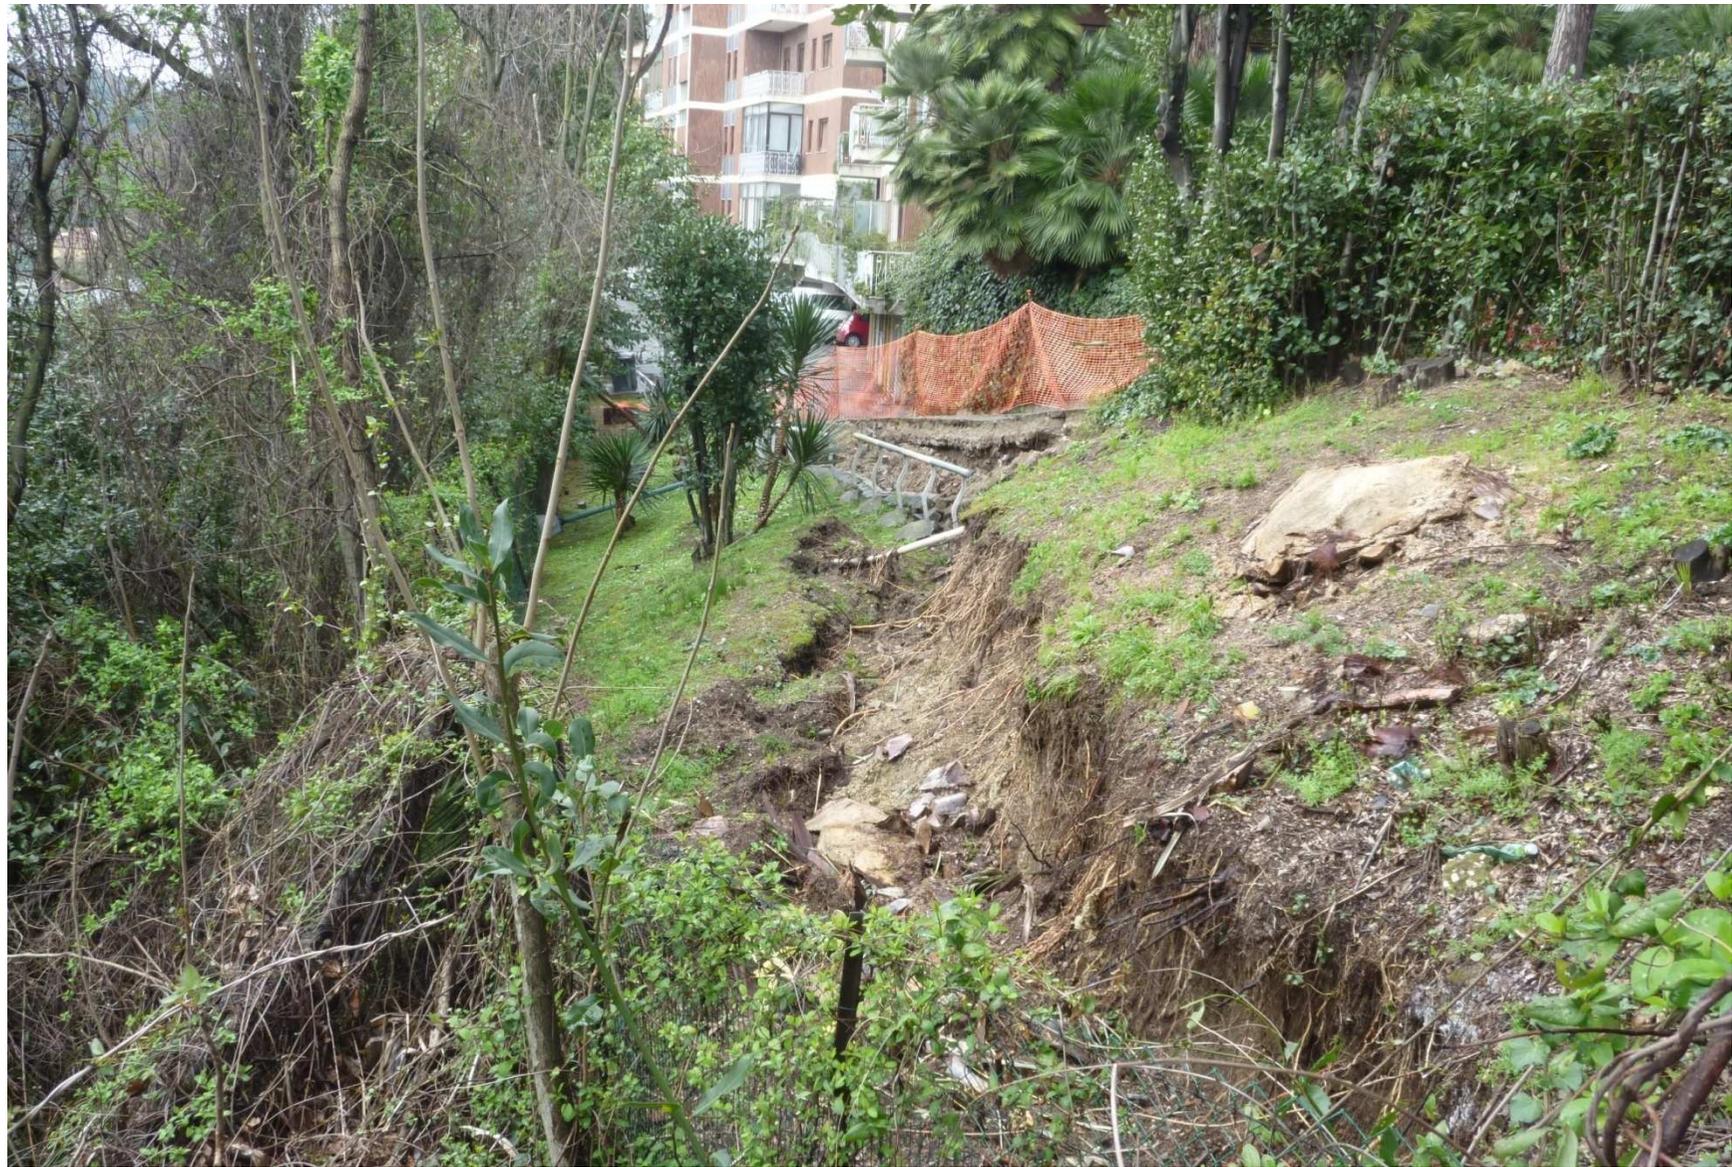
- Tra i **motivi** che hanno portato al manifestarsi e all'evoluzione della frana della Via Olimpica, ma che si possono estrapolare a gran parte delle frane in Roma, si possono indicare i seguenti (*cause innescanti*) (Pietrantoni):

- le **forti precipitazioni meteoriche** che hanno portato ad un elevato stato di imbibizione dei terreni, con aumento delle pressioni neutre e conseguente riduzione della resistenza dei terreni (**le feritoie drenanti dei muri esistenti sono risultate in gran parte intasate o malfunzionanti**);

- una **perdita delle condotte idriche presenti a monte della scarpata** e che potrebbe aver peggiorato lo stato di imbibizione dei terreni;
- le scadenti caratteristiche di resistenza del muro di sottoscarpa, formato da blocchi di pietra poco legati e quindi non dotato delle caratteristiche di resistenza a taglio e flessione tipiche dei moderni muri in cemento armato.

- **Queste come altre frane cittadine non vengono segnalate nelle cartografie citate.**
- L'intervento sul muro crollato è illustrato nella sezione tipo seguente.

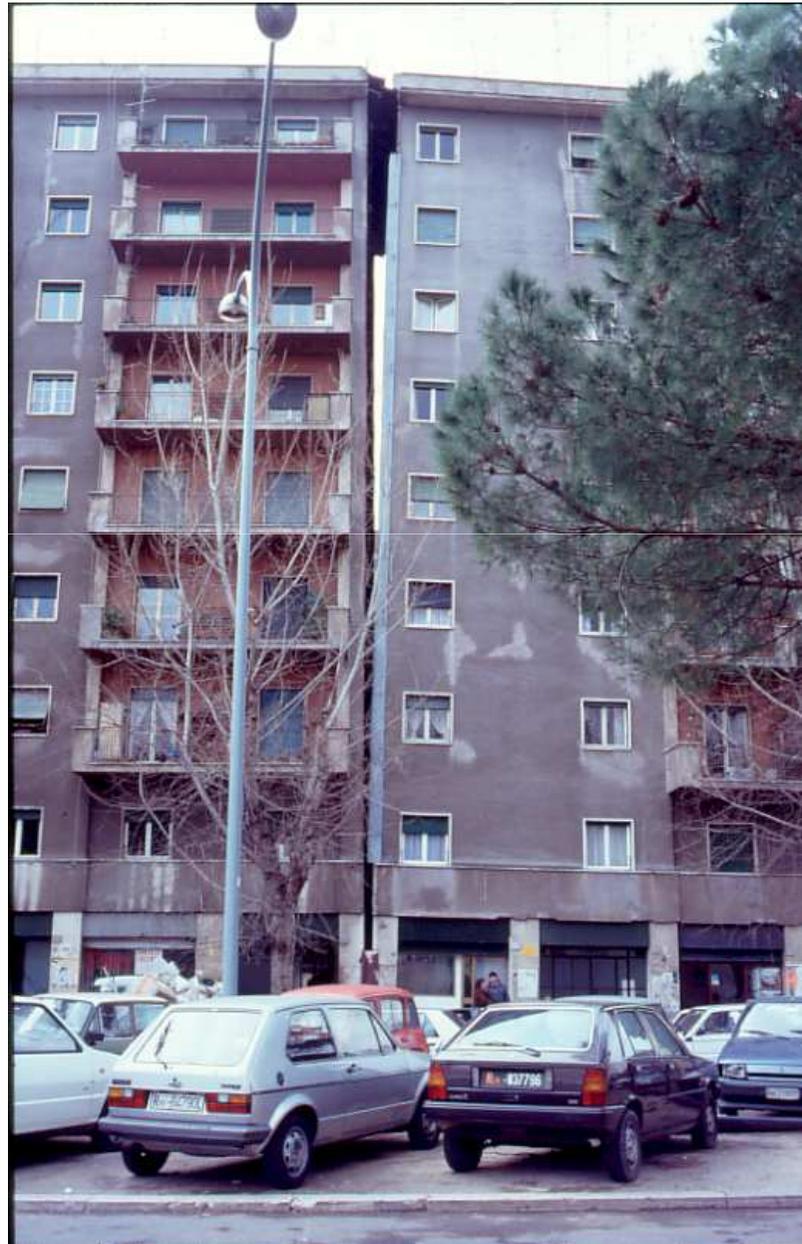
Cedimenti differenziali del terreno di fondazione. Distacco di fabbricati in corrispondenza di giunti strutturali, Viale Giustiniano Imperatore, zona Ostiense. Questi fabbricati furono costruiti negli anni '50, lungo il Fosso di Grotta Perfetta ("marrana"). Il palazzo di sinistra è stato demolito per ragioni di sicurezza (Foto G. Gisotti).

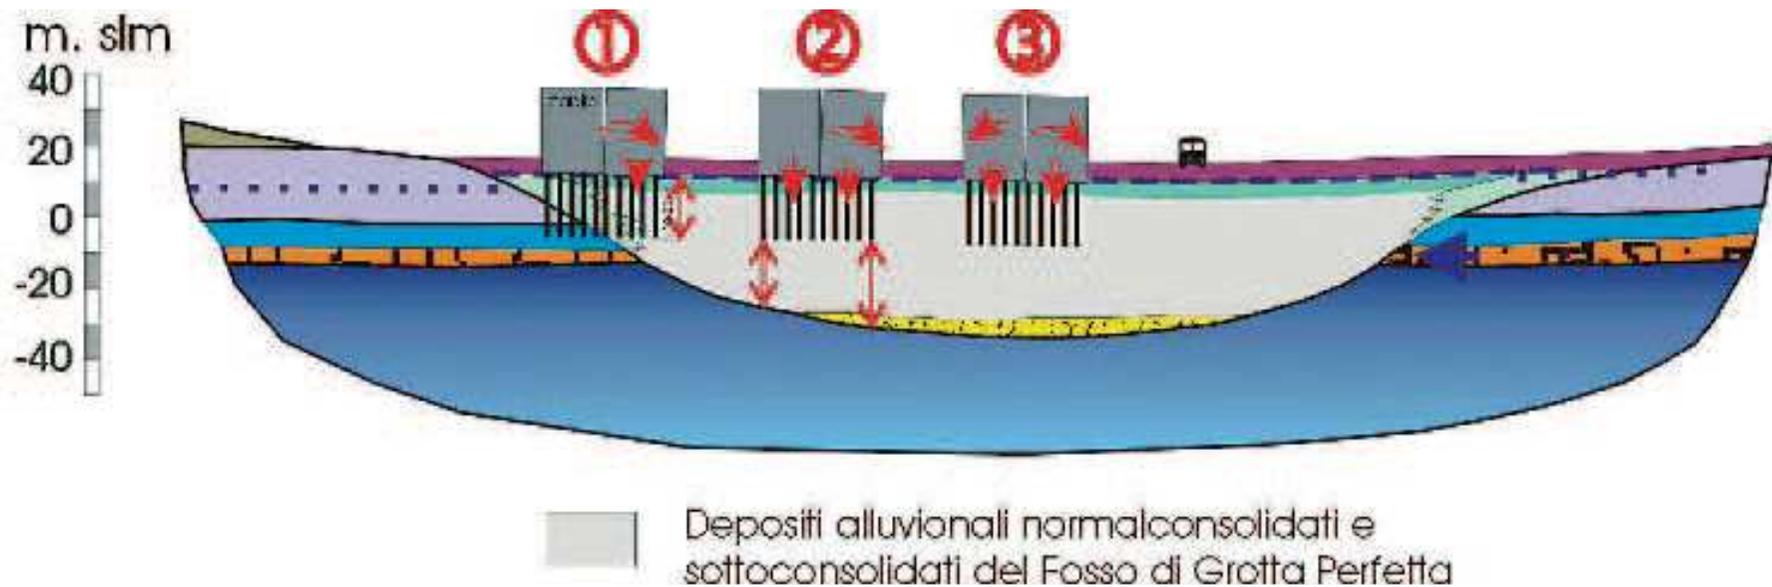
Nella zona Ostiense scorreva il "Fosso di Grotta Perfetta", che all'indomani della II Guerra mondiale fu colmato in fretta e sul riporto costruirono palazzoni (anni '50). Le fondazioni di alcuni di questi (caso 1) poggiavano da una parte sulla sponda salda della "marrana", dall'altra sui materiali di riporto e sui depositi alluvionali "attuali" molto compressibili, che col tempo si compattarono: si creò così un cedimento differenziale del terreno con conseguente rotazione del palazzo e lesioni dello stesso, fino a renderlo inabitabile (Fonte: Maurizio Lanzini).

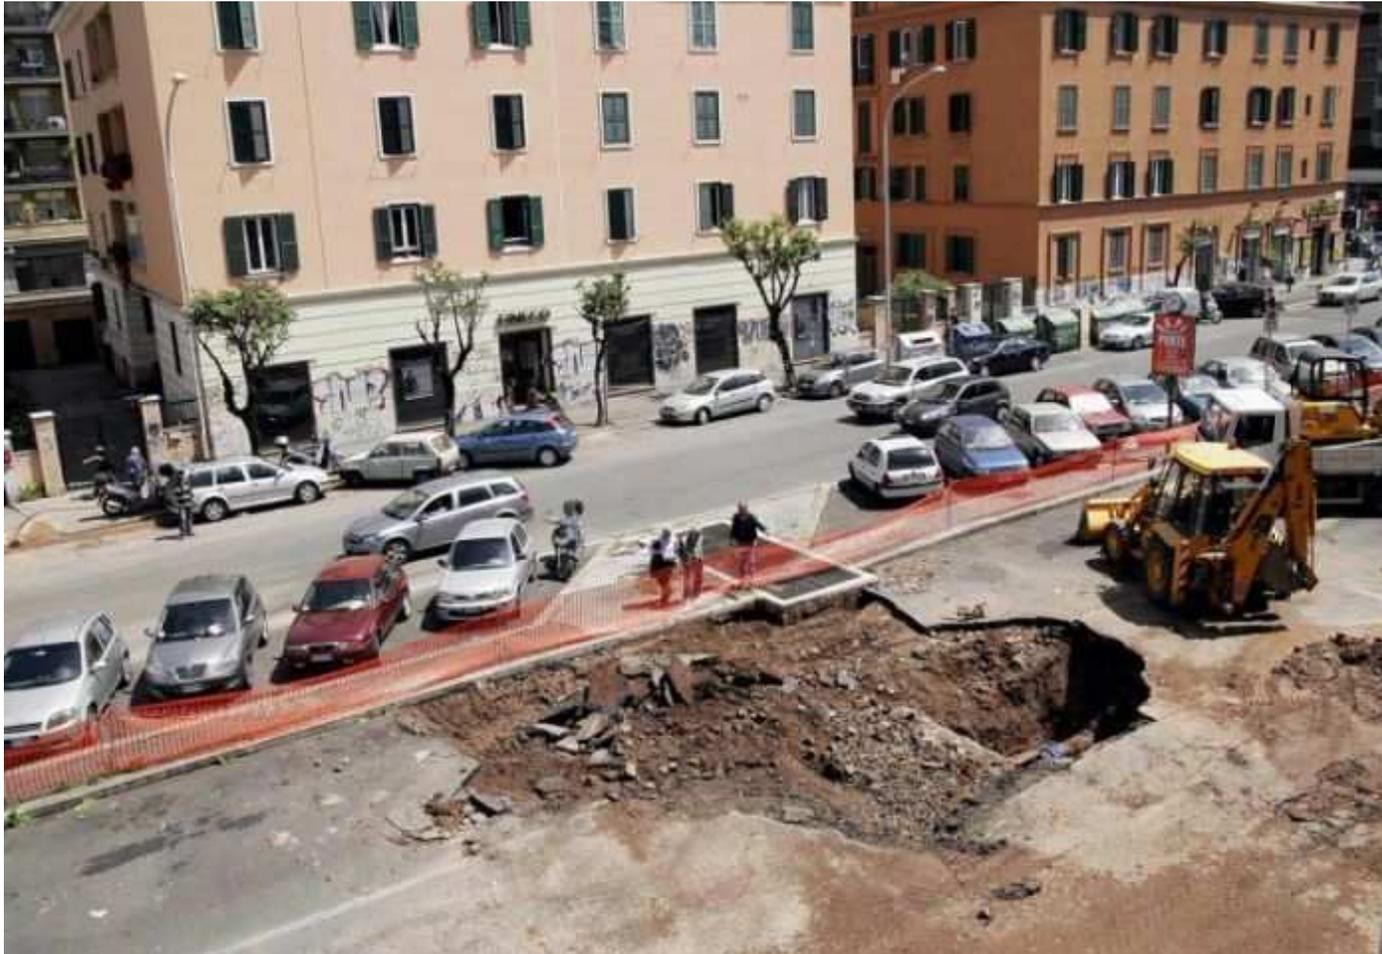
Un esempio dei frequenti sprofondamenti (voragini o sinkhole) che da tempo colpiscono il tessuto urbano (Fonte: Maurizio Lanzini).

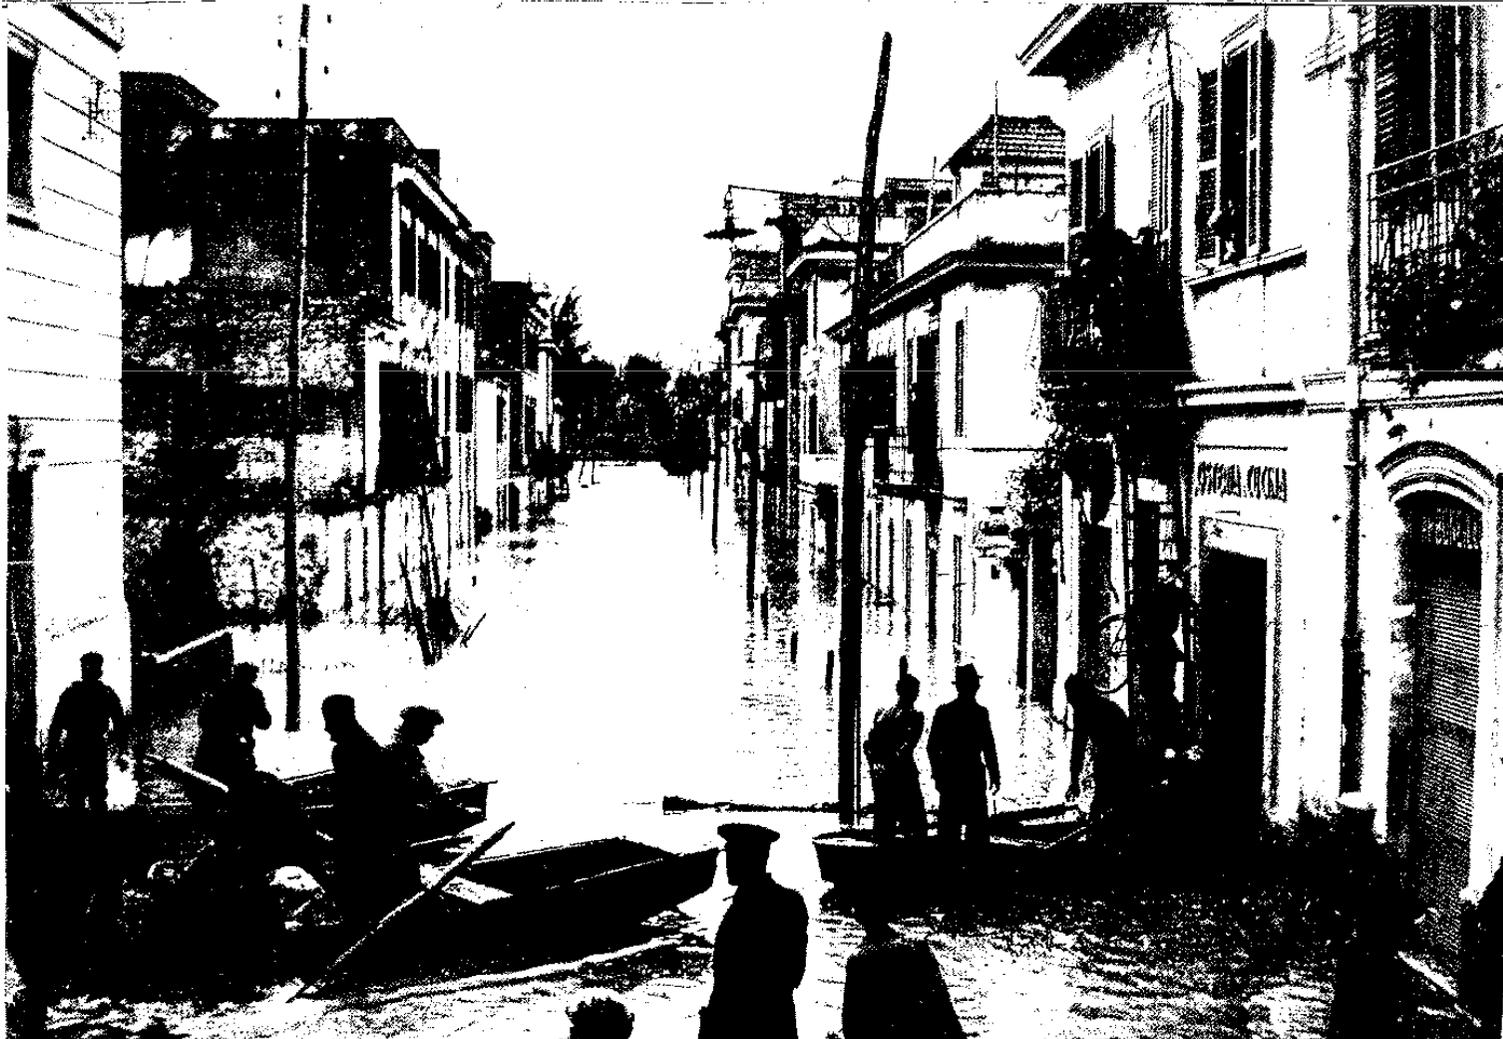
Alluvioni. Via Portuense allagata in seguito alla piena del Tevere del 17 dicembre 1937: l'allagamento fu dovuto al fatto che alcuni affluenti di destra del Tevere non poterono scaricarsi nel fiume proprio perché il Tevere era in piena e costituì un ostacolo al libero deflusso delle acque. In questo tratto non vi erano i Muraglioni.

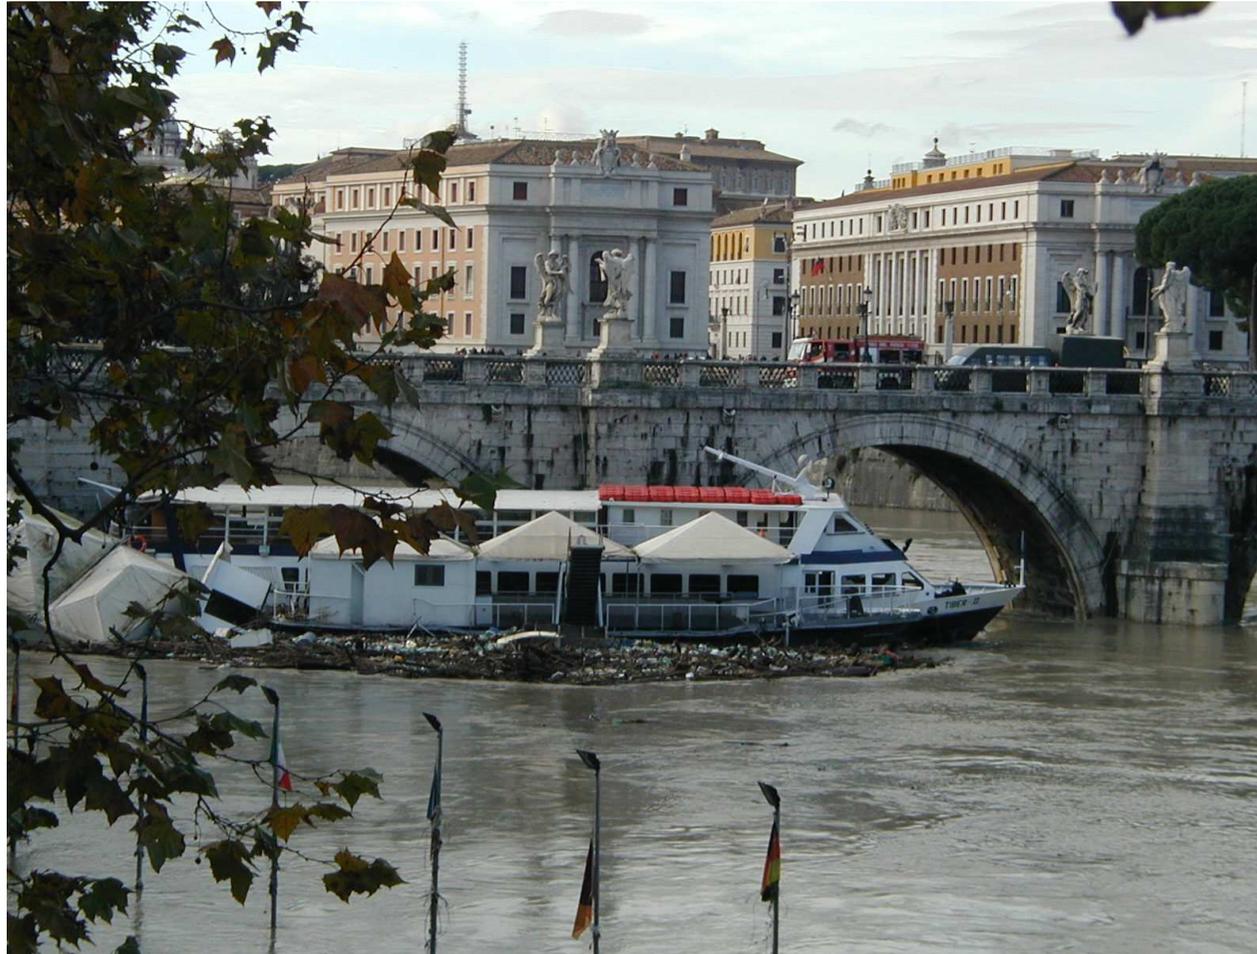
Uno dei barconi che, in seguito alla piena del Tevere del 2008, è stato trascinato dalla corrente fino a ostruire in parte la luce del ponte Sant'Angelo.

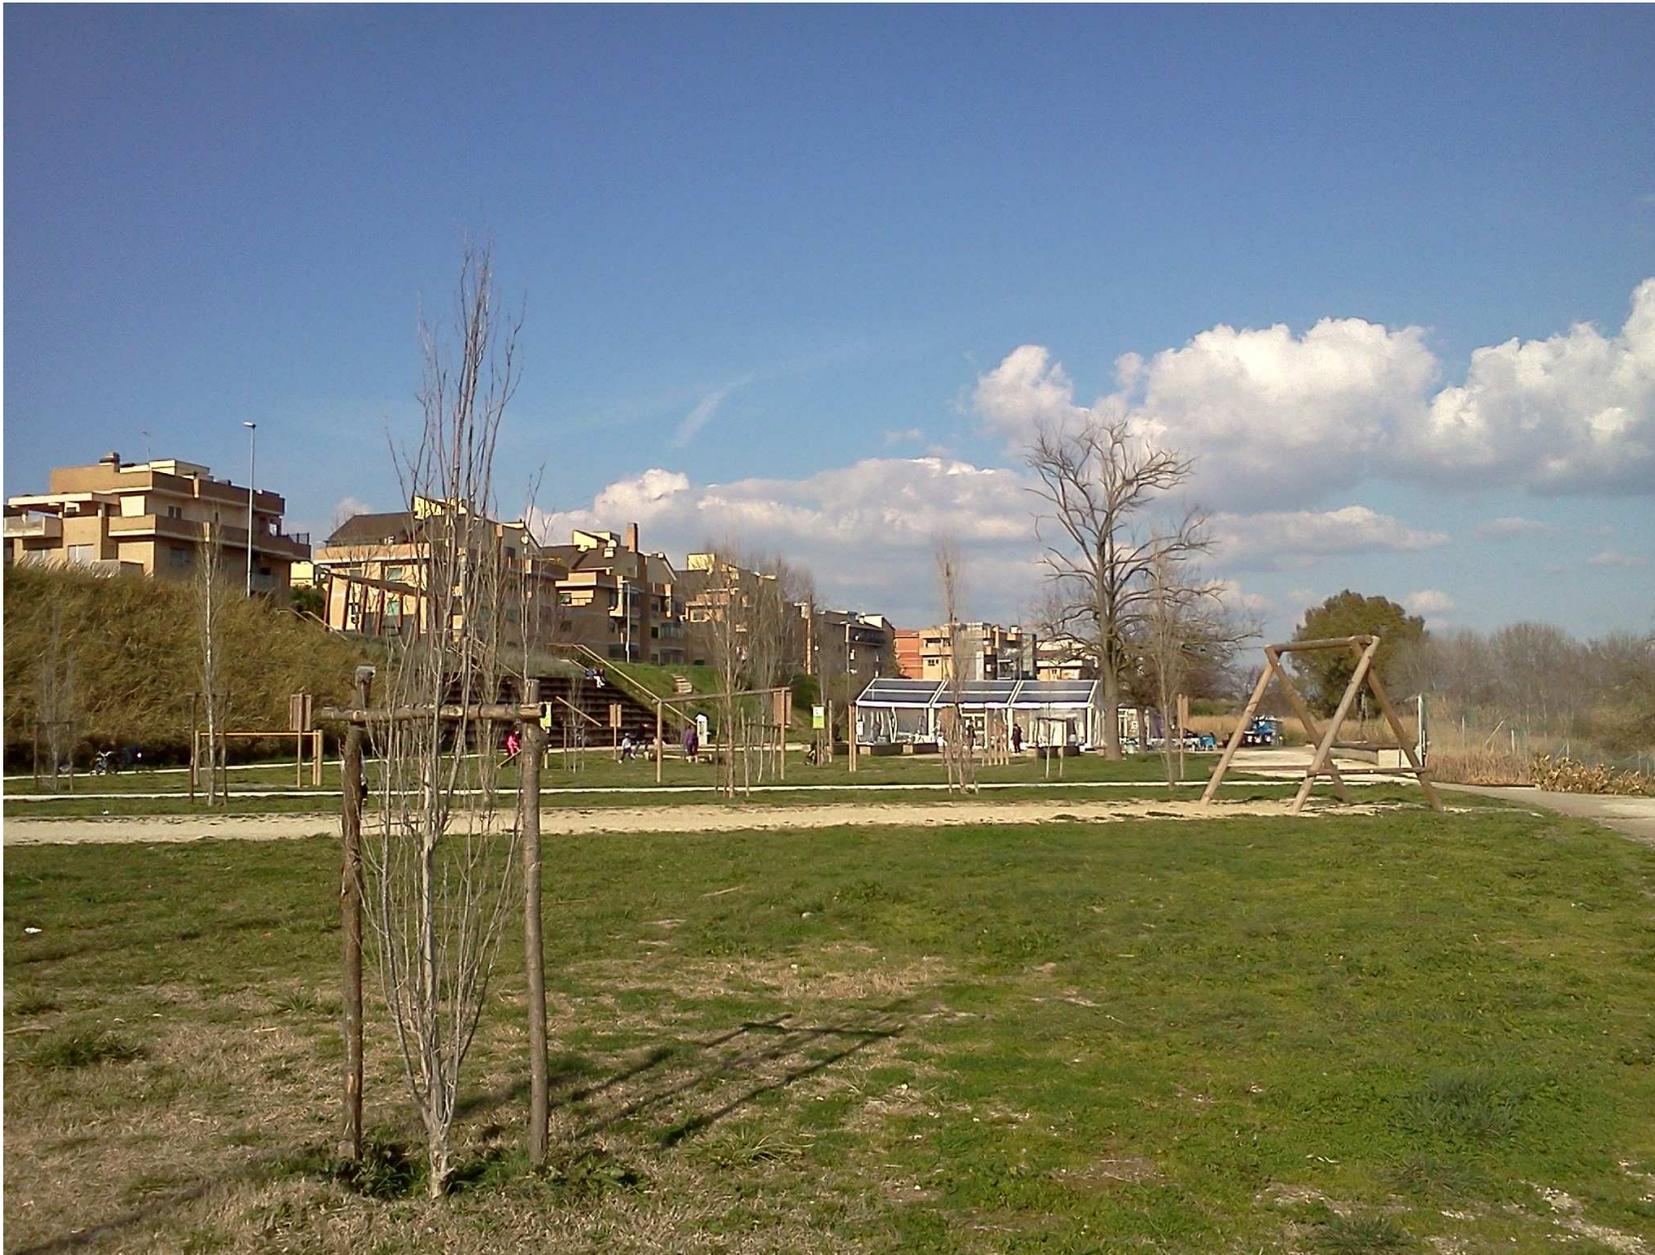
Bonifica della sponda destra del Tevere alla Magliana. Ottimo lavoro, grazie alla AdB Tevere, Associazioni (AIAPP) e residenti. Peccato che il quartiere alle spalle dell'Argine maestro si trova a una quota tale che se venisse tracimato l'argine, andrebbe sott'acqua (Foto: S. Malcevski, 2015)

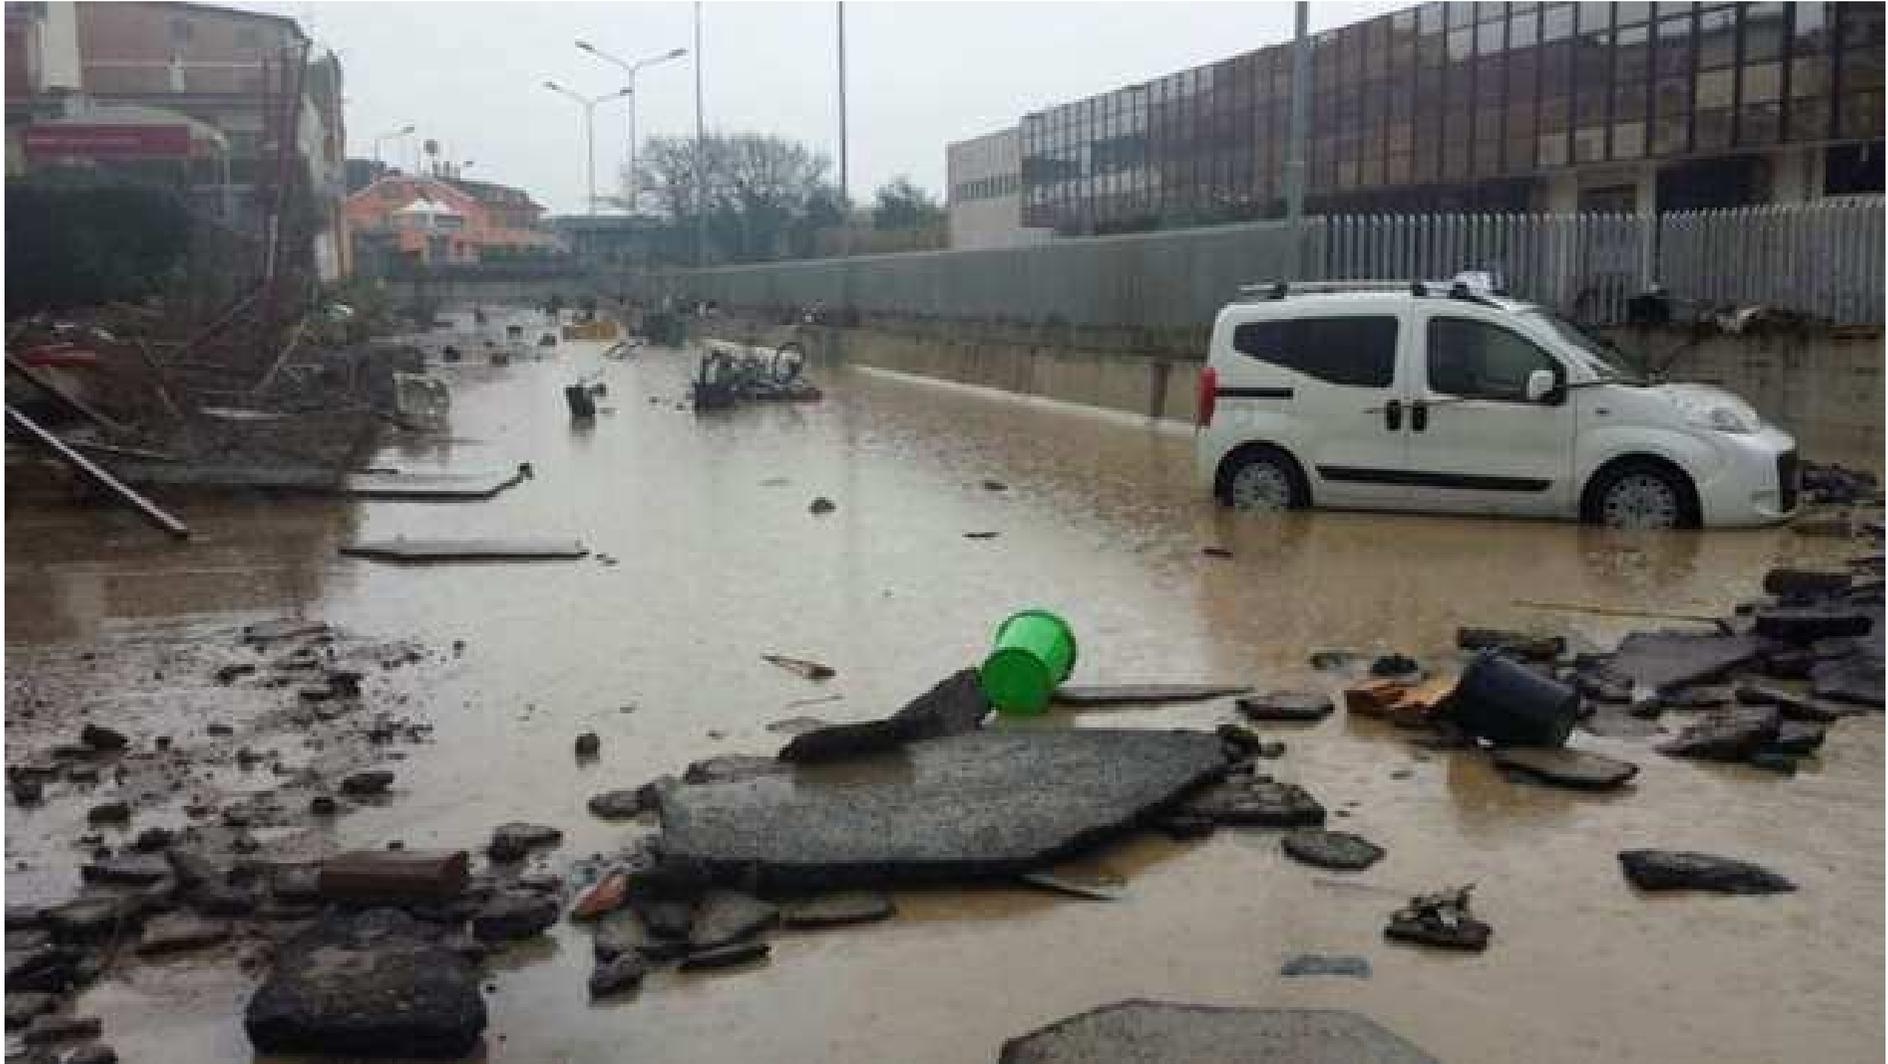
Roma, fine gennaio-primi febbraio 2014. Non solo le campagne ma anche la città è a rischio idrogeologico, perché alluvionata da fiumi in piena o perché vi sono insediamenti e infrastrutture realizzate in aree a rischio, come anche per mancato deflusso sotterraneo a causa della inefficienza delle reti idrauliche (ad es. caditoie e tombini intasati)

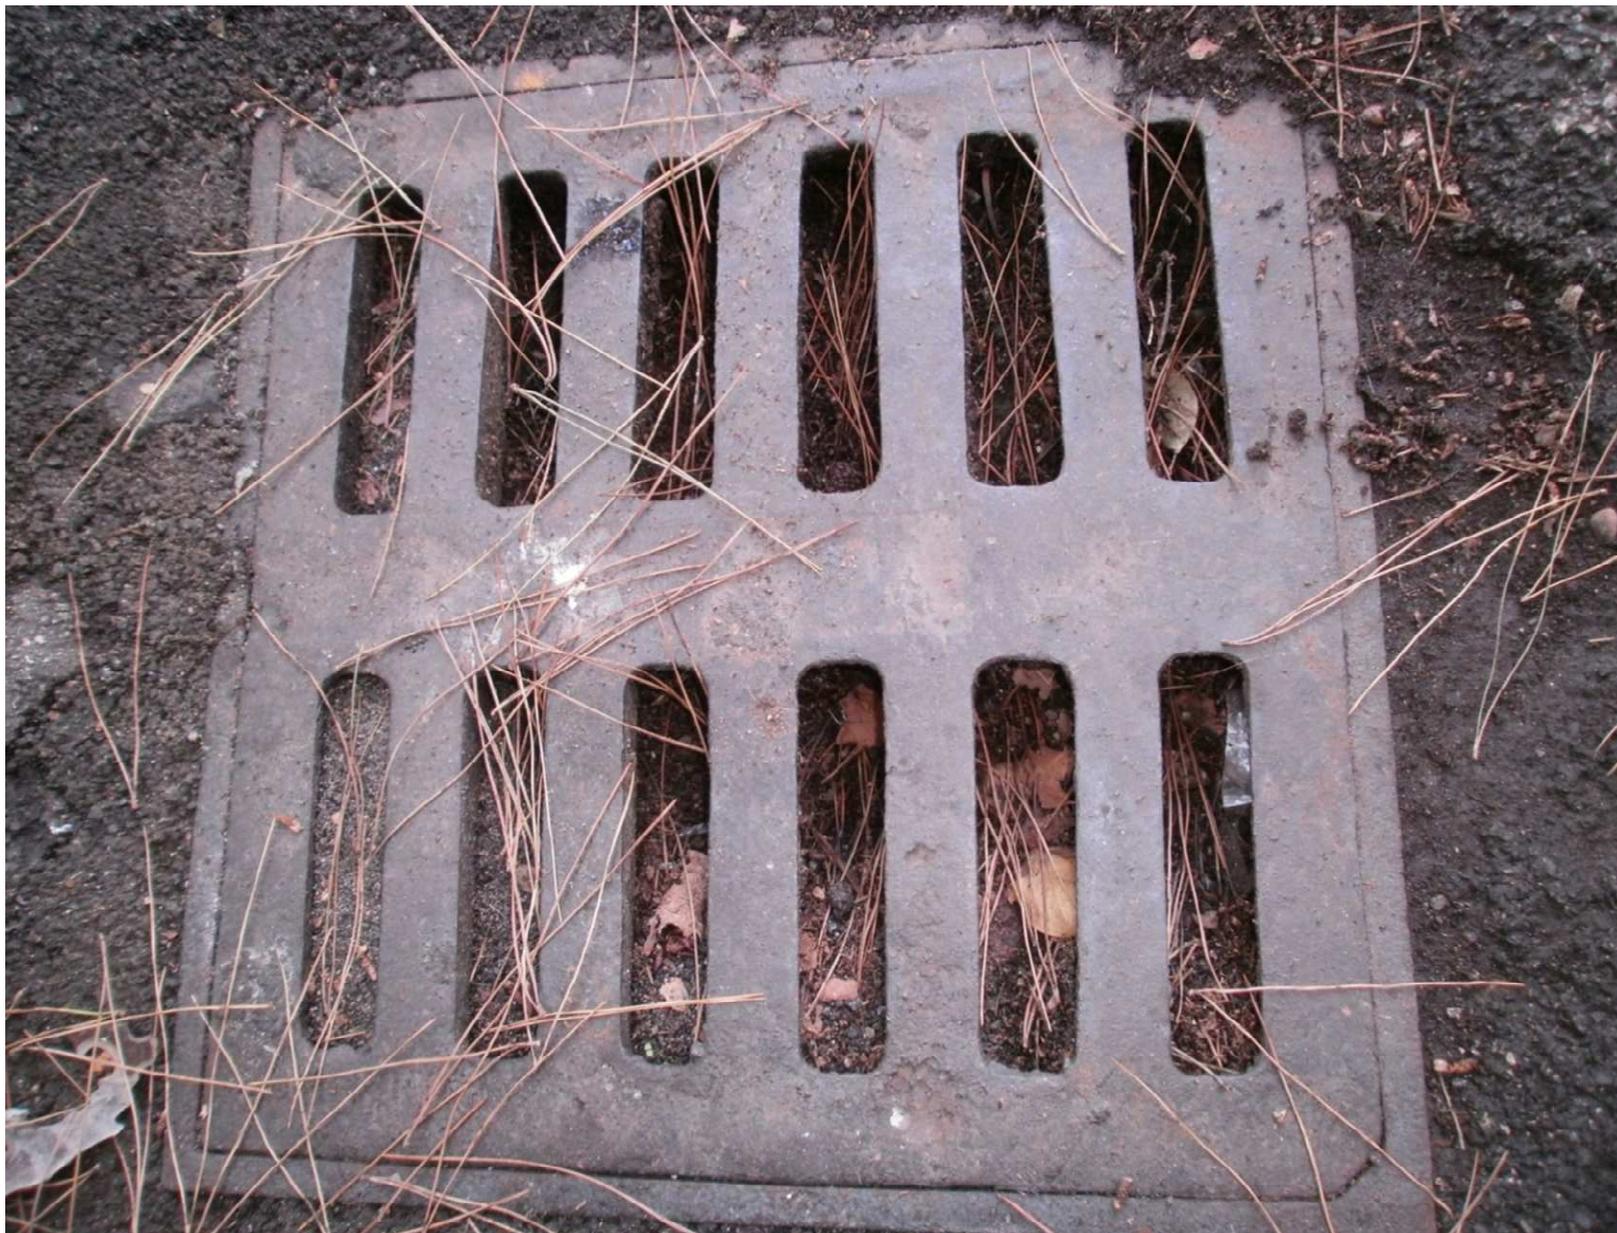
Caditoie intasate, come accade per la maggior parte della città. Massimo contributo agli allagamenti .

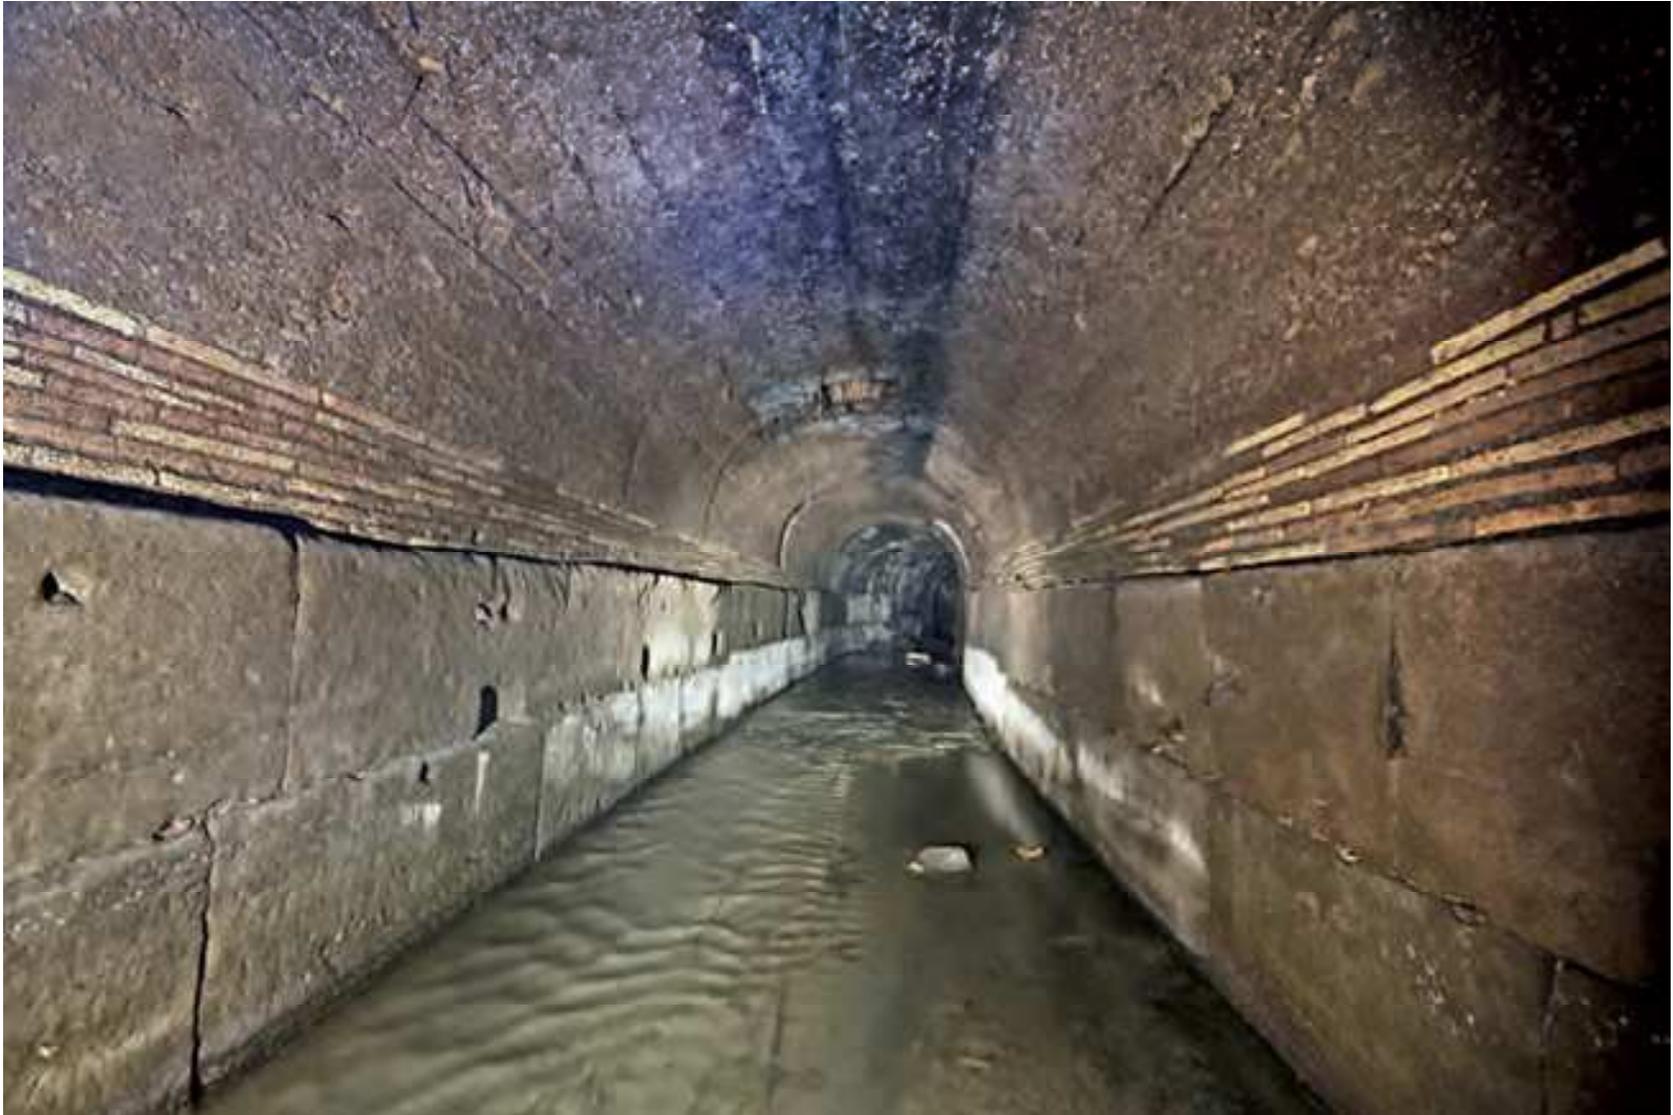
-La Cloaca Massima nacque come galleria di drenaggio in grado di raccogliere le acque superficiali e di agevolarne il deflusso verso il Tevere. Essa in particolare drenava la valle fra il Campidoglio e il Palatino, dove poi fu realizzato il Foro Romano: la sua costruzione iniziò sotto il regno di Tarquinio Prisco, e il suo adeguamento alle mutate condizioni urbanistiche della superficie continuò sotto Augusto fino a Domiziano e forse oltre, svolgendo anche le funzioni di convogliamento delle acque nere. Il manufatto è in alcuni tratti ancora funzionante (Fonte: Elisabetta Bianchi)

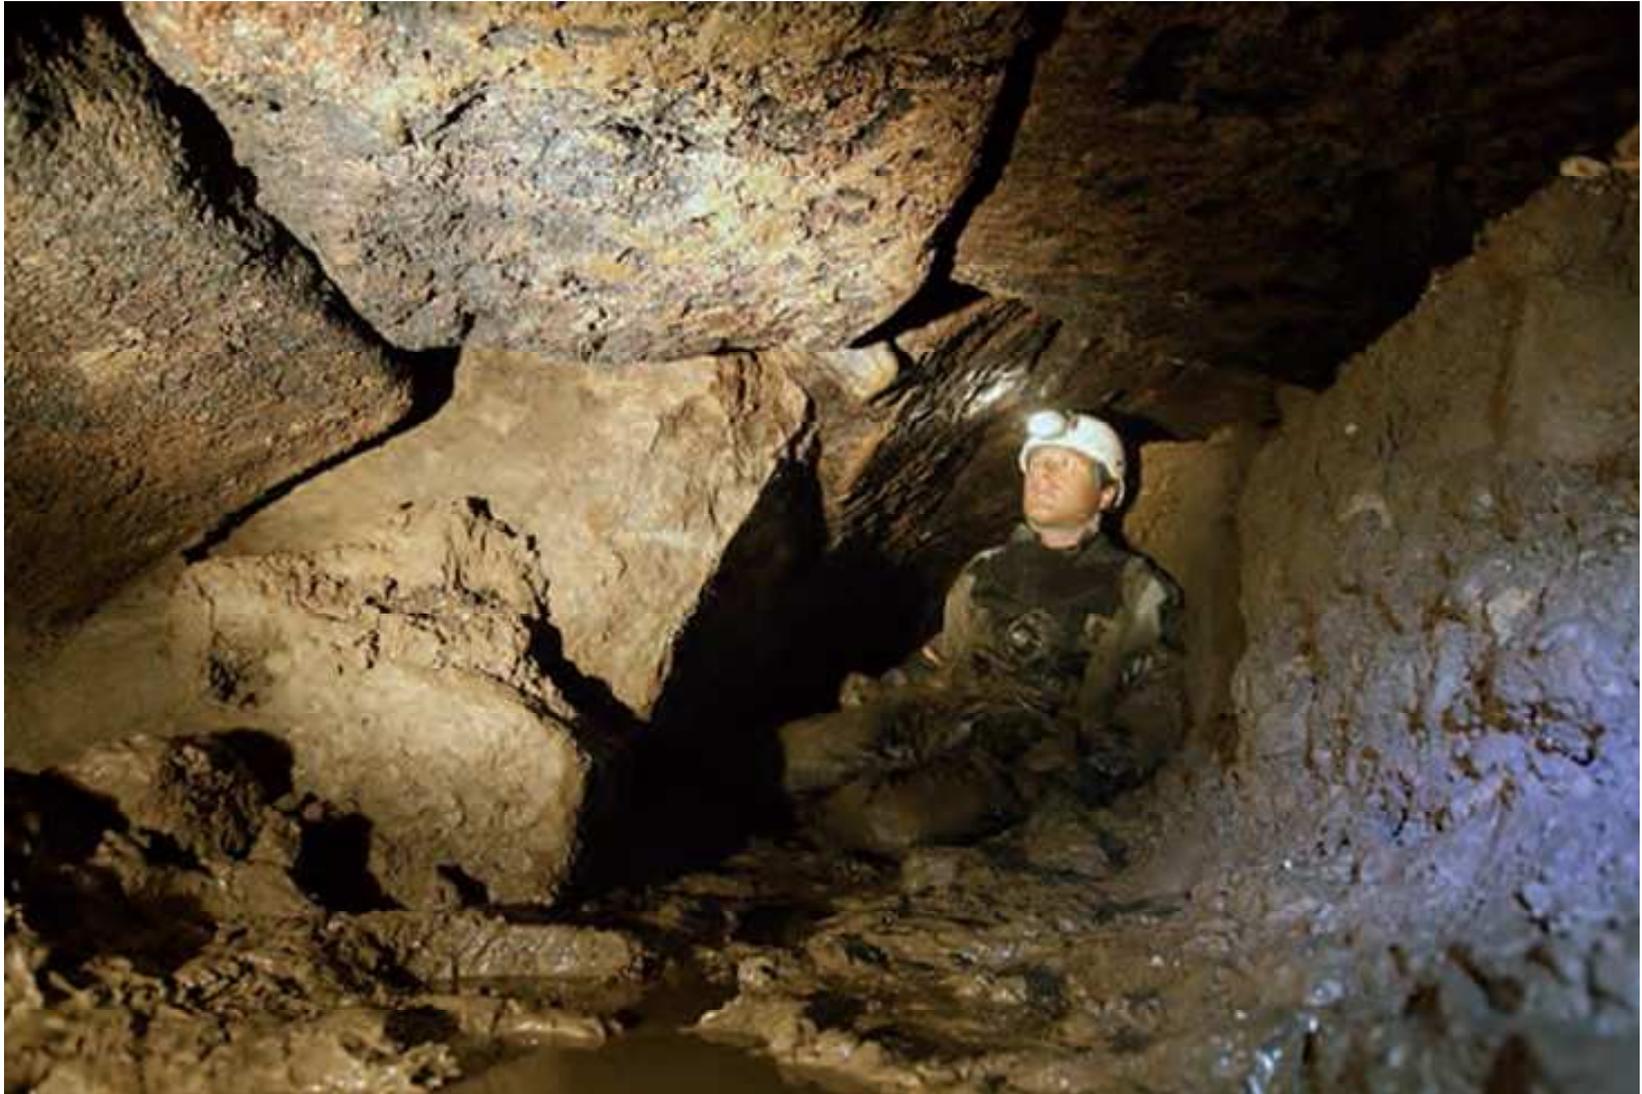
Il manufatto svolge tutt'ora le sue funzioni drenanti, tanto è vero che è stato integrato, per il tratto terminale, nella rete della moderna fognatura di Roma. Ma tali funzioni sono ridotte perché a tratti l'opera è invasa da detriti, quindi a causa della scarsità di manutenzione. Dobbiamo fare ancora affidamento ad un'opera costruita circa 26 secoli fa a servizio del Foro Romano! (Fonte: E. Bianchi, L. Antognoli, A. Morabito, I. Stranieri).
