# Geologia dell'Ambiente

**I dissesti  
che hanno interessato  
la fascia costiera tirrenica**  
25 ottobre, 4 novembre, 22 novembre 2011

# La mitigazione del rischio geoidrologico

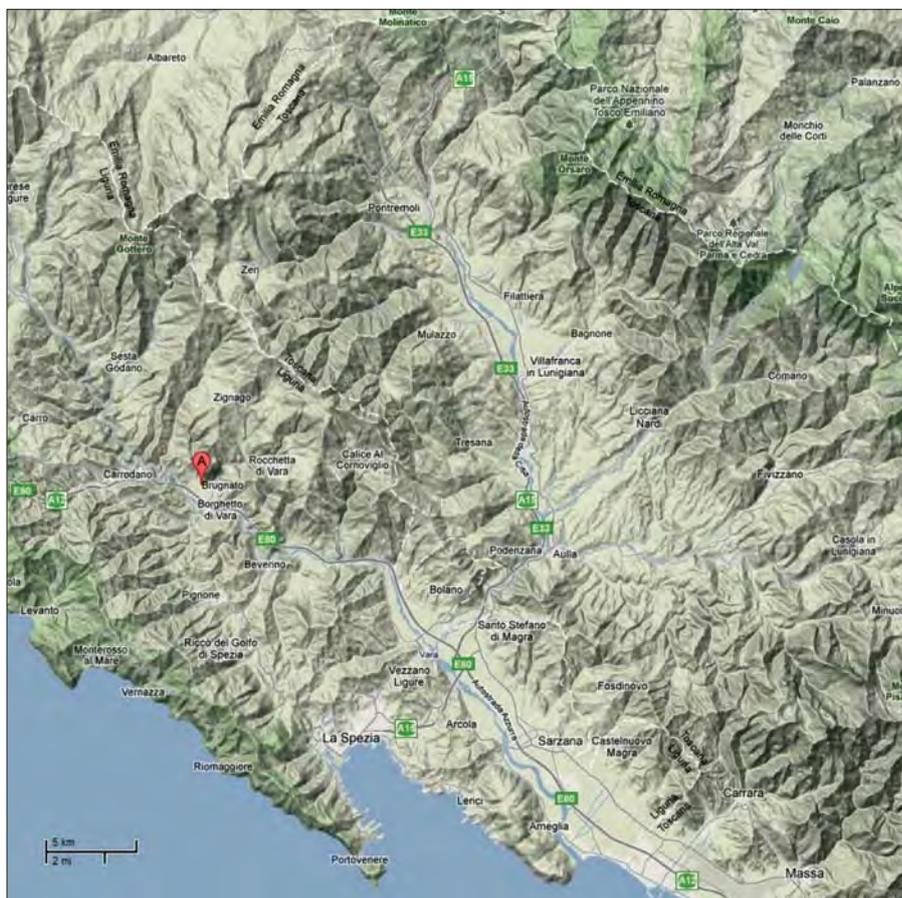
Figura 1 – L'area al confine tra la Liguria e la Toscana (Bacino del F. Magra) colpita dalle piogge intense del 24-25 ottobre 2011 (Rif. Web n. 1). La lettera A su campo rosso indica la stazione pluviografica di Brugnato.

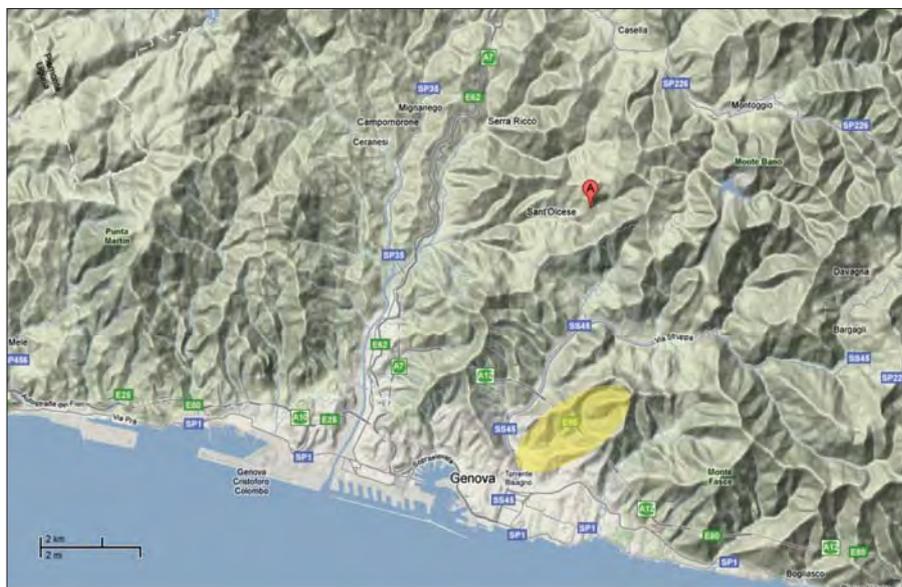
Figura 2 – L'area di Genova colpita dalle piogge intense del 24-25 ottobre 2011 (Rif. Web n. 1). La lettera A su campo rosso indica la stazione pluviografica di Vicomorasso. Evidenziato in giallo il bacino del T. Fereggiano.

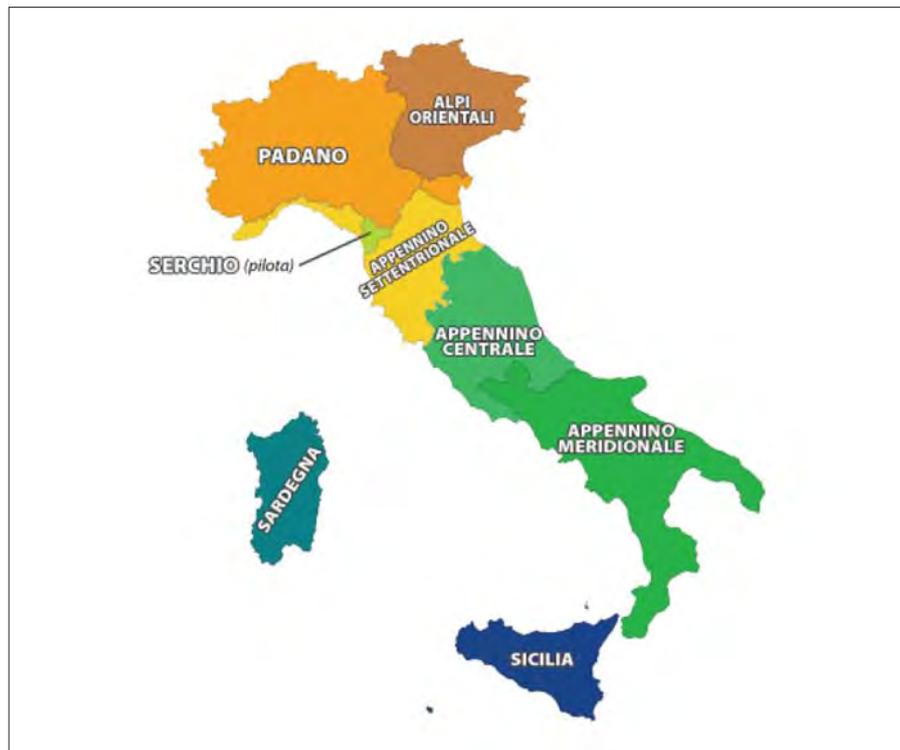
Figura 4 – Le 8 Autorità di bacino distrettuali previste dal decreto legislativo 3 aprile 2006, n. 152: Distretto Padano, Distretto Alpi Orientali, Distretto Bacino Pilota Serchio, Distretto Appennino Settentrionale, Distretto Appennino Centrale, Distretto Appennino Meridionale, Distretto Sicilia, Distretto Sardegna (Rif. Web n.3).

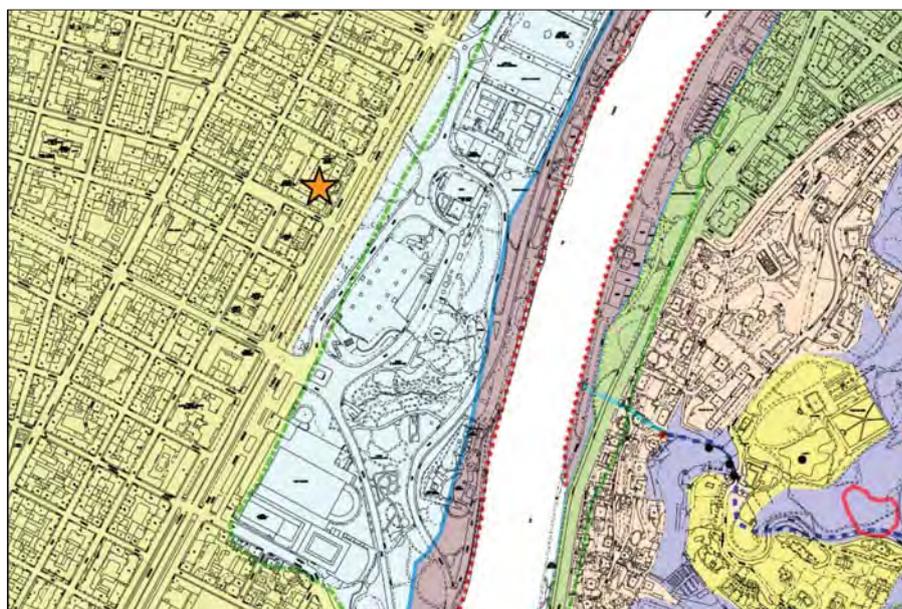
Figura 5 – Stralcio della "Carta di sintesi della pericolosità geomorfologica e dell' idoneità all'utilizzazione urbanistica" del Comune di Torino (Rif. Web n. 4). L'intero territorio comunale è classificato in relazione al pericolo idraulico (in figura le fasce fluviali intorno al fiume Po) e alla stabilità dei versanti (in figura nella parte collinare in destra idrografica). La stella indica la sede del Dipartimento di Scienze della Terra dell'Università degli Studi di Torino.

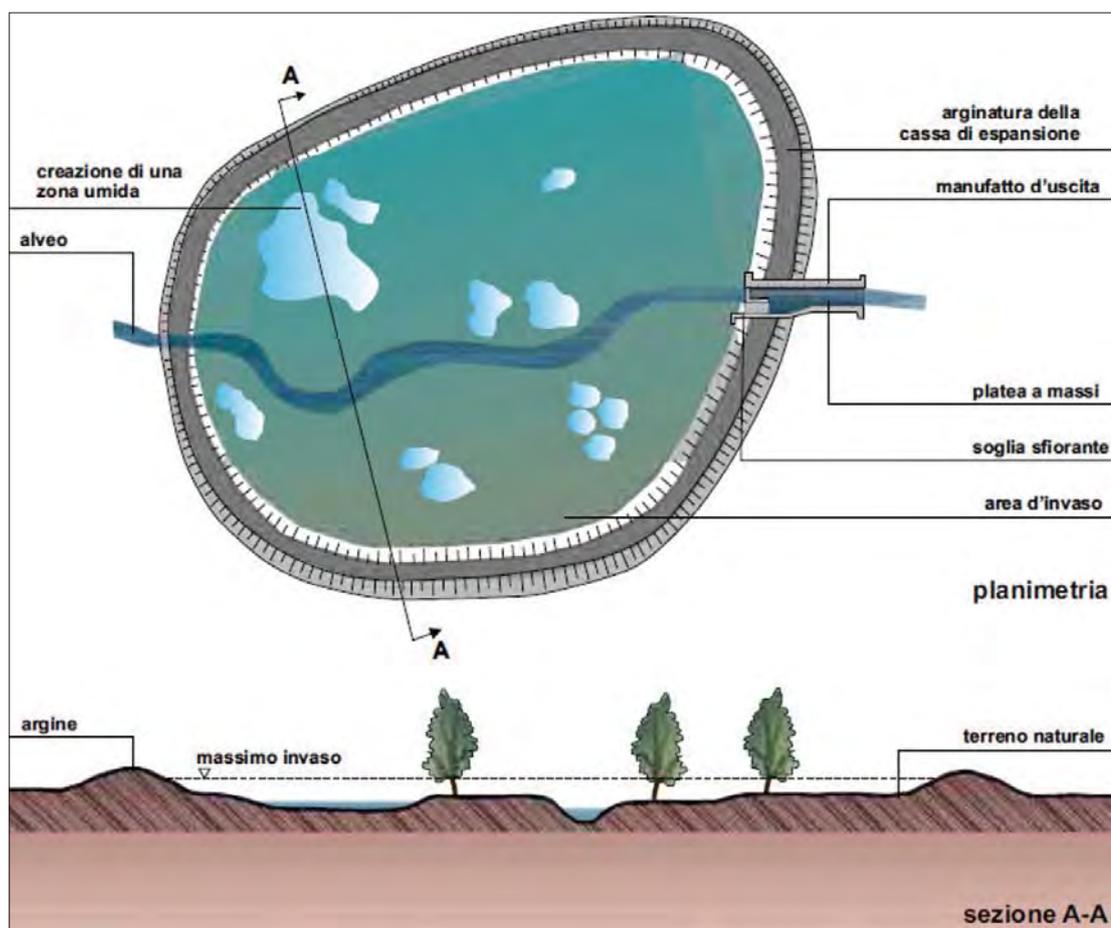
Figura 7 – Cassa di espansione in linea. Un opportuno modellamento della cassa consente di favorire il ristagno dell'acqua creando una zona umida che diventa un'occasione interessante di valorizzazione ambientale di questo dispositivo di moderazione delle piene. La cassa è dotata di un manufatto di uscita dotato di soglia sfiorante che restituisce l'acqua a valle dissipandone l'energia per mezzo di una platea di massi (APAT, 2004).

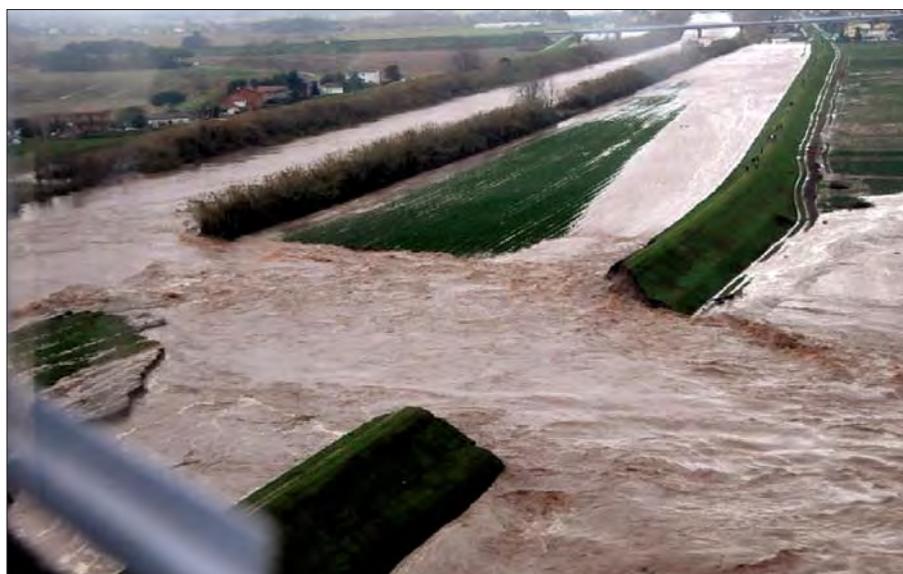
Figura 8 – La rotta dell'argine del Fiume Serchio in occasione dell'evento alluvionale del dicembre 2009.

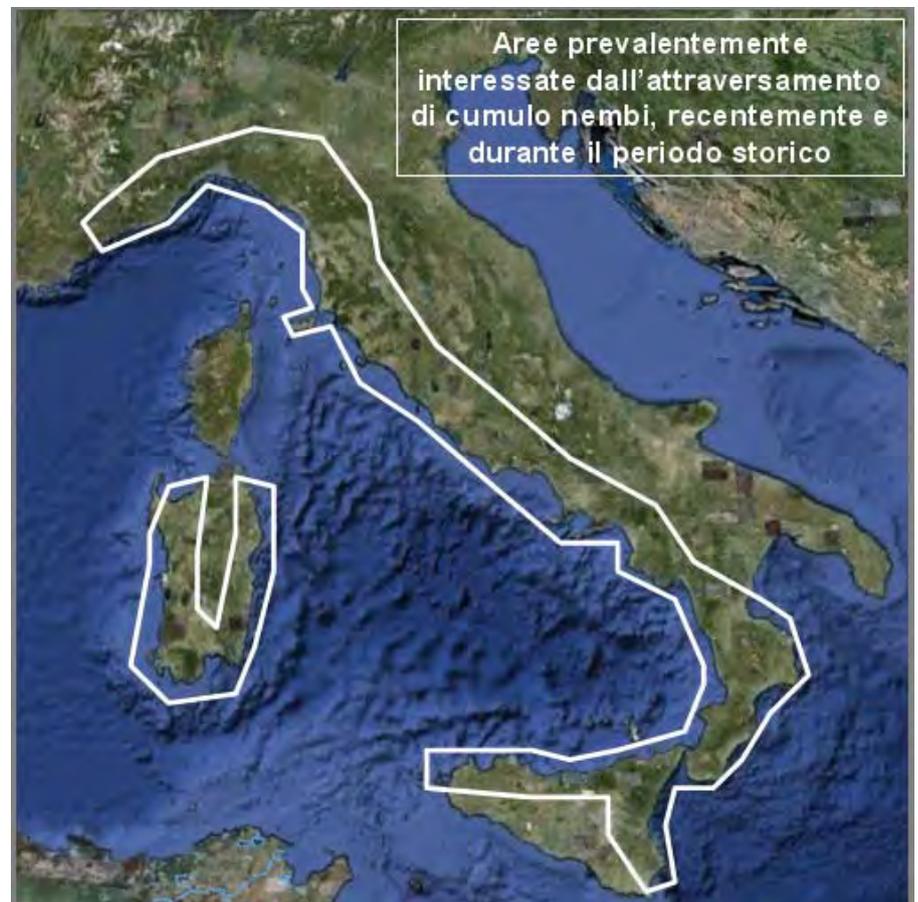
Figura 1 – Individuazione, in base ai dati finora disponibili, delle aree che sono prevalentemente interessate dall'attraversamento dei cumulo nubi.

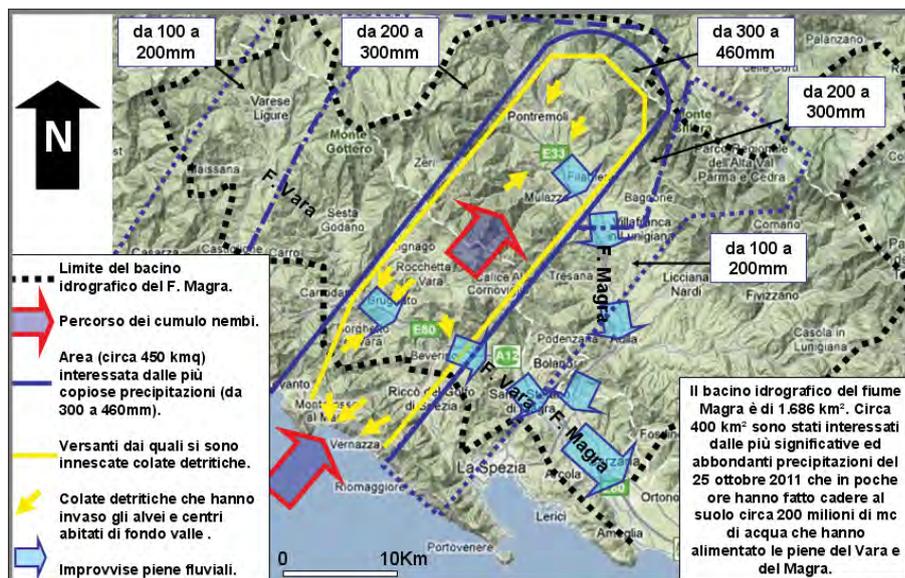
Figura 2 – Ricostruzione schematica dei principali effetti al suolo dell'evento idrologico del 25 ottobre 2011.

L'evento del 25 ottobre 2011 che ha devastato le Cinque Terre e parte dei bacini medio alti e i fondo valle del Vara-Magra tra la Liguria meridionale e la Lunigiana in Toscana (Figg. 2 e 3) rappresenta una drammatica sperimentazione della natura, causata dal transito di cumulo nubi, che deve essere utilizzata per coglierne tutti i più significativi aspetti che riguardano le caratteristiche meteorologiche, quelle idrologiche e geoambientali, al fine di individuare linee di difesa, più efficaci di quelle attuali, dell'ambiente naturale, antropizzato e urbanizzato e soprattutto dell'incolumità dei cittadini.

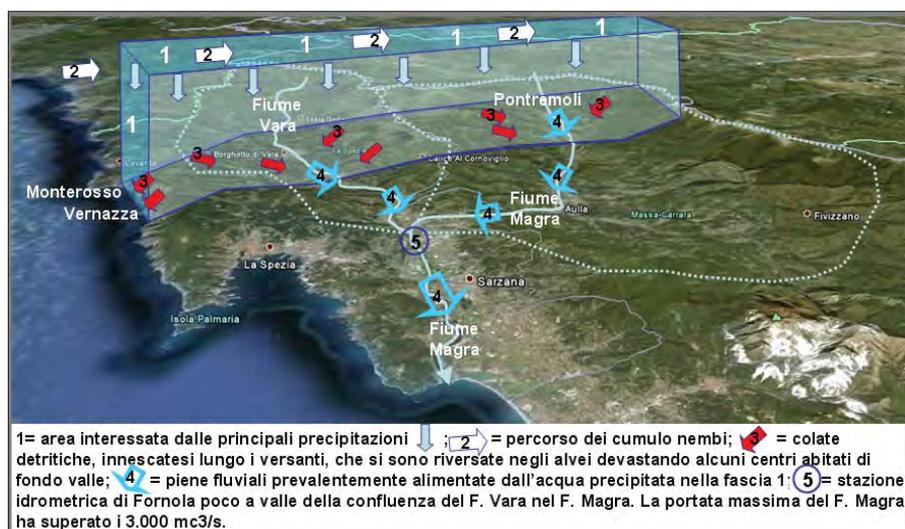
Figura 3 – Ricostruzione schematica dei principali effetti al suolo lungo la fascia percorsa dai cumulo nubi più significativi dal punto di vista delle precipitazioni piovose del 25 ottobre 2011.

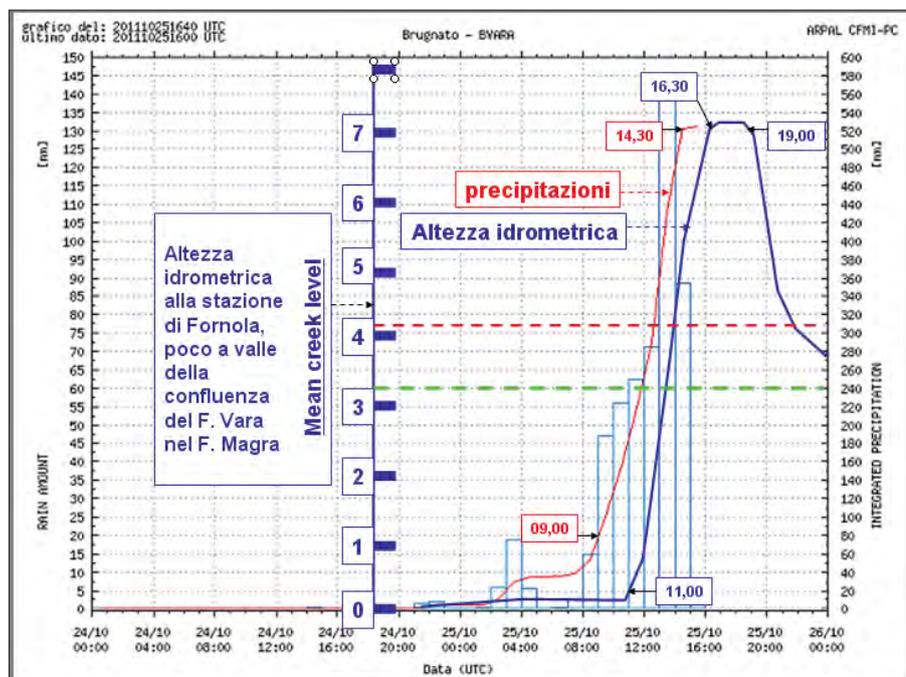
Figura 4 – Correlazione tra la registrazione delle precipitazioni del 25 ottobre 2011 a Brugnato nella media valle del Fiume Vara (linea sottile rossa) e le altezze idrometriche registrate circa 20 chilometri a valle nella stazione di Fornola.

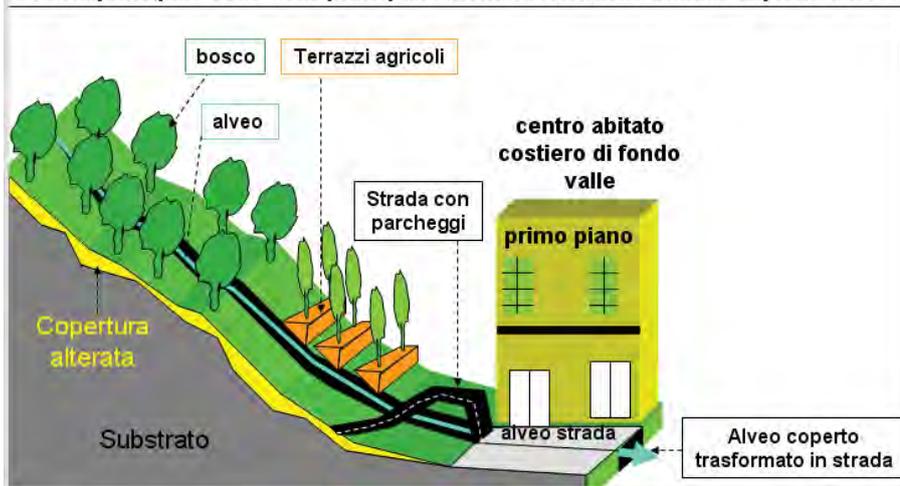
Figura 5 – Schema dell'assetto ambientale ed urbanistico degli abitati costieri delle Cinque Terre.

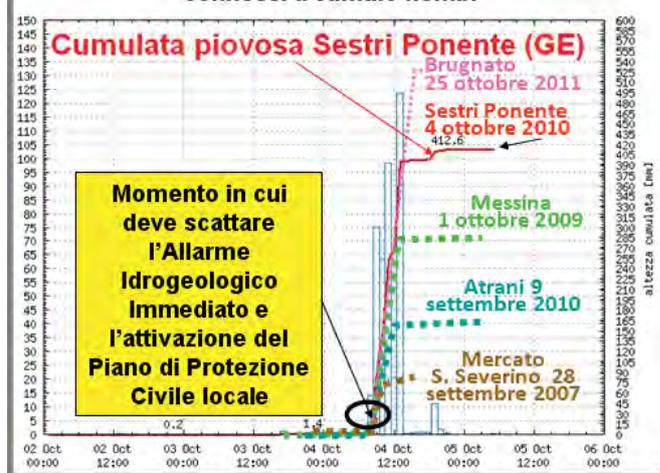
Figura 7 – Caratteristiche curve pluviometriche registrate in aree attraversate da cumulo nubi con individuazione del momento in cui deve essere diramato l'Allarme Idrogeologico Immediato al fine di mettere al sicuro i cittadini.

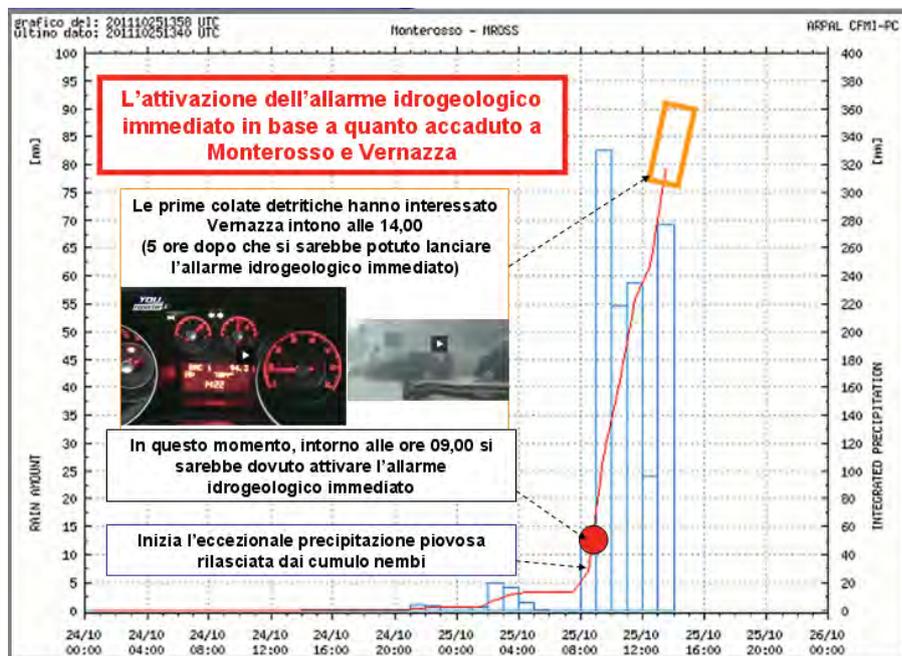
Figura 8 – Ricostruzione degli effetti al suolo più significativi registrati a Monterosso e Vernazza il 25 ottobre 2011 in relazione alla pioggia eccezionale iniziata intorno alle ore 9,00. Il cerchietto rosso individua il momento in cui avrebbe potuto essere diramato l'Allarme Idrogeologico Immediato proposto con la presente nota.

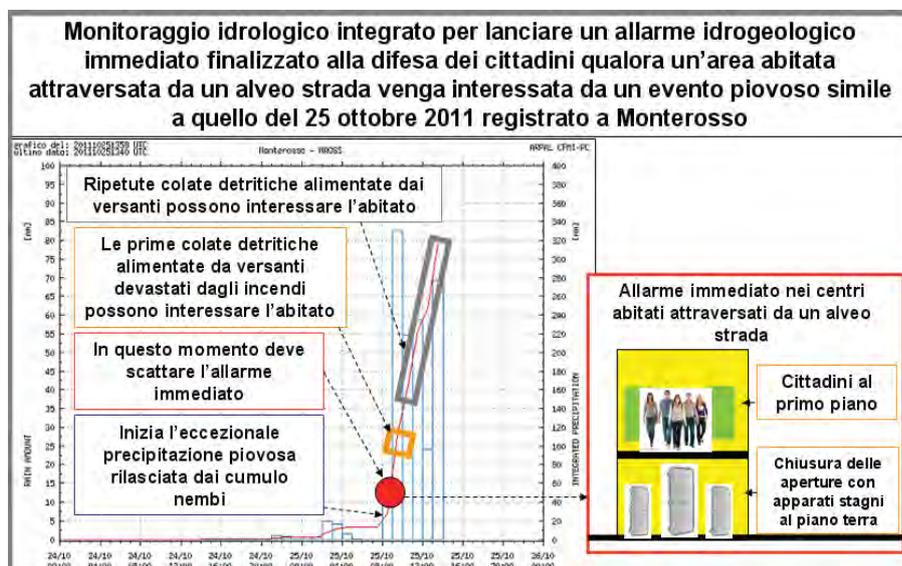
Figura 9 – Schema degli effetti al suolo che si possono verificare quando si verifica un eccezionale evento piovoso come quello che ha interessato Monterosso e Vernazza e individuazione del momento in cui fare scattare l'Allarme Idrogeologico Immediato.

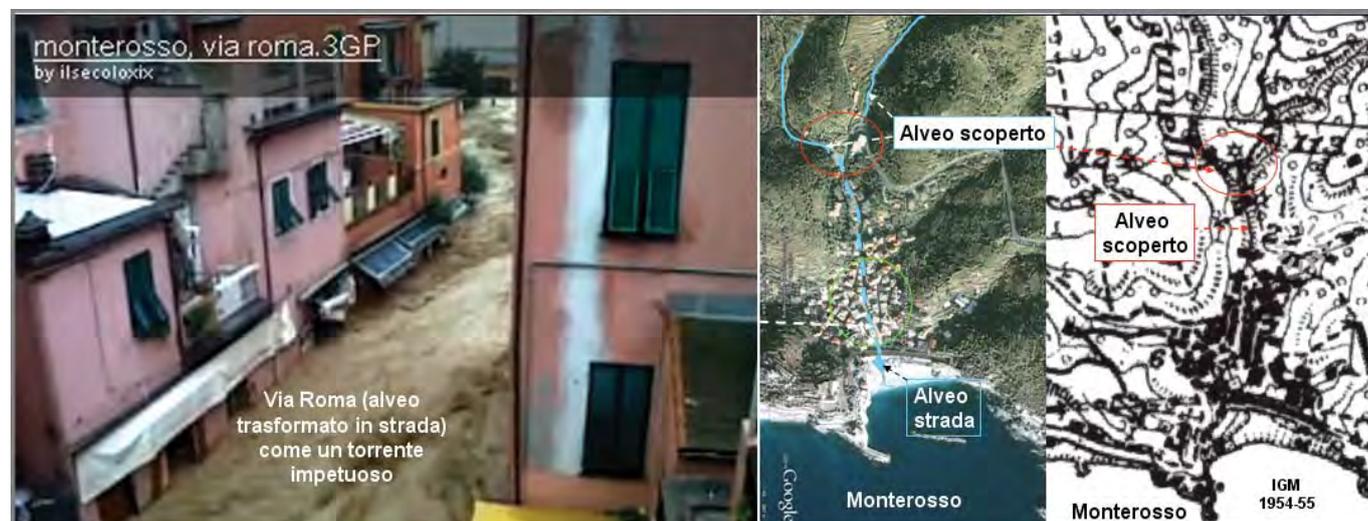
Figura 10 – A destra l'abitato di Monterosso nel 1954-55 quando l'alveo era ancora in gran parte scoperto. Al centro: l'alveo trasformato in alveo-strada (chiamata via Roma) che è stato devastato dal flusso fangoso (immagine a sinistra) che si è riappropriato dell'area di sua competenza (immagini a sinistra tratte dalla rete, Secolo XIX).

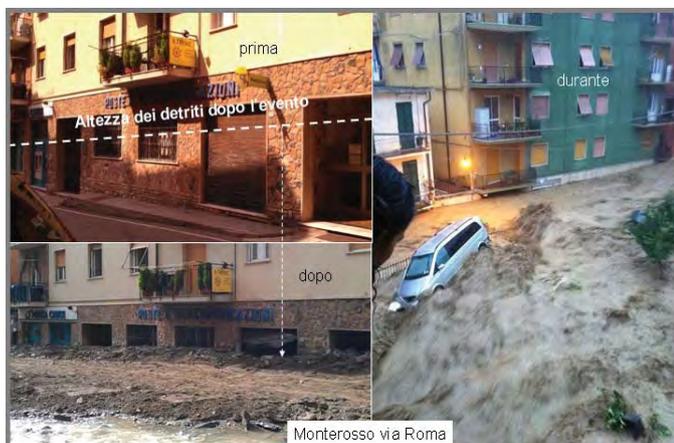
Figura 11 – Esempio dei danni causati dai flussi idrici, fangosi e detritici nell'abitato di Monterosso.

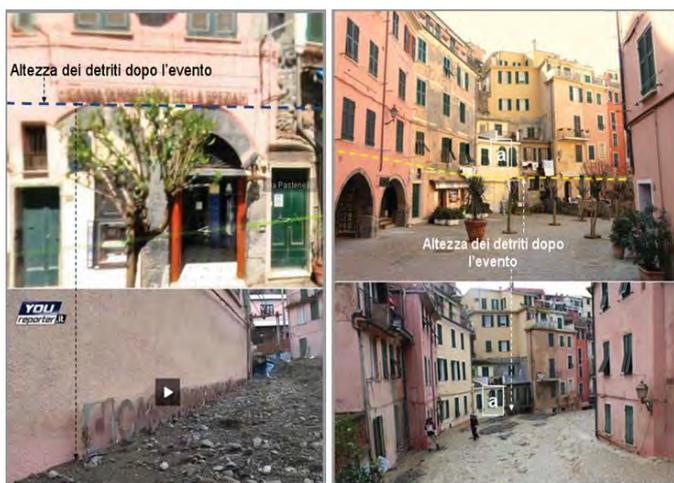
Figura 13 – Esempio dei danni causati dai flussi idrici, fangosi e detritici nell'abitato di Vernazza evitabili mediante l'isolamento dei locali al piano terra con porte a chiusura stagna.

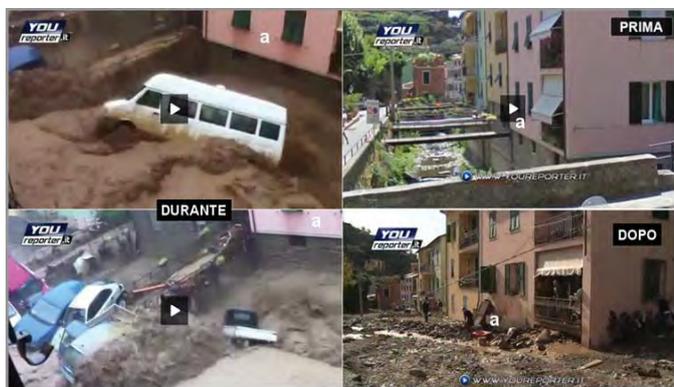
Figura 15 – Esempio dell'enorme volume di detriti accumulati nella parte alta di Vernazza che hanno completamente occluso l'alveo ed evidenziazione del problema causato dal trascinarsi di autoveicoli, anche di grandi dimensioni, nell'alveo che poco a valle diventa alveo coperto.

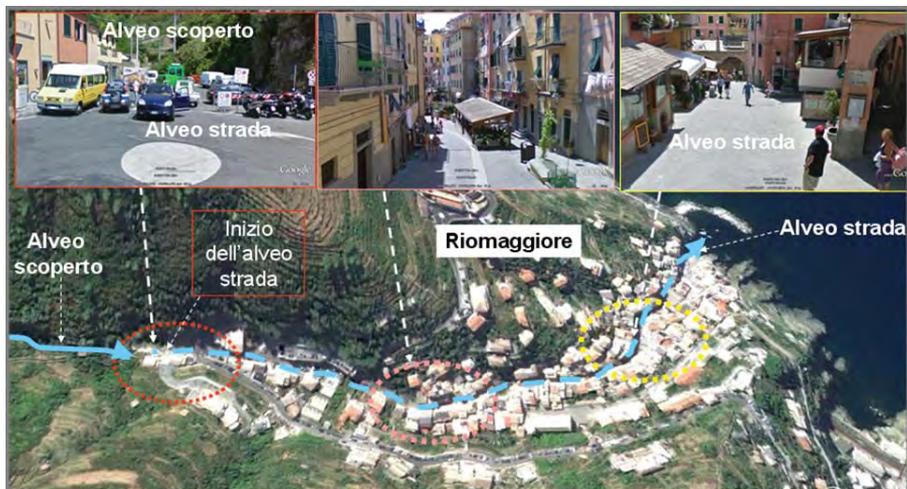
Figura 16 – L'alveo trasformato in strada a Riomaggiore, ubicato poco a sud di Vernazza, non interessato dal transito dei cumulo nubi.

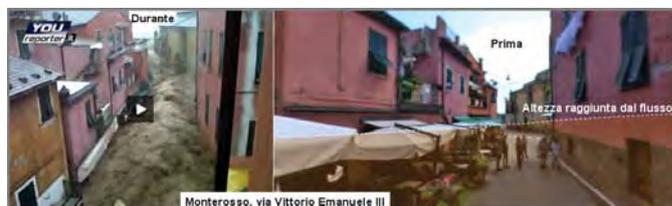
Figura 12 – Esempio dei danni causati dai flussi idrici, fangosi e detritici nell'abitato di Monterosso. L'isolamento dei locali al piano terra con porte a chiusura stagna potrebbe evitare i danni ai manufatti e alle attività economiche.

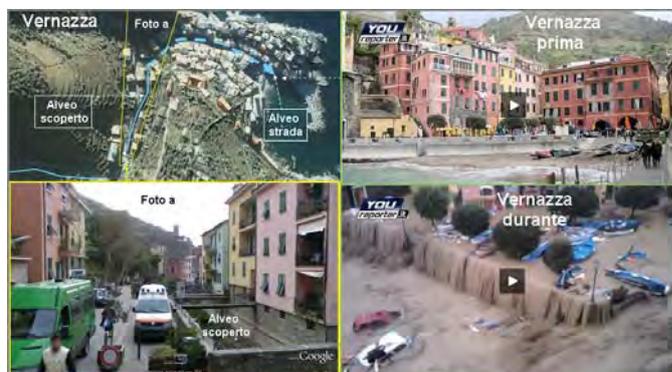
Figura 14 – In alto a sinistra: l'alveo strada che attraversa l'abitato di Vernazza; in basso a sinistra: l'alveo scoperto a monte dell'abitato. La sezione si è rivelata clamorosamente mal dimensionata ed insufficiente a smaltire il flusso fangoso-detritico che ha invaso la sovrastante strada devastandola (immagini a destra tratte dalla rete, YOU reporter).

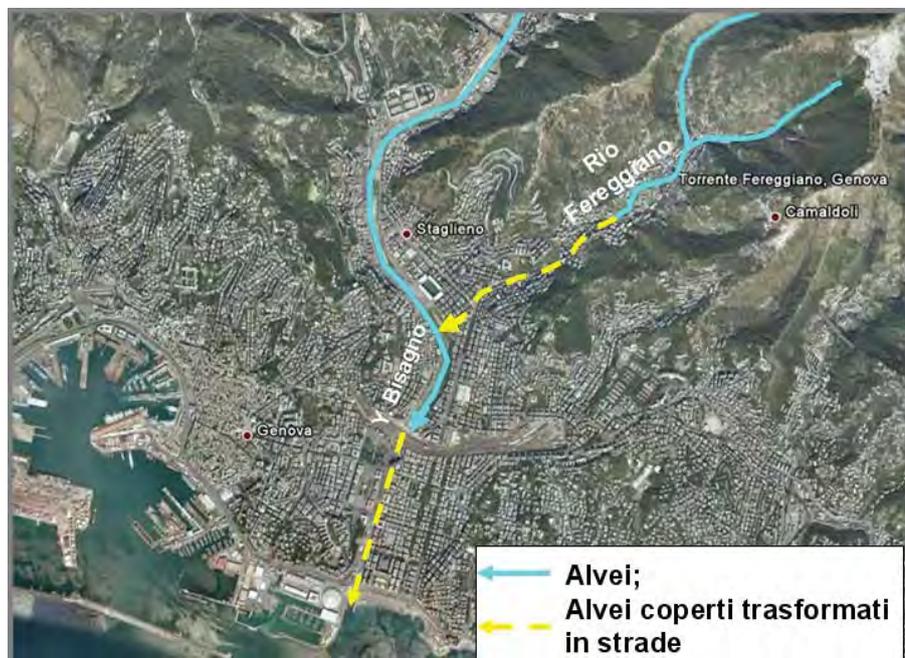
Figura 17 – Inquadramento ambientale. Il Rio Fereggiano è un affluente in sinistra idrografica del Torrente Bisagno. Un tratto di circa 1500 m del Rio Fereggiano e il tratto terminale del T. Bisagno sono stati trasformati in strade mediante copertura degli alvei.

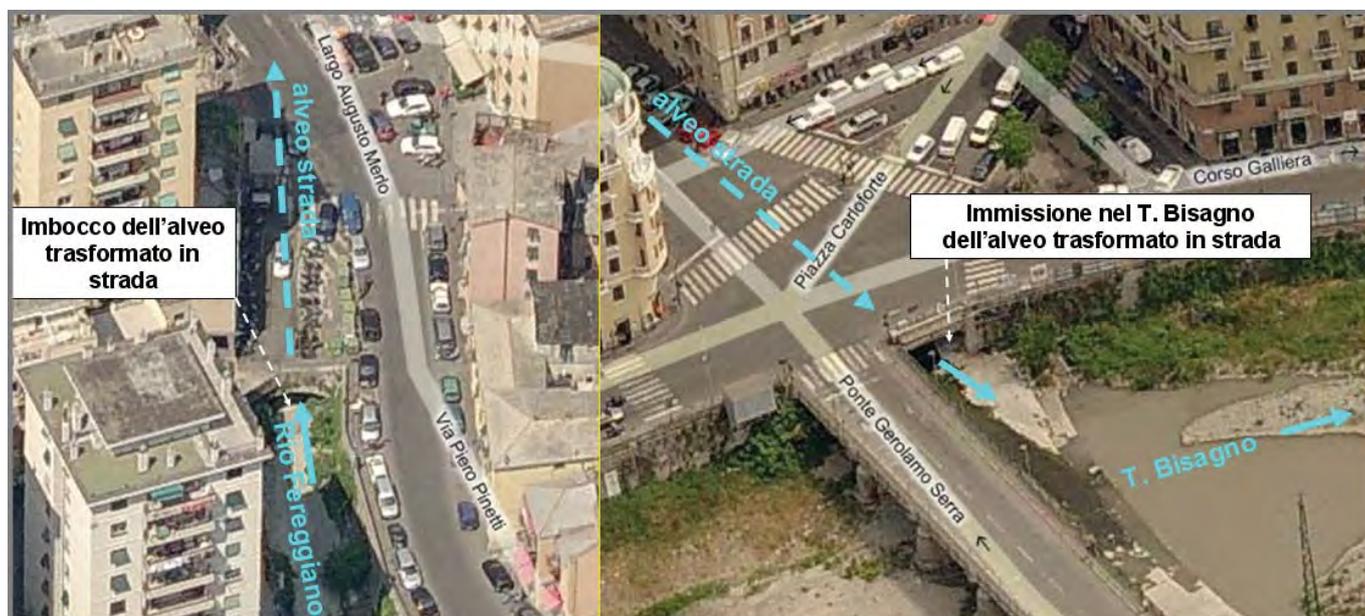
Figura 18 – A sinistra è illustrata l'imboccatura dell'alveo del Rio Fereggiano nell'alveo coperto trasformato in strada. In tale zona è avvenuta l'esondazione. A destra si osserva lo sbocco nell'alveo del T. Bisagno dell'alveo coperto del Rio Fereggiano.

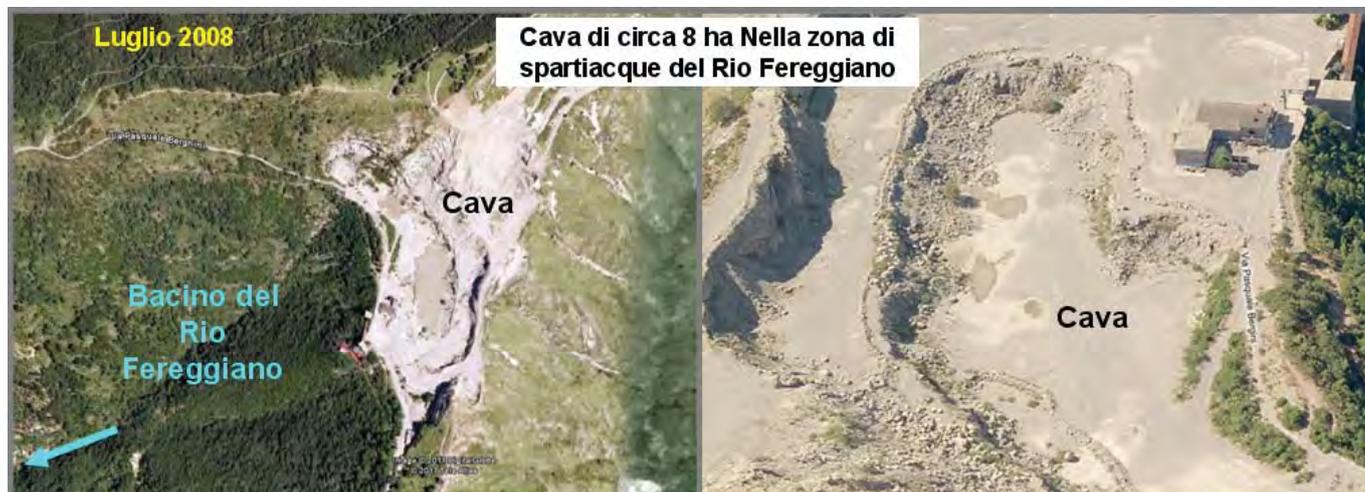
Figura 19 – Nella zona di spartiacque, all'interno del bacino idrografico del Rio Fereggiano, si trova una vasta cava di circa 8 ettari con ampi piazzali sistemati a vasca per la raccolta dell'acqua superficiale.

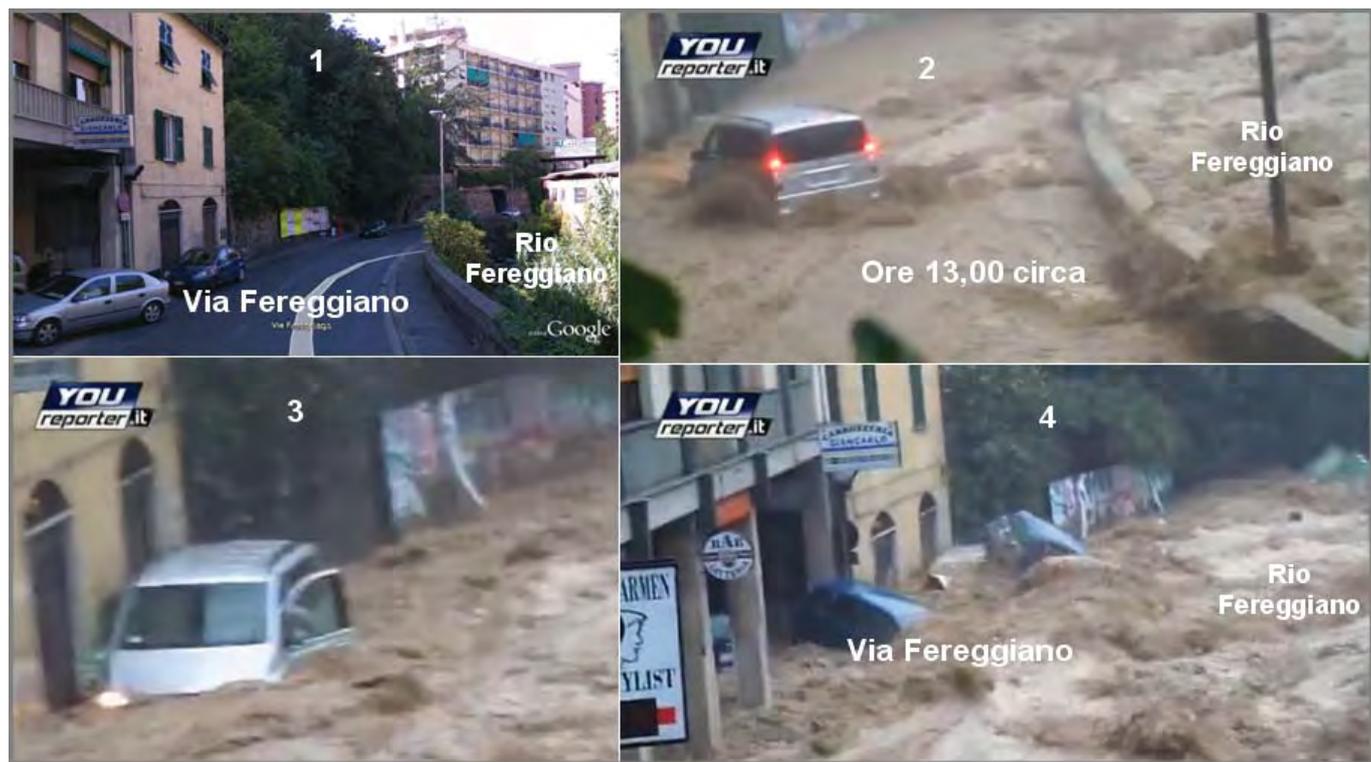
Figura 21 – La foto 1 illustra la via Fereggiano e il contiguo Rio a monte dell'alveo strada prima dell'alluvione. Le foto 2, 3 e 4 evidenziano l'incremento della portata del Rio Fereggiano e la conseguente disastrosa esondazione intorno alle ore 13,00. La piena illustrata è ritratta a monte dell'imboccatura dell'alveo strada ed evidenzia che la portata era già di gran lunga superiore a quella che poteva smaltire l'alveo coperto del Fereggiano più a valle.

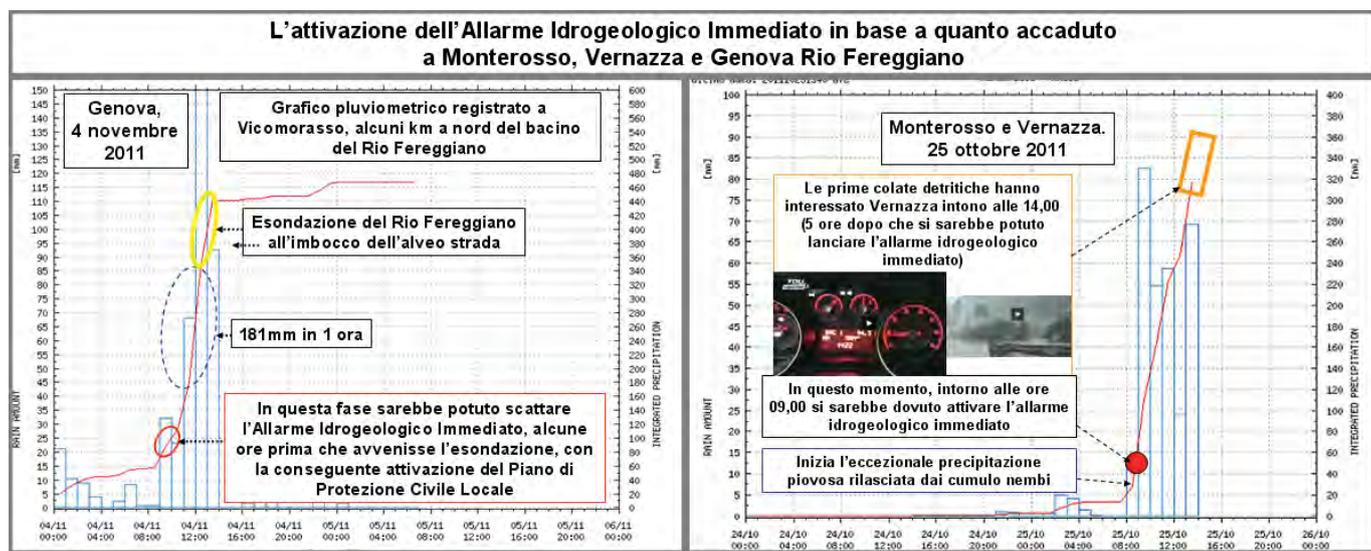
Figura 22 – Alla luce degli ultimi eventi delle Cinque Terre e di Genova si ripropone la necessità di mettere a punto un adeguato sistema di Allarme Idrogeologico Immediato che consenta di attivare i piani di protezione civile locali all'inizio degli eventi piovosi eccezionali causati dal transito di cumulo nubi con varie decine di minuti di anticipo (anche alcune ore) prima che nei piccoli bacini idrografici (come il Rio Fereggiano e quelli a monte di Monterosso e Vernazza) si innescino i potenti e veloci flussi idrici, fangosi e detritici che sistematicamente esondano (anche a causa del notevole trasporto solido e di tronchi d'albero) seminando danni e vittime.

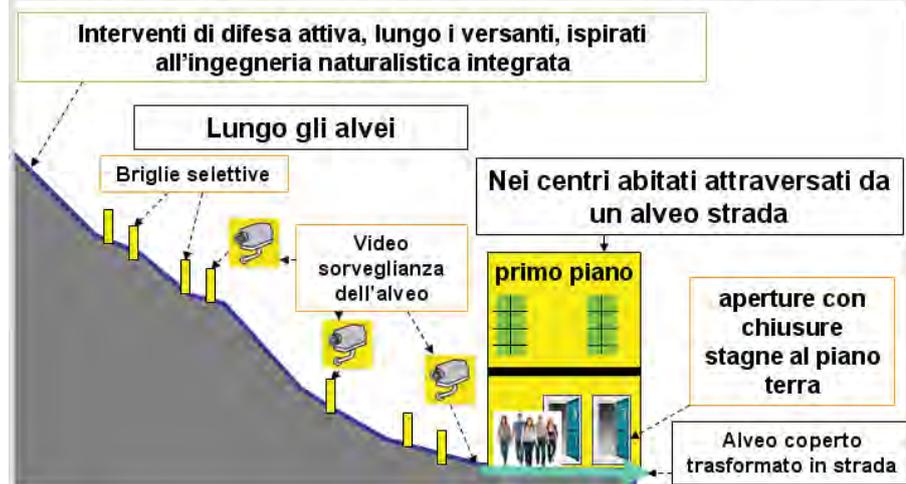
Figura 23 – Schema degli interventi di difesa attiva e passiva realizzabili per mitigare gli effetti sull'ambiente naturale e urbanizzato e per garantire la sicurezza dei cittadini.

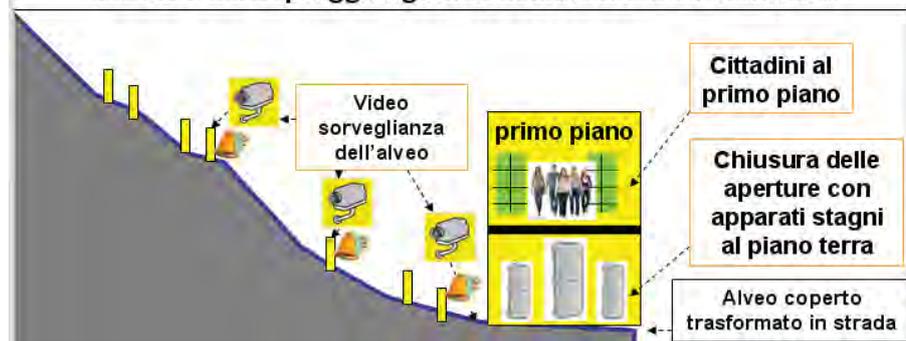
Figura 24 – Schema delle azioni da attuare qualora scatti l'Allarme Idrogeologico Immediato.

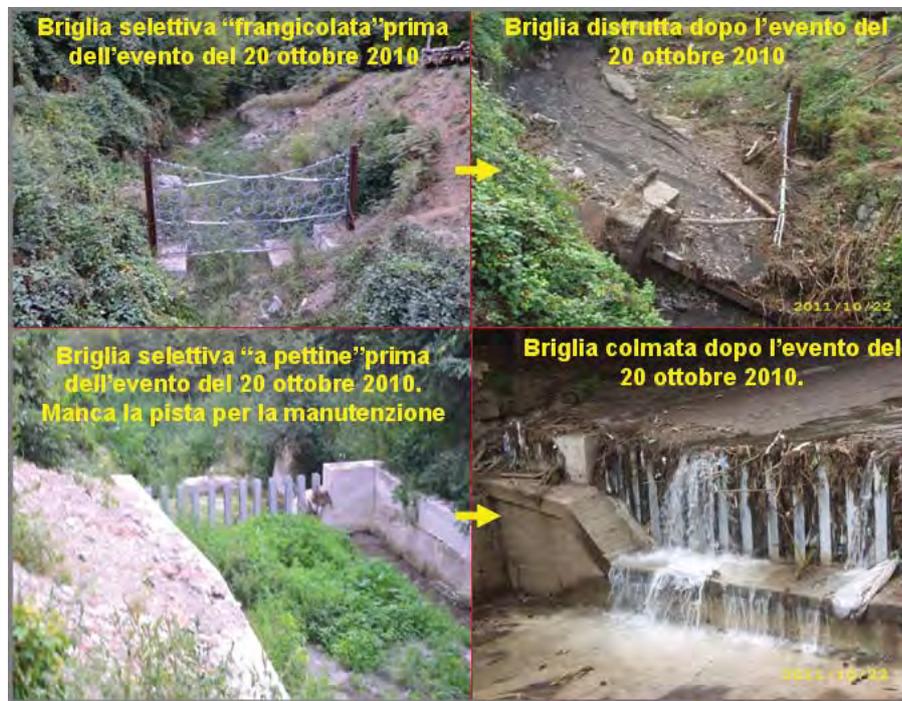
Figura 25 – Esempio di briglie mal concepite e realizzate nel bacino del Torrente Dragone a monte di Atrani dopo il disastro idrogeologico del 9 settembre 2010.

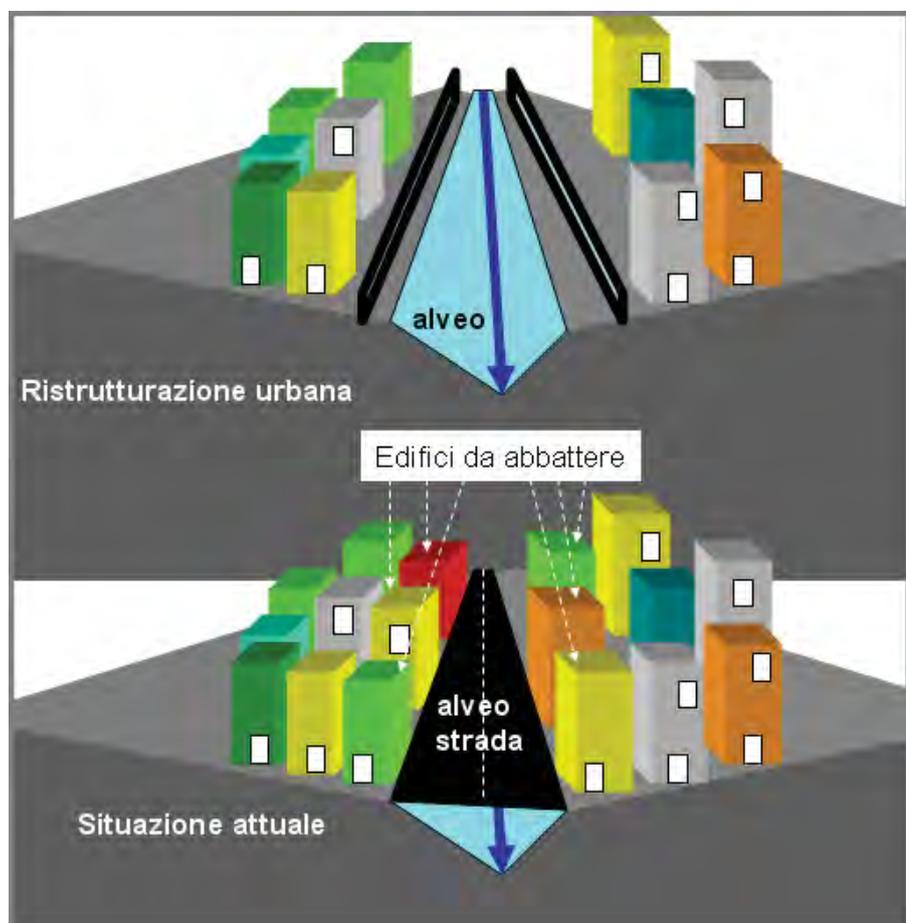
Figura 26 – Schema della ristrutturazione urbanistica necessaria per eliminare l'alveo strada.

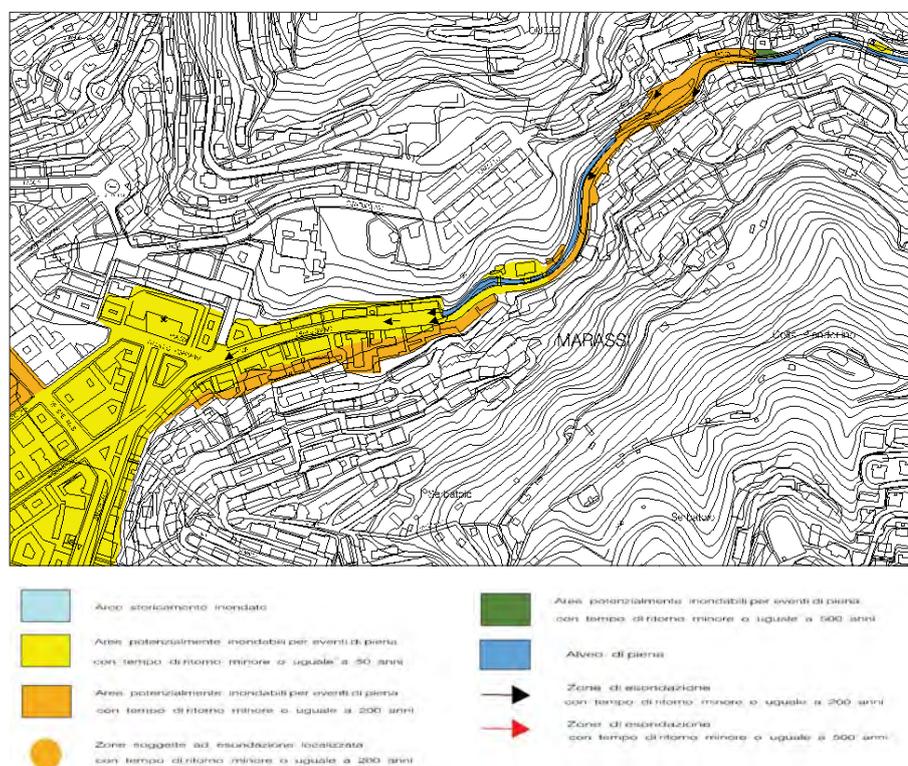
Figura 2 – Il corso del medio Rio Fereggiano nella carta delle aree inondabili (Piano di Bacino Torrente Bisagno).

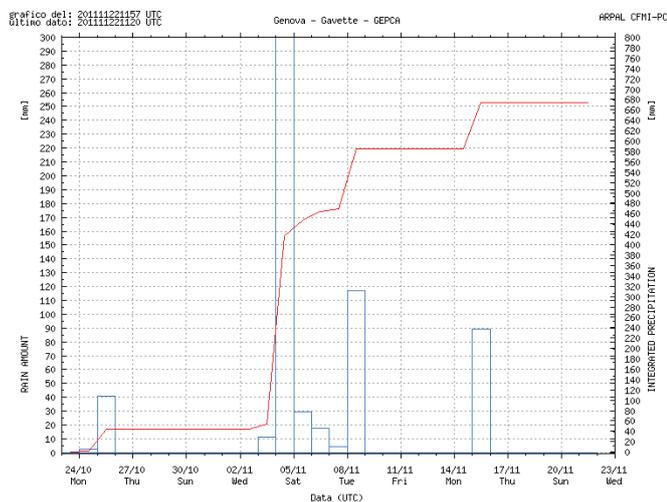
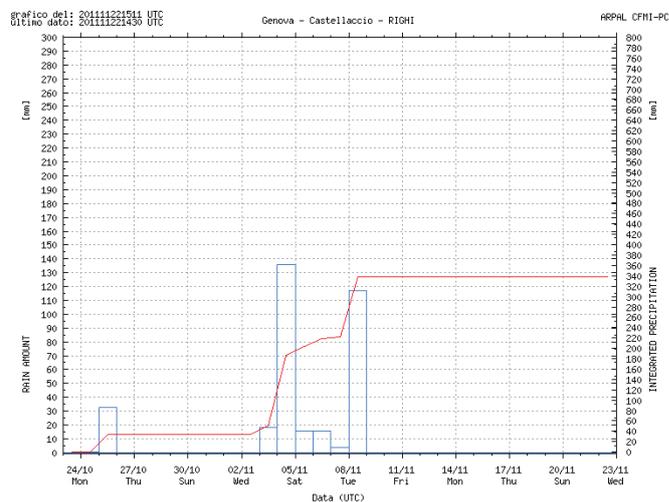
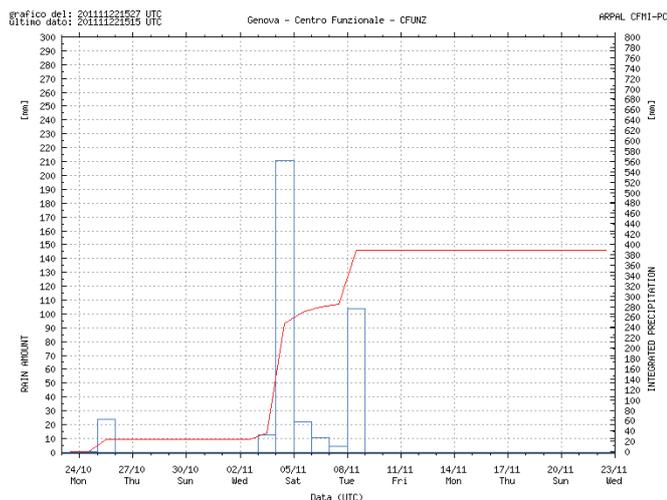
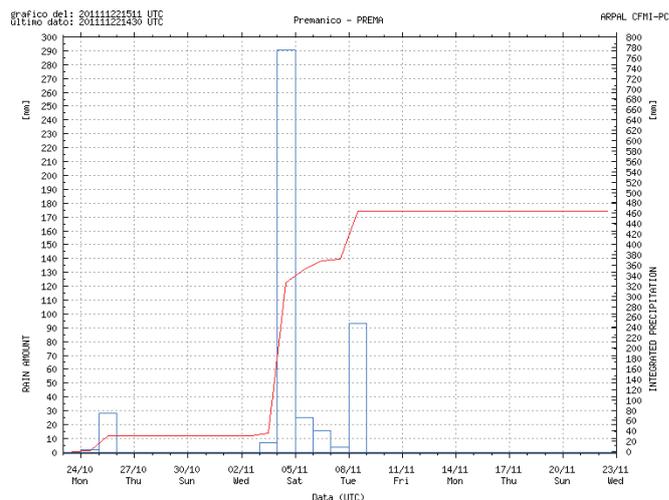
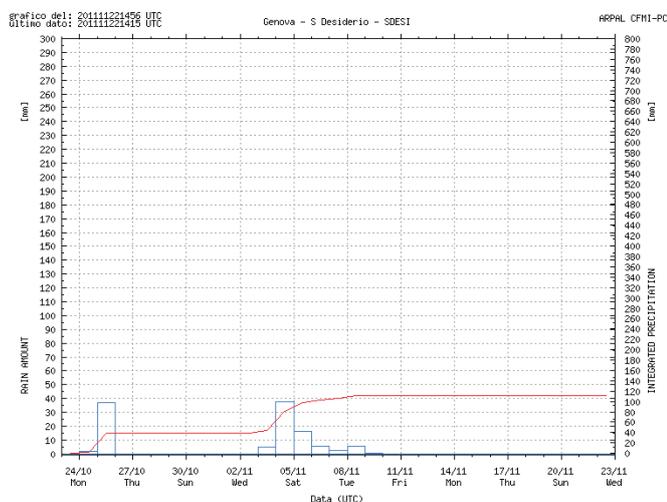
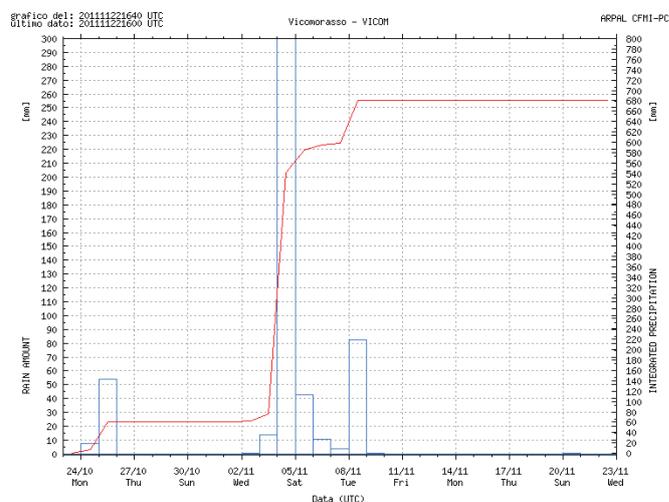
Figura 4 – Grafici riportati l'andamento della piovosità giornaliera in diverse stazioni di misura nei dintorni del bacino del Rio Fereggiano.

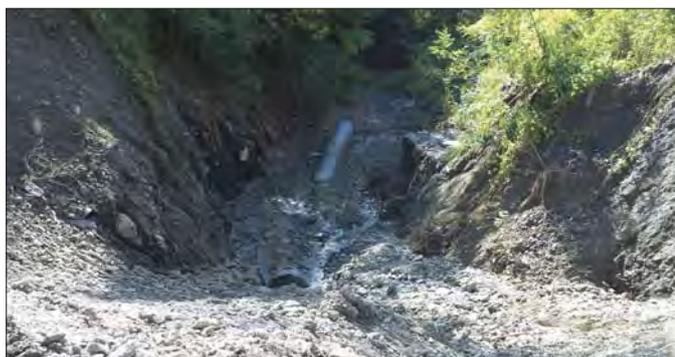
Foto 1.

terreno di riporto evidenti nelle foto. La strada che vediamo nelle foto è anche abbastanza vicina al crinale, per cui non ha un grande bacino a monte, nonostante ciò i quantitativi di acqua e detrito erano elevati e il danno non si è limitato alla rottura della strada, ma la mobilitazione del terreno di riporto ha ulteriormente alimentato la colata detritica.

Partiamo da qualche esempio, (foto 1, foto 2, foto 3, foto 4), siamo a Calice al Cornoviglio, il sistema di attraversamento degli impluvi naturali per la realizzazione della strada ha previsto la tombinatura del corso d'acqua e la messa in opera di discreti quantitativi di

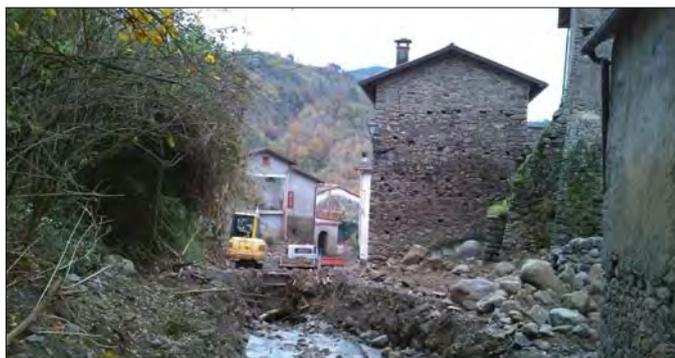
Foto 5.

Un altro esempio è il paesino di Mangia, anch'esso interessato da colate detritiche provenienti dai due canali posti a monte dell'abitato e che si congiungono a "Y" (Fig. 3) che interessano versanti con numerose frane attive, la tombinatura del paese si è riempita

ta superiore alla strada ed ad alcune case con conseguente pericolo per la popolazione. (foto 5, foto 6). Le colate hanno portato via il detrito di vecchi dissesti, lasciando evidenti segni dell'attività erosiva con tagli di qualche metro di altezza e predisponendo il versante
