# Geologia dell'Ambiente

**I dissesti  
che hanno interessato  
la fascia costiera tirrenica**  
25 ottobre, 4 novembre, 22 novembre 2011

# La mitigazione del rischio geoidrologico

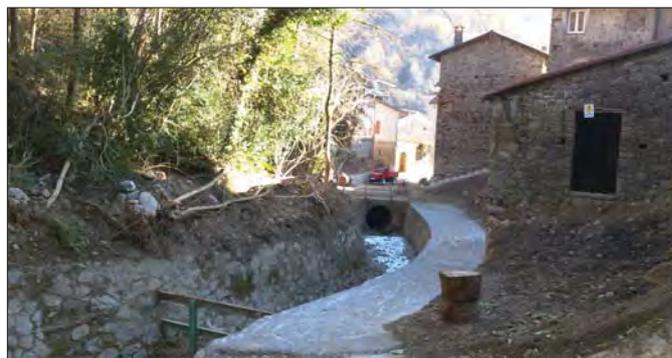
Foto 6.

Un altro esempio è il paesino di Mangia, anch'esso interessato da colate detritiche provenienti dai due canali posti a monte dell'abitato e che si congiungono a "Y" (Fig. 3) che interessano versanti con numerose frane attive, la tombinatura del paese si è riempita

ta superiore alla strada ed ad alcune case con conseguente pericolo per la popolazione. (foto 5, foto 6). Le colate hanno portato via il detrito di vecchi dissesti, lasciando evidenti segni dell'attività erosiva con tagli di qualche metro di altezza e predisponendo il versante

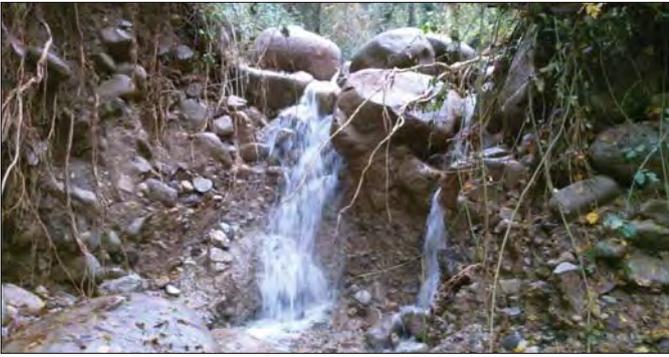
Foto 7.

a future frane per scalzamento al piede. In alcuni punti, a causa anche di accumuli di legname, si sono formate delle briglie naturali con grossi accumuli di materiale detritico (foto 7) con massi anche di grosse dimensioni, che potrebbero rimobilizzarsi.

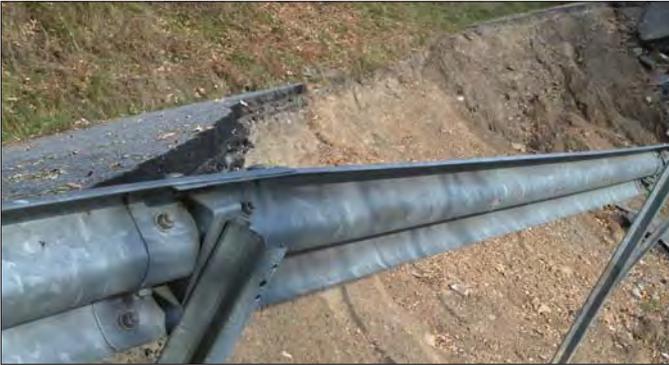
Foto 9.

In linea generale, la viabilità è stata duramente colpita, molte strade resteranno a lungo con transito limitato ed alcune sono chiuse (foto 9). In alcuni casi lungo le strade permangono situazioni di rischio residuo elevato, alcune più spettacolari come possibile notare dalla foto (foto 10) in cui il crollo di un masso delle dimensioni di circa  $2\text{m}^3$  ha interessato i geoblocchi posti in primissima istanza dalla Provincia.

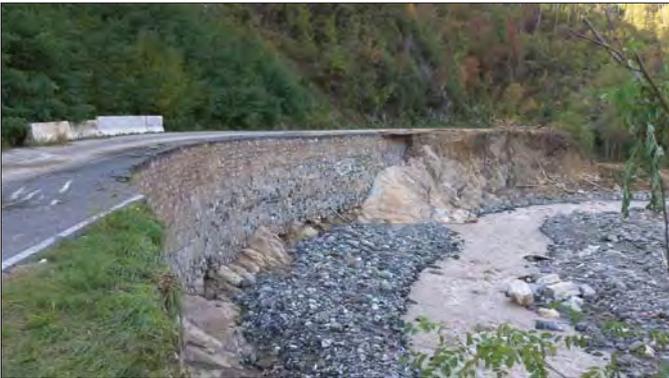
Foto 11.

Le strade che corrono vicine ai corsi d'acqua sono state anch'esse interessate da crolli diffusi (foto 11, foto 12), è interessante notare come in foto 11 sia evidente la migliore resistenza della vecchia strada con muro in pietra rispetto all'ampliamento più recente, di cui non rimane traccia.

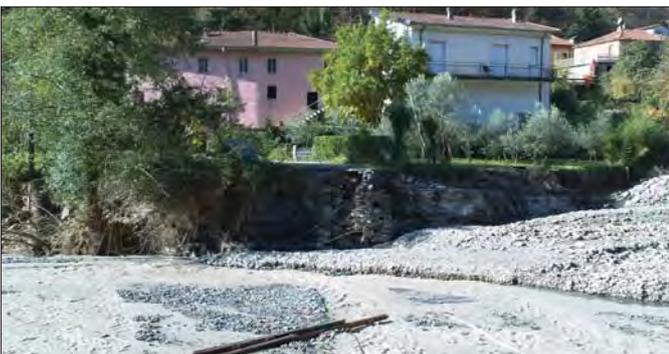
Foto 13.

Resta poi estremamente grave la situazione relativa ai ponti, sono tanti i crolli, da Pignone a Calice al Cornoviglio fino a Rocchetta Vara.

(foto 13, foto 14, foto 15). Anche nella foto 15 si evidenzia la maggiore resistenza del vecchio ponte in pietra rispetto al moderno ponte in calcestruzzo... alla faccia dei futuristi!

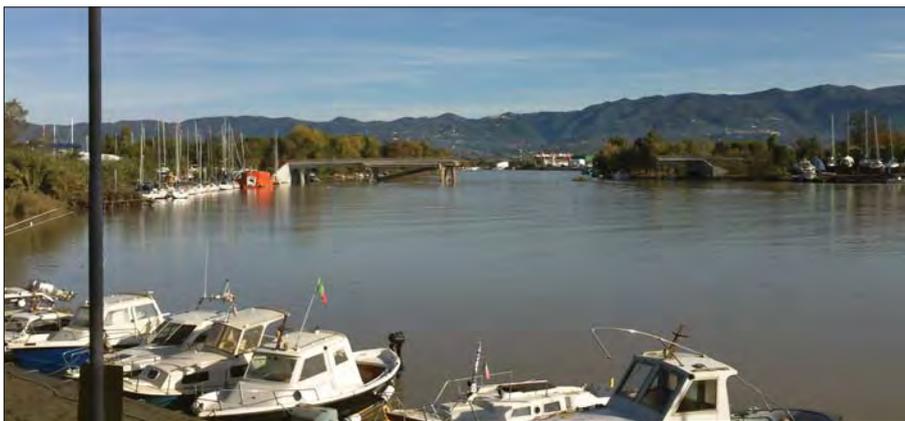
Foto 16.

Vero monumento dell'errore umano e della scellerata gestione della difesa del suolo è il Ponte della Colombiera sul Fiume Magra, ricostruito nel 2010 in seguito all'alluvione, è crollato miseramente nel 2011 (foto 16) tra l'altro con portate del Fiume non così eccezionali.

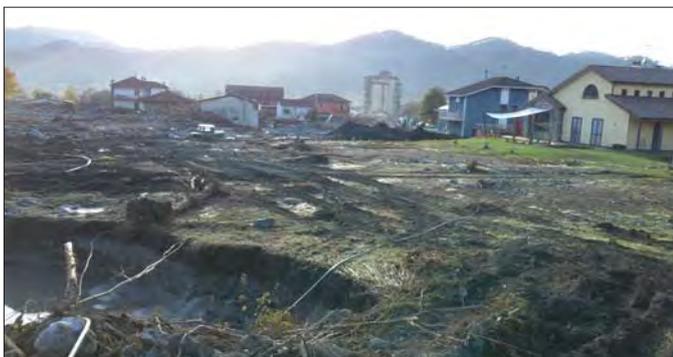
Foto 17.

L'argine era realizzato con un muro rigido, l'enorme apporto solido del Torrente ha fatto sì che il letto stesso si alzasse di qualche metro e permettesse alle acque di scavalcare l'argine, erodendolo alle spalle (vedi in basso a sinistra foto 17) e causandone il ribaltamento e consentendo di inondare il paese.

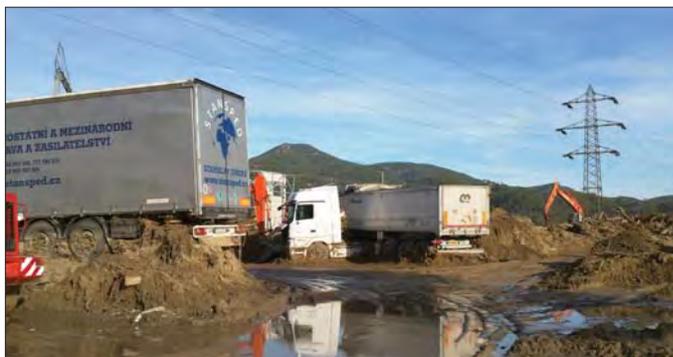
Foto 18.

L'elevata energia con cui si è svolto il fenomeno è visibile in una maniera, seppur poco convenzionale, nel TIR che è stato alzato e spostato che ora giace sopra più di un metro di fango (foto 18), considerando che siamo nei pressi dello svincolo autostradale ad una certa distanza dalla rottura dell'argine.

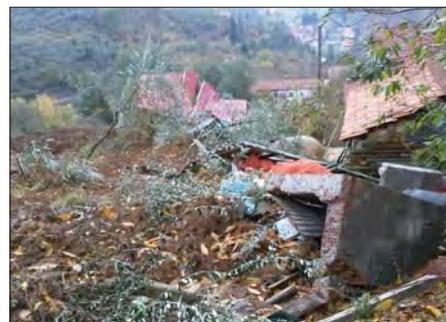
Foto 19.

Riporto infine una testimonianza (foto 19) di edifici distrutti da una frana, siamo in località Villa nel Comune di Pignone, anch'esso colpito duramente dall'alluvione, in corrispondenza della parte superiore di una paleofrana abbastanza estesa.

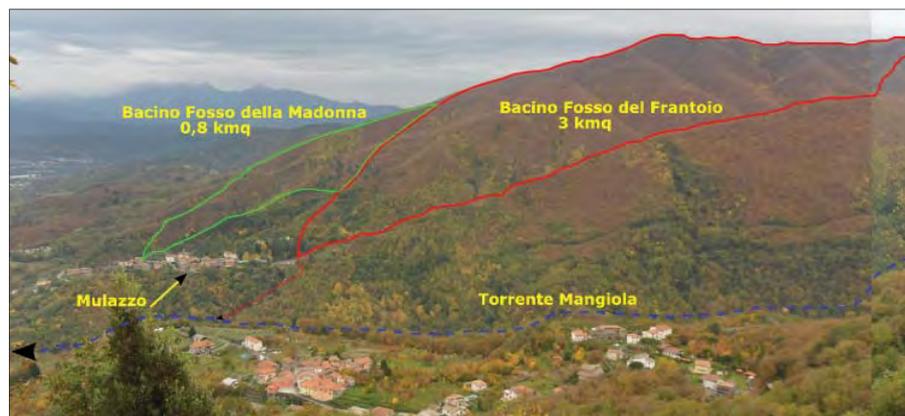
paura che ha portato in un primo tempo all'evacuazione completa dell'abitato (170 persone), rientrato in parte nelle abitazioni due giorni dopo. Il paese di Mulazzo si trova allo sbocco del bacino idrografico del Fosso del Frantoio (vedi Fig. 2), che per quanto riguarda i due terzi più elevati, risulta caratterizzato dall'affioramento dell'arenaria Macigno, tetto della falda Toscana.

Figura 2 – Visione dei bacini idrografici che "scaricano" su Mulazzo.

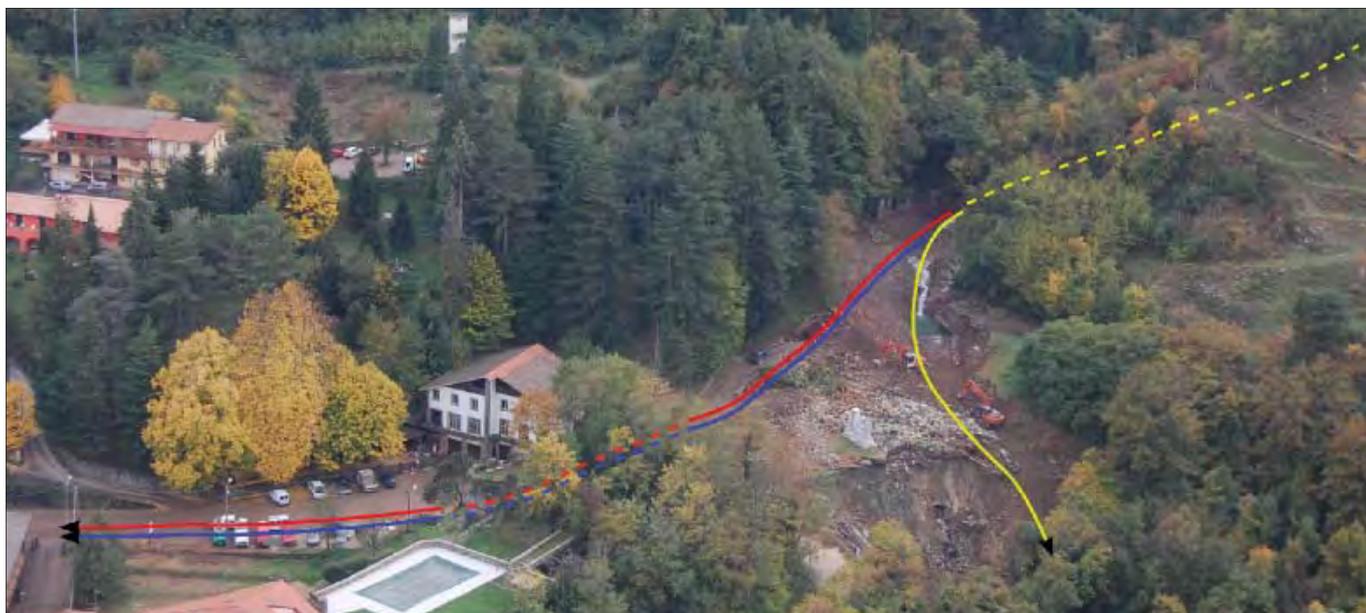
Figura 3 – Direzione delle colate detritiche in uscita dal Fosso del Frantorio.

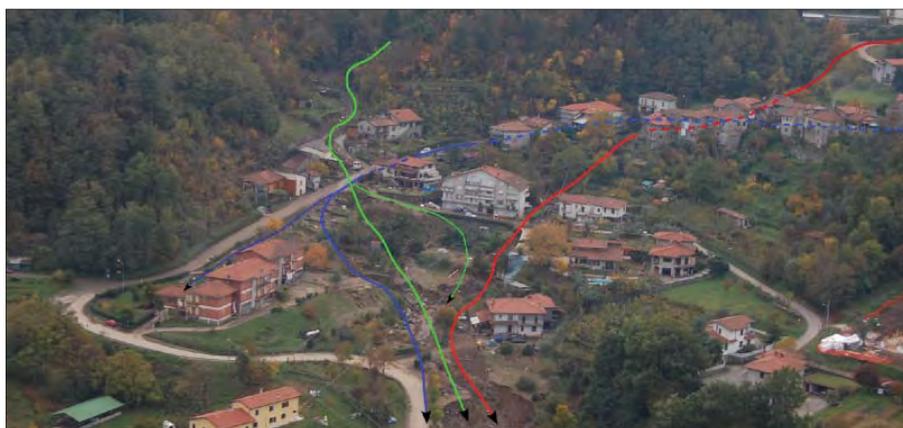
Figura 4 – Flussi detritici tra le abitazioni della parte bassa del paese di Mulazzo.

La ricongiunzione delle colate si è concentrata nella parte più bassa che, successivamente, ha raggiunto l'alveo del Torrente Mangiola. Questa parte del paese è quella in cui non è stato possibile far rientrare le persone nelle proprie abitazioni; la situazione di rischio, sebbene a tutt'oggi (15/11/11) sia già modificata con i primi lavori in somma urgenza effettuati, non permette ancora l'eliminazione completa delle cause che hanno contribuito a generare il disastro. Non essendo ancora stati eliminati completamente i motivi che hanno scatenato il problema, al momento non è ancora possibile far rientrare la gente nelle proprie abitazioni.

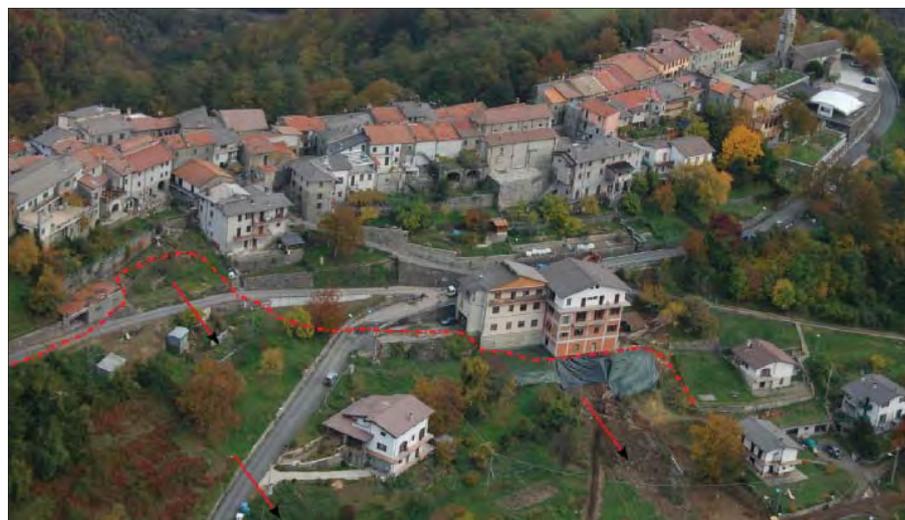
Figura 5 – Coronamento della grossa frana di Montereaggio visto dall'elicottero.

La frana, per quanto mi è dato sapere, fu evidenziata in un lavoro del 2000, inerente la fattibilità dei luoghi; nella Fig. 5 si può notare l'abitazione interamente posizionata all'interno del corpo franoso; essa non è stata interessata dalle formazioni di lesioni

sui muri laterali, mentre indicazioni di movimento sono presenti sulle varie strutture pertinenti al fabbricato. La lesione sul terreno è visibile solo nel coronamento e poco a valle di questo (linea tratteggiata rossa); si tratta, quindi, di una rottura limitata ovvero di una possibile riapertura della precedente superficie (confrontandola con i dati del 2000), che non mostra eventuali compressioni o leggeri rigonfiamenti nella parte inferiore. Causa principale di questa riattivazione è la cattiva regimazione delle acque superficiali, convogliate nell'area dalle pendenze delle viabilità presenti. A questo problema si aggiunge un dimensionamento inadeguato delle fognature del paese, dove sono direttamente convogliati tutti i pluviali delle abitazioni del borgo antico e nella parte bassa anche le acque nere. Queste ultime, nella situazione attuale dove si presume che parti delle tubazioni in frana siano troncate, contribuiscono a peggiorare ulteriormente la situazione, con la continua lubrificazione delle superfici instabili anche in assenza di precipitazioni piovose.

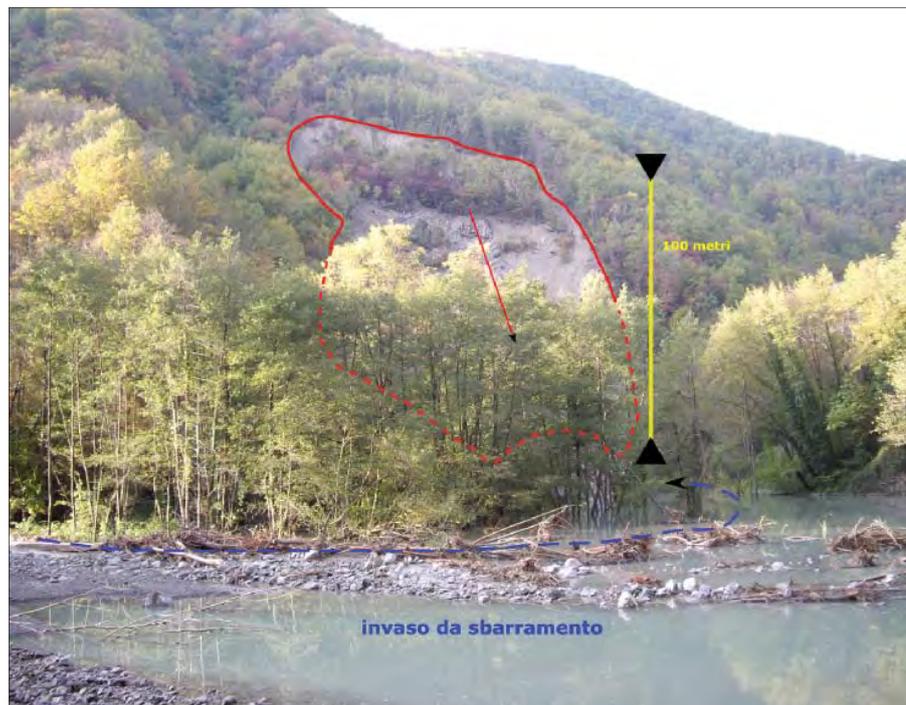
Figura 6 – Laghetto formato dallo sbarramento creato dalla frana sul torrente Mangiola.

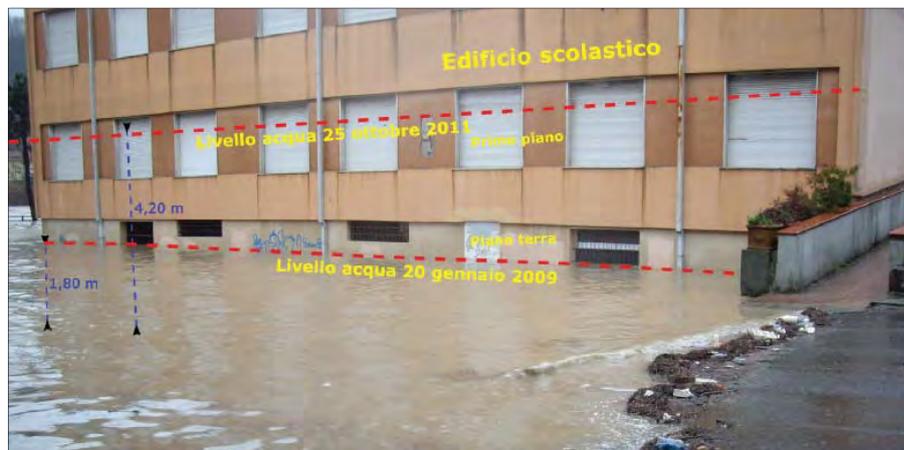
Figura 7 – Scuole medie di Aulla invase dalle acque.

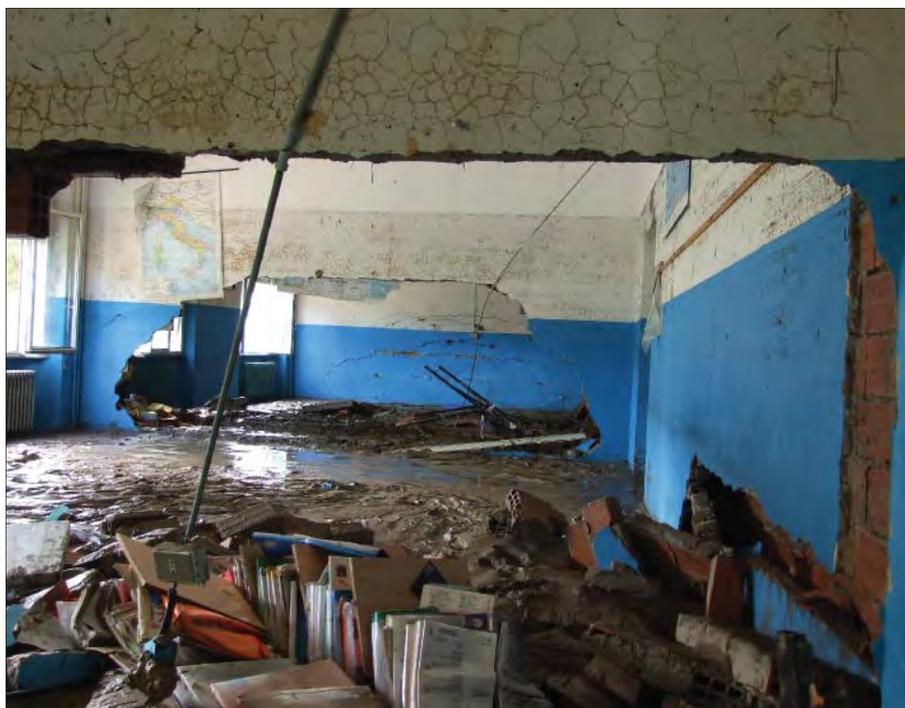
Figura 8 – Aula allagata e tamponature sfondate dall'impeto delle acque.

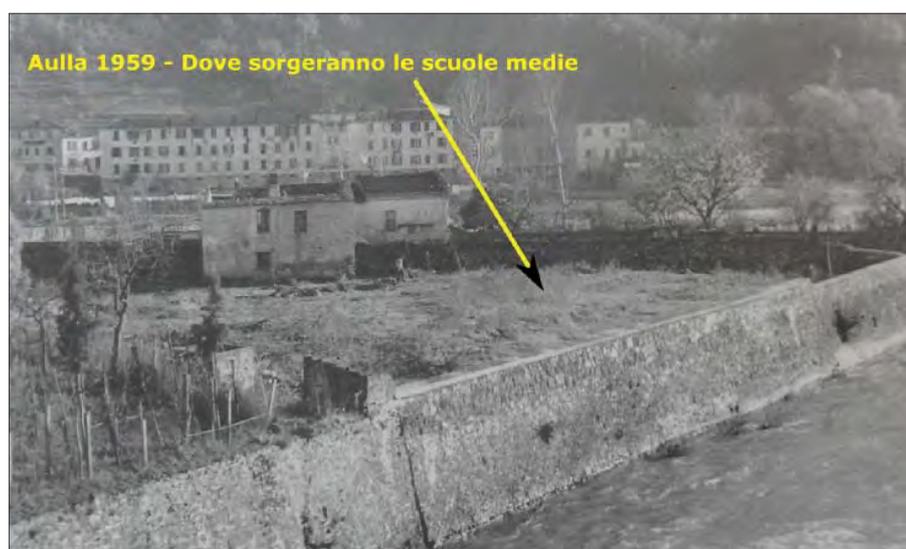
Figura 9 – Campi alla confluenza Magra Aulella.

La Fig. 9 rappresenta la situazione all'anno 1959 e mostra la confluenza tra i fiumi Magra e Aulella; quella è l'area dove a distanza di pochi anni sorgeranno le scuole medie di Aulla. Il fiume Magra è in primo piano, mentre l'Aulella scorre alle spalle di quello stretto promontorio.

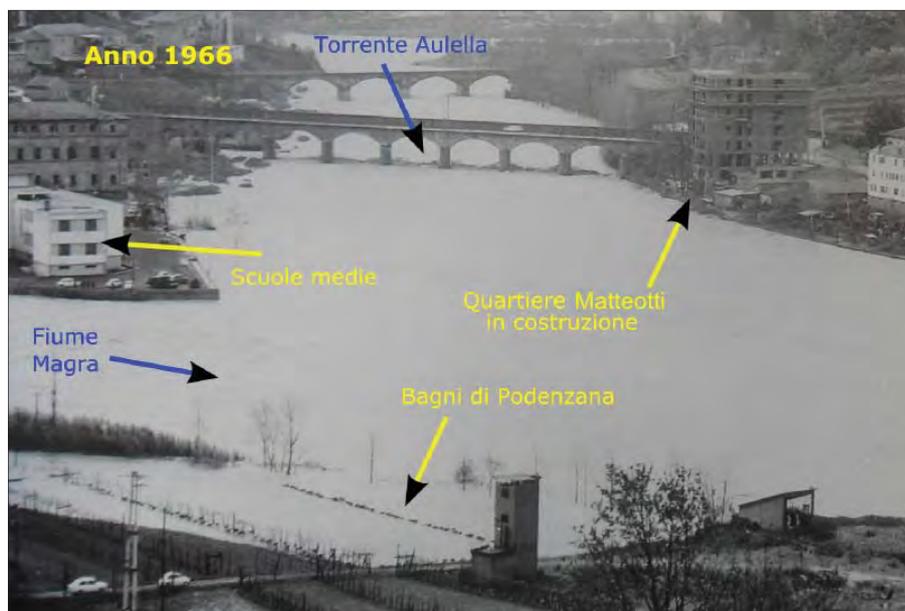
Figura 10 – Effetti dell'alluvione del 1966 nella città di Aulla in "piena" espansione edilizia.

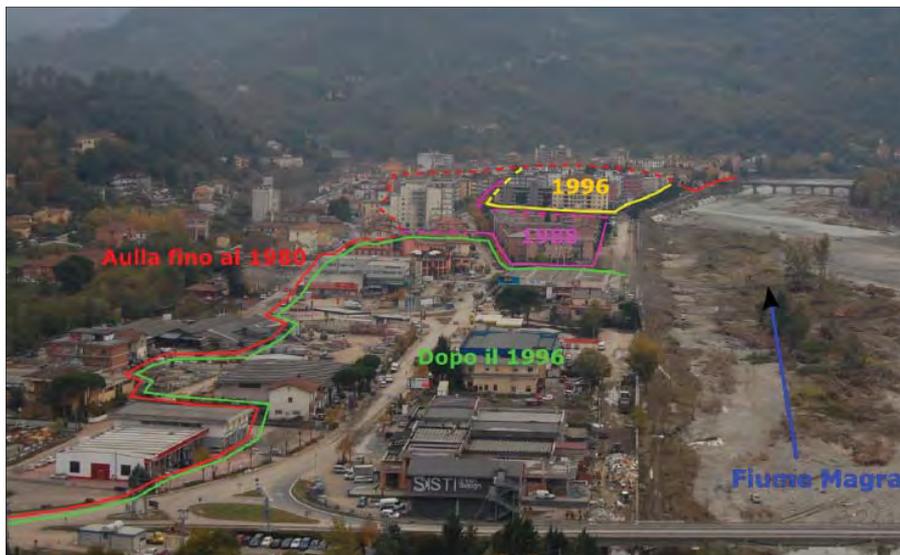
Ecco, infine, l'ultima fotografia che testimonia la progressione edilizia degli ultimi 30 anni. La Fig. 11 mostra i complessi edilizi realizzati; la ricostruzione dei vari settori si è basata sulla documentazione delle foto aeree di voli negli anni 1980, 1988 e 1996.

Figura 11 – Sviluppo edilizio di Aulla negli ultimi trent'anni.

Anche in questo caso, non occorrono spiegazioni; osserviamo la piena saturazione del territorio golenale con edifici residenziali e artigianali e con la sparizione dei "campi" del dominio del fiume, per spazi di almeno un centinaio di metri.

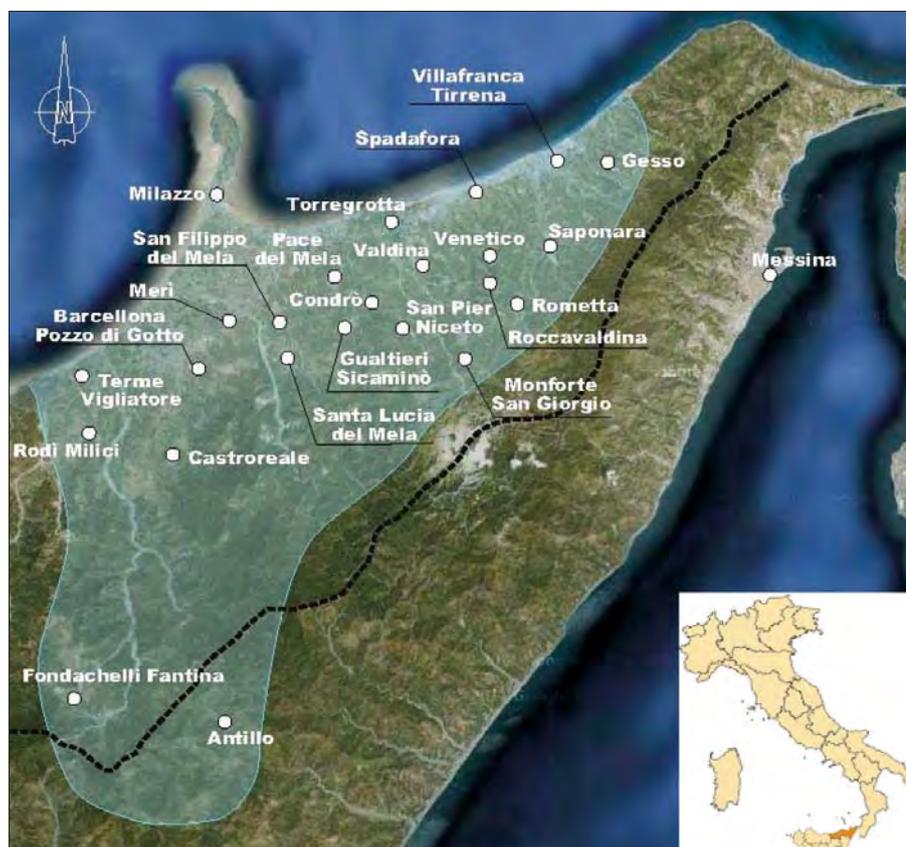
Figura 1 – In colore l'area vulnerata da dissesti diffusi per l'evento di pioggia del 22 novembre 2011. La linea a tratto descrive l'andamento dello spartiacque regionale.

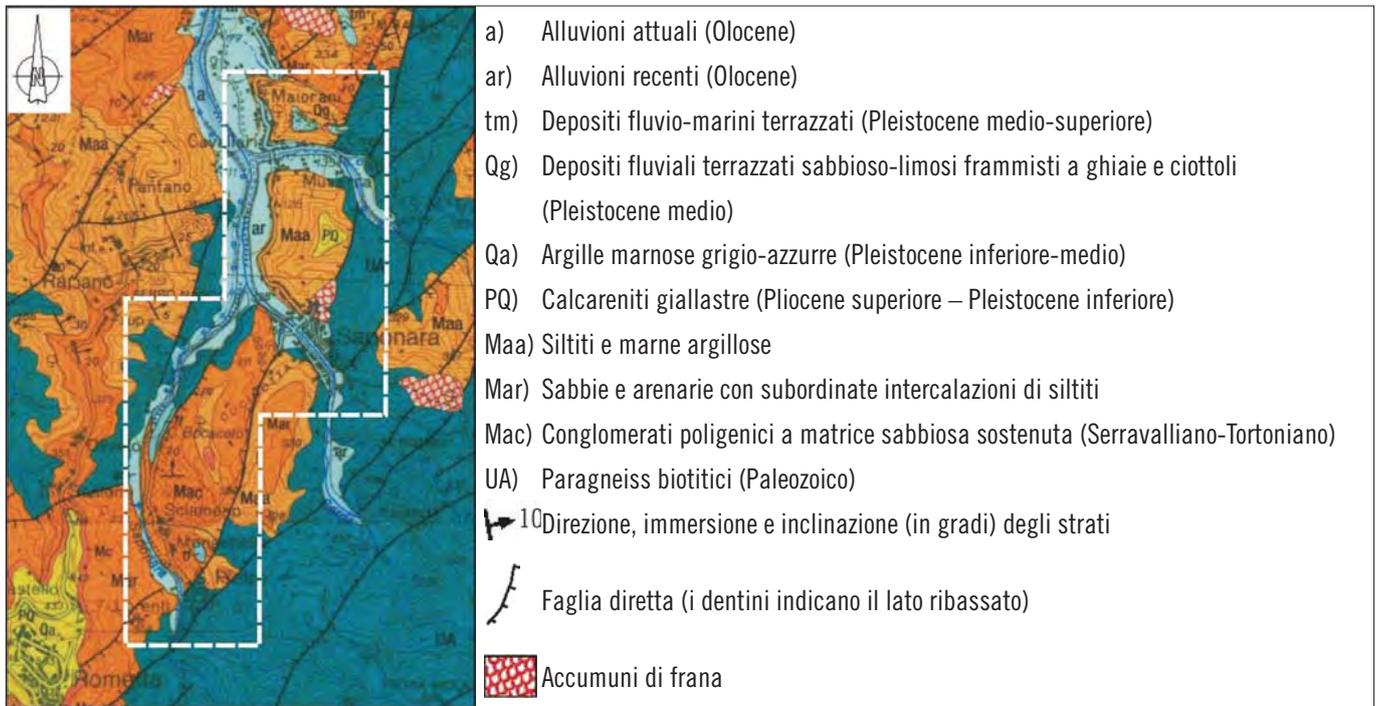
Figura 2 – Geologia dell'area di Saponara in scala 1:50.000 (da Lentini et al., 2000). L'area delimitata dalla linea a tratto è quella investigata nel presente lavoro.

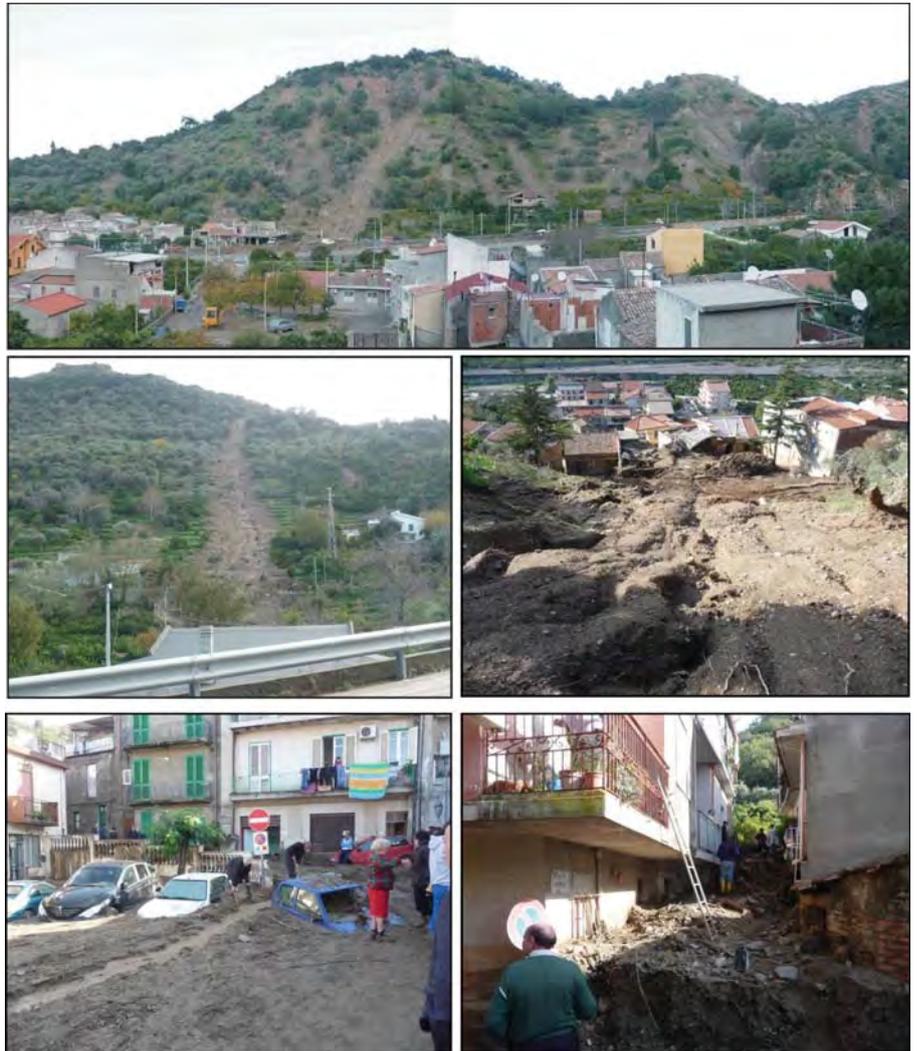
Figura 3 – Dall'alto e da sinistra verso destra: Borgata Cavallari (località Scarcelli), sistema di brevi colate detritico-fangose prive di confinamento laterale, sviluppate sulla pendice a spese di suolo incolto su substrato molassico; canale di transito nastriforme isolato e lateralmente non confinato. I solchi nel canale sono di formazione immediatamente successiva all'evento per lo scorrimento tardivo della coda del convoglio di frana e per le acque di ruscellamento; effetti distruttivi del colpo d'ariete provocato dal plug centrale di una colata detritico-fangosa con comportamento reologico di tipo pseudo-plastico (liquidi di Herschel-Bulkley). La colata ha provocato tre vittime; Piazza Umberto a Saponara Centro dove il corpo di un sistema a ventaglio di colate canalizzate ha raggiunto lo spessore di oltre un metro; clogging di viabilità interna a Saponara Centro.

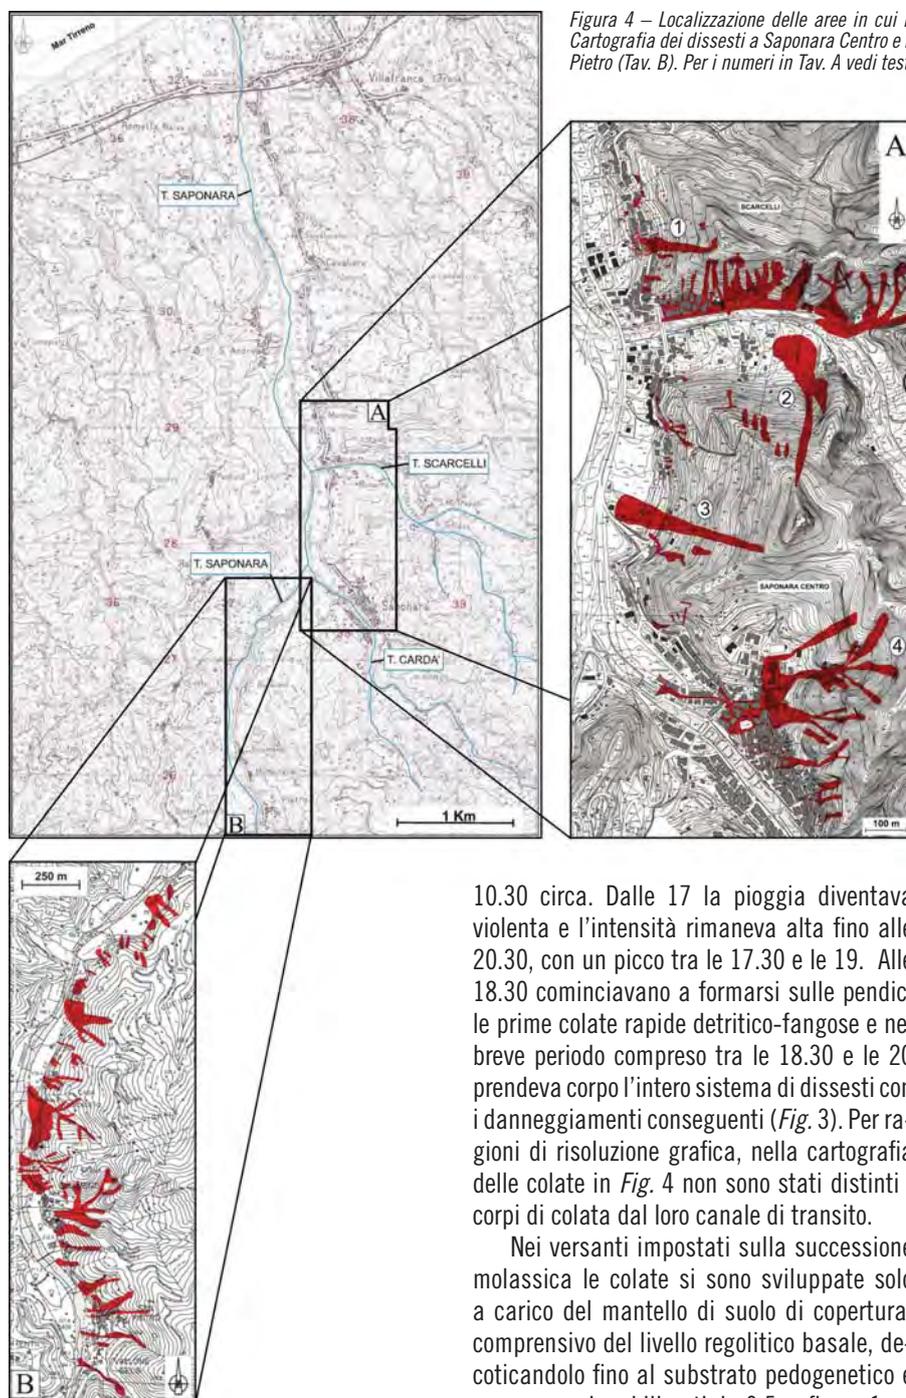
Figura 4 – Localizzazione delle aree in cui ricadono i dissesti più significativi nel territorio di Saponara. Cartografia dei dissesti a Saponara Centro e nella Frazione Scarcelli (Tav. A) e tra Saponara e la frazione San Pietro (Tav. B). Per i numeri in Tav. A vedi testo.

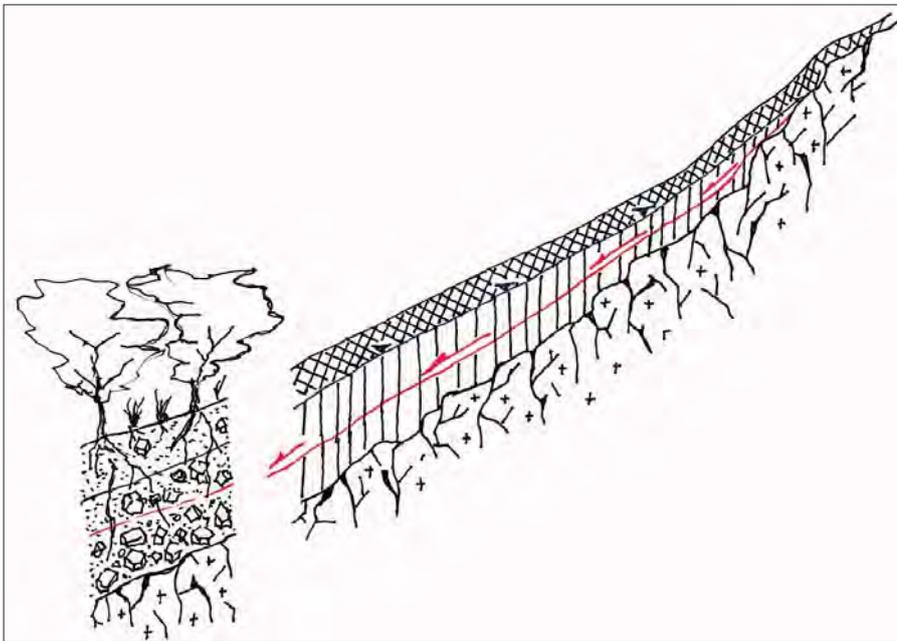
Figura 5 - Innesco statico di colata veloce sotto piogge intense (ridis. da Campbell, 1975). Quando all'interno della copertura eluvio-colluviale, costituita dal suolo e dal regolite basale, l'acqua di infiltrazione eccede la capacità trasmissiva del substrato pedogenetico (bedrock) si sviluppa una zona satura al di sopra dell'interfaccia con lo stesso, fino a creare un sistema idraulico interconnesso. Con il crescere dello spessore della zona satura, la pressione di poro sulla superficie di potenziale scorrimento aumenta, e lo strato di suolo e regolite può rompersi per frattura lungo o immediatamente sopra l'interfaccia, producendo un soil slip. Il materiale saturato liquefà durante il movimento verso valle, trasformandosi così rapidamente in una colata detritico-fangosa.

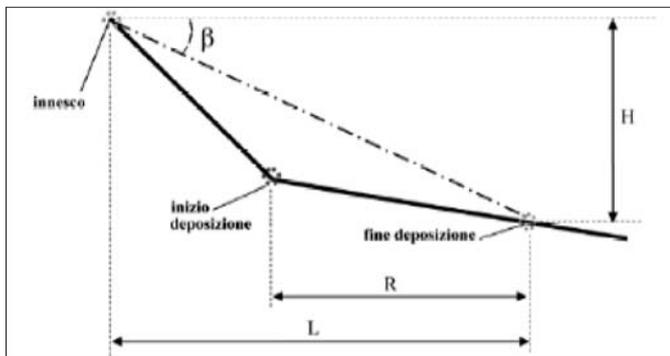
Figura 6 - Parametri geometrici (da D'Agostino & Cesca, 2009). (R) distanza di arresto o di runoff: lunghezza planimetrica percorsa dalla colata fra il punto nel quale ha iniziato a rallentare la sua corsa e il punto nel quale si è fermata completamente; (L) travel distance: distanza totale planimetrica percorsa dalla colata; (L/H) fattore di mobilità.
