Geologia dell'Ambiente

La gestione dell'emergenza nell'ultimo miglio: il caso dell'alluvione nelle Marche del 15 settembre 2022

Analisi preliminare dei dati climatici e del dissesto geo-idrologico che ha interessato l'Isola Ischia il 26 novembre 2022

Le colate di fango del 10 novembre 2009 di Casamicciola Terme (Ischia). Il Monte Epomeo ha retto. Hanno ceduto i versanti dei valloni pedemontani

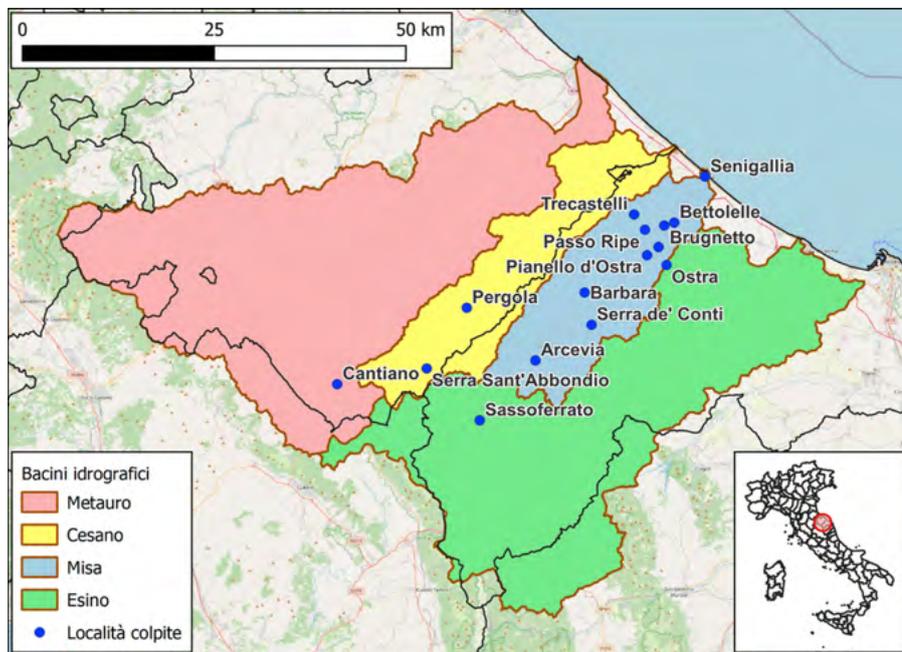
Figura 2. Mappa con localizzazione dei bacini idrografici colpiti dall'alluvione del 15/09 e relative località danneggiate

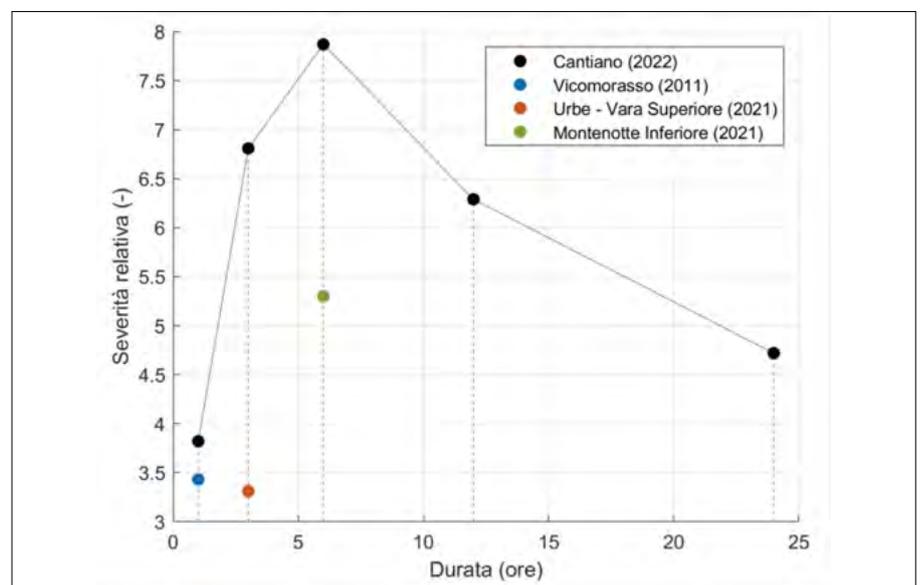
Figura 3. Severità relative dell'evento di Cantiano, Vicomorasso, Urbe-Vara Superiore, Montenotte inferiore (da sezione "avvisi" - sito web Gruppo di Idrologia Politecnico di Torino)

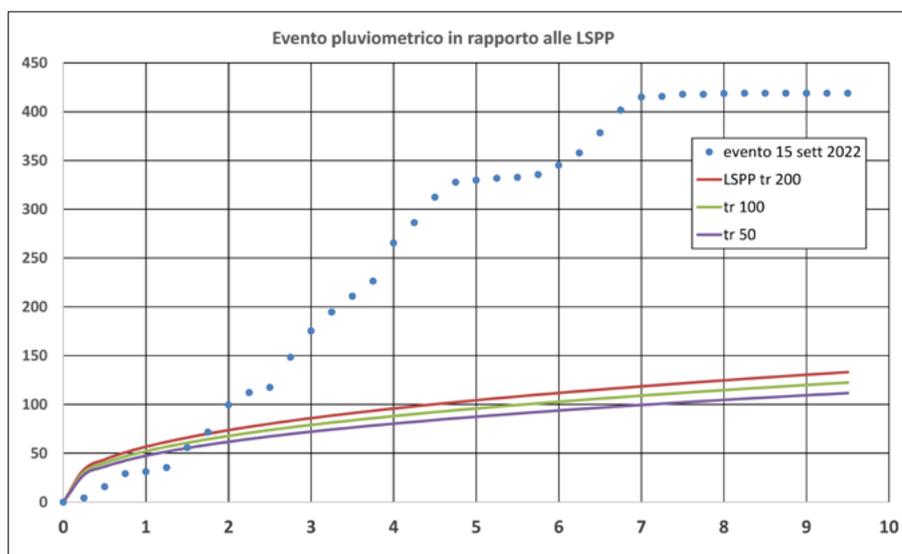
Figura 4. Evento pluviometrico del 15/9/2022 in rapporto alle linee segnalatrici di possibilità pluviometrica (LSPP 50, 100 e 200 anni), risultato eccezionale >1000 anni

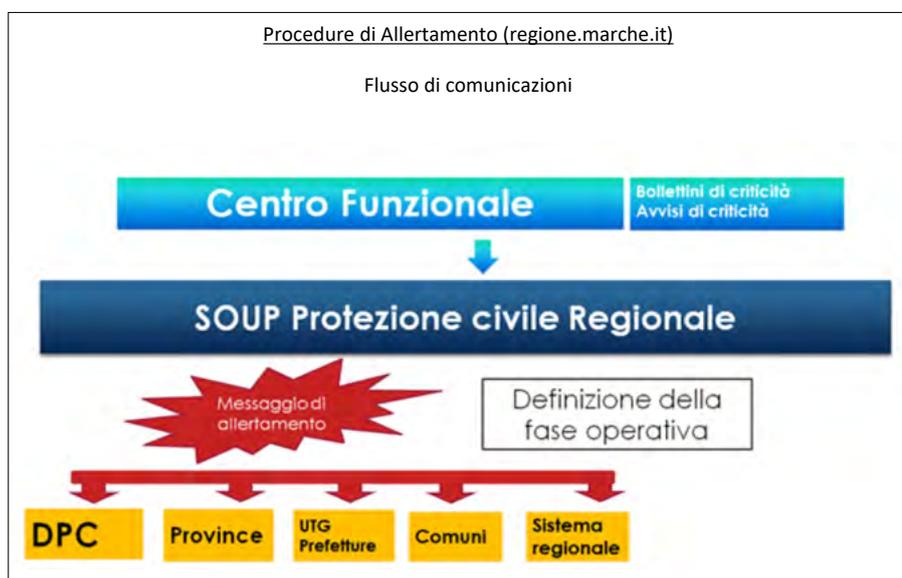
Figura 5. Schema della catena operativa previsionale (Dal Sito Protezione Civile Regionale Marche)

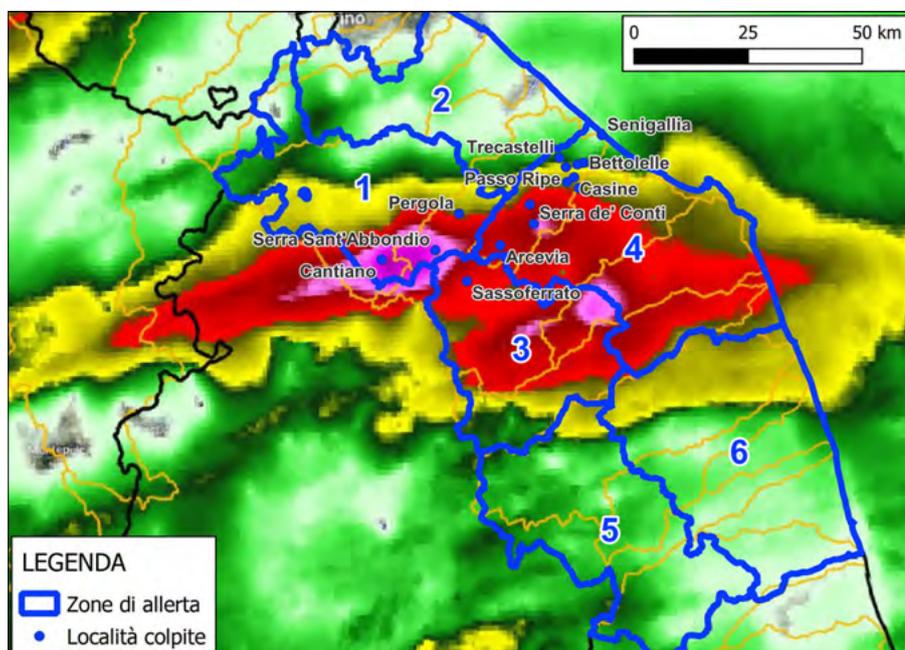
Figura 6. Rappresentazione dell'evoluzione della meteora ottenuta da dato radar, in sovrapposizione alle zone di allerta (1,2,3...) ed alle località dove si sono verificati i danni maggiori durante l'alluvione del 15/09/2022

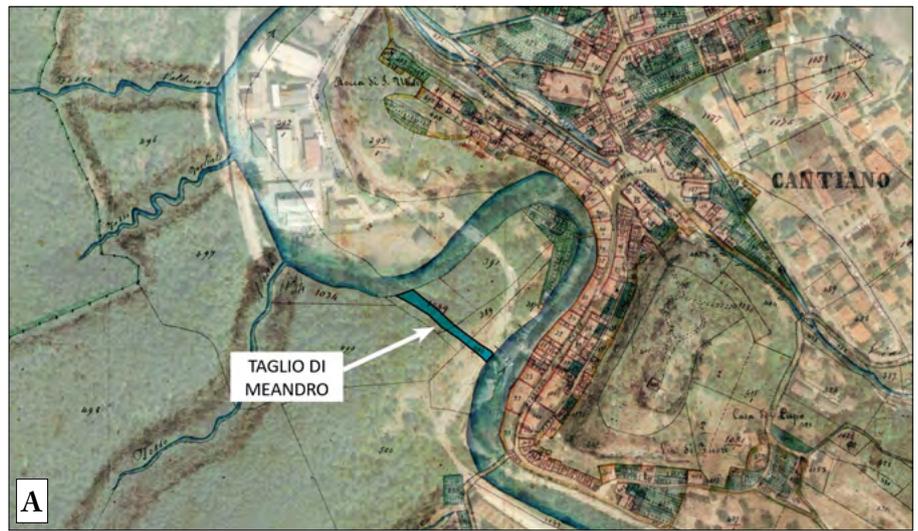
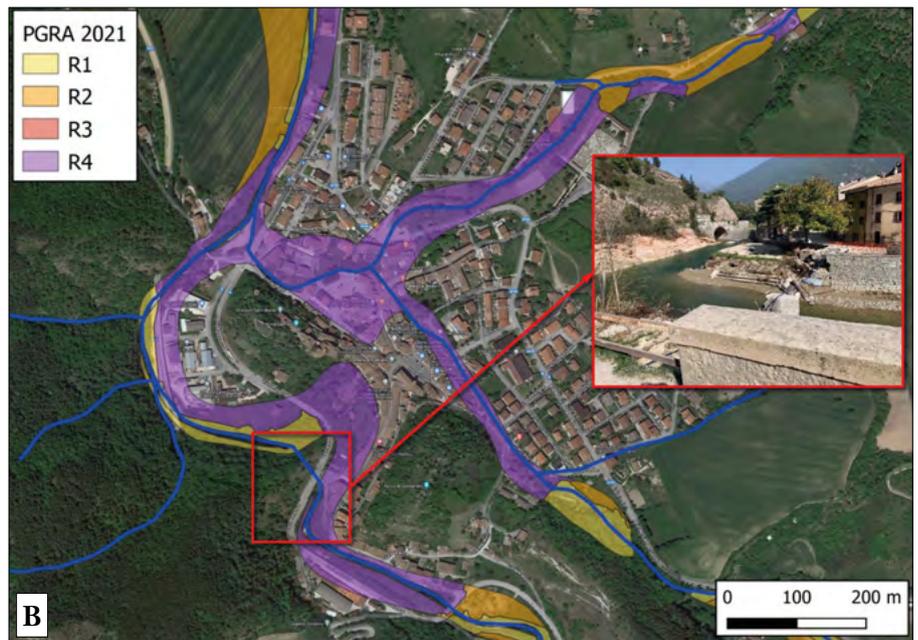
Figura 7 A/B. In alto: sovrapposizione della cartografia storica dell'area di Cantiano (Catasto Pontificio 1825) su foto satellitare; è evidenziato il taglio di meandro che rappresenta l'attuale andamento del corso d'acqua. In basso: reticolo idrografico e relativo livello di rischio PAI del fiume Burano (Cantiano) che tra il 1938-40 è stato sottoposto a forte artificializzazione mediante sbarramento e deviazione dello stesso in galleria artificiale; l'immagine mostra la deviazione del fiume (taglio meandro), dove si è poi verificata l'erosione con ingenti danni

Figura 9. Limiti degli strumenti di prevenzione e gestione dell'emergenza: confronto tra il livello di piena previsto dalla perimetrazione PAI basata sul Tr200 (361,5m s.l.m. stimato) e l'effettivo livello idrometrico raggiunto dall'ondata di piena durante l'evento alluvionale del 15/09/22 (Tr=1.000 anni? 364,5m stimato), nel tratto del F. Burano (Cantiano) prima di entrare in galleria con un "taglio di meandro", come già evidenziato in Fig. 7a/b

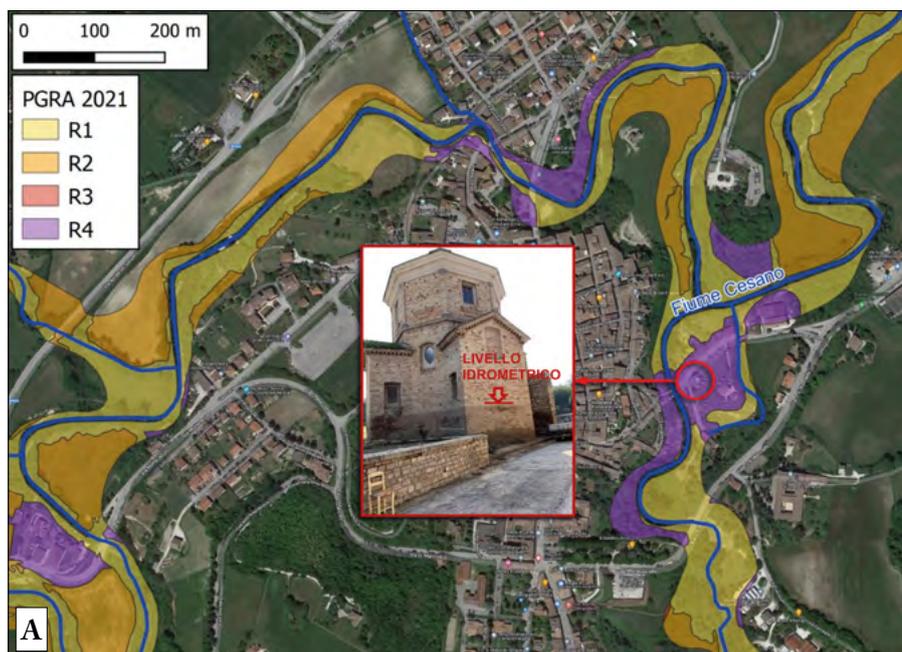
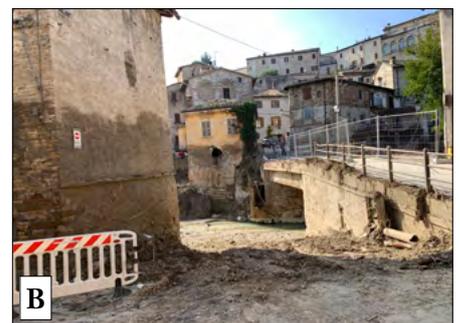
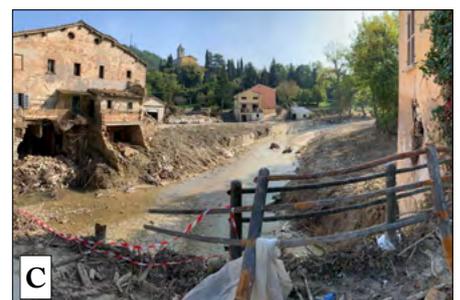
Figura 8 A/B/C. Rappresentazione del reticolo idrografico in relazione al livello di rischio PGRA 2021 a Pergola con focus del livello idrometrico raggiunto dal colmo di piena (fiume Cesano) in corrispondenza della Chiesa di S. Maria delle Tinte gravemente danneggiata con altre immagini nell'intorno del ponte (interferenza reticolo/infrastruttura)

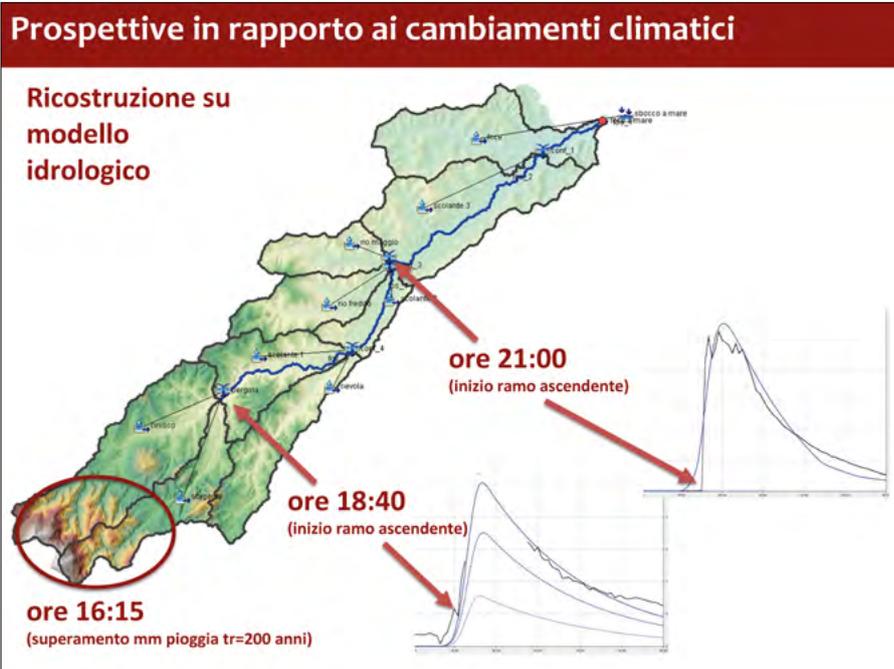
Figura 10. Ricostruzione da modello dell'andamento delle precipitazioni sul F. Cesano

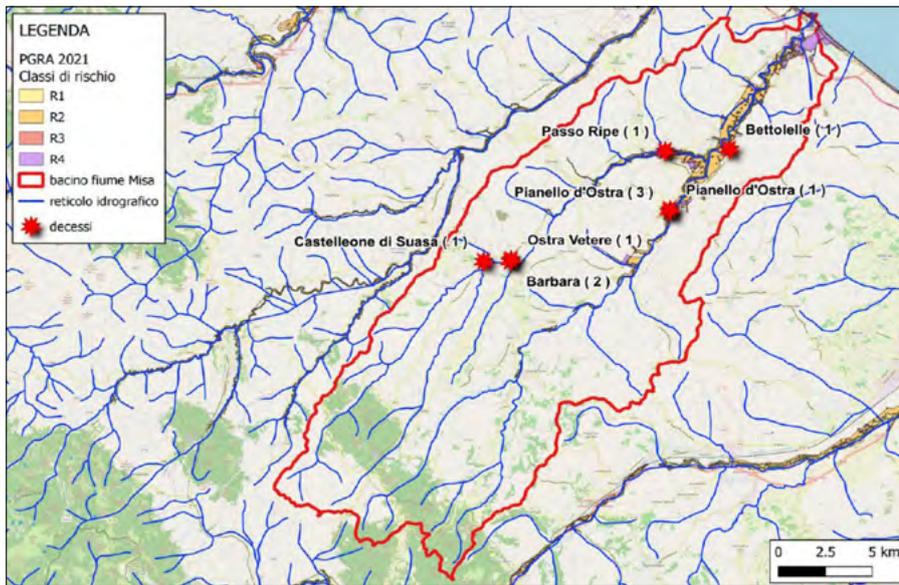
Figura 11. Localizzazione dei decessi in relazione alla zonazione del rischio individuata dal PAI e PGRA per il bacino idrografico del Misa

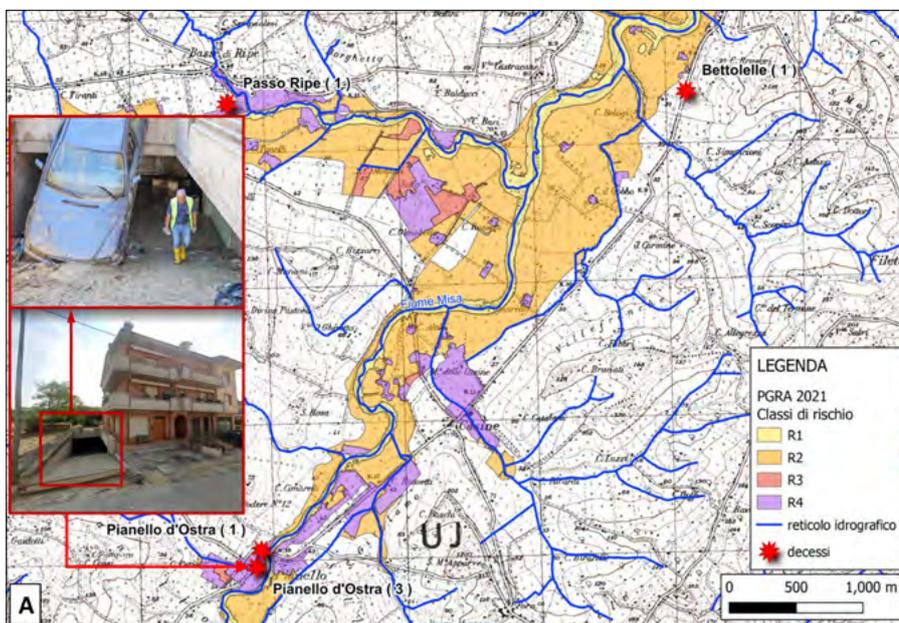
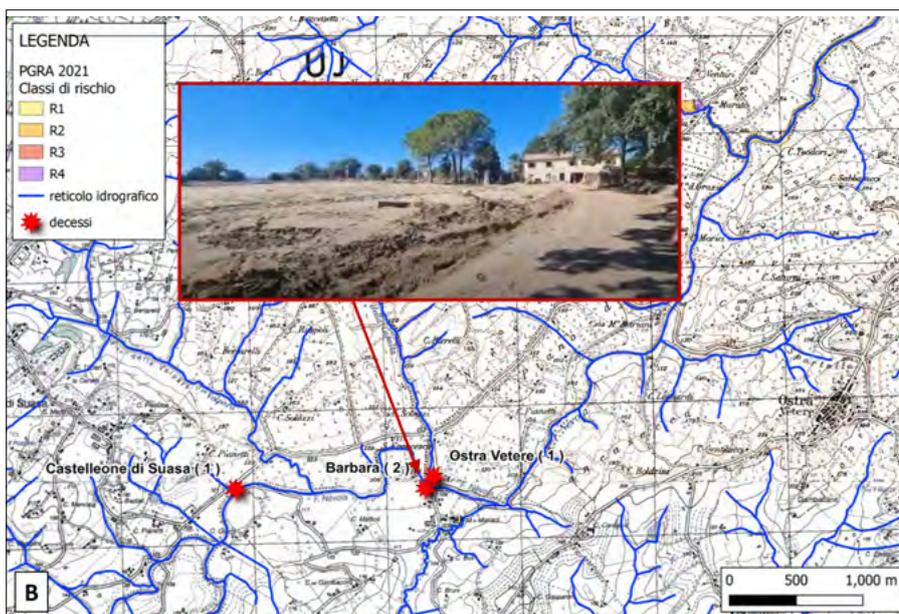
Figura 12A/B. Localizzazione dei decessi in località Pianello d'Ostra e Barbara, in relazione alle classi di rischio individuate dal PAI/PGRA 2021. Da notare l'assenza di perimetrazione PAI nel caso di Barbara/Ostra - F. Nevola; la perdita di vite umane è sempre in corrispondenza dei punti di intersezione tra il corso d'acqua e le infrastrutture, luoghi dove attivare o rendere effettivamente funzionali i PTI.

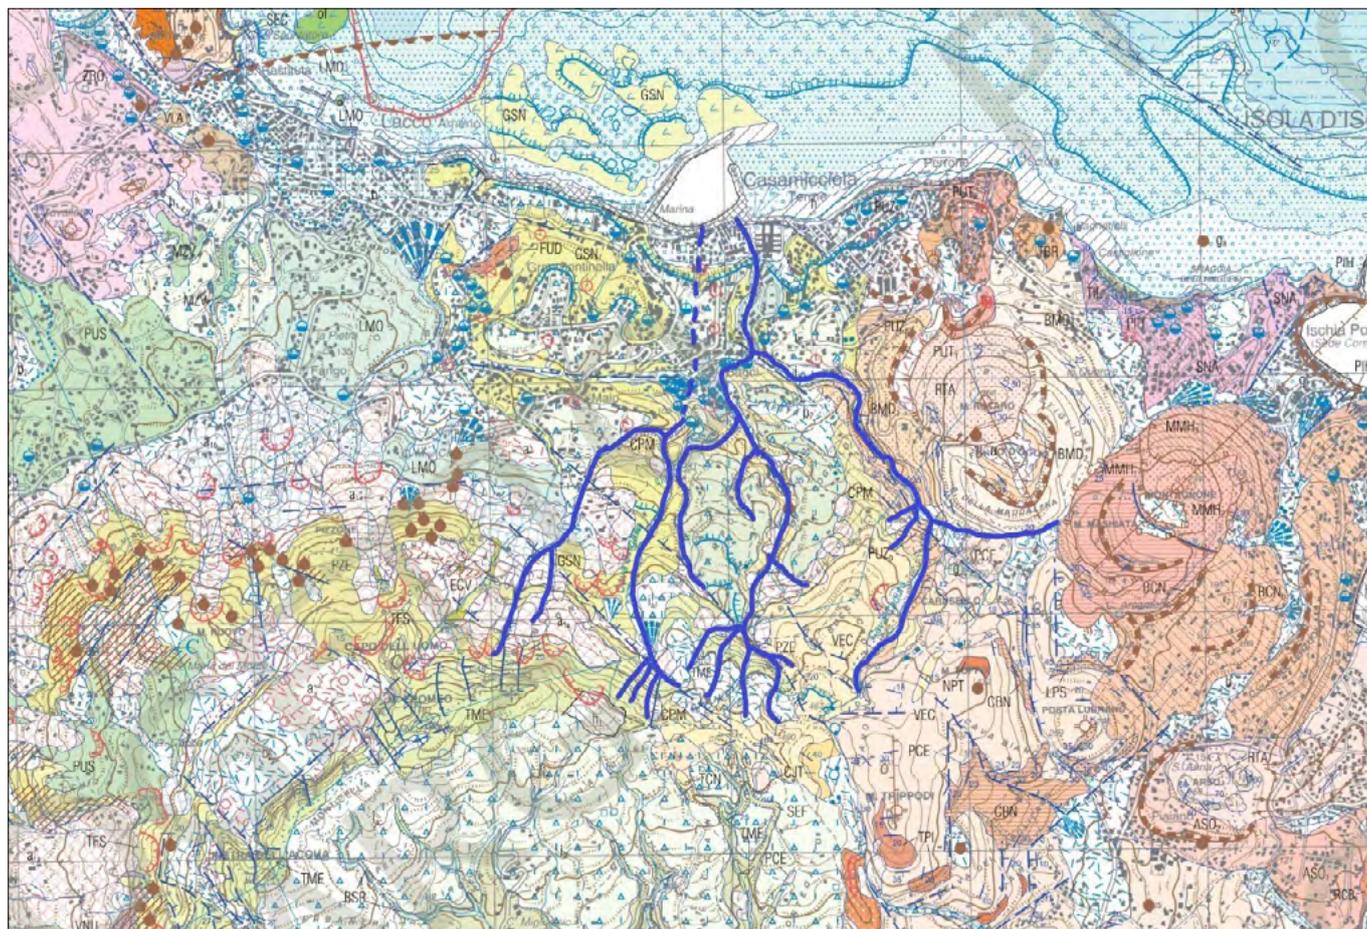
Figura 1. Reticolo idrografico sotteso al porto di Casamicciola su stralcio foglio Carg "464 - Isola d'Ischia"

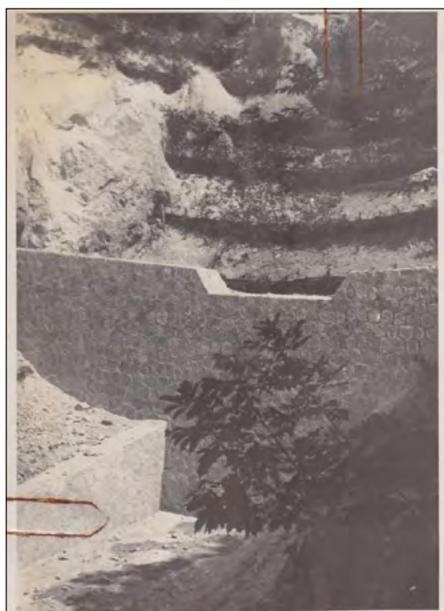
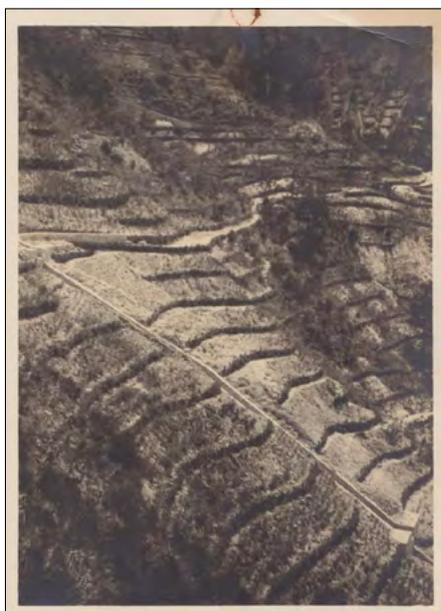
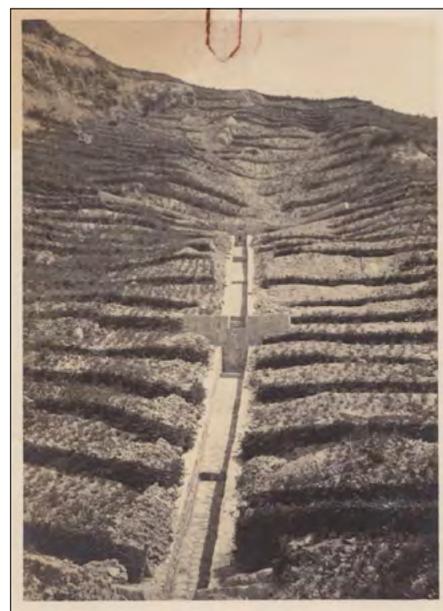
Figura A

Nelle foto d'epoca (Fig. A-B-C) si vedono infatti i canali, e le opere di regimentazione idraulica idonee a convogliare tutte le acque, e numerosi terrazzamenti per diminuire la velocità di scorrimento delle acque lungo i versanti.

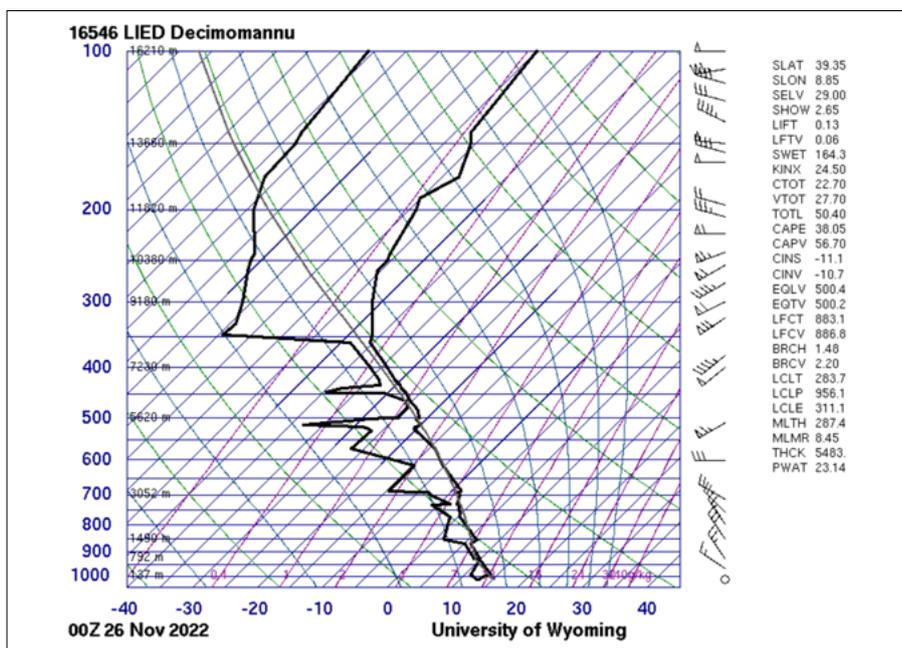
Figura 5. Diagramma skew-T relativo al radiosondaggio relativo alla stazione di Decimomannu (CA) effettuato alle ore 00 LT del 26 novembre

La pur modesta instabilità termodinamica, evidenziata dal radiosondaggio relativo alla stazione di Decimomannu (Fig. 5), ha favorito la formazione di nubi a forte sviluppo verticale, amplifi-

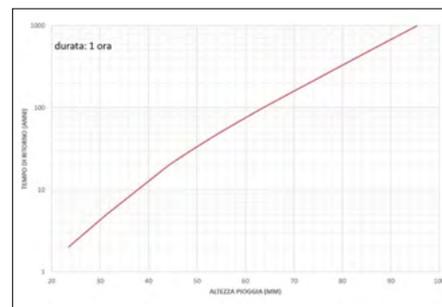
Figura 6. Stazione di Forio. Tempi di ritorno (TR) per pioggia di durata 1 ora con metodologia Valutazione delle Piene in Italia (VAPI)

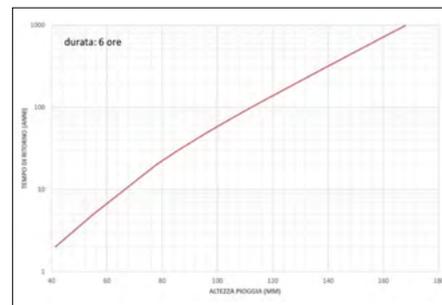
Figura 7. Stazione di Forio. Tempi di ritorno (TR) per pioggia di durata 6 ore con metodologia Valutazione delle Piene in Italia (VAPI)

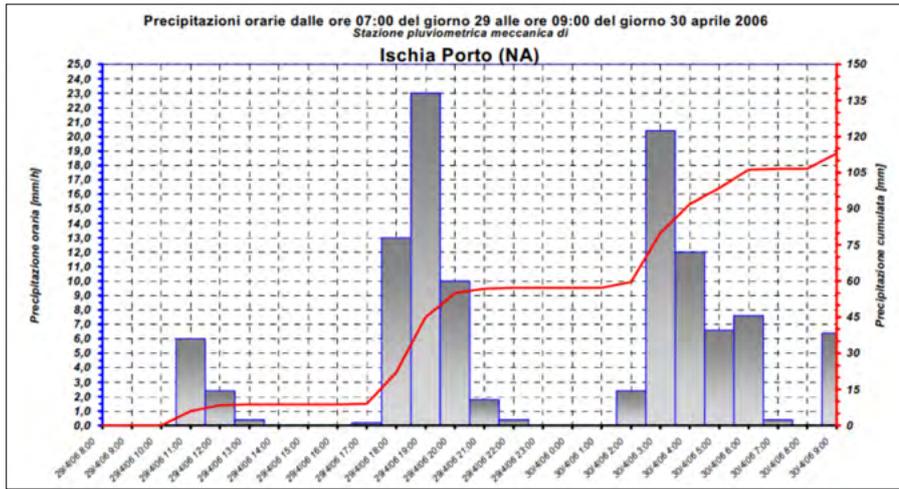
Figura 11. Precipitazioni orarie relative al timespan 7.00 AM del 29 aprile e le ore 9.00 AM del 30 aprile - pluviometro di Ischia porto (fonte CFR Campania)

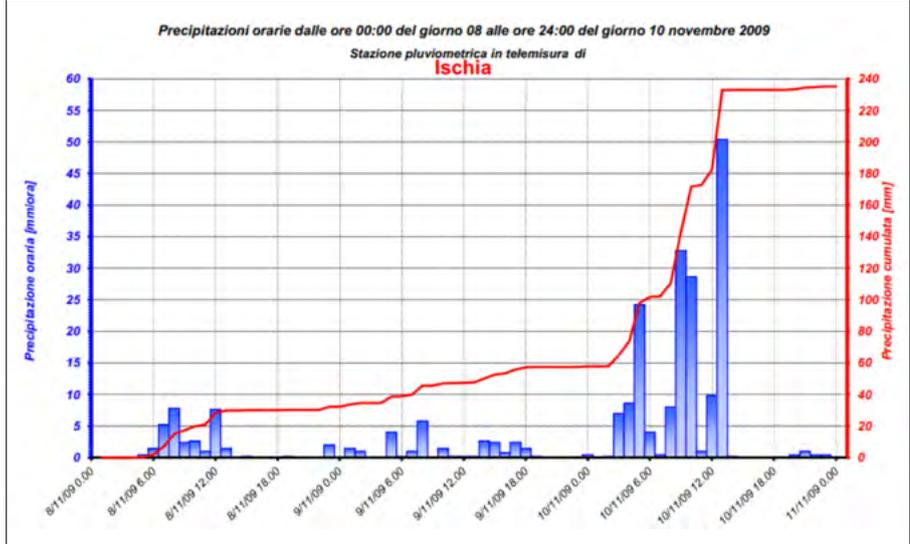
Figura 15. Precipitazioni orarie relative al timespan 00 AM del giorno 8 novembre 2009 alle 24 del giorno 10 novembre 2009 – pluviometro di Ischia porto (fonte CFR Campania)

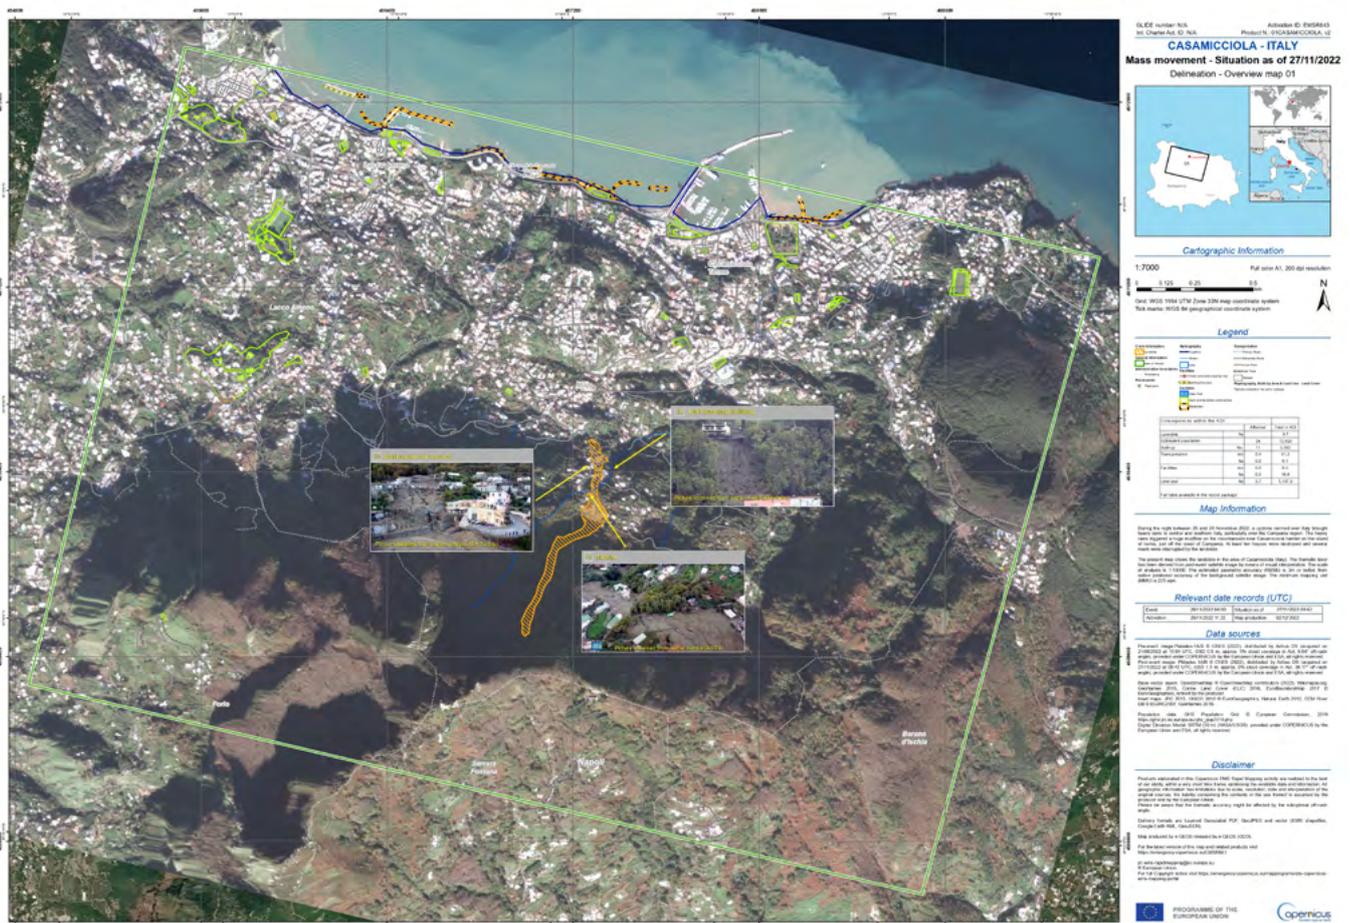
Figura 18. Copernico - Servizio di gestione delle emergenze. Mappatura CASAMICCIOLA - ITALY Mass movement - Situation as of 27/11/2022 Delineation - Overview map 01

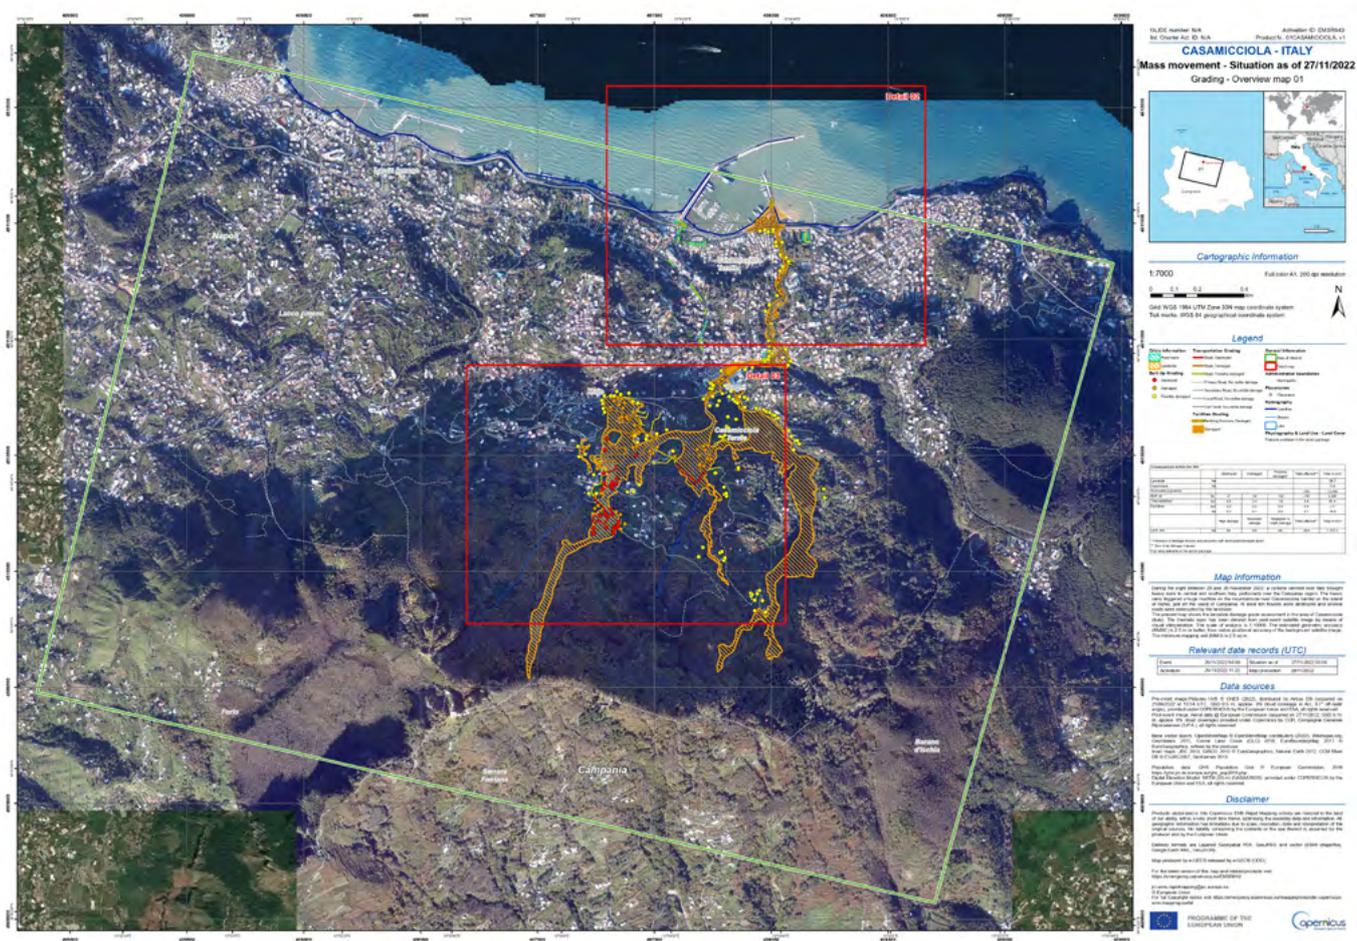
Figura 19. Copernico - Servizio di gestione delle emergenze. CASAMICCIOLA - ITALY Mass movement - Situation as of 27/11/2022 Grading - Overview map 01

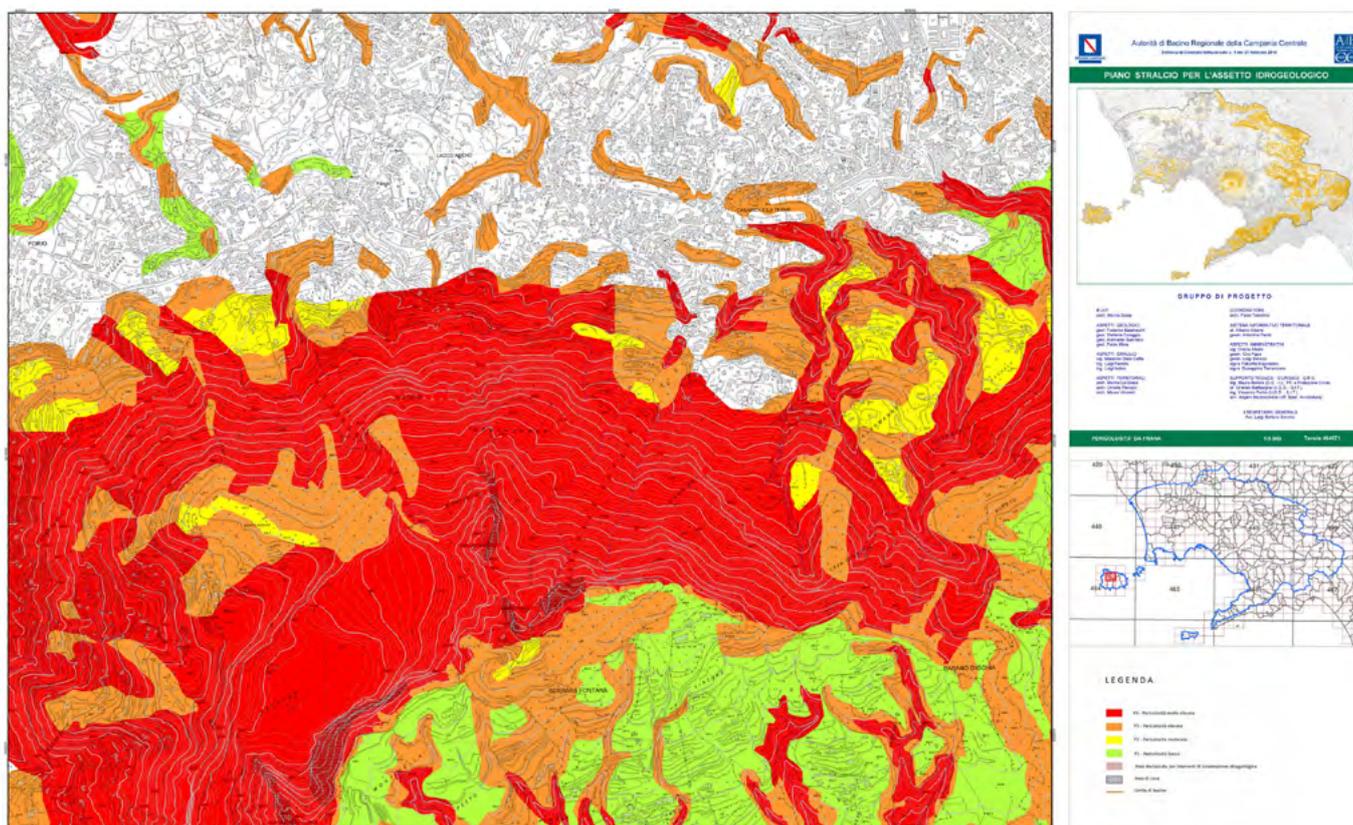
Figura 22. Piano Stralcio per l'Assetto Idrogeologico Stralcio della Carta Tecnica Regionale 1:5.000 Tav. n. 464071 "Carta della Pericolosità da Frana"

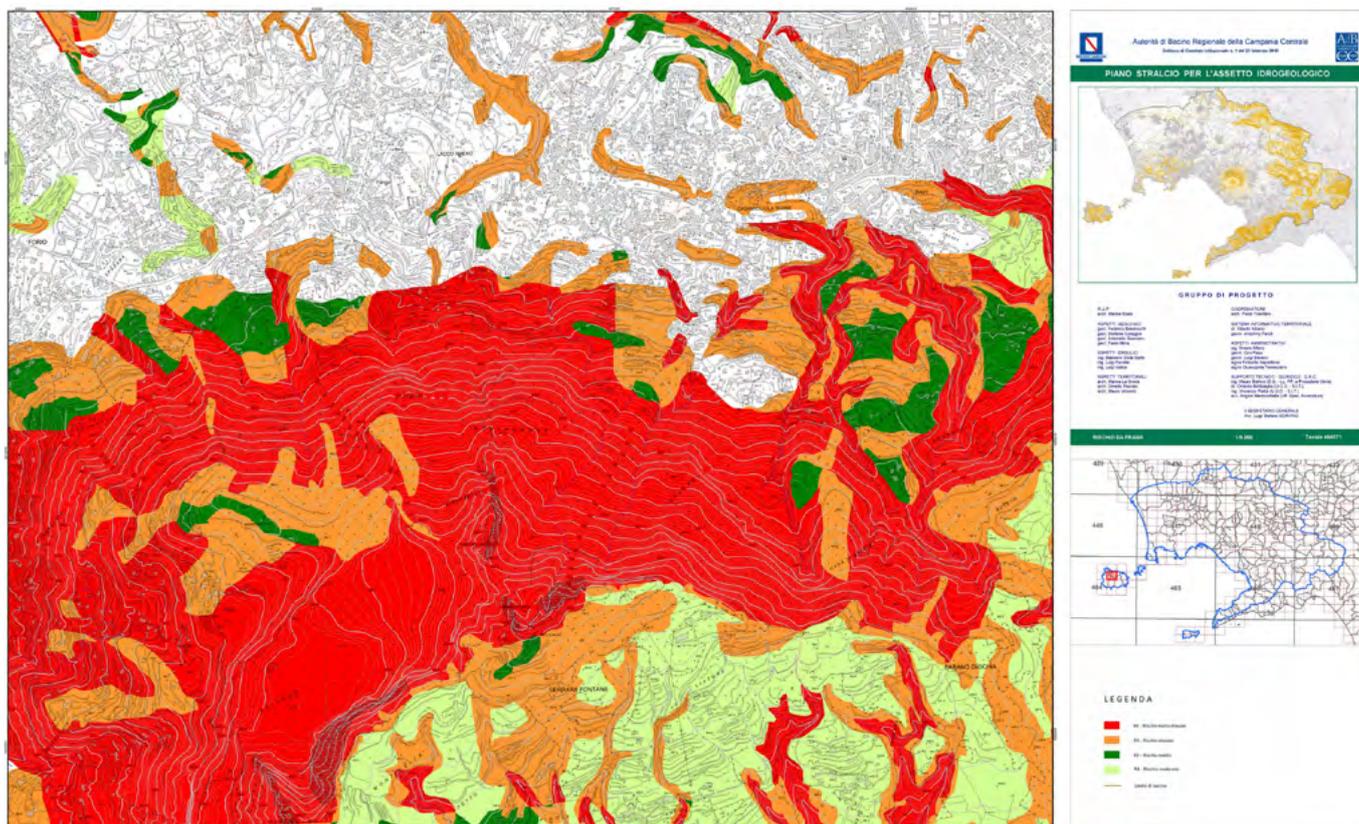
Figura 23. Piano Stralcio per l'Assetto Idrogeologico Stralcio della Carta Tecnica Regionale 1:5.000 Tav. n. 464071 "Carta del Rischio da Frana"

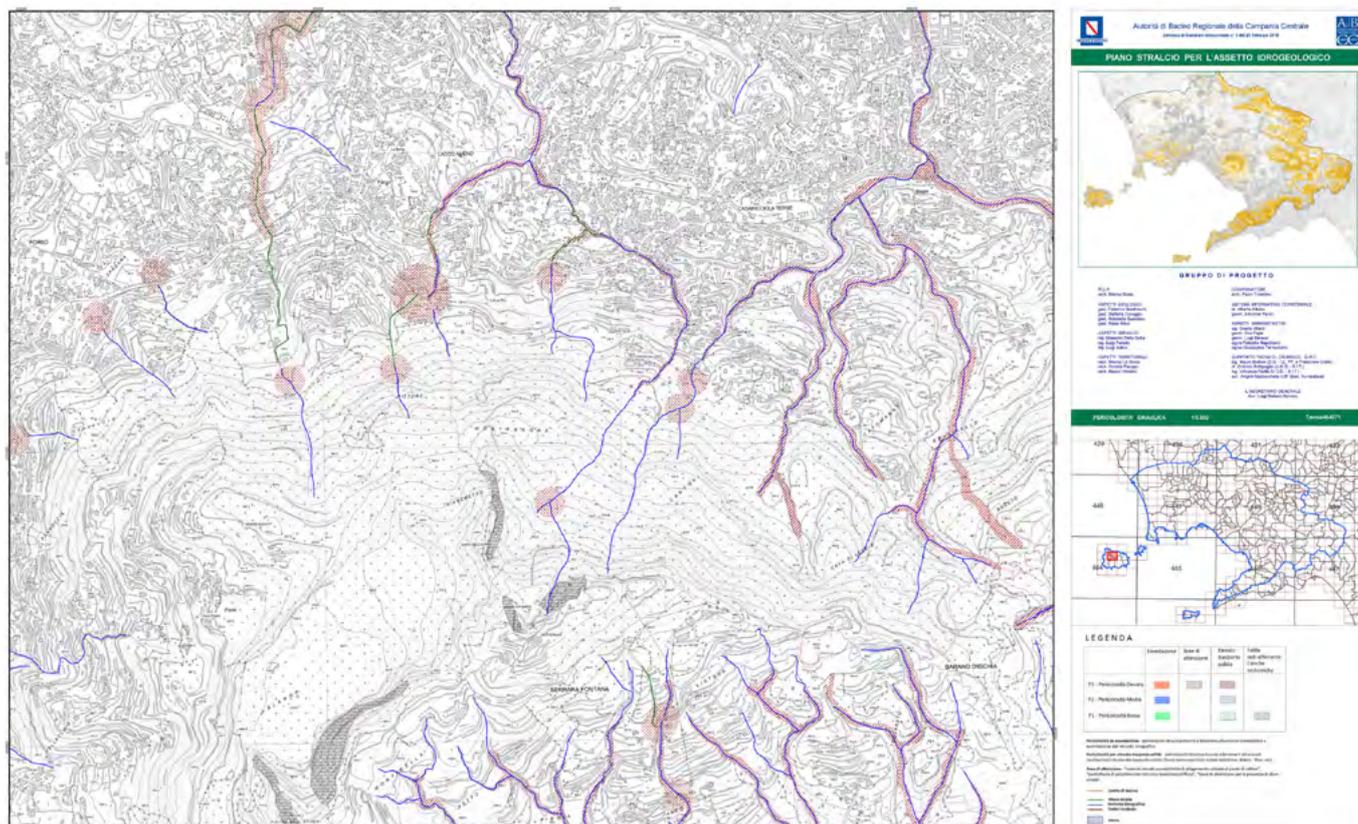
Figura 24. Piano Stralcio per l'Assetto Idrogeologico Stralcio della Carta Tecnica Regionale 1:5.000 Tav. n. 464071 "Carta della Pericolosità Idraulica"

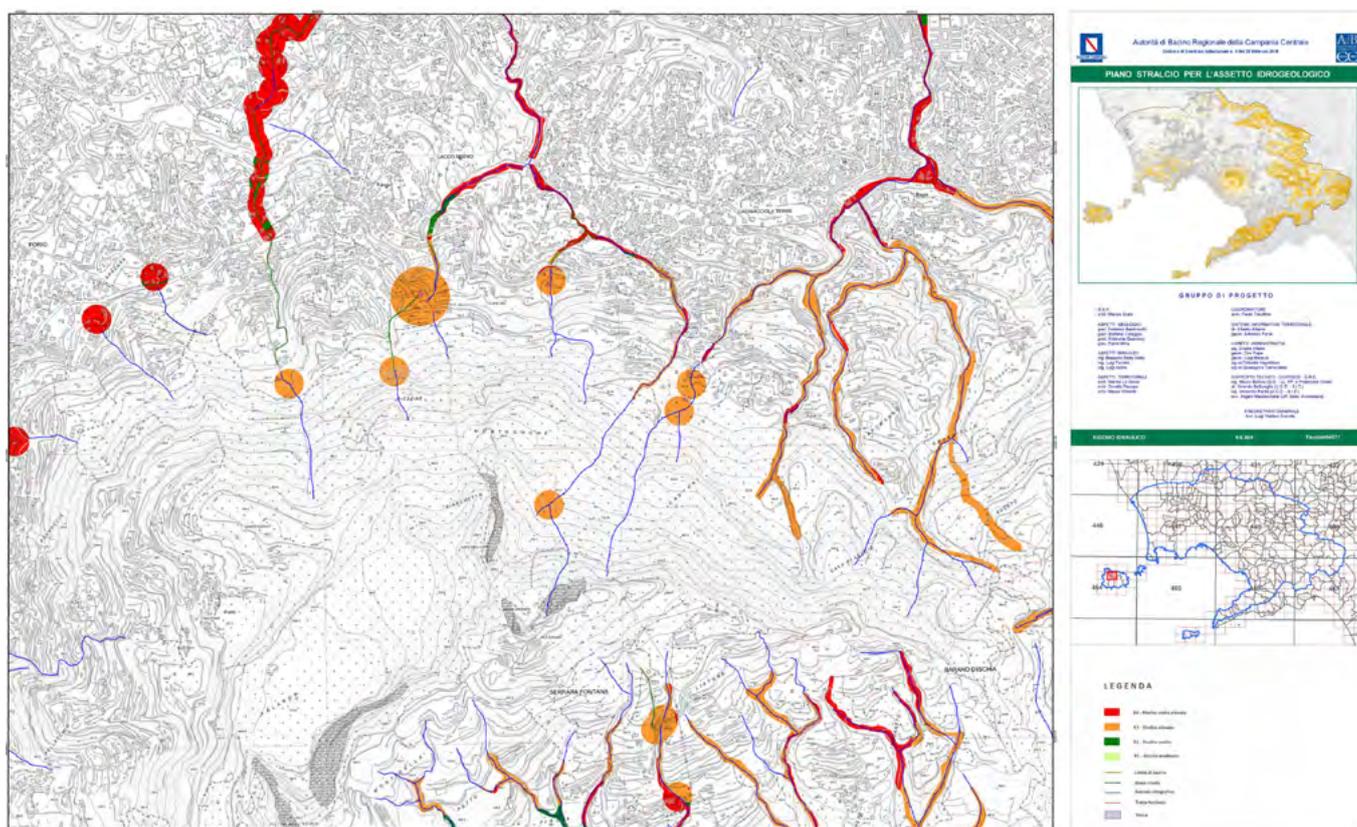
Figura 25. Piano Stralcio per l'Assetto Idrogeologico Stralcio della Carta Tecnica Regionale 1:5.000 Tav. n. 464071 "Carta del Rischio Idraulico"

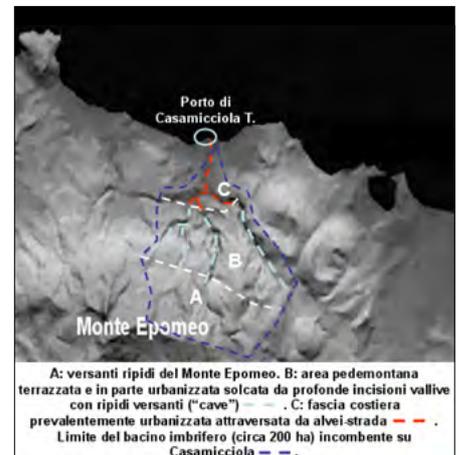
Figura 1. Principali caratteristiche morfologiche e idrologiche del territorio di Casamicciola Terme

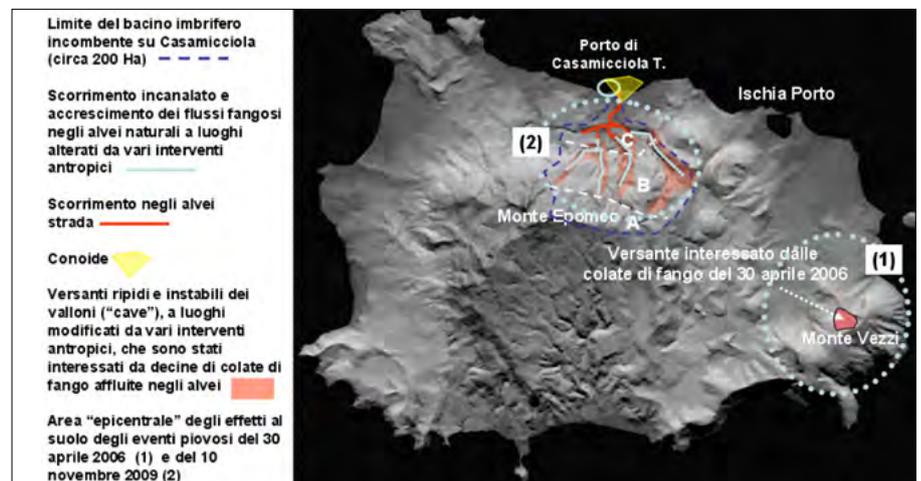
Figura 2. Schema delle aree interessate dai flussi fangosi del 10 novembre 2009 e del 30 aprile 2006

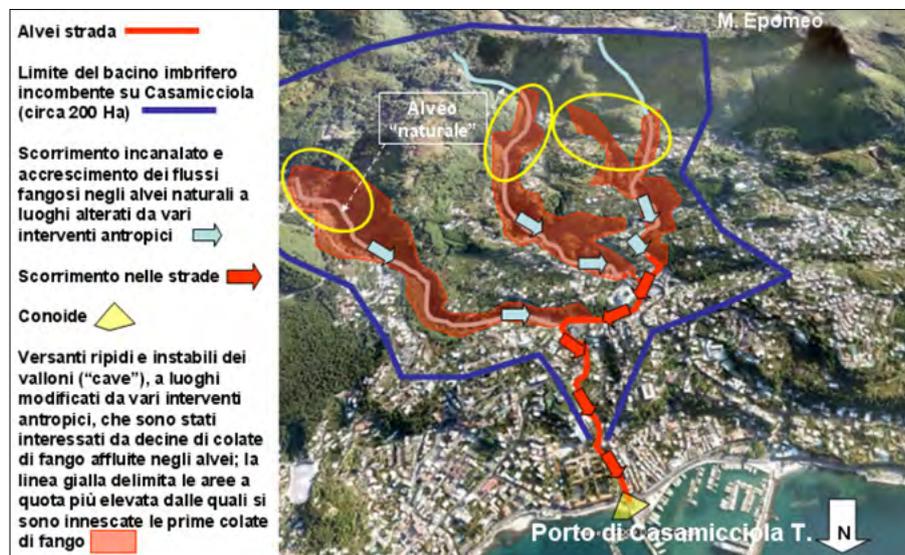
Figura 6. Rappresentazione schematica, su foto satellitare, dei più significativi effetti ambientali causati dalla pioggia del 10 novembre 2009

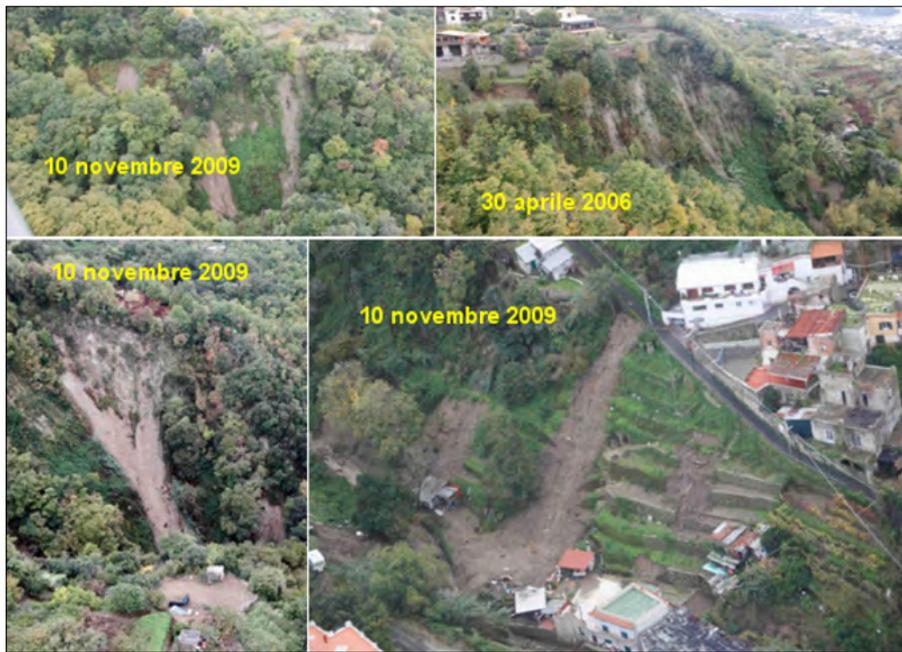
Figura 8. Esempi di colate rapide di fango causate, dalla pioggia del 10 novembre 2009, lungo i ripidi versanti dei valloni pedemontani. La foto in alto a destra evidenzia alcune colate di fango originatesi in seguito alle piogge del 30 aprile 2006

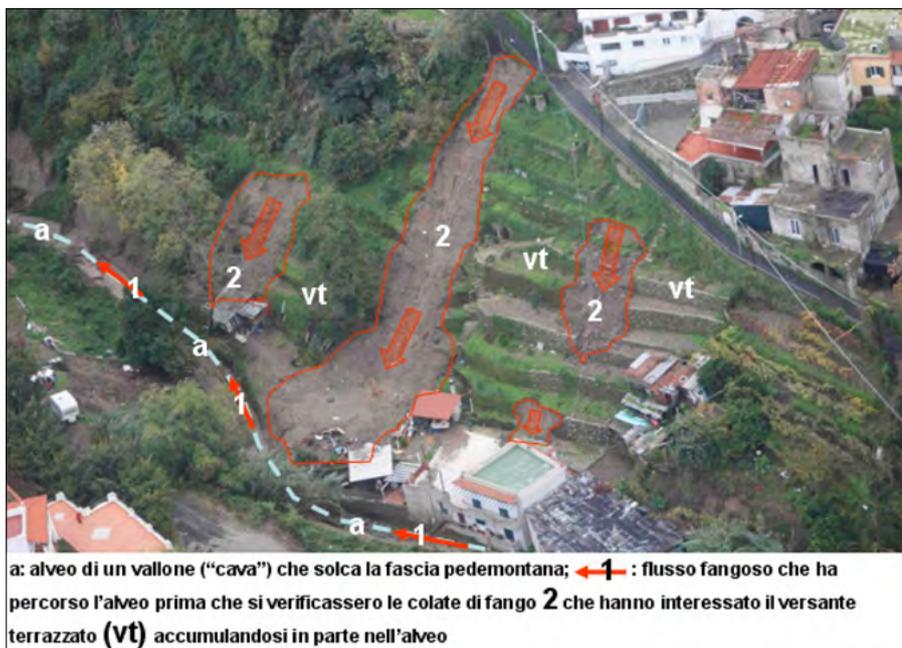
Figura 9. Esempi di dissesti che hanno interessato i versanti terrazzati. Le colate di fango si sono prevalentemente accumulate nell'alveo dopo il transito di flussi fangosi

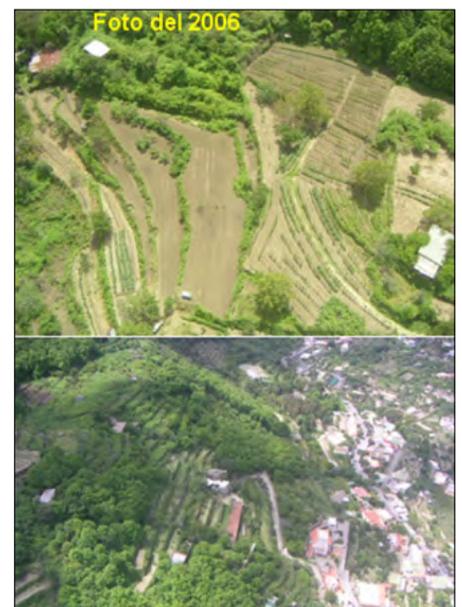
Figura 10. Esempi di terrazzamenti agricoli nella fascia pedemontana a monte dell'abitato di Casamicciola. In occasione di intensi eventi piovosi, se le sistemazioni idraulico-agrarie e lo smaltimento delle acque di ruscellamento non sono realizzati bene, tali aree sono interessate da attivi e rapidi fenomeni erosivi che determinano diffusi dissesti e l'afflusso di notevoli volumi di acqua fangosa negli alvei che possono causare l'innescio di flussi fangosi rapidi incanalati

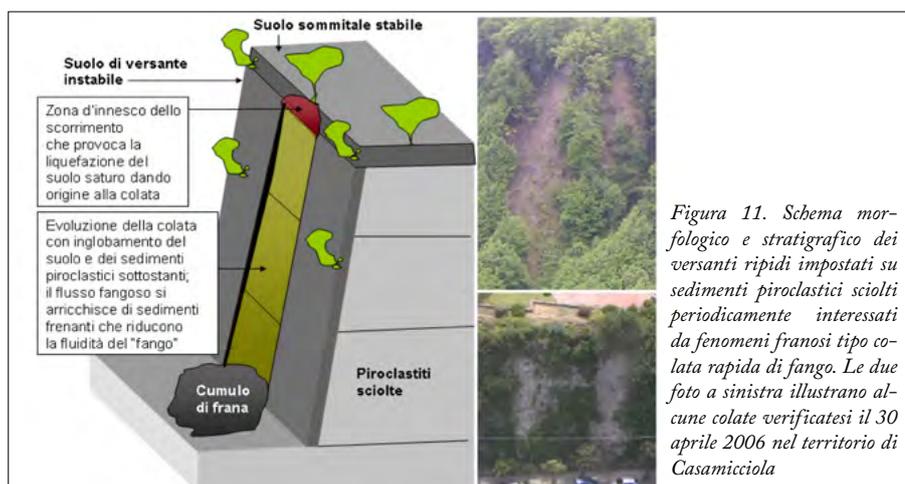
Figura 11. Schema morfologico e stratigrafico dei versanti ripidi impostati su sedimenti piroclastici sciolti periodicamente interessati da fenomeni franosi tipo colata rapida di fango. Le due foto a sinistra illustrano alcune colate verificatesi il 30 aprile 2006 nel territorio di Casamicciola
