Geologia dell'Ambiente

La gestione dell'emergenza nell'ultimo miglio: il caso dell'alluvione nelle Marche del 15 settembre 2022

Analisi preliminare dei dati climatici e del dissesto geo-idrologico che ha interessato l'Isola Ischia il 26 novembre 2022

Le colate di fango del 10 novembre 2009 di Casamicciola Terme (Ischia). Il Monte Epomeo ha retto. Hanno ceduto i versanti dei valloni pedemontani

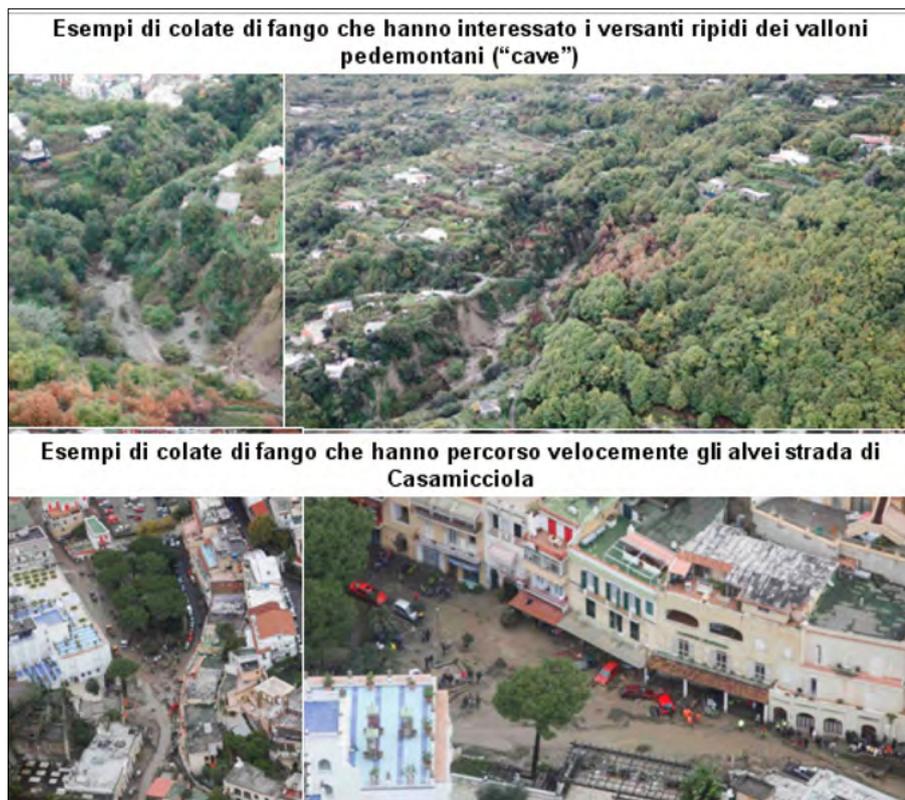
Figura 12. Esempi di colate rapide di fango, causate dalla pioggia del 10 novembre 2009, lungo i ripidi versanti dei valloni pedemontani (in alto). La fascia pedemontana nelle ultime decine di anni è stata sensibilmente interessata dalla realizzazione di nuovi edifici, strade, modellamenti del terreno, scarico di materiale lungo i versanti e nei valloni. Lo smaltimento delle acque superficiali è avvenuto mediante interventi "spontanei" non coordinati in maniera da garantire la sicurezza ambientale. In basso, esempi delle tracce lasciate dai flussi fangosi lungo le strade urbane trasformate in alvei-strada

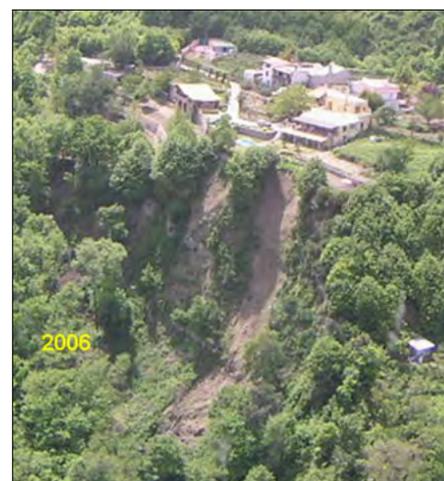
Figura 13. Esempio di colate rapide di fango causate dalla pioggia del 30 aprile 2006, lungo i ripidi versanti dei valloni pedemontani. Si nota che alla base del versante il fango non era molto fluido e non ha raggiunto l'alveo come invece è avvenuto per quasi tutte le colate di fango del 10 novembre 2009

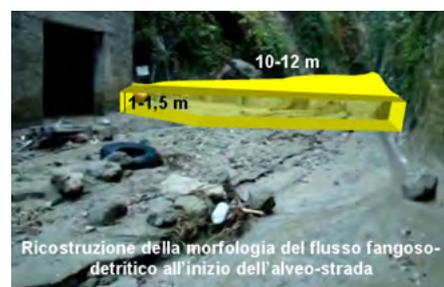
Figura 14. Ricostruzione della morfologia di una colata di fango e detriti al passaggio tra vallone naturale e vallone urbanizzato. In base alle tracce e alla stima della velocità si valuta che la portata massima della parte frontale del flusso potesse essere compresa tra i 200 e 300 mc/sec, di gran lunga superiore a quella che poteva essere smaltita dalla fognatura per cui il flusso ha continuato la sua rapida discesa lungo la strada. È evidente il materiale che era stato scaricato abusivamente nella valle a monte (es. il pneumatico)

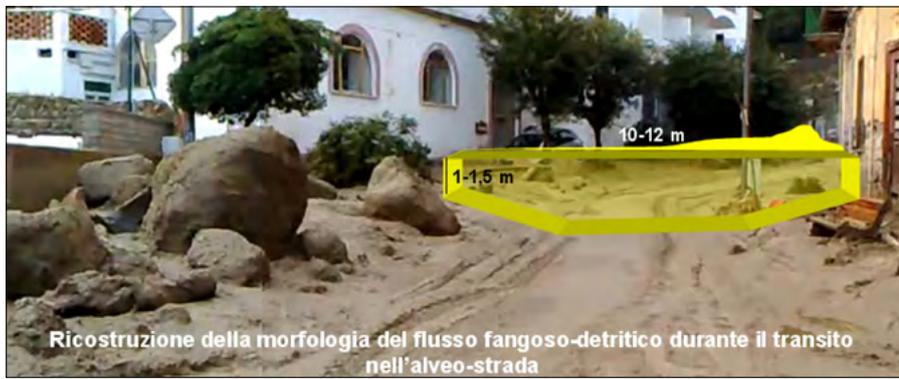
Figura 15. Ricostruzione della morfologia di una colata di fango e detriti nei pressi di Piazza Bagni. In base alle tracce e alla stima della velocità si valuta che la portata massima della parte frontale del flusso potesse essere compresa tra i 200 e 300 mc/sec. Il fango ha trasportato enormi massi lapidei, autovetture, tubi metallici di impalcature, tronchi d'albero e rifiuti accumulati lungo le valli a monte

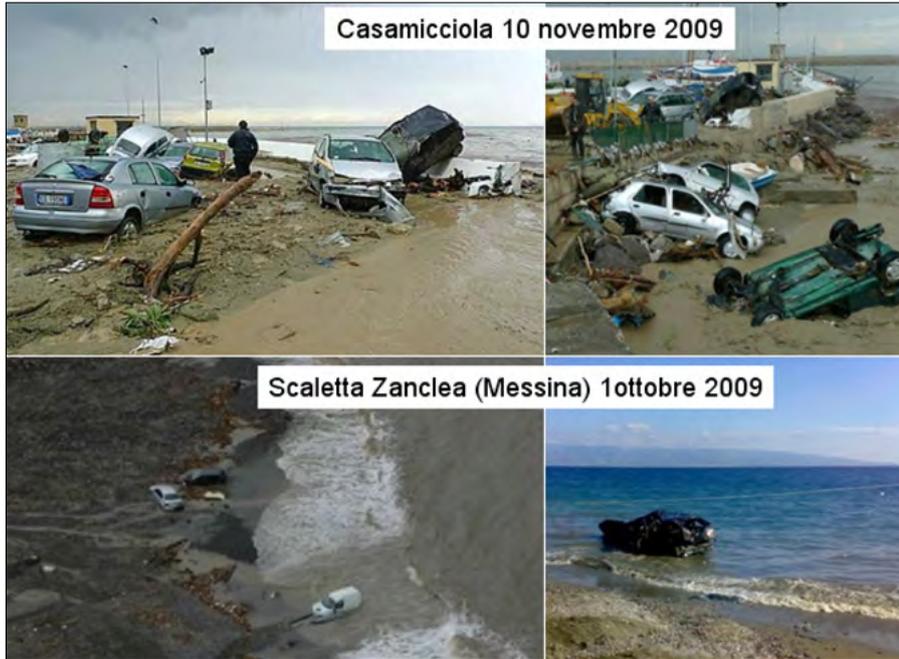
Figura 16. In alto, fango, detriti, alberi e auto accatastati sul piazzale del porto e sulla sottostante spiaggia nella zona di conoide costruita dai flussi fangosi del 10 novembre 2009. In basso, scenario analogo nella zona della foce del Torrente Racinazzo di Scaletta Zanclea (Messina) dove il 1° ottobre 2009 si è riversata una potente colata detritico-fangosa la cui portata è stata stimata di varie centinaia di mc/sec (Ortolani e Spizuoco, ottobre 2009)

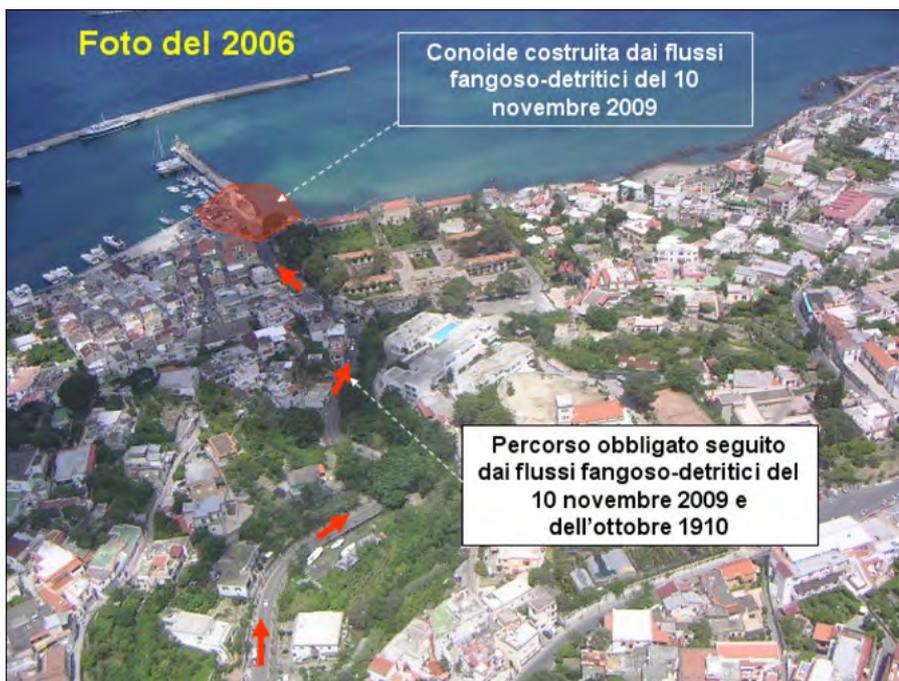
Figura 17. Sovrapposizione, su una foto dell'aprile 2006 del porto di Casamicciola Terme, della conoide costruita dai flussi fangosi del 10 novembre 2009

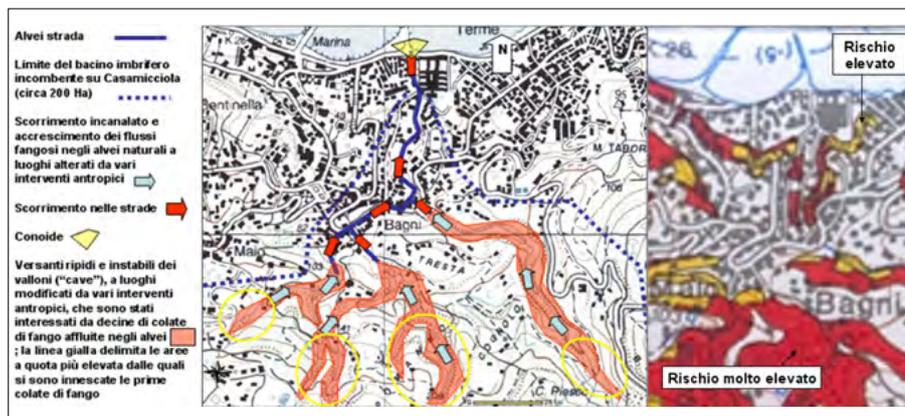
Figura 18. A sinistra, principali effetti ambientali conseguenti alle precipitazioni piovose del 10 novembre 2009 con evidenziazione del percorso delle colate di fango all'interno dell'area urbana lungo le strade. A destra la carta del rischio da frana elaborata nell'ambito del Piano Stralcio per l'Assetto Idrogeologico dell'Autorità di Bacino Nord Occidentale della Campania. Come si può notare i percorsi dei flussi fangosi nell'area abitata non sono previsti e conseguentemente l'area devastata è rappresentata senza rischi

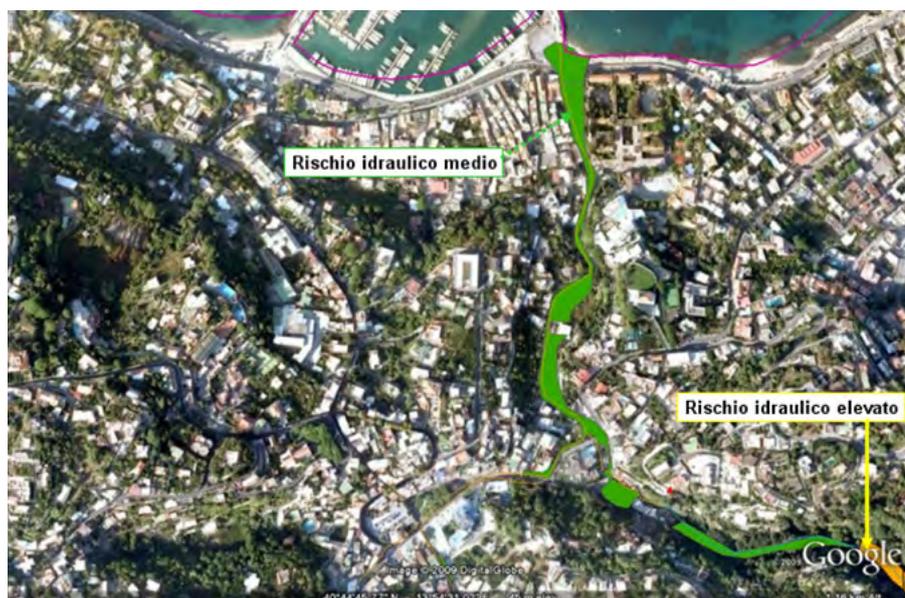
Figura 19. Stralcio della carta del rischio idraulico elaborata nell'ambito del Piano Stralcio per l'Assetto Idrogeologico dell'Autorità di Bacino Nord Occidentale della Campania. Come si può notare solo una parte delle strade che sono state percorse dai flussi fangosi nell'area abitata sono stati cartografati come aree a rischio idraulico medio. Parte degli alvei strada devastati dai flussi fangosi non sono a rischio idraulico
