# Geologia dell'Ambiente

Supplemento al n. 4/2021

## L'EVENTO ALLUVIONALE DEL 2-3 OTTOBRE 2020 IN PIEMONTE

A CURA DI  
FABIO LUINO

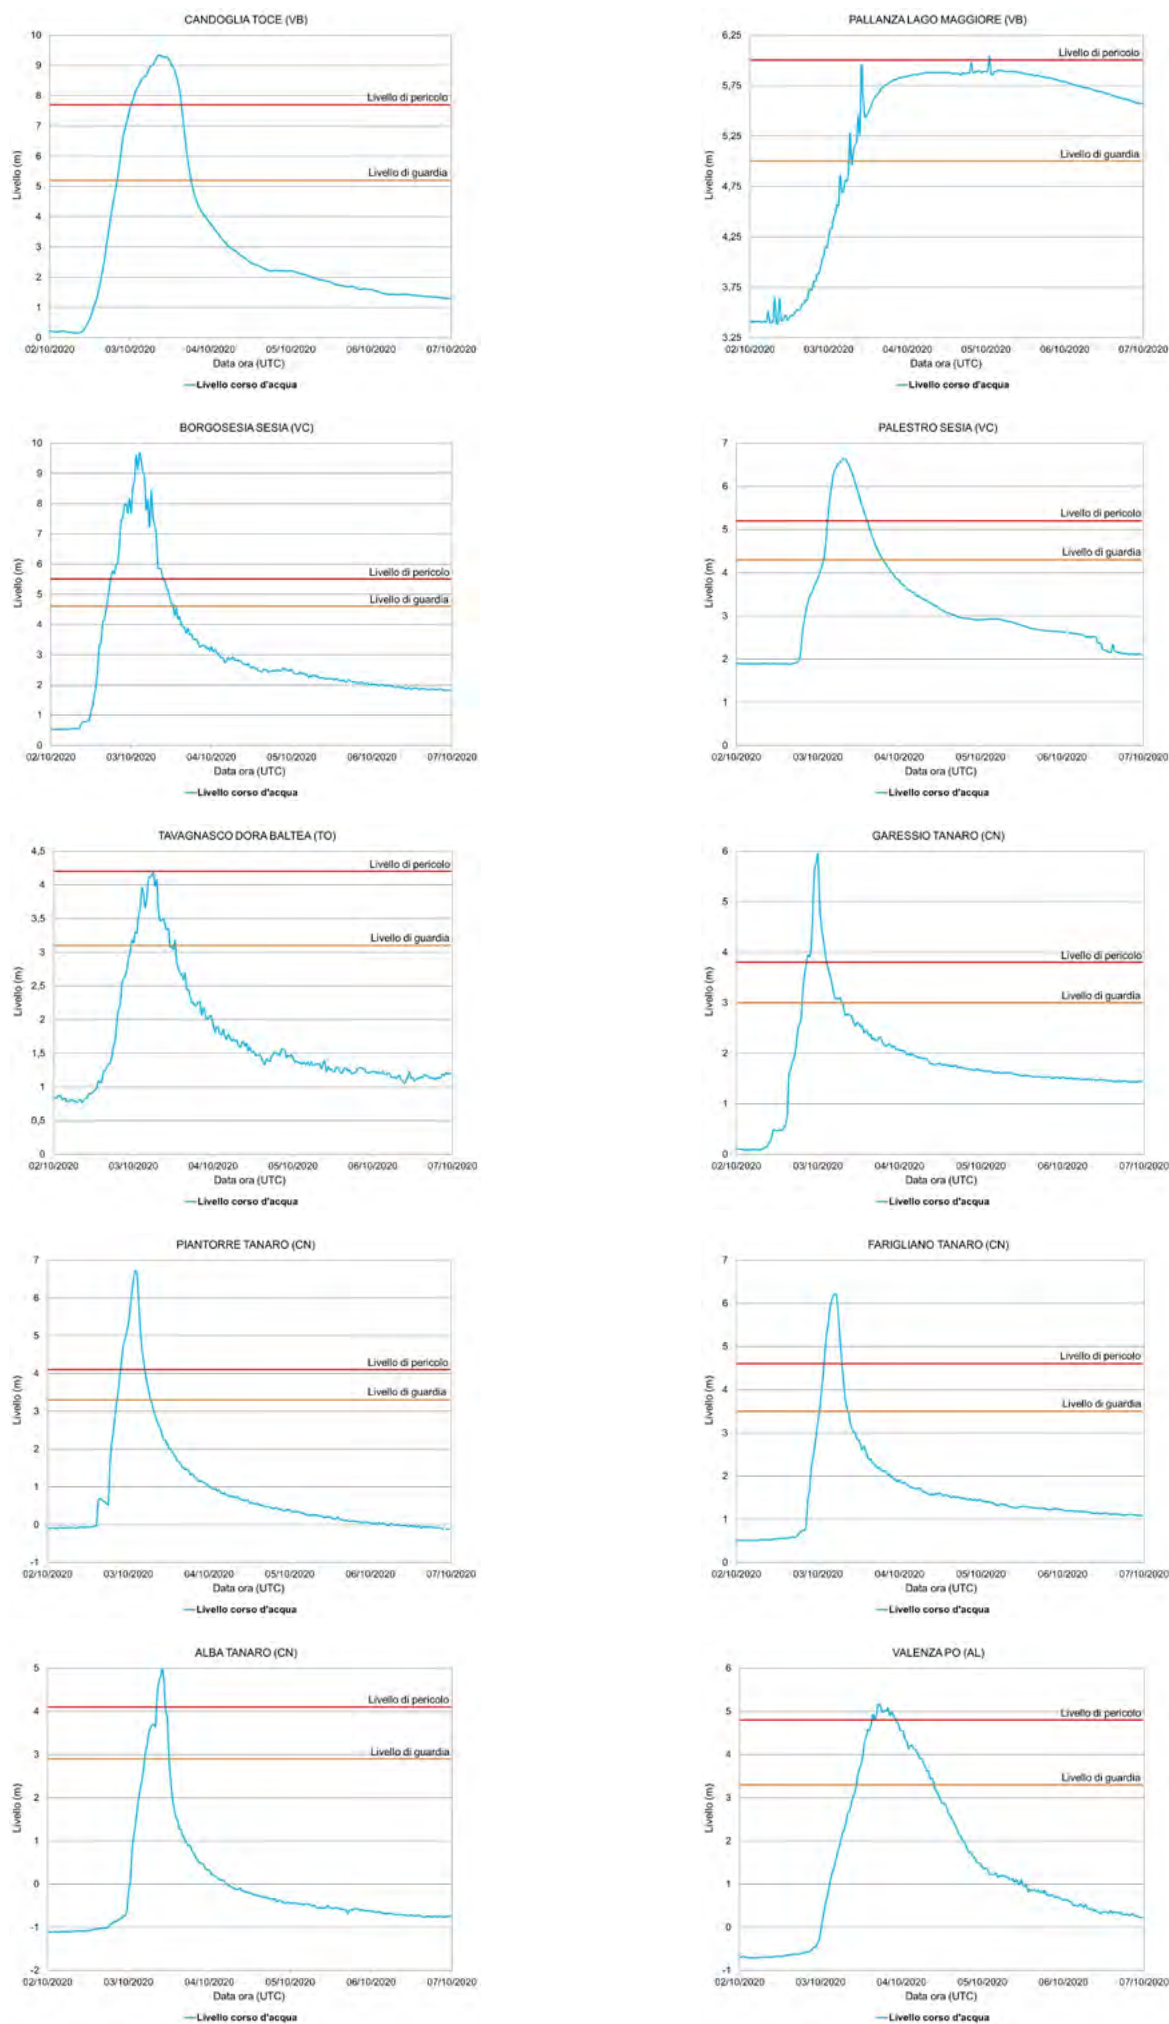
Come si può notare dai dati in tabella 3 e dagli idrogrammi in figura 24, la piena ha avuto caratteristiche impulsive molto spinte e una durata inferiore rispetto alle tipiche alluvioni che hanno

Figura 24. Idrogrammi delle stazioni idrometriche che hanno registrato i colmi più significativi.

colpito il territorio regionale nel passato. Gli incrementi sono stati repentini, in poche ore si è raggiunto il colmo anche in sezioni con superfici sottese estese. Analogamente la fase discendente e di esaurimento della piena è stata molto veloce, data la durata breve delle precipitazioni.

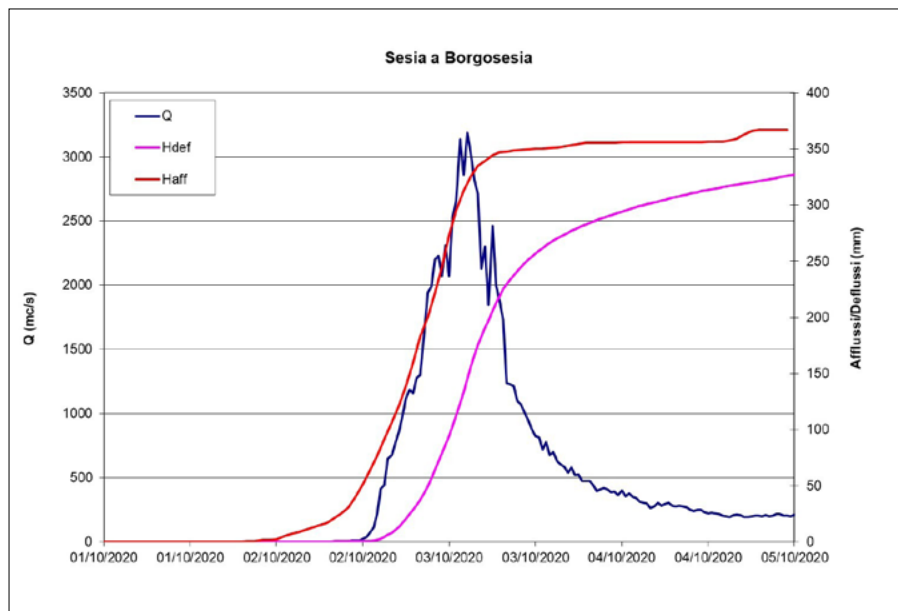
Figura 25. Idrogramma rilevato sul Sesia a Borgosesia con curve cumulate afflussi/deflussi.

Pertanto si è valutata una portata al colmo di circa 3200 m<sup>3</sup>/s, valore che identifica un evento di notevole gravosità, superiore alla piena dell'ottobre 2000, che aveva fatto registrare nella sezione di Borgosesia - Ponte Aranco la portata al colmo di 2450 m<sup>3</sup>/s. In figura 25 il grafico dell'idrogramma di piena sovrapposto alle curve cumulate degli afflussi e dei deflussi, dal quale si può dedurre un coefficiente di deflusso piuttosto alto (circa 0,9).

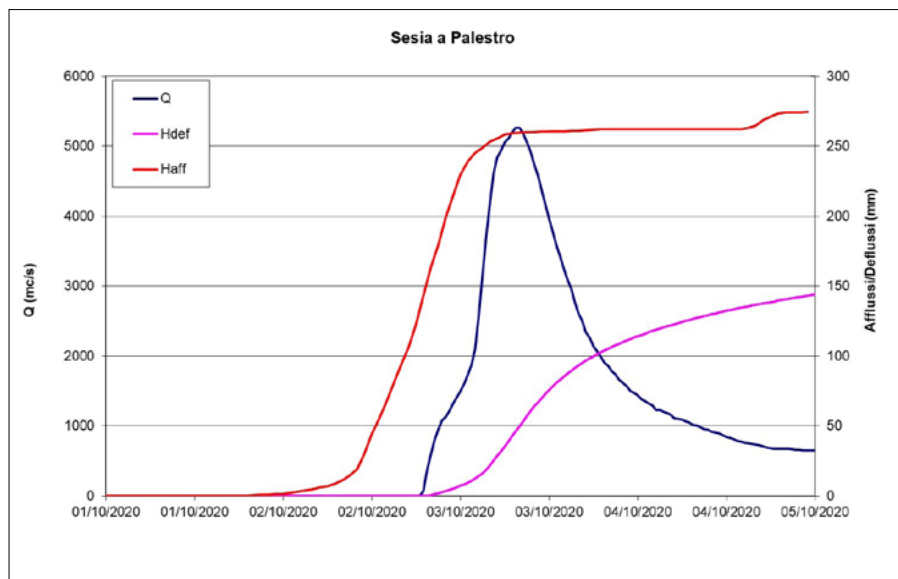
Figura 26. Idrogramma rilevato sul Sesia a Palestro con curve cumulate afflussi/deflussi.

L'idrogramma derivante da questa stima della portata al colmo, confrontato con la cumulata degli afflussi produce un coefficiente di deflusso pari a circa 0,62 (figura 26).

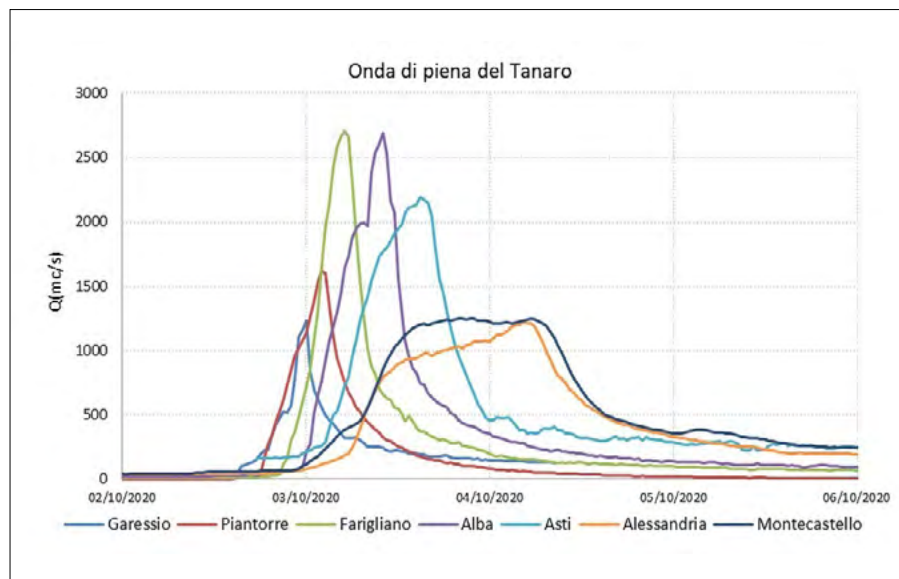
Figura 27. Onda di piena del Fiume Tanaro.

A tal proposito è esplicativo il grafico in figura 27 che mostra come, lungo l'asta del Tanaro, dopo l'impennata repentina nelle sezioni di monte, l'onda di piena si sia laminata come colmo non ricevendo più contributi precipitativi e mantenendo sostanzialmente gli stessi volumi da Alba a Montecastello.

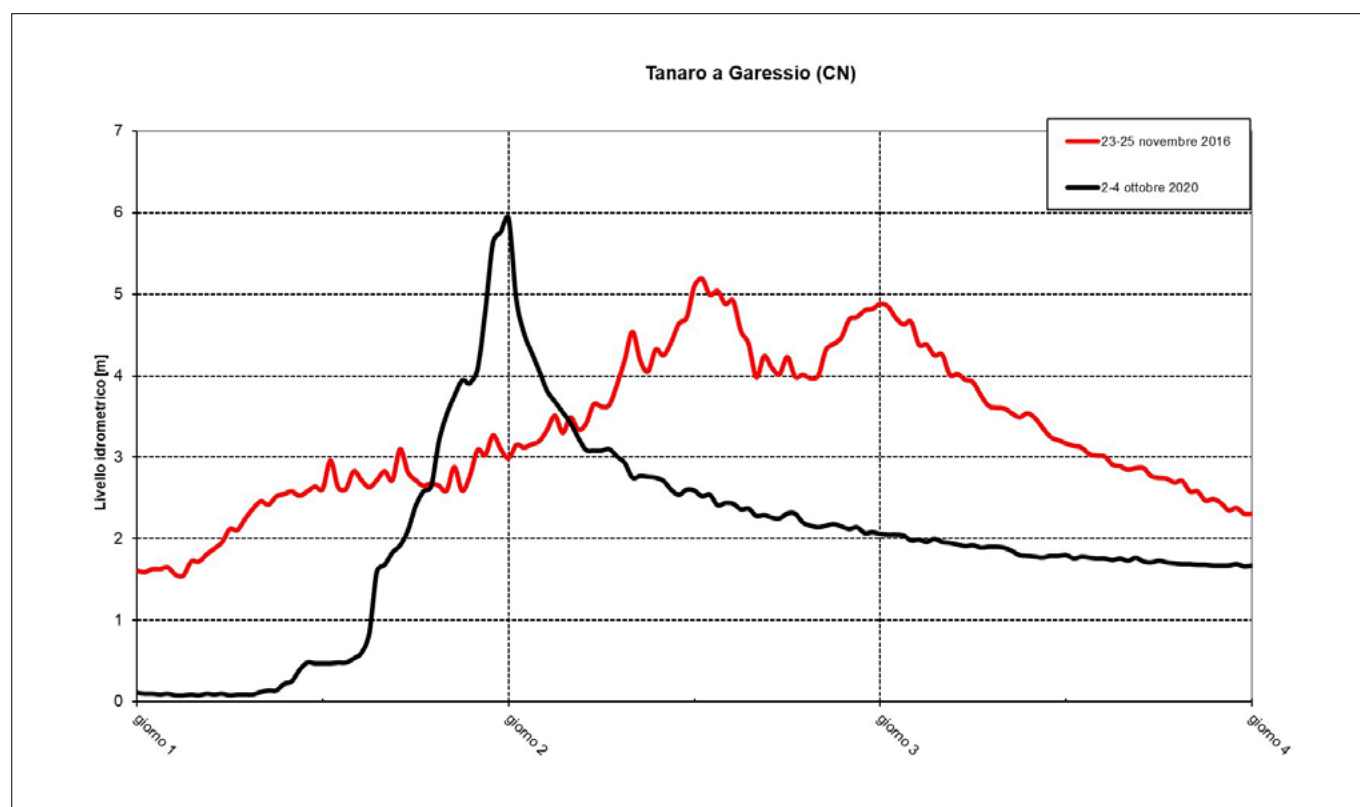
Il confronto grafico è stato eseguito per la stazione di Garessio, dove sono stati più importanti gli effetti sul territorio (figura 28).

Dal confronto è molto evidente la rapidità con cui si è sviluppata l'onda di piena nell'ultimo evento rispetto a quello del 2016, ed è, inoltre, molto marcata la differenza in termini di durata e volumi in gioco.

Figura 28. Confronto tra gli idrogrammi del Tanaro a Garessio (CN) registrati durante gli eventi considerati.

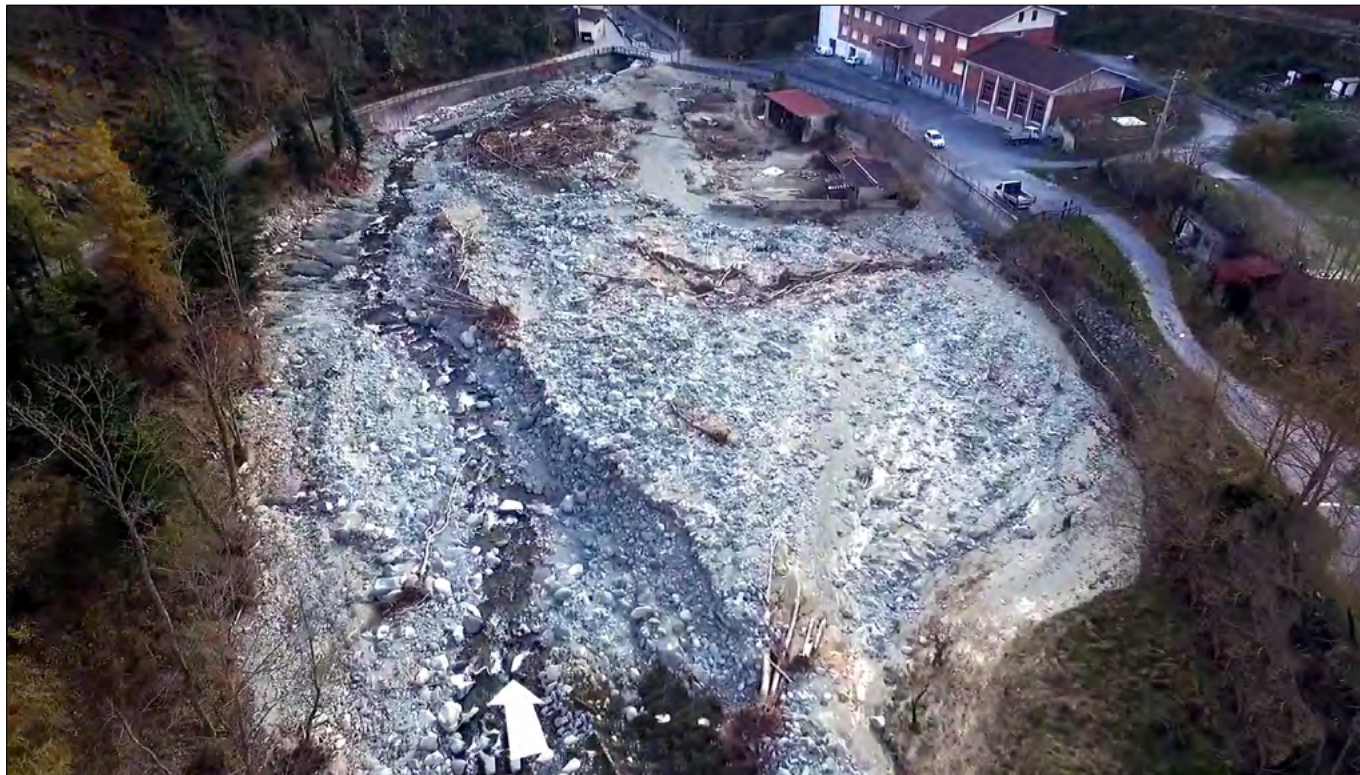
Figura 31. T. Armella presso le scuole medie (in alto a destra) di Ormea. A monte del primo ponte del paese il torrente si è allargato notevolmente, giungendo ad occupare un'area ampia circa 80 m prima di incunearsi sotto il ponte e scorrere nell'abitato (frame da volo drone Gemy Isan, modificato).

Molto materiale legnoso, imprudentemente abbandonato sulle sponde dopo essere stato tagliato a monte dell'abitato, è stato preso in carico dalle acque e trasportato fino in paese, in Piazza Libertà (figura 31).

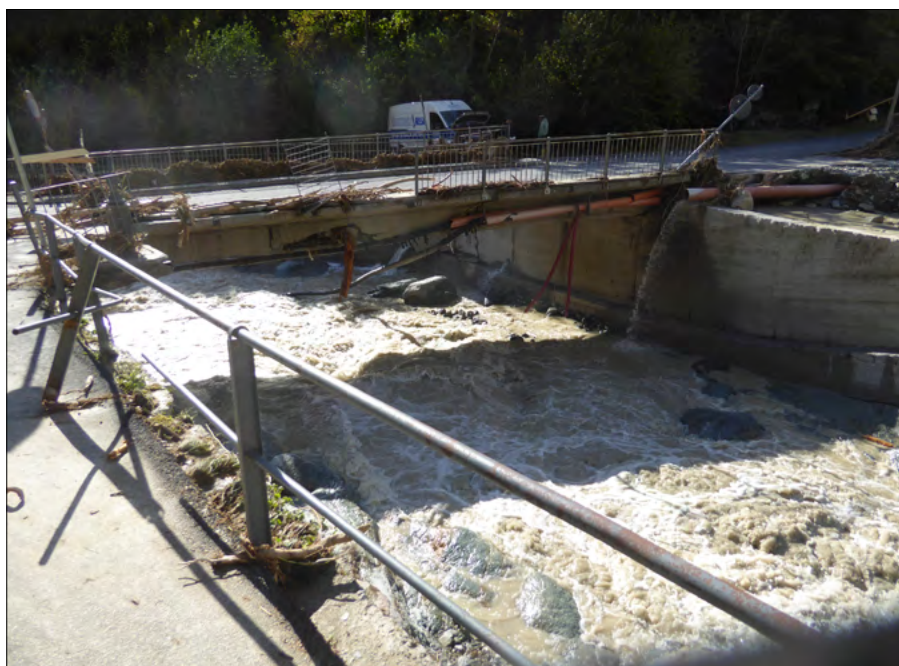
Figura 32. Ormea: ponte sul T. Armella a monte del paese (foto Luino). Verso le ore 2 del 3 ottobre (secondo gli abitanti intervistati) il torrente ha inondato l'abitato trasportando molto materiale flottante. Le acque hanno asportato le ringhiere dei ponti e sono penetrate con forza entro i locali delle case ubicate lungo le sponde (lama d'acqua di 20 cm circa). L'Armella è un torrente con un bacino di 17,6 km<sup>2</sup> considerato storicamente molto pericoloso.

Le ringhiere del ponte che conduce alle scuole (figura 32) e le case di Viale Martinetto (in sinistra) sono state gravemente danneggiate; lesionati anche alcuni automezzi parcheggiati.

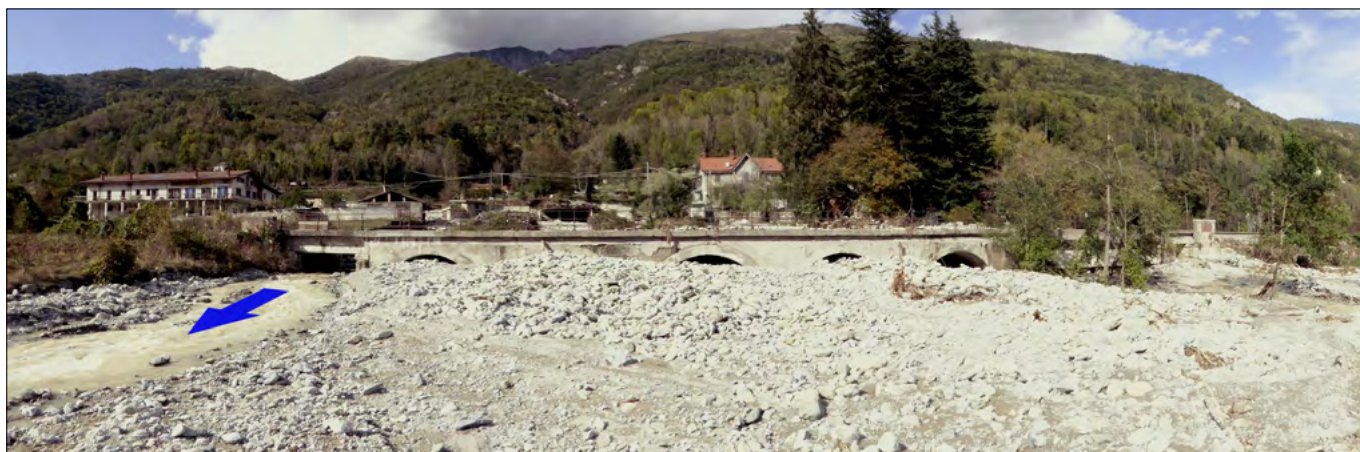
Figura 33. Sabato 3 ottobre: ponte ferroviario sul Rio Peisino (area 5 km<sup>2</sup>), ripreso dalla strada statale 28 (foto Luino).

una quarantina di metri, nella fase terminale del processo, la parte più liquida ha scelto la piccola strada sulla destra idrografica come via preferenziale di deflusso (figura 33), come si può notare in fotografia (figura 34). Il suo trasporto solido-liquido ha causato l'interruzione per diverse ore della SS28.

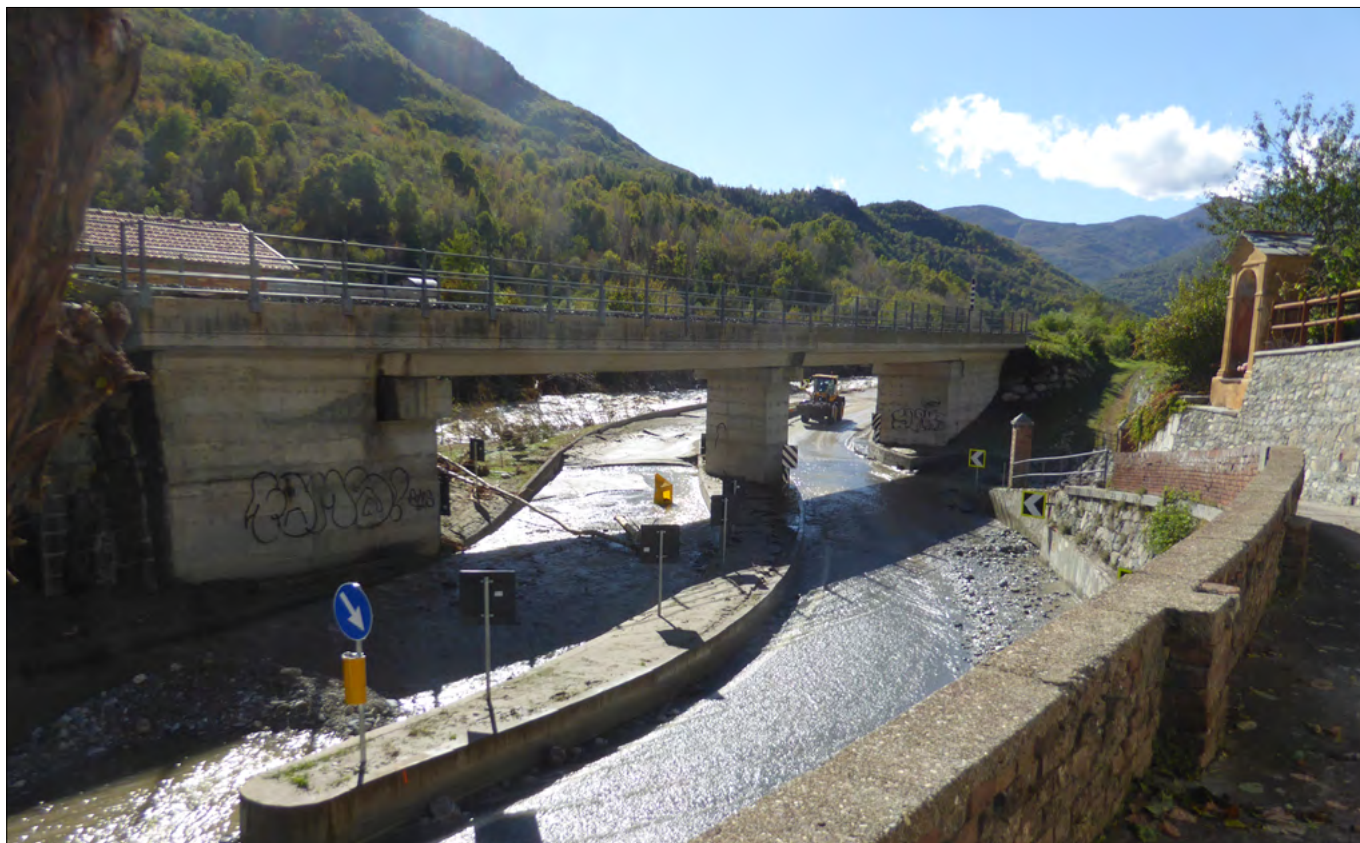
Figura 36. Nasagò-Isola Lunga ( $44^{\circ}09'29.36''N$   $7^{\circ}56'41.71''E$ ). L'immagine è stata scattata nelle prime ore del pomeriggio di sabato 3 ottobre: i mezzi stavano ultimando di sgombrare la strada dal materiale lapideo trasportato dalle acque di un piccolo affluente di sinistra del Tanaro (foto Luino).

A Nasagò-Isola Lunga il sottopasso della ferrovia è stato alluvionato per circa 1 m in altezza nelle prime ore del 3 ottobre: la circolazione della strada statale è stata interrotta (figura 36).

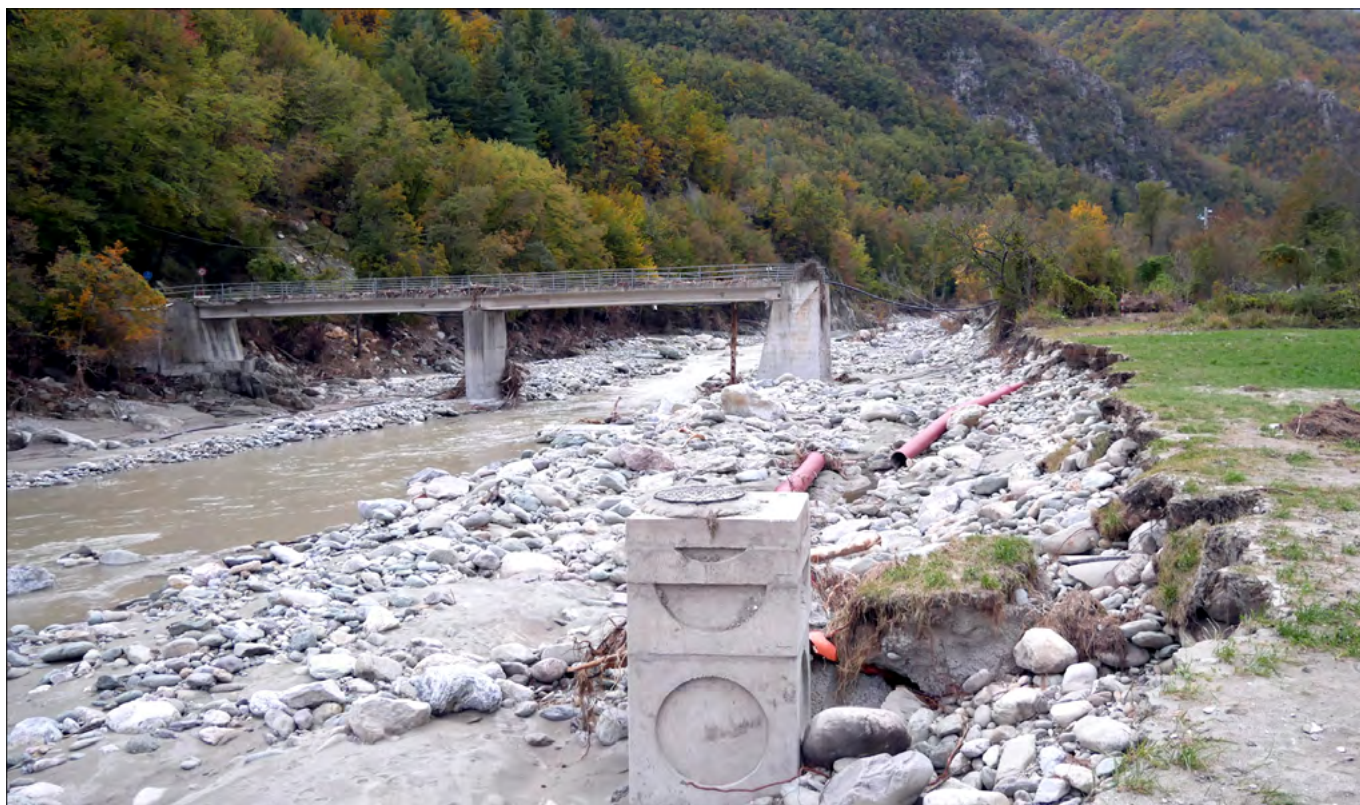
Figura 37. Fiume Tanaro. Ponte per la frazione Villarchiosso con asportazione della strada d'accesso (44°09'52.21"N 7°58'30.04"E)(foto Acquarone).

di un ampio canale di neoformazione (figura 37).

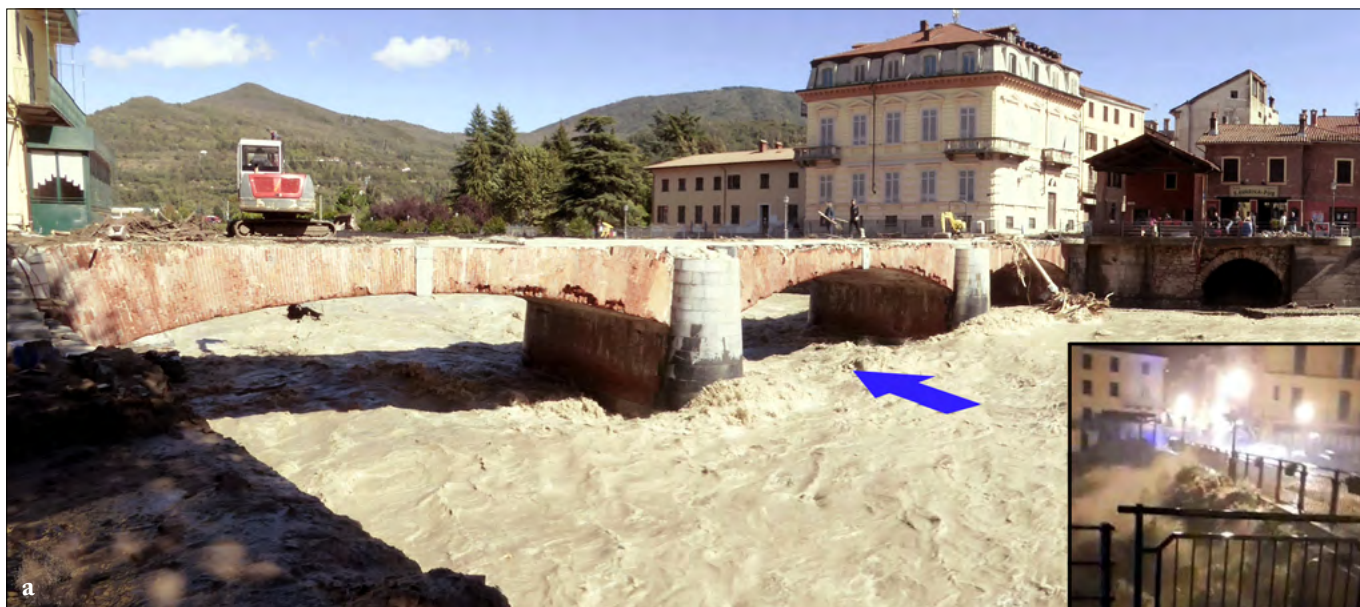
Anche il centro storico dell'abitato di Garesio è stato ovviamente inondato come nel novembre 2016 e nel novembre 1994. La causa principale, anche in questo caso, oltre ad una rilevante portata del Tanaro, è stata la presenza al centro del paese del Ponte Odasso, un attraversamento massiccio a tre arcate, con due poderose pile in alveo (foto), che è sempre stata la causa dell'esonazione del Tanaro nell'abitato, non solo nel 2016 e nel 1994, ma anche in passato. Nella tarda serata del 2 ottobre (figure 38a e 38b) le acque hanno sormontato l'opera di attraversamento e hanno iniziato ad invadere le vie laterali (soprattutto Via Vittorio Emanuele II e l'adiacente Piazza Marconi). Inondati gravemente i locali al piano terreno, cantine e garage. Decine di attività commerciali in sinistra e destra Tanaro hanno subito gravi danni. Il livello delle acque in Via Vittorio Emanuele II (in sinistra), via morfologicamente depressa, è stato superiore a quello raggiunto

Figura 38a. La possente struttura del Ponte Odasso, fotografato dalla sponda sinistra sabato 3 ottobre (foto Luino). Le ringhiere, ricostruite dopo l'evento del 2016, sono state nuovamente asportate. La luce delle tre arcate si è sempre dimostrata insufficiente al deflusso delle portate straordinarie anche per la presenza di notevole materiale flottante. Dopo oltre 25 anni di discussioni, l'opera è stata demolita nel novembre 2020. Nel riquadro un'immagine della tarda serata del 2 ottobre (foto L'Unione Monregalese).

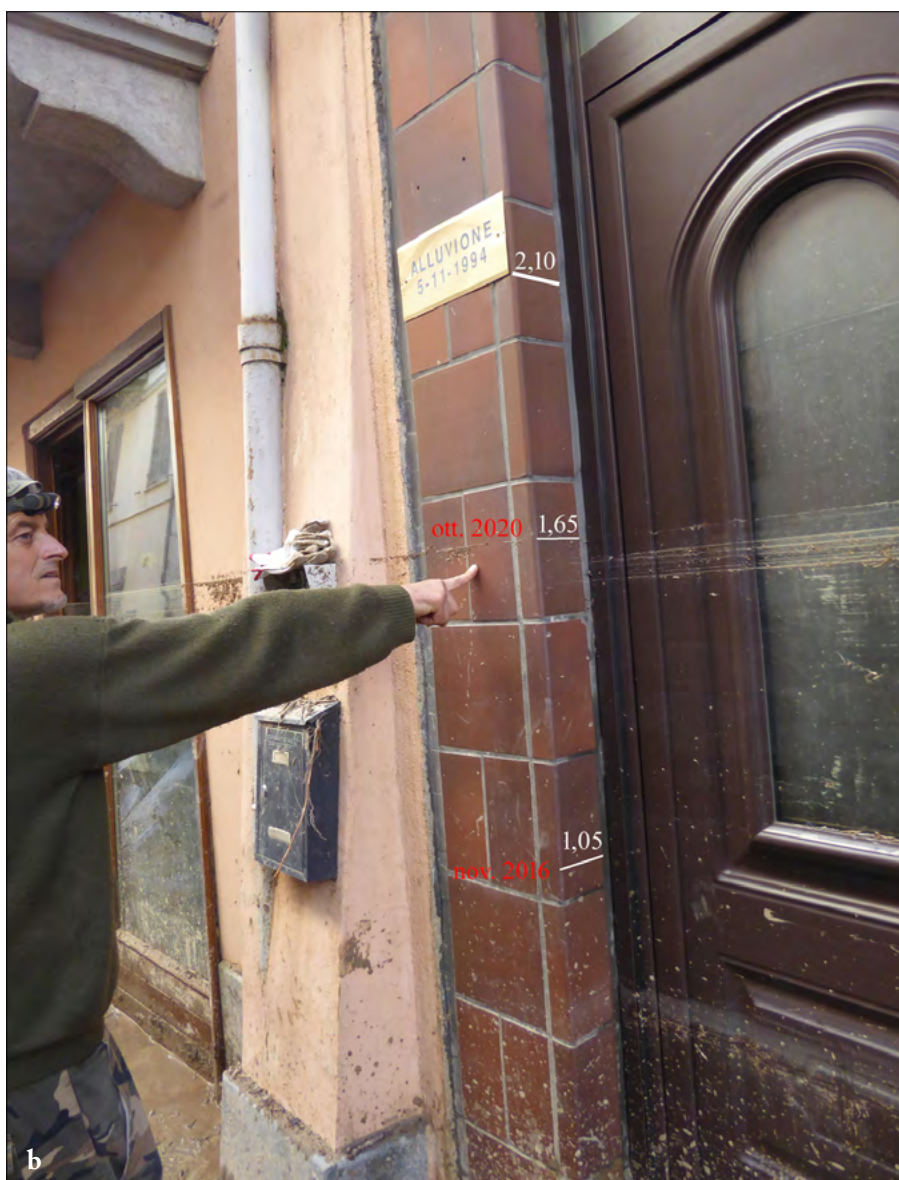
Figura 38b. Garessio, Via Vittorio Emanuele II, sabato 3 ottobre: i segni della piena di qualche ora prima mostrano il livello raggiunto dalle acque, circa 45 cm in meno della targa commemorativa del novembre 1994 dove però l'apporto del Rio Luvvia fu molto rilevante. Più in basso l'altezza raggiunta nel novembre 2016 (ricostruita da fotografie scattate 4 anni fa) (foto Luino).

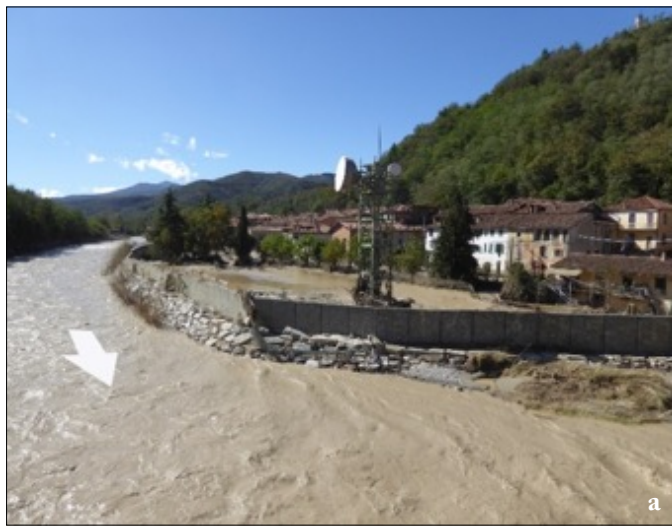
volta, invece, è stato sormontato: le acque di piena hanno invaso l'area sportiva, il parco Gurei e le abitazioni adiacenti creando una sorta di grande invaso

al punto che, il giorno seguente (figure 40a e 40b), le acque di ristagno nell'area circintata erano ancora più alte del livello del Tanaro.

Figura 40a. Nucetto: immagini della zona prospiciente il Tanaro. In primo piano il lungo muro di contenimento, in sponda sinistra, realizzato per evitare l'esondazione (foto Luino).

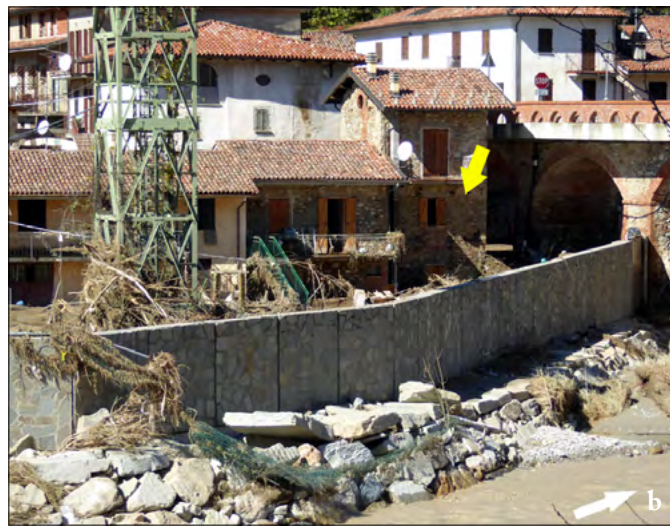
Figura 40b. Nucetto. La freccia gialla indica il livello raggiunto dalle acque nell'abitazione prossima al ponte principale del paese (visibile sulla destra) (foto Luino).

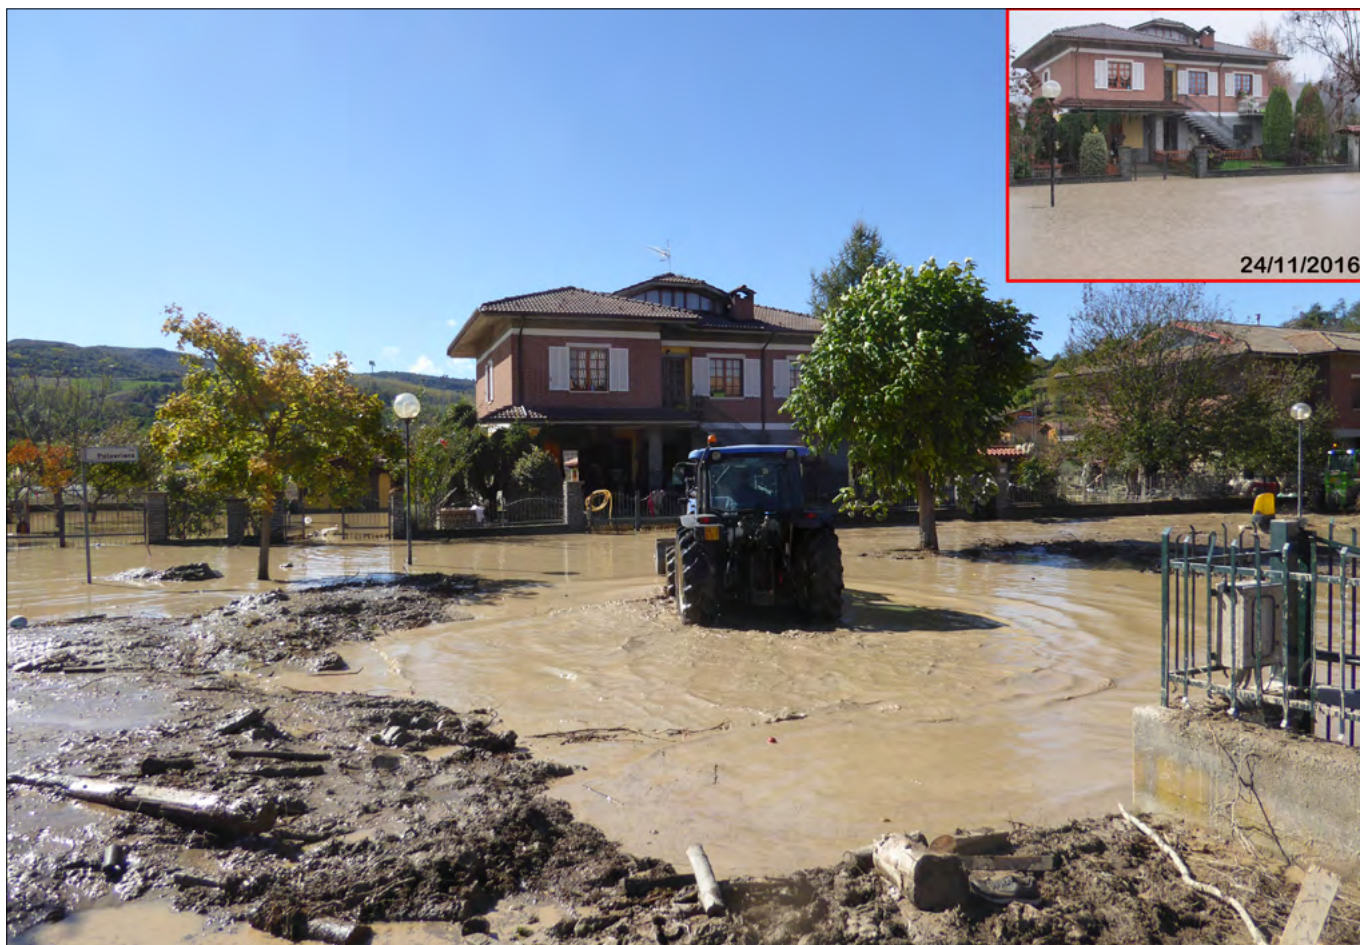
Figura 41. Ceva, 3 ottobre 2020, ore 12: sponda sinistra, via Polveriera, in zona Oltretanaro. Anche in questa occasione, come nel 1994 e 2016, le acque hanno alluvionato un'ampia area e inevitabilmente il pian terreno, i garage e le cantine delle villette (foto Luino).

Proseguendo ancora verso valle, s'incontra la cittadina di Ceva, che possiede una lunghissima storia di alluvioni a partire dal 1300 (vedasi cronistoria). Anche in questo caso l'abitato ha subito gravi danni, in particolare l'area pianeggiante "Oltretanaro" (figure 41 e 42), che negli anni '50 del secolo scorso, quando non era ancora urbanizzata, era stata denominata dai cebani "il Polesine", proprio per la propensione ad essere facilmente inondata.

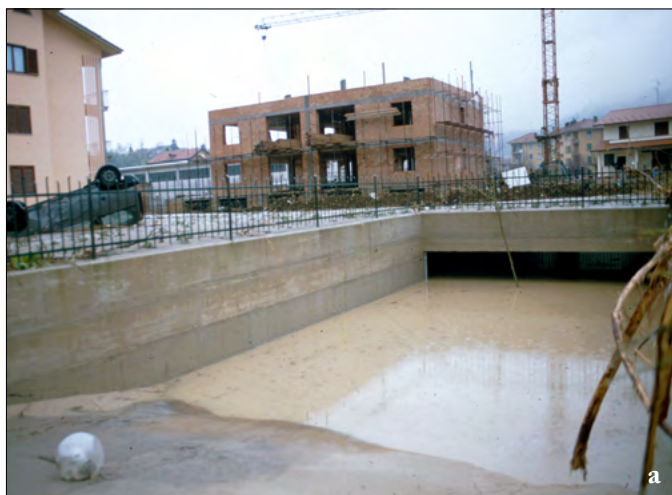
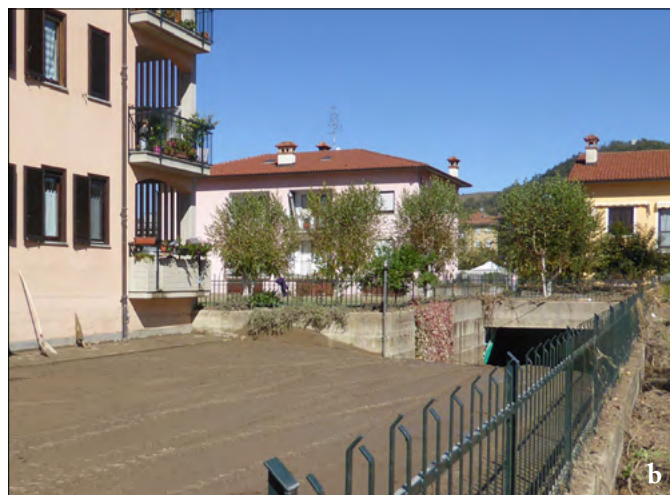
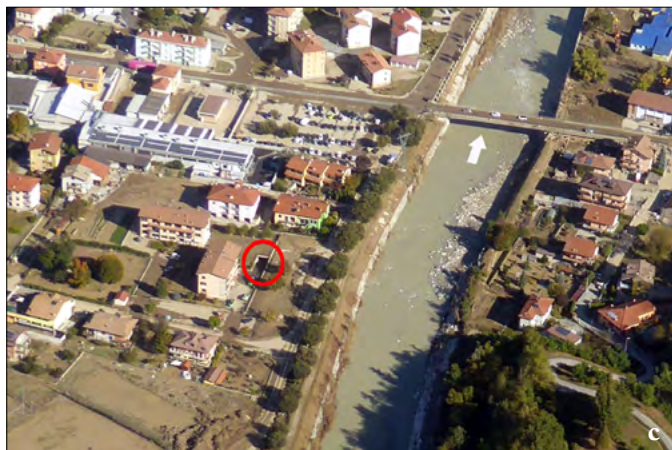
Figura 42. Ceva. Garage in sotterranea ubicato in via Campo Sportivo angolo via Polveriera: confronto fra il 6 novembre 1994 (a) e il 3 ottobre 2020 (b) (ambidue foto Luino). Nell'immagine c) è ripresa dall'aereo proprio la zona Oltretanaro: il suddetto garage, ubicato a soli 40 m dalla sponda sinistra del fiume, è evidenziato da un cerchio rosso (foto Luino).

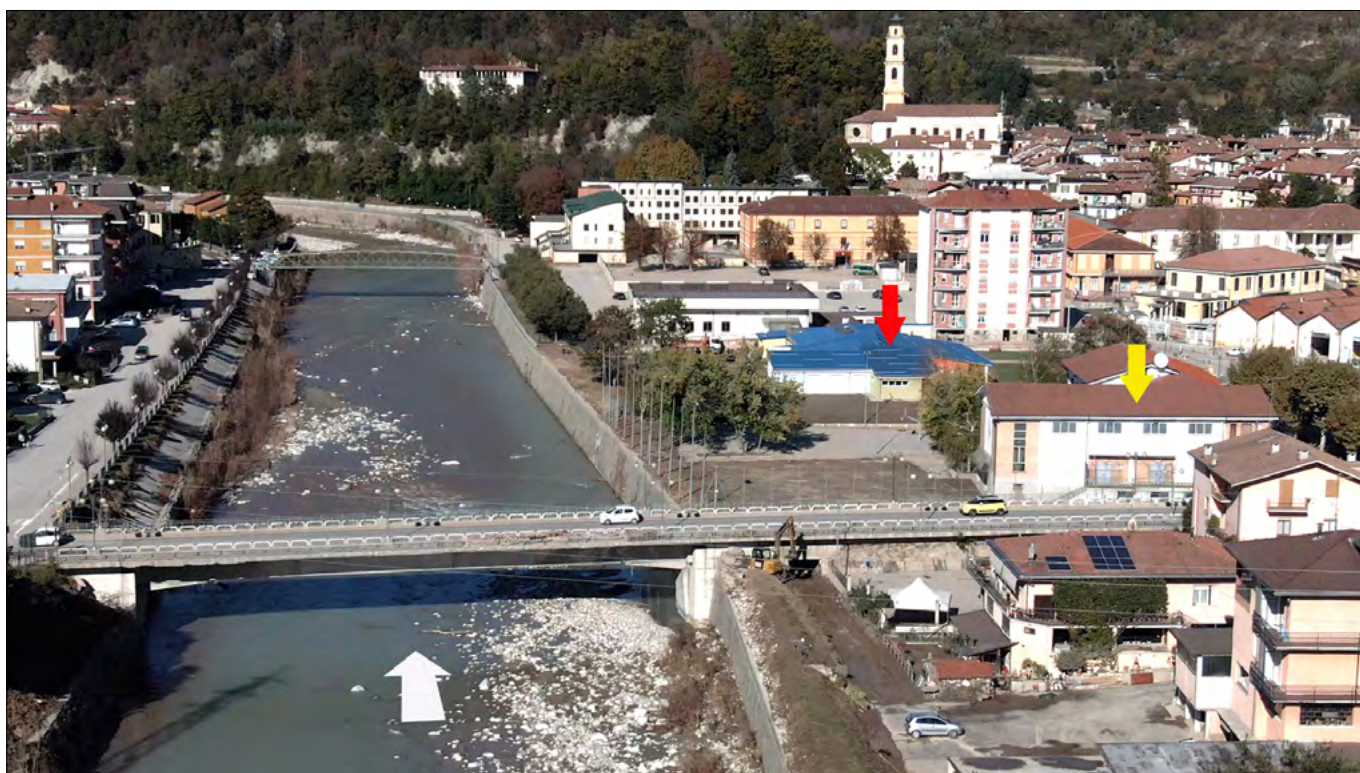
Ciò nonostante, la zona è stata nel tempo intensamente edificata (figura 43)

e ogni qual volta il Tanaro esonda, su entrambe le sponde, provoca grandi danni soprattutto a case di civile abitazione, ma anche ad attività commerciali ed artigianali e non solo. Alluvionati in sponda destra nuovamente l'oratorio (locali caldaia, i garage e i sotterranei), la scuola materna (figura 44a), l'Istituto scolastico Baruffi, la mensa e persino la sede dell'Associazione "Croce Bianca" di Ceva, la cui sede si trova in via della Repubblica, poco distante dal Tanaro. Essa ha subito gravissimi danni (valutati in circa 100.000

Figura 43. Ceva. Vista dall'alto (frame dal volo del drone di Arte.tv) della zona compresa fra il ponte XX (in primo piano) e la passerella pedonale. Entrambe le sponde sono state inondate, ma maggiormente quella destra. Con la freccia rossa è indicato l'edificio adibito a scuola materna, già inondato nel 1994 e nel 2016, con la gialla l'oratorio.

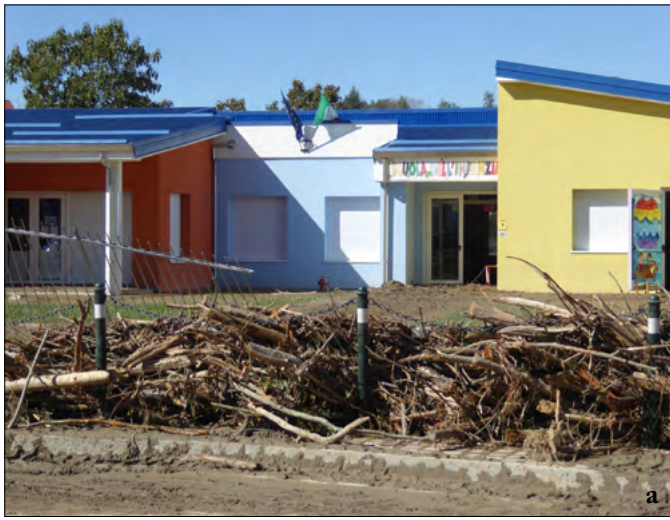
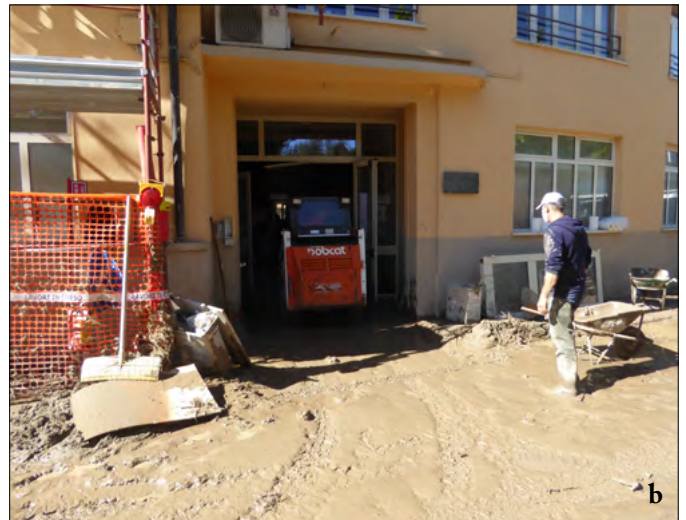
euro). Salvate le ambulanze, è andato perduto tutto il materiale solitamente utilizzato. In sinistra idrografica gravi i danni nuovamente nella scuola CFP, in Corso IV Novembre (figura 44b), ove le officine meccaniche inaugurate nel 2019 sono state inondate: saldatrici, torni e fresatrici nuovi sono divenuti inservibili. La segheria a valle della scuola e le abitazioni connesse sono state allagate con oltre 2,5 m d'acqua, tiranti maggiori del 2016 ma inferiori al 1994, come riscontrato lungo tutta l'asta esaminata.

Figura 44. Ceva: a) scuola materna, in sponda destra (Via Pio Bocca), nuovamente inondata; b) la scuola regionale CFP, in sponda sinistra, ha di nuovo subito gravi danni (entrambe foto Luino).

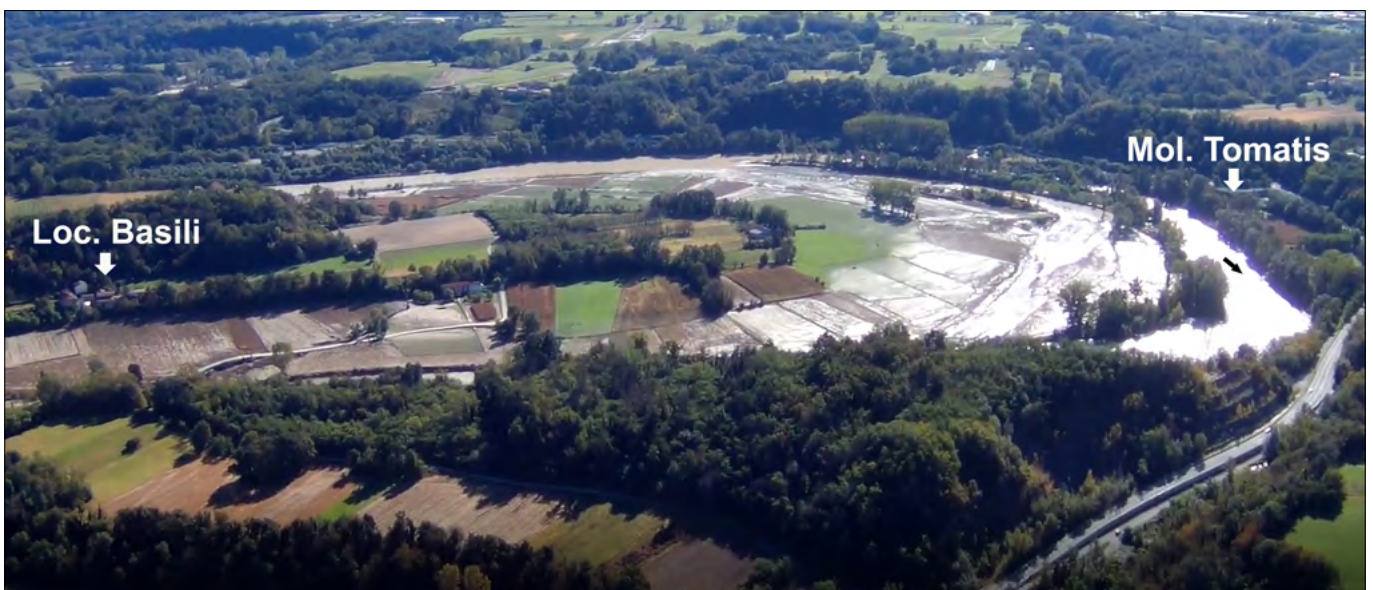
Figura 46. Comune di Cigliè. Lo scatto controluce mette chiaramente in evidenza le zone inondate dal Tanaro nella sponda interna (riva convessa), ove è stato depositato un rilevante strato di materiale sabbioso-limoso (frame da volo Olivotti).

È interessante osservare gli effetti della piena su uno dei meandri successivi, quello poco a Sud di Cigliè, presso la località Basili in Comune di Cigliè (figura 46).

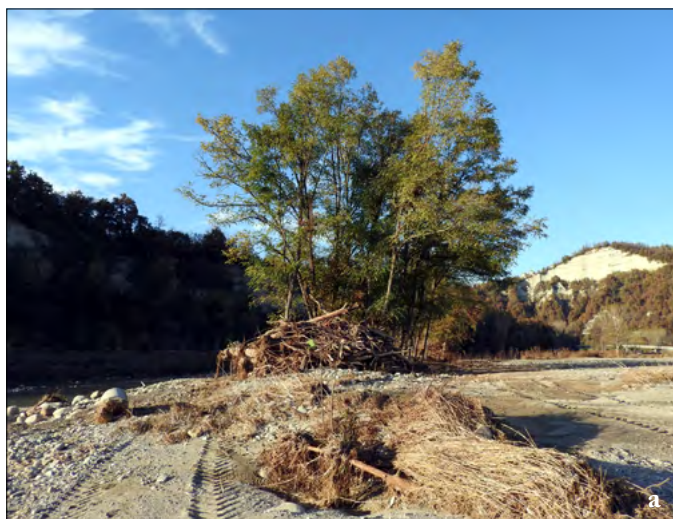
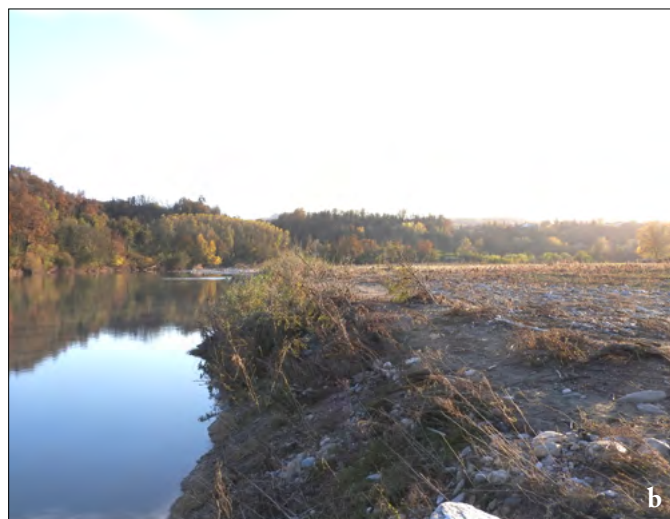
Figura 47. Immagini scattate lungo il Tanaro, sponda destra, presso loc. Basili: a) effetto di trattenuta del materiale fluitato ad opera della vegetazione; b) protezione della sponda dall'erosione operata da giovani salici (entrambe foto Silvestro).

Il nuovo evento ha agito con la stessa dinamica, ovvero un'erosione che ha avuto sostanzialmente la medesima estensione. Non si è però riscontrata l'erosione che aveva tagliato il meandro, pur registrando un danno alla scogliera preesistente e un'erosione alle sue spalle. Si è potuto osservare un consistente deposito di legna fluitata sia sui campi che trattenuta dai filari di alberi. Inoltre è interessante osservare l'azione di protezione della sponda in terra attuata dai

salici cresciuti spontaneamente a valle della scogliera (figura 47a e 47b).

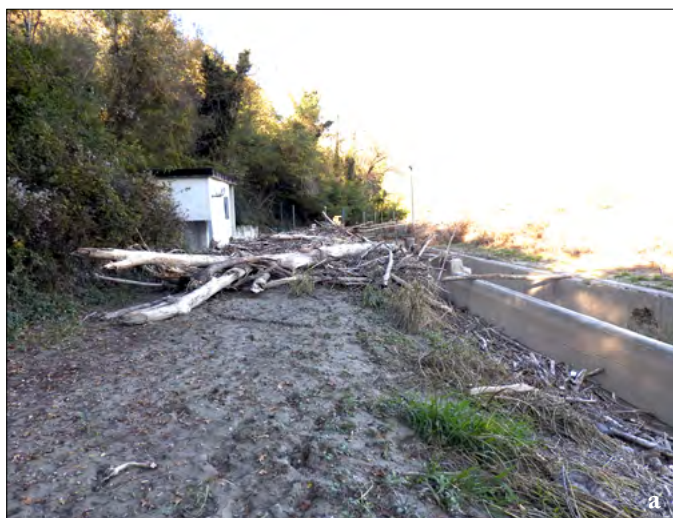
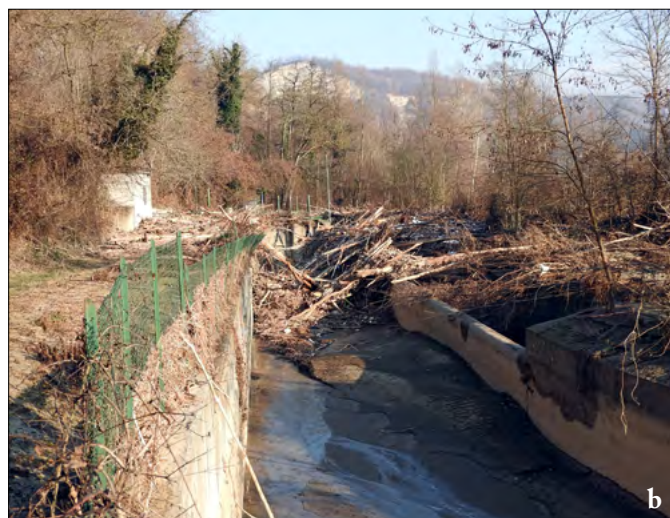
Figura 48. Effetti del passaggio della piena sul canale che conduce l'acqua alla centrale ENEL di Niella Tanaro nel 2020 (a) e nel 2016 (b) (entrambe foto Silvestro).

Anche gli effetti sulla traversa ENEL poco a valle e soprattutto sul canale di derivazione che si origina sono molto simili a quelli del 2016 con grande apporto di legna e limo a ostruire la sezione del canale (figure 48a e 48b).

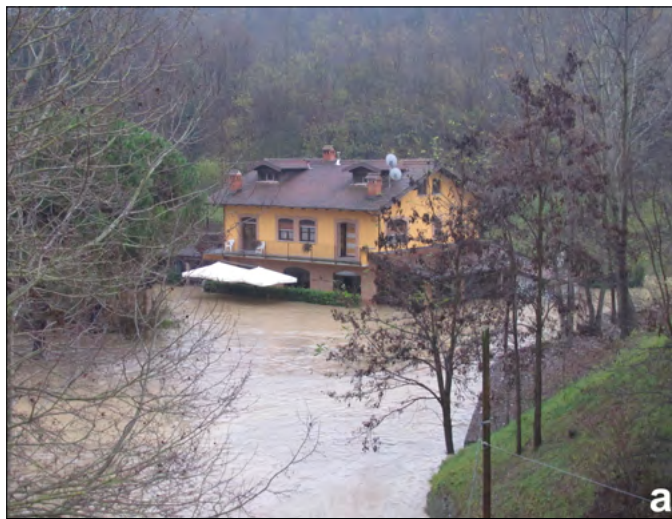
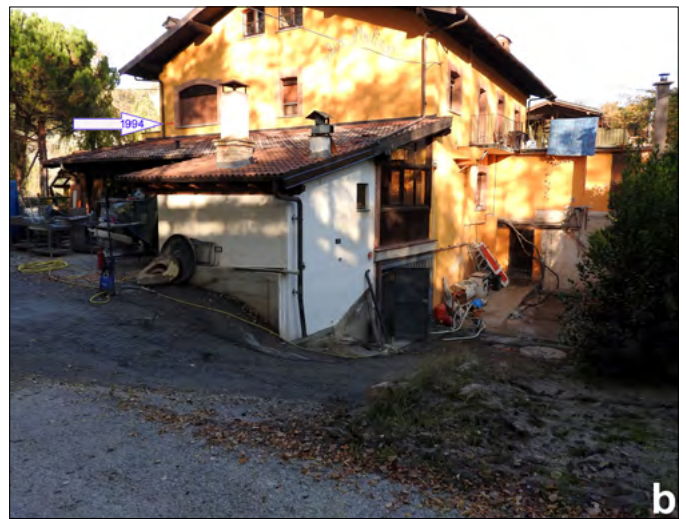
Nel 2016, il fornice servì ad evitare maggiori danni: il ristorante, che ricade nel territorio comunale di Niella Tanaro, venne nuovamente allagato (figura 49a), ma l'acqua raggiunse "solamente" l'altezza dei tavoli del piano terra, sommergendo completamente le cucine ubicate nel piano interrato. La struttura venne risistemata e il 2-3 ottobre era in corso un'ulteriore ristrutturazione. Gli effetti sono stati del tutto analoghi a quelli del 2016: le cucine sono state completamente allagate, mentre le acque hanno raggiunto il livello dei tavoli nell'attigua sala da pranzo (figura 49b).

Figura 49. Comune di Niella Tanaro: ristorante Vecchio Mulino in sponda sinistra, a monte ponte della SP12. Nel 2016 fu alluvionato (foto Luino) con effetti analoghi a quelli del 2020; b) le acque nell'edificio, qui fotografato qualche settimana dopo l'evento, hanno raggiunto la sala da pranzo con altezze di 90-100 cm, mentre le cucine semi-interrate sono state completamente sommerse (foto Silvestro). Nel 1994 l'acqua arrivò poco sopra il davanzale del primo piano (livello indicato dalla freccia bianca, in alto a sinistra).
