# Geologia dell'Ambiente

Supplemento al n. 4/2021

## L'EVENTO ALLUVIONALE DEL 2-3 OTTOBRE 2020 IN PIEMONTE

A CURA DI  
FABIO LUINO

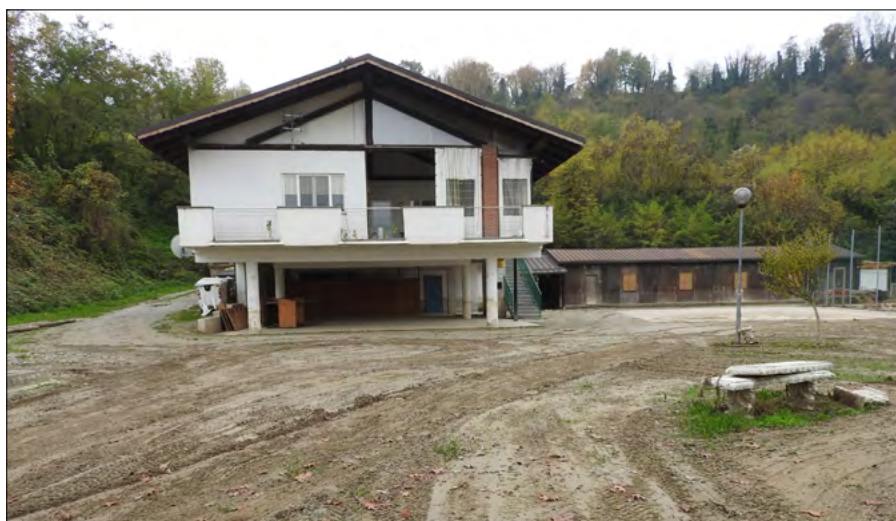
Figura 50. L'edificio degli spogliatoi dei campi sportivi di Bastia Mondovì nuovamente allagato, come nel 2016 (foto Silvestro).

La situazione dopo il passaggio della piena del Tanaro per l'abitato di Bastia Mondovì non è stata molto diversa da quella del novembre 2016. Come sempre è stata allagata la zona dei campi sportivi in sinistra idrografica con battenti inferiori al metro (figura 50) e quindi al 2016, ma con analoga estensione. Si rileva però che le reti del campo da calcio non sono state né abbattute né danneggiate. Rispetto al 2016 l'acqua è salita sull'impalcato del ponte principale probabilmente a causa della grande quantità di legna trasportata che ha parzialmente ostruito le campate (figura 51).

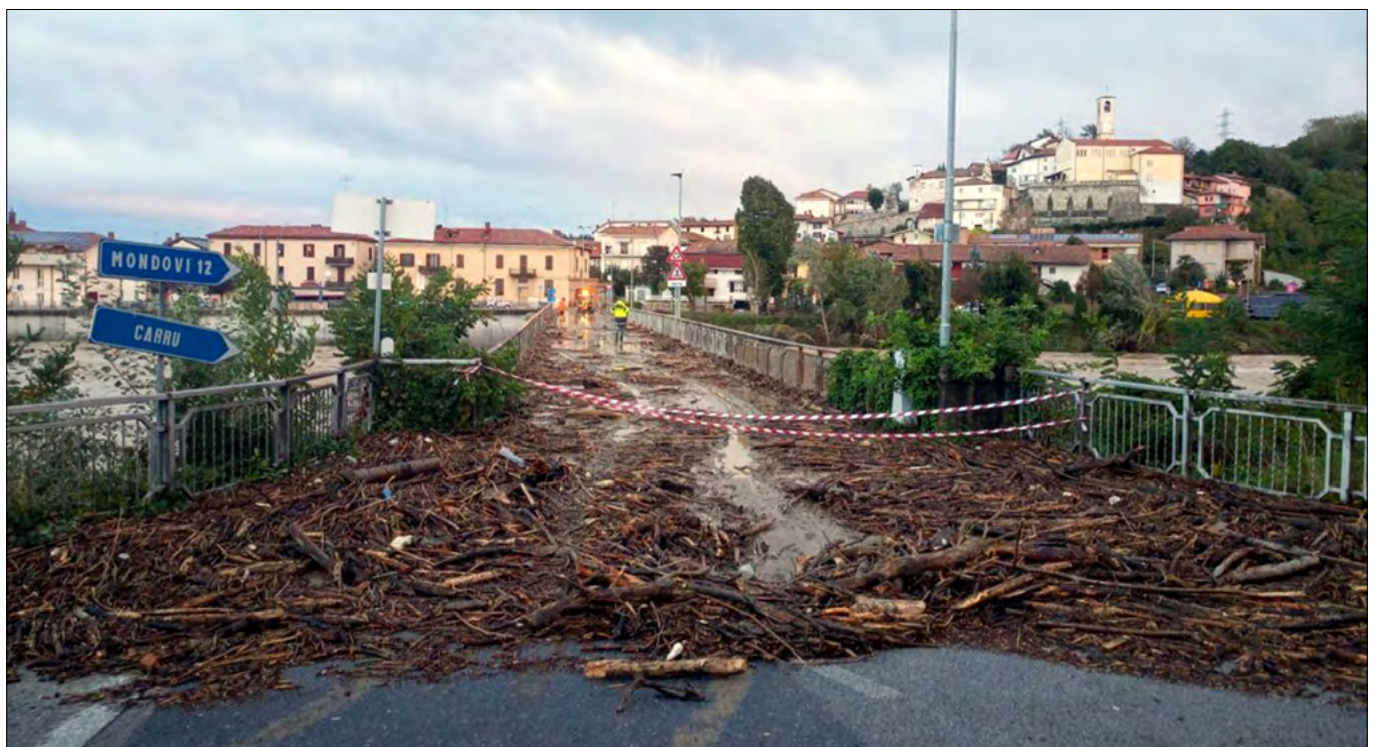
Figura 51. Bastia Mondovì: il ponte principale del paese ripreso dalla sponda sinistra, sabato 3 ottobre. (foto L'Unione Monregalese). Il rilevante materiale flottante depositato sulla strada testimonia l'altezza raggiunta dal livello del Tanaro.

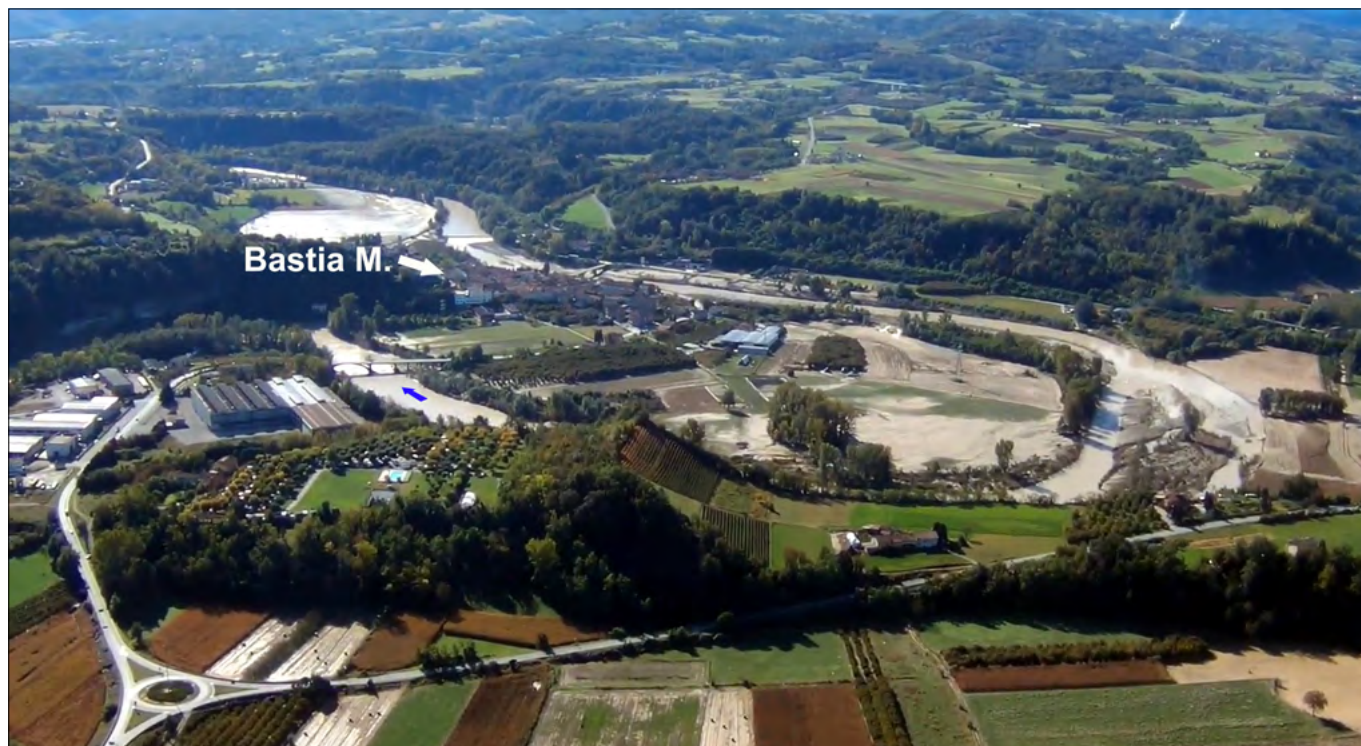
Figura 52. Bastia Mondovì: ampia ansa del Tanaro immediatamente a valle dell'abitato. Le acque hanno occupato le aree prossime all'alveo su entrambe le sponde: il sedimento depositato è chiaramente visibile (frame da volo Olivotti).

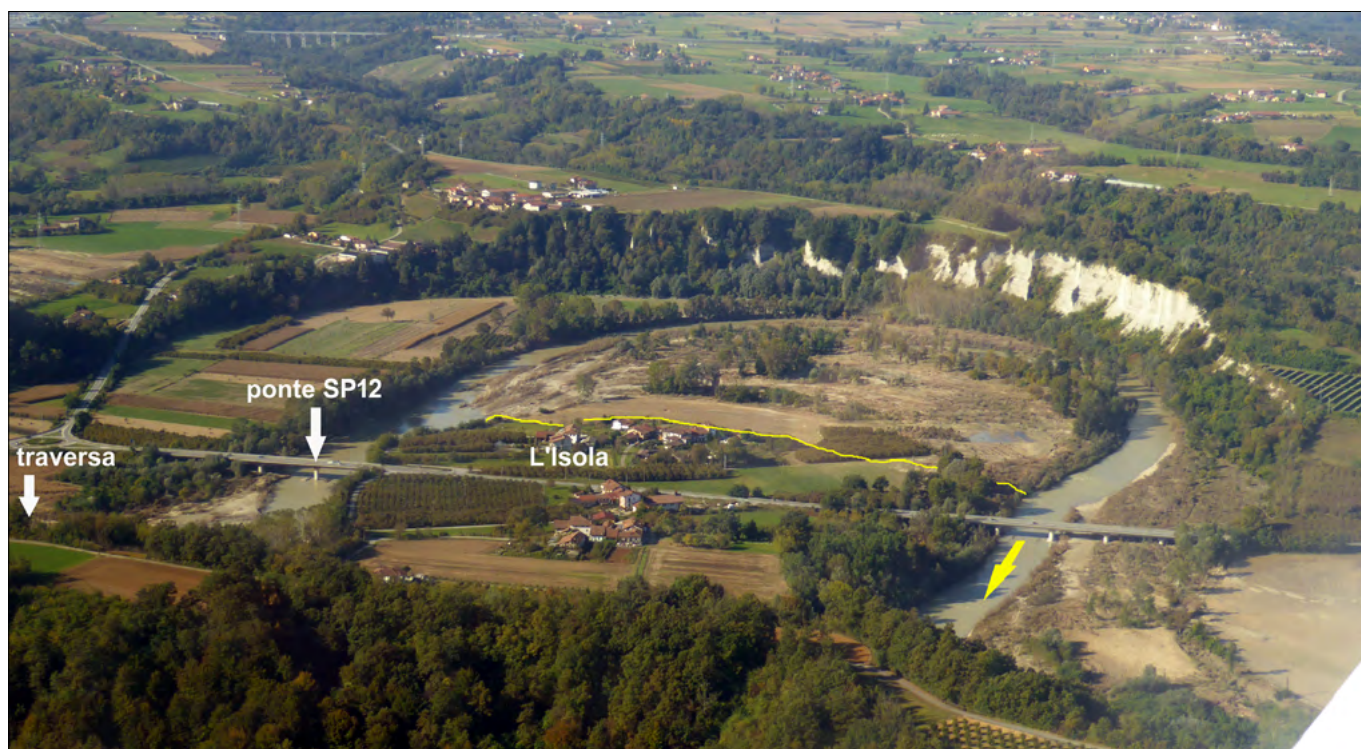
sa: a farne le spese erano stati i campi della frazione L'Isola. Nell'ottobre 2020 non si sono registrati fenomeni erosivi ai danni della sponda destra a monte del ponte e, anche se la superficie allagata dell'Isola è risultata leggermente più estesa interessando in parte anche le abitazioni (figura 53), i battenti sono stati inferiori al 2016 e anche l'energia dell'acqua di esondazione: ciò è testimoniato dall'assenza di importanti erosioni sulla superficie dei terreni.

Figura 53. Fiume Tanaro presso la frazione L'Isola (Comune di Bastia M.) in una ripresa dell'8 ottobre (volo CNR IRPI Torino). La linea gialla evidenzia il limite raggiunto dalle acque sulla sponda convessa.

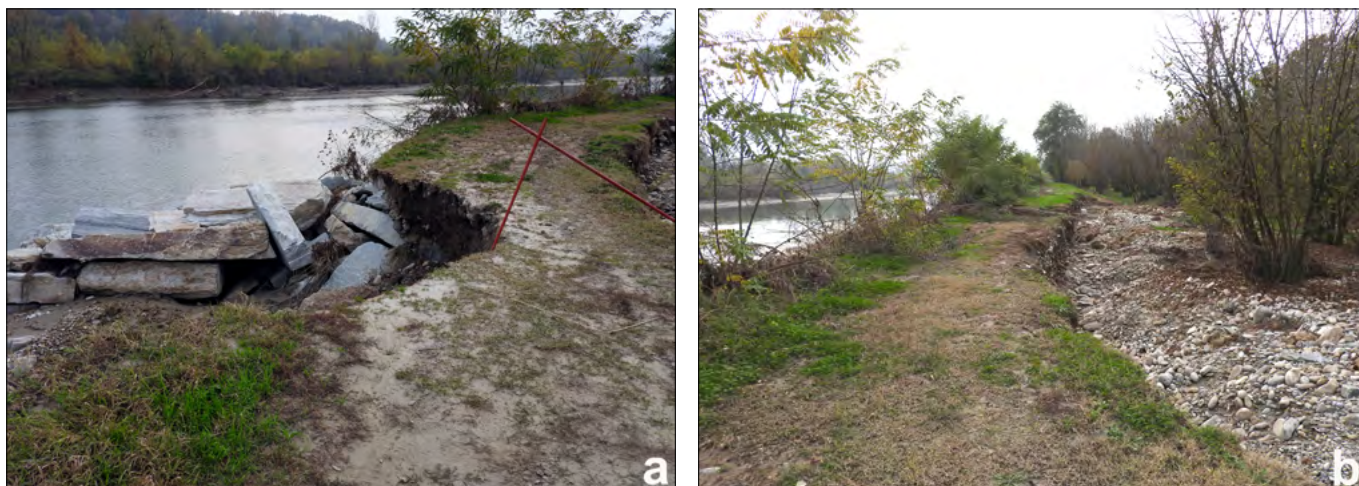
Figura 54. L'argine di località l'Arcurata: a) erosione sia sul paramento esterno (protetto da scogliera), b) sia interno, come era accaduto nel 2016 (entrambe foto Silvestro).

Ancora più a valle, si trova uno dei punti più delicati del corso del Tanaro per la presenza di abitati e di grandi traverse interferenti, vale a dire il territorio comunale di Carrù. Sulla sponda sinistra è ubicata la frazione de L'Arcurata, gravemente inondata nel novembre 1994. L'inondazione si è ripetuta nel novembre 2016 e anche nella notte fra il 2-3 ottobre 2020 (figure 54a e 54b), con le stesse modalità di quattro anni prima. Le acque hanno tracimato ed eroso l'argine sia esternamente, sia internamente in più punti. L'acqua si è quindi spinta verso le abitazioni allagando il piano terra e le cantine con battenti dell'ordine dei 50 cm, analoghi a quelli del 2016.

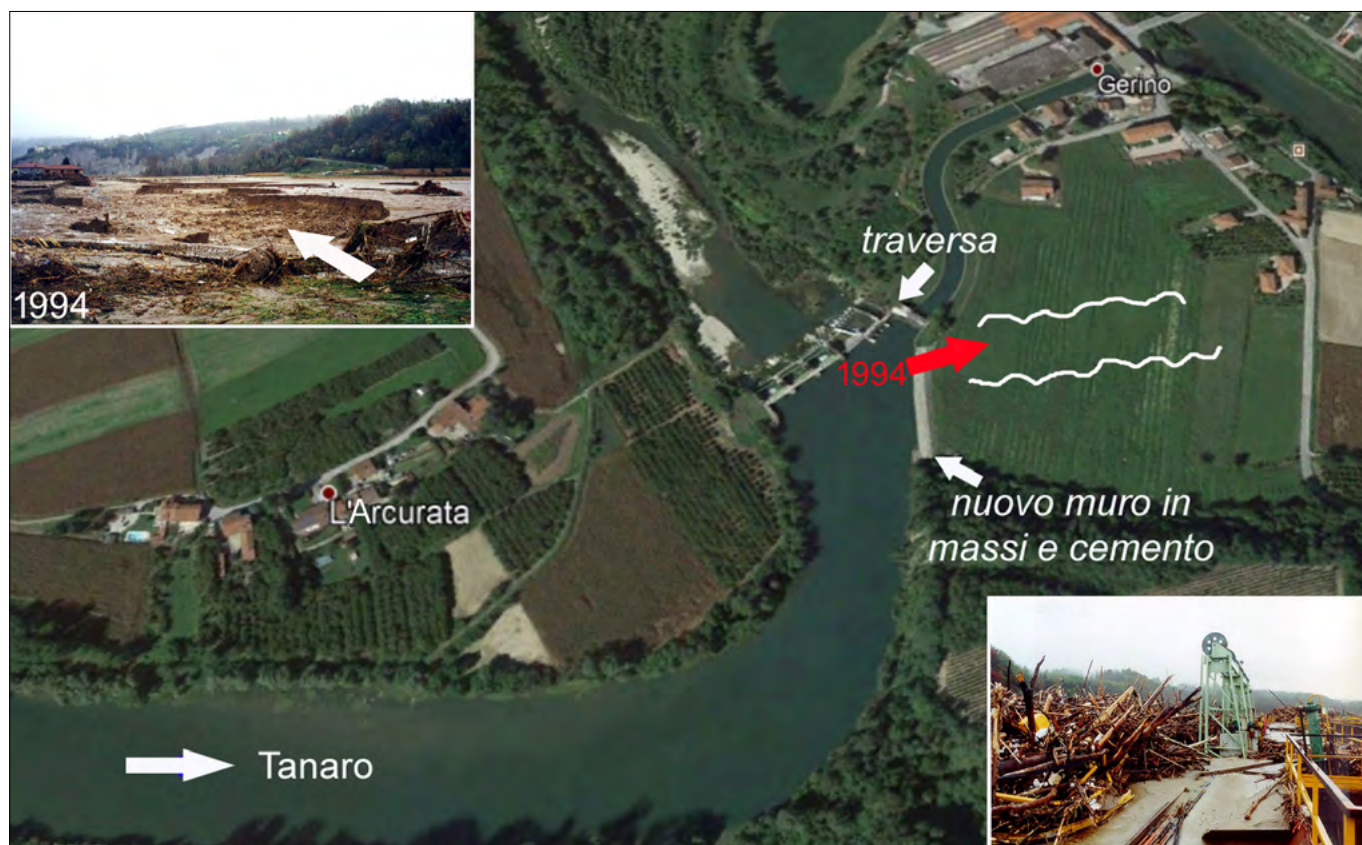
Sulla sponda opposta è situata la frazione Gerino (Comune di Clavesana) (figura 55): tale località era stata pesantemente coinvolta dalla piena del Tanaro nel novembre 1994. La traversa di derivazione allora era stata letteralmente intasata da tonnellate di materiale flottante (principalmente alberi di alto fusto ed arbusti). Non potendo più defluire nell'alveo, le acque esondando in destra idrografica crearono un ampio solco, tagliando il meandro e raggiungendo la frazione Gerino che fu inondata per oltre 2 m di altezza sul piano campagna.

Figura 55. Immagine tratta da Google Earth della Frazione L'Arcurata (Comune di Carrù) e Frazione Gerino (Comune di Clavesana). Nel novembre 1994, la diversione delle acque del Tanaro, a causa della presenza della traversa di derivazione contro la quale si erano addossati centinaia di alberi ed arbusti (riquadro in basso a destra), provocò un taglio di meandro e un ampio canale di neoformazione sulla superficie del terrazzo alluvionale (riquadro in alto a sinistra) (Foto Luino).

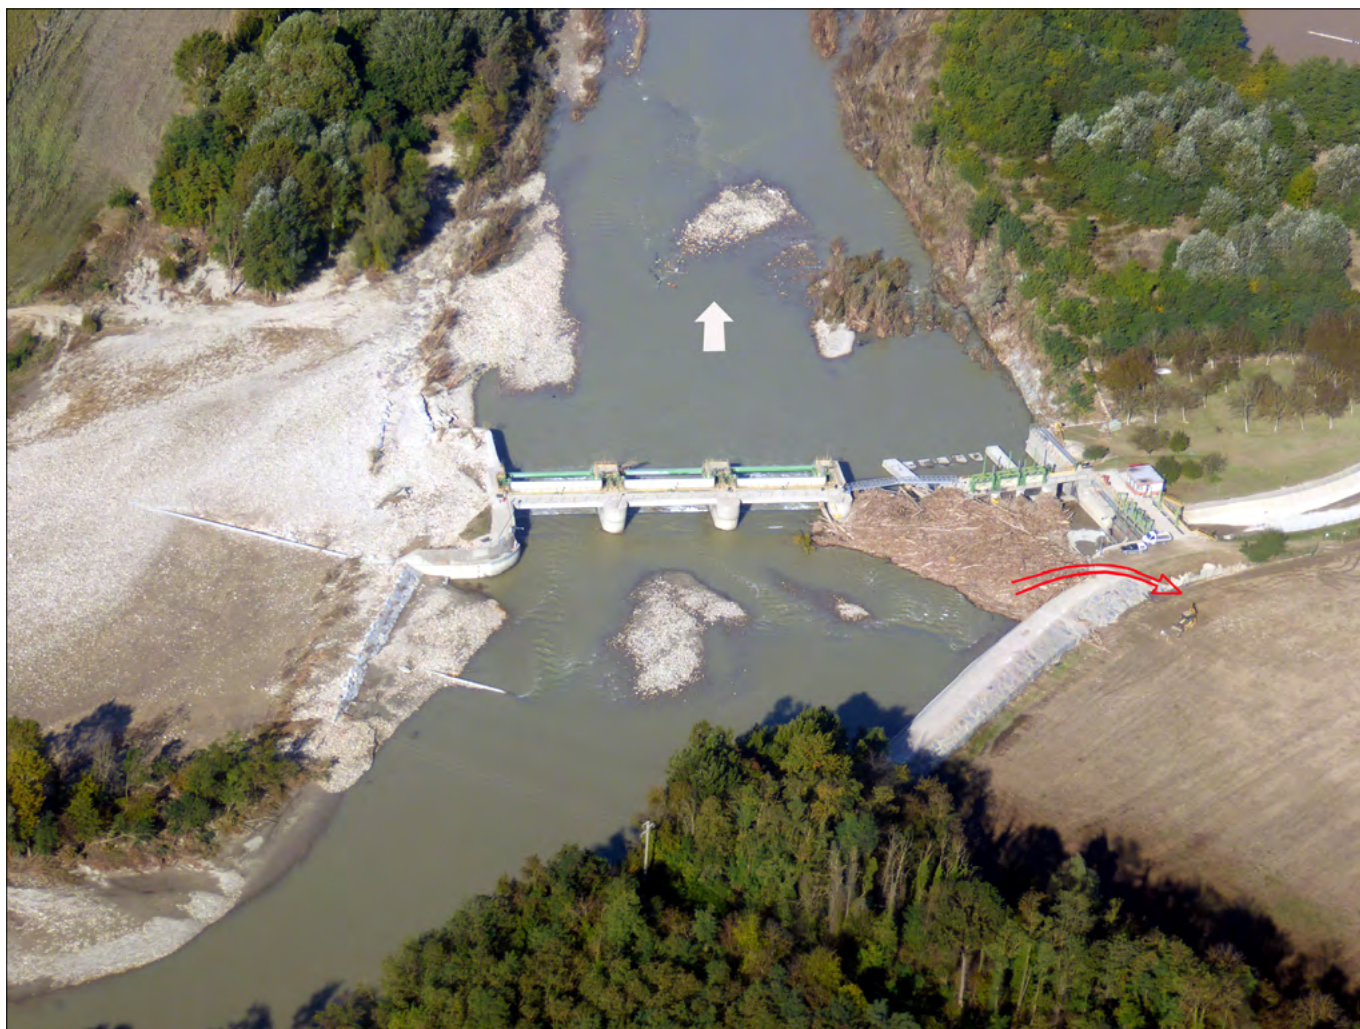
ha contribuito ad innalzare i livelli del Tanaro: le acque hanno sormontato il manufatto e il muro di sponda destro (figura 56). L'acqua proseguendo sul piano campagna ha quindi interessato le abitazioni di Gerino come nel 2016, ma con battenti inferiori di circa 30-40 cm. L'acqua si è anche riversata verso il laghetto e i campi sportivi e a questa si è aggiunta quella che ha superato l'argine in terra di sponda destra, inondando per un'altezza di 2 m gli spogliatoi degli impianti sportivi (figura 57). L'area allagata è del tutto analoga al 2016: sono state coinvolte le stesse abitazioni e l'ex asilo, che dopo il 2016 era stato trasferito in altra località.

Figura 56. Volo aereo dell'8 ottobre 2020: traversa di derivazione di Clavesana parzialmente intasata dalla presenza di materiale flottante (foto Turconi).

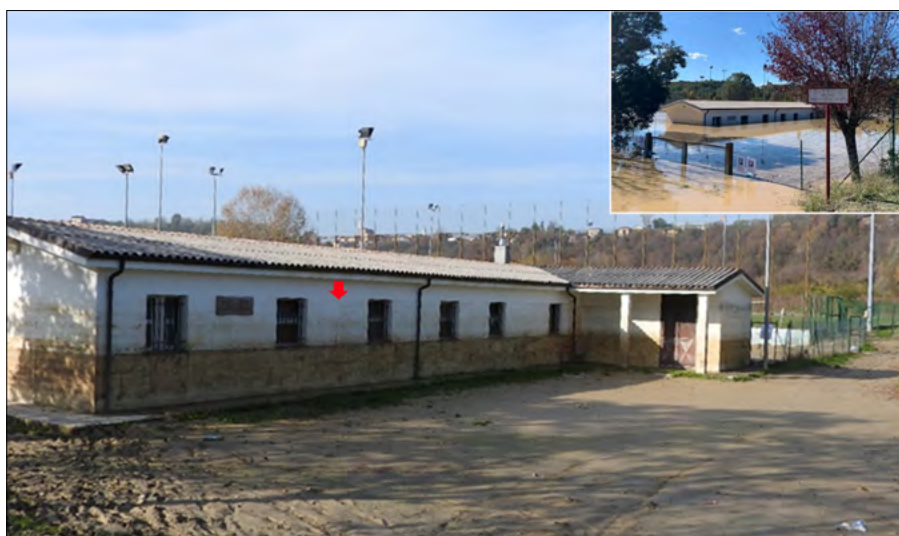
Figura 57. Ubicato a circa 20 m dalla sponda destra del Tanaro, l'edificio degli spogliatoi dei campi sportivi in località Gerino di Clavesana è stato ampiamente inondato come nel 2016: la freccia indica l'altezza raggiunta dalle acque (foto Silvestro). Nel riquadro, gli spogliatoi ripresi il sabato mattina 3 ottobre, con il livello delle acque già in fase di diminuzione (L'Unione Monregalese).

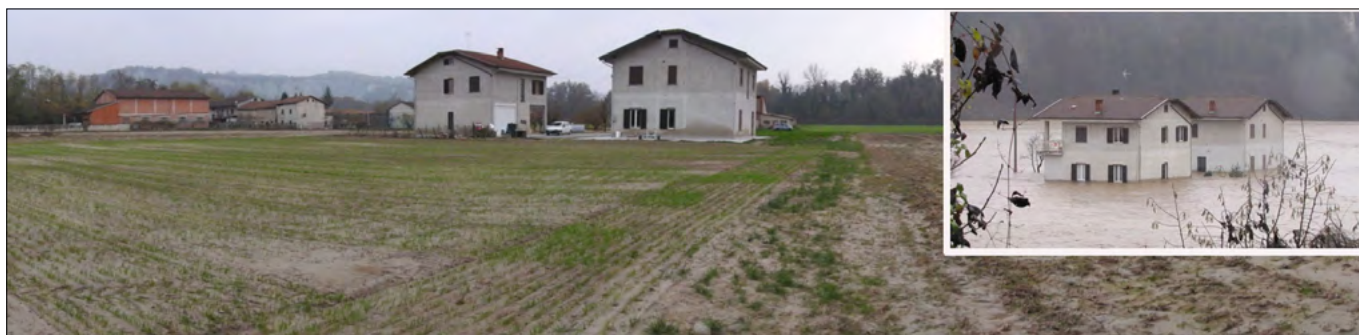
Come già commentato precedentemente, le aree allagate sono state sostanzialmente le stesse del 2016 e del 1994. Differenti sono stati i battenti, inferiori, e la capacità distruttiva. A Farigliano, ad esempio, un punto di riferimento sono le case di Pra, in sponda sinistra, a valle dell'omonimo ponte (figura 58). Anche durante questo evento il Tanaro è esondato sull'ampia piana e ha allagato gli edifici per circa 60 cm. Nel 2016 il livello era stato leggermente superiore (riquadro in figura 58). La dinamica dell'evento è stata la medesima del 2016 come testimoniato in entrambe le occasioni dai residenti.

Figura 58. Le case poste sulla sponda sinistra, a valle del ponte Pra di Farigliano, soggette ad allagamento ad ogni piena del Tanaro (foto Silvestro). Nel riquadro le case il 24 novembre 2016 (foto Luino).

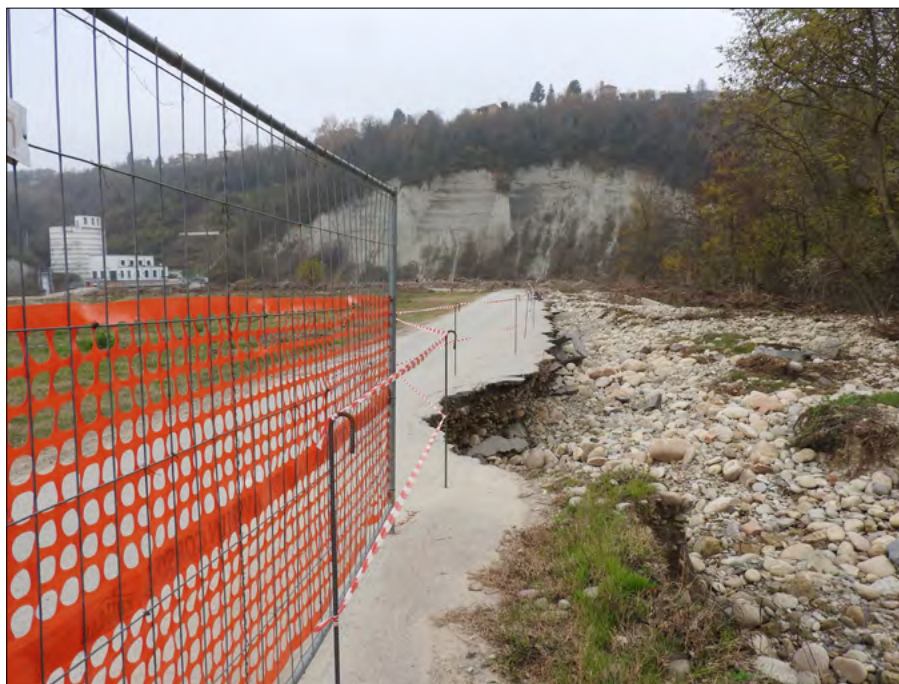
Figura 59. Erosione, asportazione e danni alla strada di accesso alla centrale Edison di Farigliano, sulla sponda destra del Tanaro (foto Silvestro).

Allagati il meandro de La Cantona, con le stesse modalità del 2016, con i medesimi battenti d'acqua, come pure la zona artigianale di Farigliano, lungo la sponda destra. Danni consistenti sono anche stati rilevati nella zona del Navetto, presso la centrale Edison. È stata asportata la strada di accesso alla centrale, con totale erosione del rilevato di accesso al ponte. L'acqua ha sormontato l'impalcato, è penetrata nella centrale con tiranti di 30 cm (secondo le testimonianze di un tecnico), creando una situazione peggiore rispetto al 2016 (figura 59).

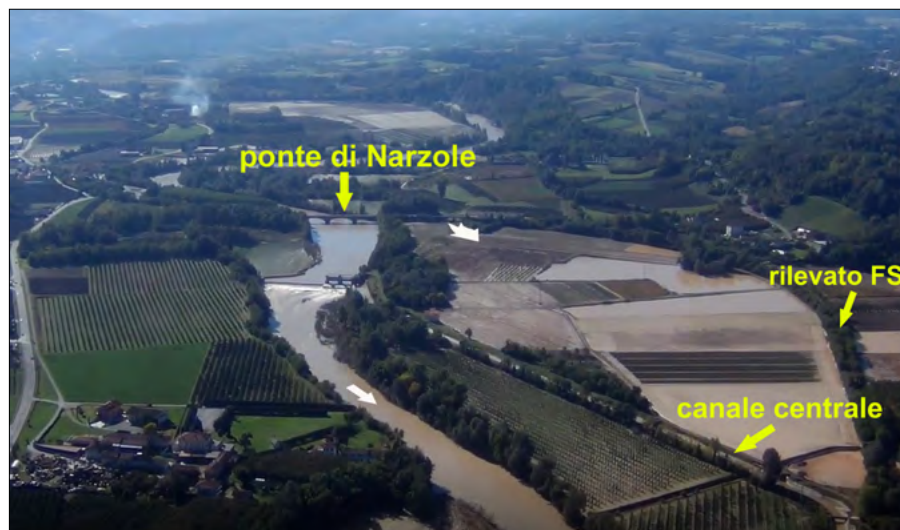
Le similitudini con l'evento del 2016 sono continuate verso valle, ma con battenti misurati inferiori di circa 50 cm. Si è dimostrato nuovamente efficiente il fornice realizzato nel rilevato della SP661 verso Narzole Stazione. Anche durante questo evento ha permesso il passaggio della piena, che ha invaso i campi coltivati in sinistra idrografica. L'acqua ha poi occupato tutta la vecchia morfologia sin oltre il rilevato della ferrovia invadendo anche il canale della centrale Enel di Isorella (figura 60). Questo canale è stato veicolo della piena alla centrale e ha contribuito all'allagamento, per tracimazione, dei terreni delle cascine Scarzelli e Barale, in Comune

Figura 60. Narzole. Ponte della SP661 con il fornice sul proprio lato sinistro che ha consentito il deflusso regolare sul piano campagna delle acque esondate a monte dell'opera di attraversamento. A valle di esso, le acque hanno addirittura superato il rilevato ferroviario e invaso il canale della centrale Enel di Isorella (frame da volo Olivotti).

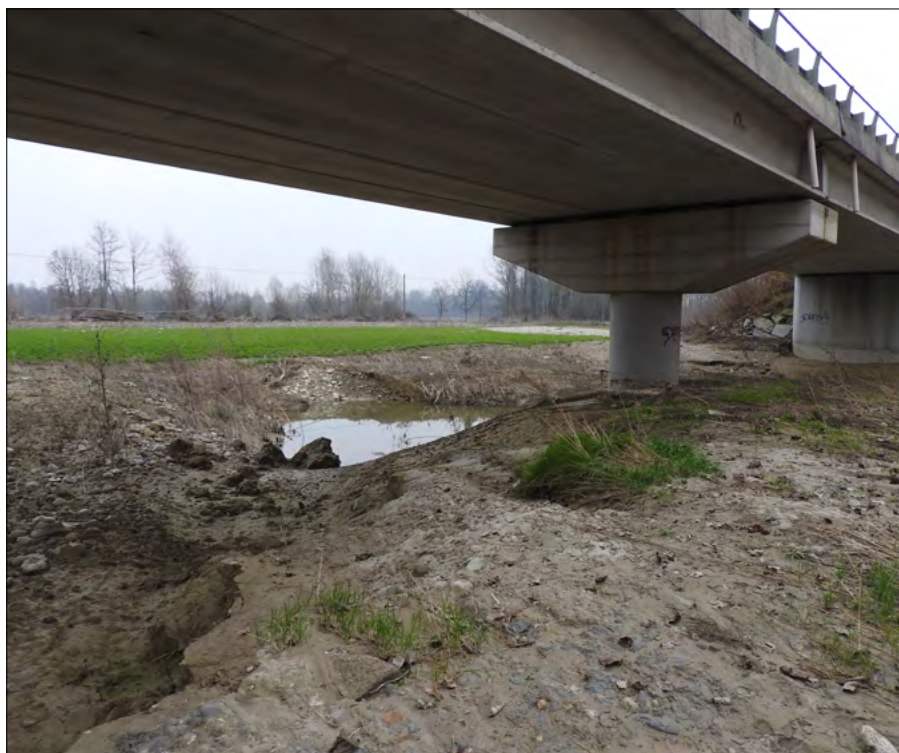
Figura 61. Il passaggio appositamente creato nel rilevato della SP7, per consentire il transito dell'acqua che esonda sulla sponda destra a monte del ponte di Pollenzo, ha funzionato egregiamente anche durante questo evento (foto Silvestro).

Proseguendo ulteriormente verso valle non sono state rilevate situazioni ragguardevoli. Si segnala ancora il corretto posizionamento dell'ampio passaggio per l'acqua creato, dopo il 1994, sotto il rilevato della SP7 (figura 61), in prossimità del ponte storico di Pollenzo. Tale apertura ha consentito il transito della piena, che ha poi interessato i terreni agricoli, fino a raggiungere il vecchio rilevato in corrispondenza del ristorante La Cascata. La cava de La Calcestruzzi, in corrispondenza della traversa di Santa Vittoria, non è stata allagata direttamente dal Tanaro per esondazione sulla sponda, né dall'acqua fuoriuscita a monte e transitata sotto la SP7, grazie alla presenza di un rilevato alle sue spalle.

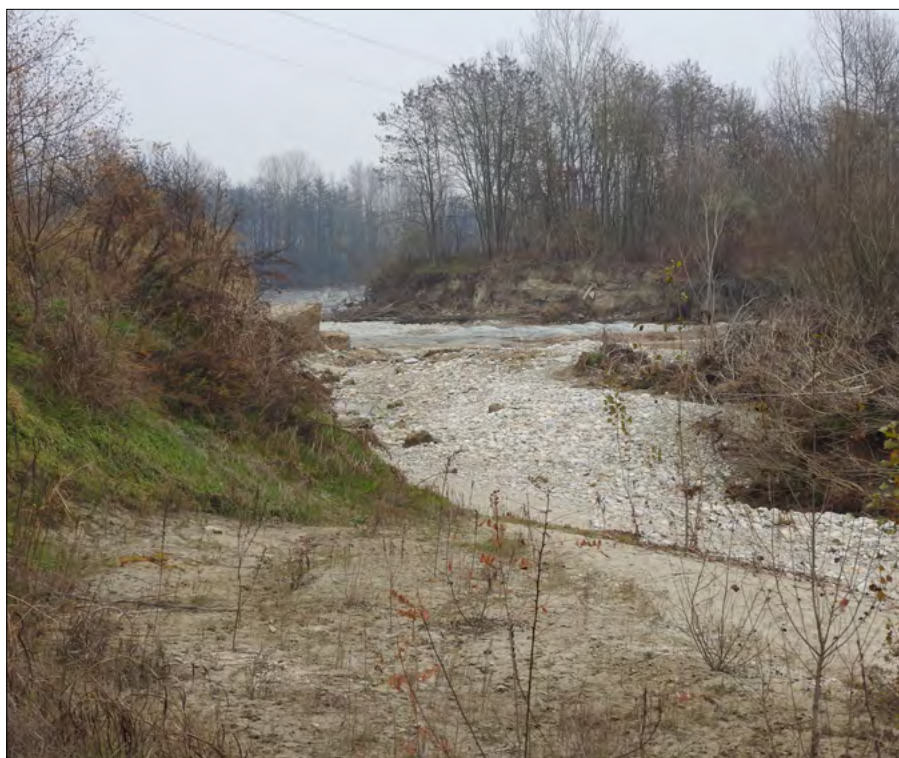
Figura 62. La profonda erosione sulla sponda destra poco a valle del ponte della SP7. Sullo sfondo si vede l'alternanza di marne ed arenarie della sponda sinistra del Tanaro, il cui letto risulta privo di sedimenti e ad una quota di circa 6 m inferiore alla sponda (foto Silvestro).

È rimasta aperta dal 2016 ed ampliata con questo evento l'erosione sulla sponda destra a valle della cava, che ha messo a nudo il substrato di marne e che ha evidenziato un salto tra piano campagna e alveo Tanaro di circa 6 m, segno del rapido e consistente abbassamento del fiume ormai privo del materasso alluvionale (figure 62 e 63).

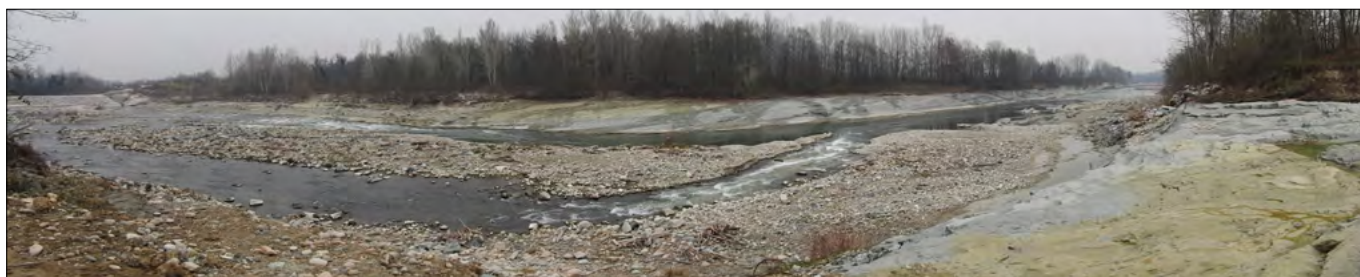
Figura 63. Panoramica del Tanaro dalla sponda destra in corrispondenza dell'erosione che ha messo a nudo il substrato anche sulla sponda (a destra nella foto). Sulla sinistra dell'immagine s'intravede la traversa di Santa Vittoria d'Alba (foto Silvestro).

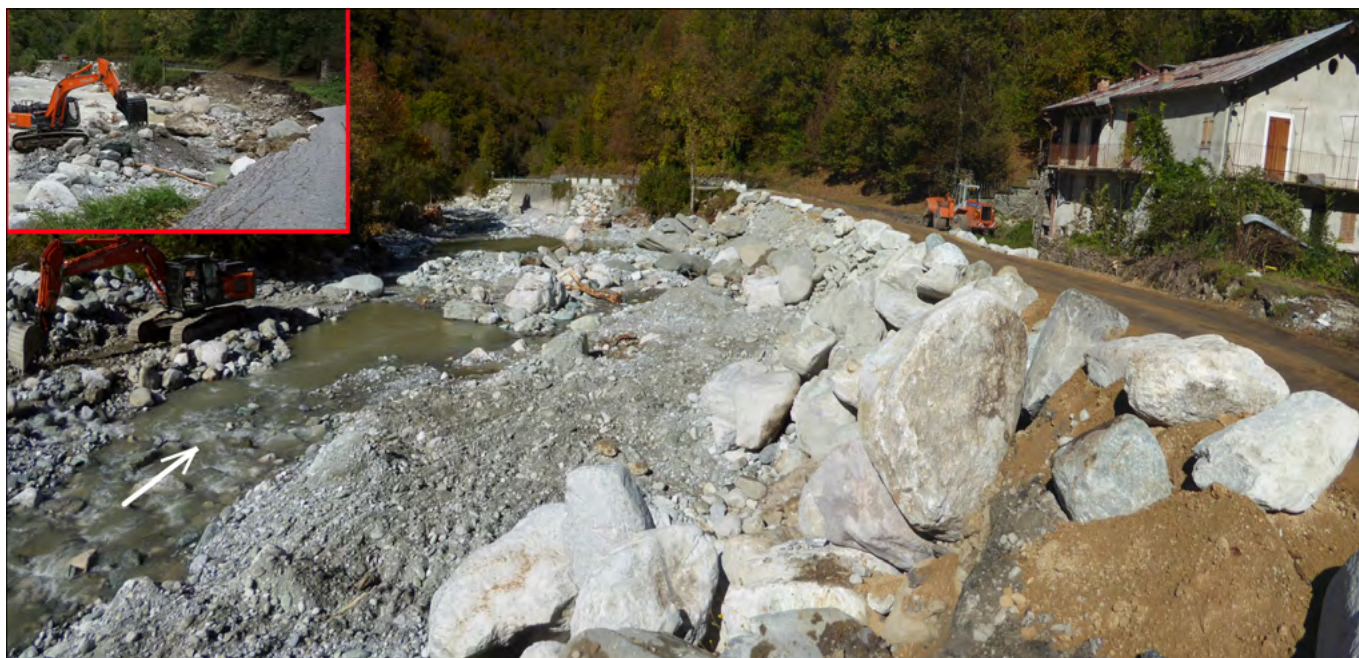
Il T. Corsaglia nella notte fra il 2 e 3 ottobre ha provocato diversi danni alla SP183 ad iniziare già oltre i 900 m di altitudine, in pratica dalla zona a Sud di Fontane (loc. Case Sottane, presso Borello), proseguendo più a valle al bivio per Pra (loc. Zitella, figura 65) con erosioni spondali in tutti i tratti ove la

Figura 65. T. Corsaglia, presso la loc. Zitella, ha asportato un tratto della SP232 interrompendo la circolazione (riquadro in alto a sinistra, foto Arpa Piemonte). L'immagine più grande del 12 ottobre ritrae la strada provinciale già ripristinata. Una scogliera in massi è stata posizionata a difesa della strada. Il franco di sicurezza è abbastanza ridotto e ad ogni piena del Corsaglia questo tratto viene alluvionato.

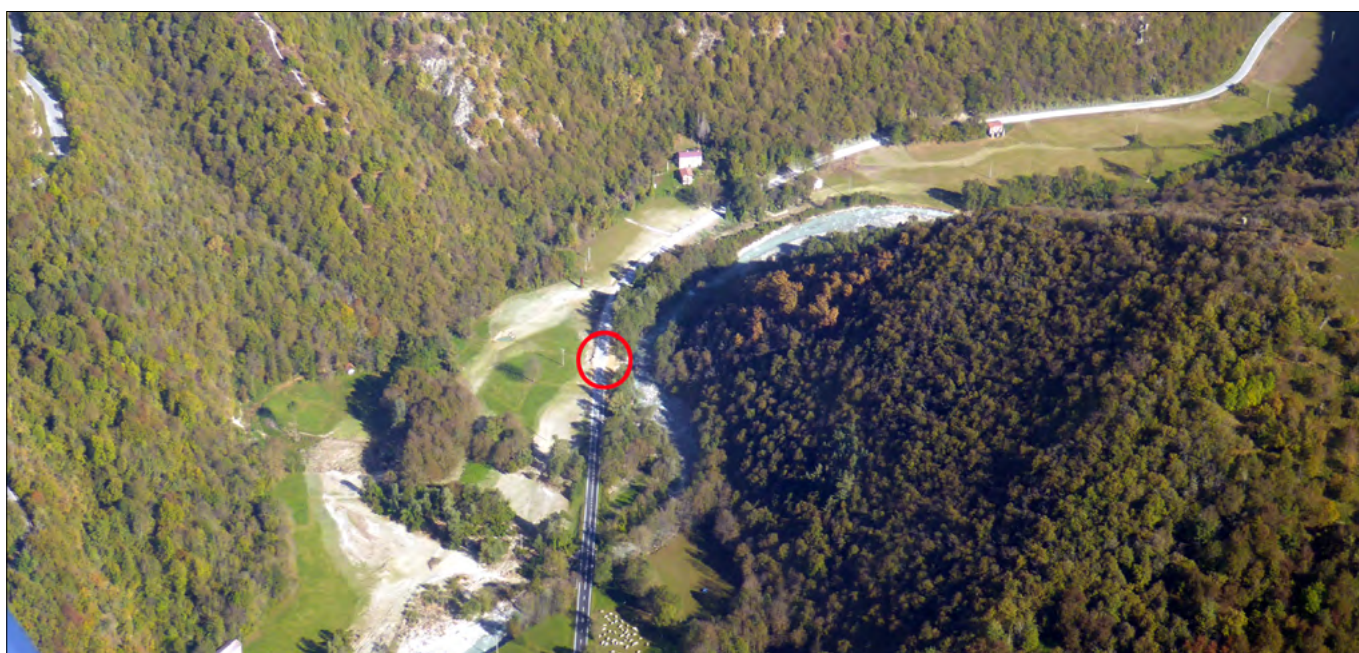
Più a valle, in località Deviglia, le acque hanno sormontato in un punto la

SP360 (figura 66) e l'hanno minacciata in altri tratti ogni qual volta la carrozzabile si avvicinava nel suo tragitto pericolosamente all'alveo. Continuando verso la confluenza gli effetti della piena del Corsaglia sono stati abbastanza limitati: gli ampi meandri della zona fra San Michele Mondovì e la confluenza in Tanaro, ad esempio, hanno rallentato la velocità della corrente. Le acque hanno occupato l'intera sezione a piene rive e numerose sono state le erosioni spondali che si sono alternate a deposizioni di notevole materiale limoso-sabbioso su ampie zone del fondovalle. I ponti nella fase critica sono stati precauzionalmente chiusi, ma non hanno subito lesioni gravi.

Figura 66. T. Corsaglia presso loc. Deviglia. Le acque di piena esondando hanno depositato rilevante materiale limoso-sabbioso su quasi tutto il fondovalle: esso risultava ben visibile dall'alto a distanza di 5 giorni dall'evento. Il cerchio rosso evidenzia il punto in cui le acque hanno sormontato la strada provinciale (foto Turconi).

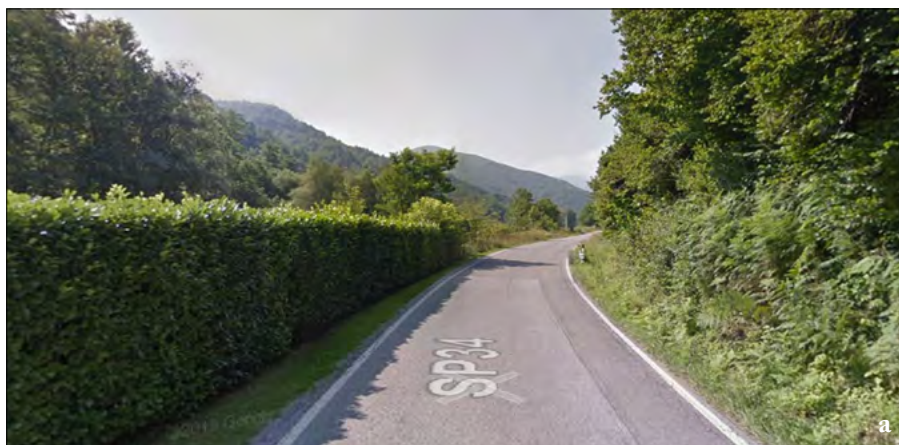
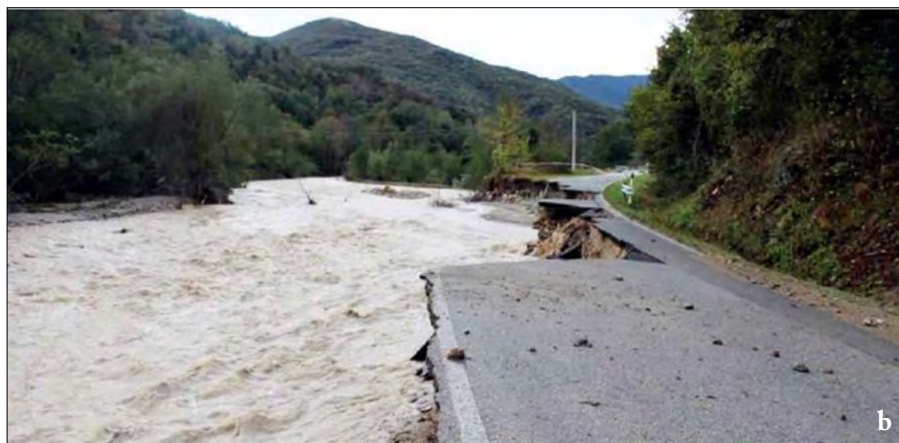
Figura 67. Strada provinciale 34 fra Lisio e Viola, a) prima (Google Earth) e b) dopo l'evento di piena del T. Mongia (L'Unione Monregalese).

In Valle Mongia, il torrente omonimo, tributario del T. Corsaglia, ha provocato alcuni danni. Il torrente ha eroso in sinistra in maniera approfondita la SP34 che da Lisio conduce a Viola nel tratto che va dal mobilificio Lombardi al Mo-

lino Zanone, tratto molto vicino all'alveo (figura 67). Una frana sulla provinciale verso Viola ha interrotto la circolazione: dopo 48 ore di lavoro senza sosta, è stato ripristinato un passaggio che ha consentito di liberare 15 persone che erano

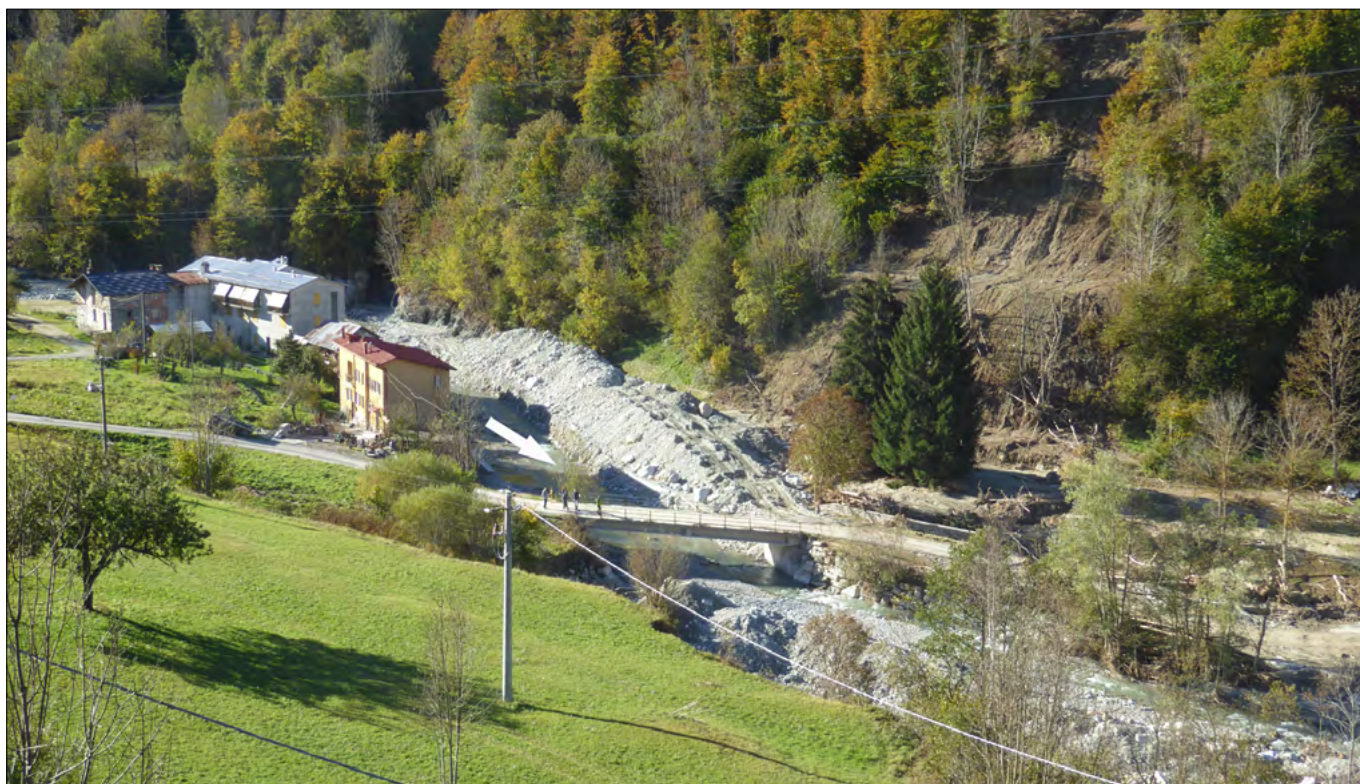
Il fondovalle del torrente Casotto, nella parte alta del bacino, non è urbanizzato e di conseguenza non si sono avuti danni significativi, se si escludono alcune erosioni spondali e il coinvolgimento di alcuni edifici posti in posizioni molto rischiose, come quelli della parte bassa della Borgata Valcasotto (figura 68).

Figura 68. Parte bassa della Borgata Valcasotto: edifici ubicati a ridosso della sponda destra del Torrente Casotto coinvolti durante la piena. Sulla destra, nel bosco, si intravede una frana superficiale (foto Turconi).

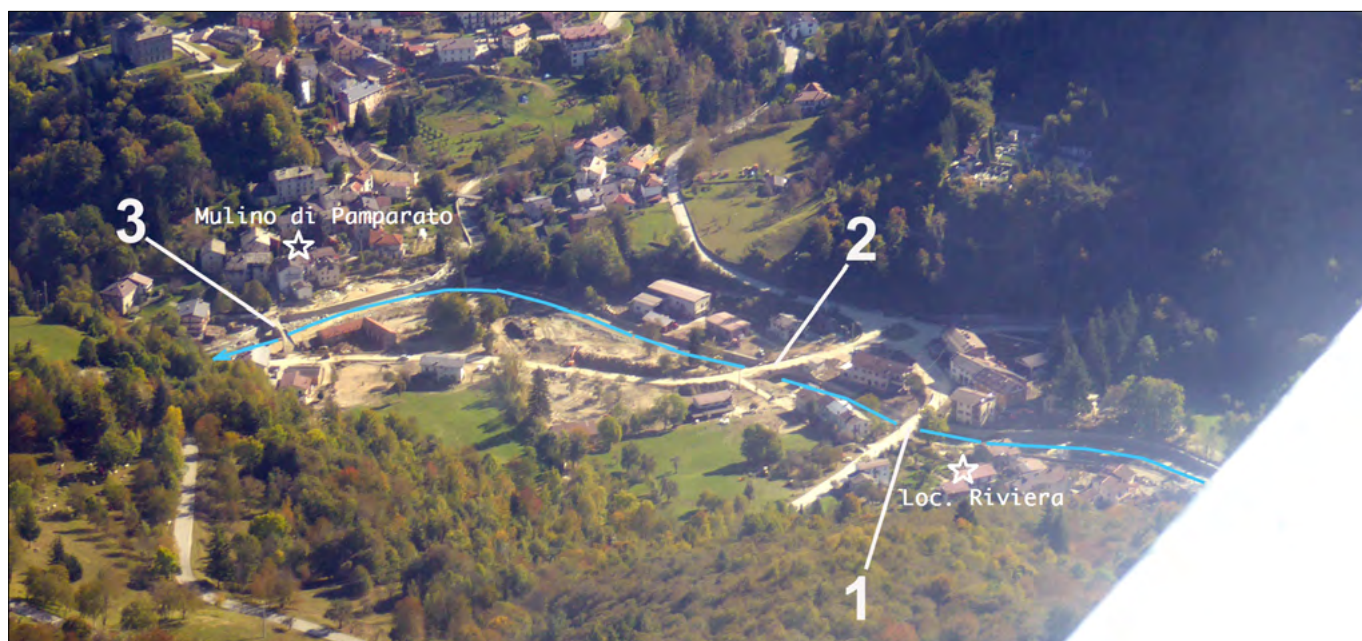
Figura 70. Pamparato: veduta aerea. I tre ponti della parte bassa dell'abitato lungo il T. Casotto (tratto azzurro) sono evidenziati: 1) ponte della SP35 (Via Riviera), 2) ponte della SP164, 3) antico ponte romano (foto Luino).

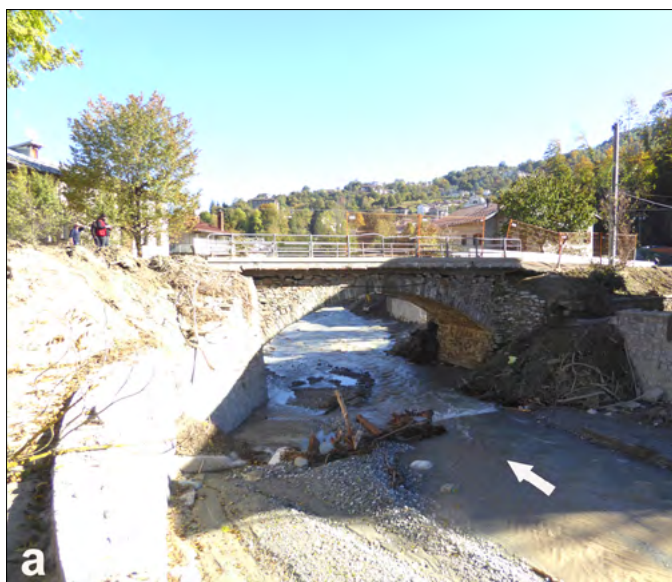
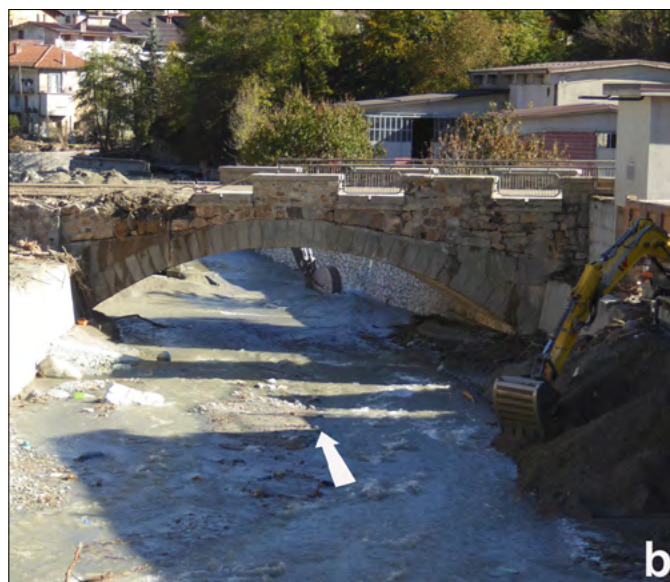
La presenza di due ponti, aventi solamente un'arcata, ubicati ad una distanza di soli 80 m, è sicuramente la causa principale dei gravi danni che si sono avuti nell'abitato non solo in questa occasione (figura 73). Negli anni la sezione dell'alveo nell'abitato è stata ristretta: i due attraversamenti possiedono una sezione utile al deflusso decisamente insufficiente, non solo per portate straordinarie (1994, 2016, 2020), ma anche

Figura 73. Pamparato: a) ponte della SP35 (Via Riviera); b) ponte della SP164, ubicato 80 m a valle del precedente (entrambe foto Turconi).

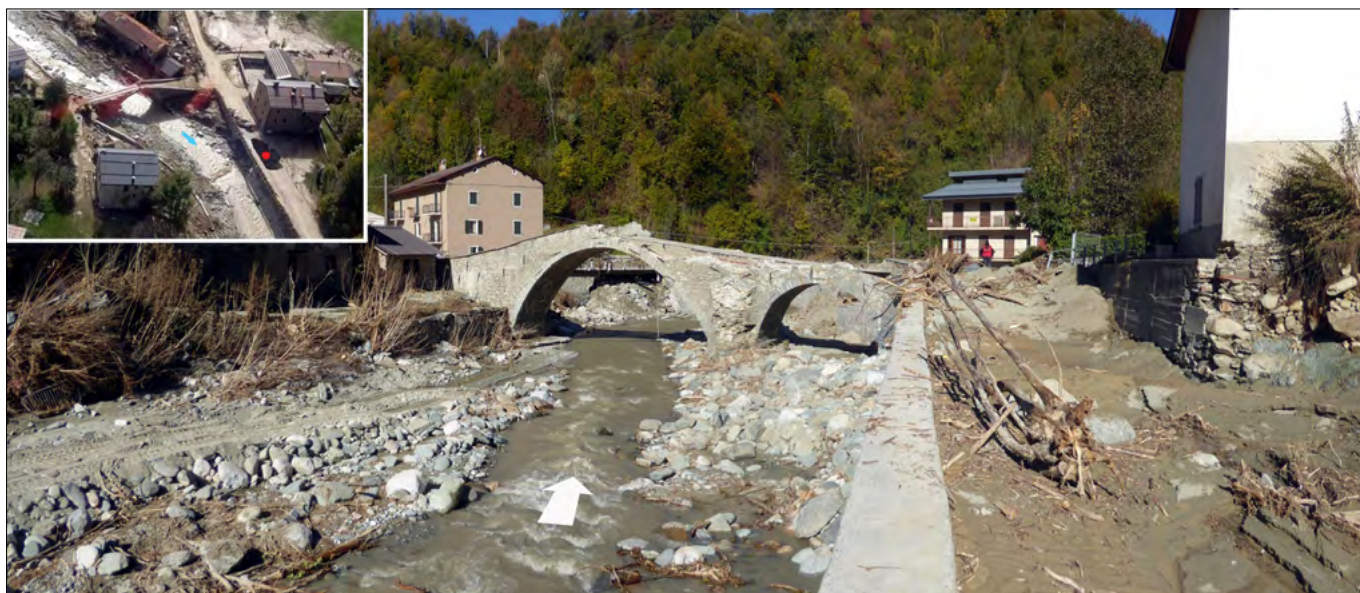
sormontare il ponte romano (figura 74), simbolo di Pamparato. Anche le zone prossime all'attraversamento sono state gravemente inondate: case, garage, casine. A fianco del ponte, in sinistra idrografica, la possente azione dell'acqua ha provocato la sottoescavazione del materiale di riporto e il sifonamento della SP164 (riquadro in figura 74).

Figura 74. Pamparato. L'antico ponte romano ( $44^{\circ}16'36.44''N$   $7^{\circ}54'37.83''E$ ), simbolo del centro abitato, è stato sormontato e parzialmente danneggiato, ma ha comunque resistito all'impatto dell'ennesima piena del T. Casotto (foto Luino). Nel riquadro (foto Arpa Piemonte) si può notare il sifonamento subito dal muro di contenimento che ha provocato un'ampia cavità (pallino rosso) nella strada provinciale.

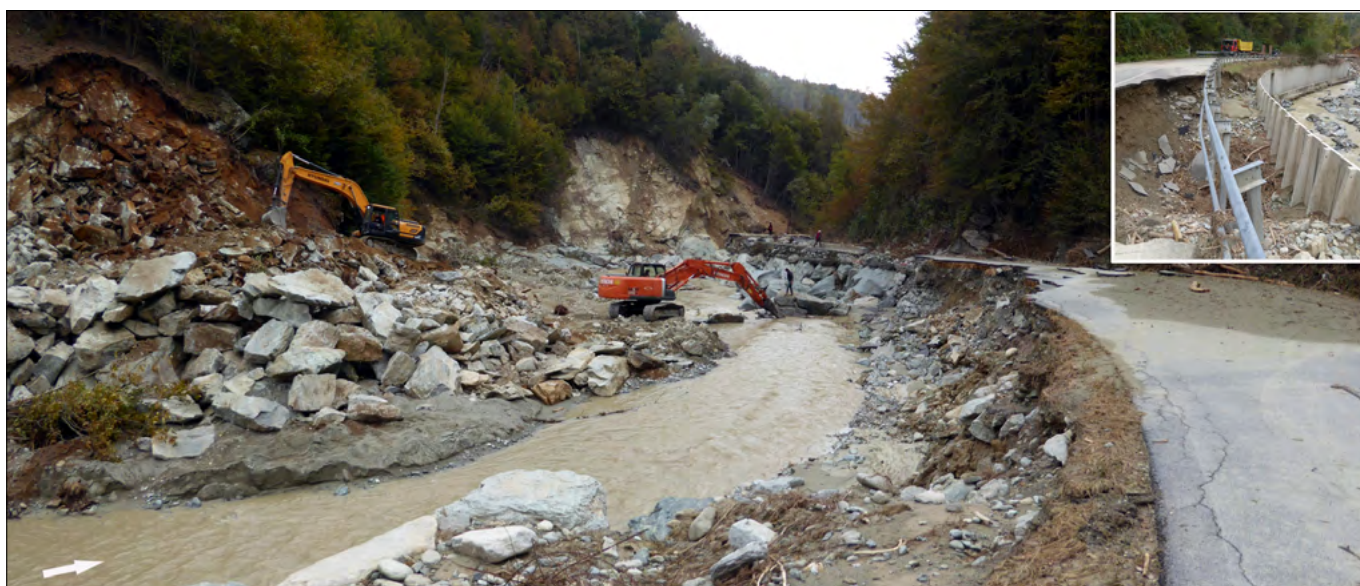
Circa 4,4 km a valle di Pamparato, presso Casa Sciandra, un'ampia curva della SP164 è stata sormontata e successivamente profondamente asportata dalle acque del T. Casotto, nello stesso punto ove fu danneggiata nel 1994 e nel 2016 (figura 75).

Figura 75. Ansa del T. Casotto presso Casa Sciandra: la strada provinciale è stata asportata per un lungo tratto dalle acque in piena del torrente, nello stesso punto ove fu danneggiata nel 1994 e nel 2016. Nel riquadro, particolare dell'erosione che ha portato a giorno i muri prefabbricati tipo Tensiter, posizionati dopo l'evento del novembre 2016.

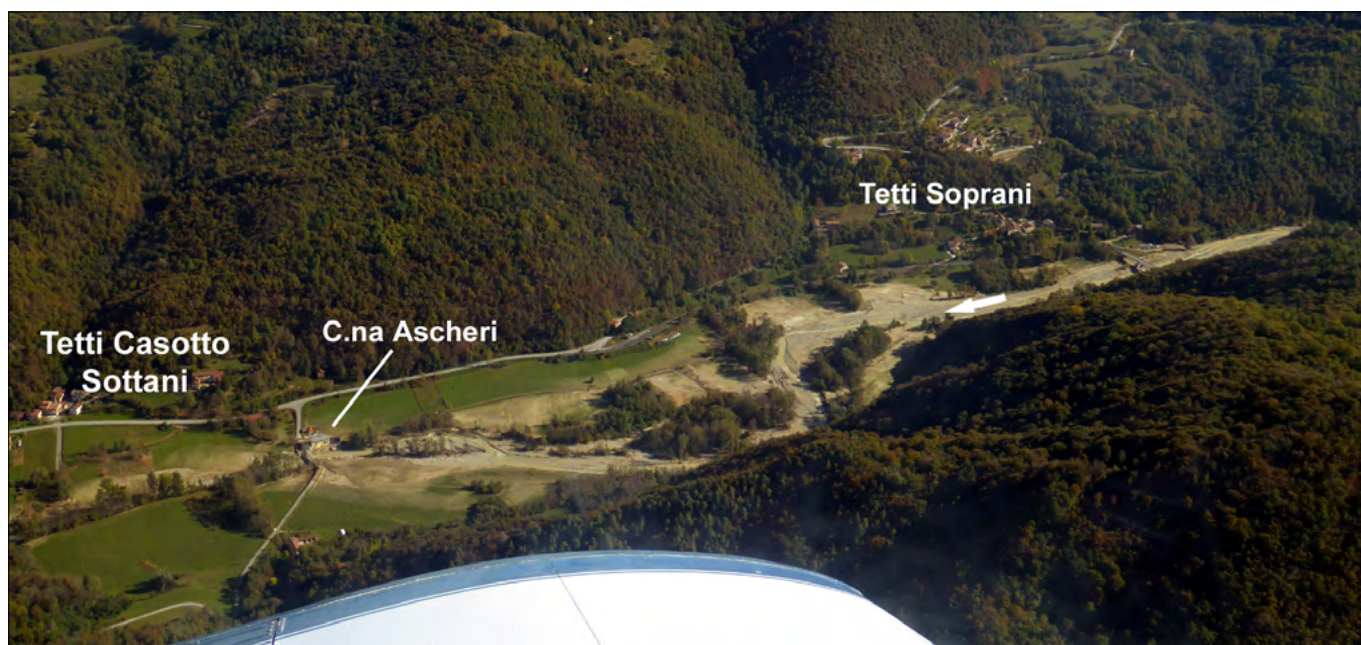
Figura 77. T. Casotto, visto dall'aereo nel tratto fra Tetti Soprani e Tetti Sottani. Il fondovalle è stato ampiamente inondato e ben visibili dall'alto sono i depositi sabbioso-limosi.

Da questo punto la vallata prosegue stretta ancora verso Nord, con un fondovalle pressoché disabitato fino a Tetti Soprani, dove si allarga e piega decisamente a Nord-Ovest: il torrente in tale tratto ha sovente eroso in profondità le sponde naturali, depositando una coltre di materiale sabbioso sui campi adiacenti l'alveo (figure 77 e 78).

Presso C.na Ascheri, oltre ad aver depositato materiale fine sui campi in sponda destra per un'ampiezza di oltre 70 m, ha invaso l'edificio ubicato presso il ponte (vedasi figura 77) per un'altezza di circa 50 cm. Poco a monte della confluenza nel T. Corsaglia, che avviene a 454 m di quota al Ponte della Cava,
