# Geologia dell'Ambiente

Supplemento al n. 4/2021

## L'EVENTO ALLUVIONALE DEL 2-3 OTTOBRE 2020 IN PIEMONTE

A CURA DI  
FABIO LUINO

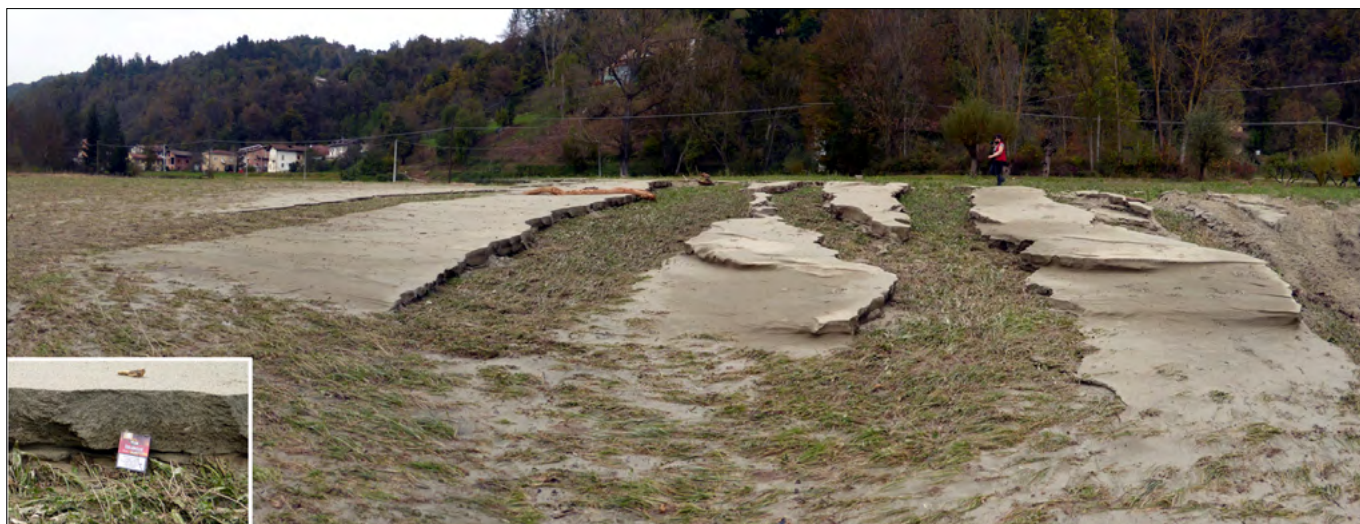
Figura 78. T. Casotto, presso C.na Ascheri. In sponda destra, materiale sabbioso-limoso depositato dalla piena (con spessore medio sui 15 cm) e successivamente eroso dalle acque di ruscellamento.

Da questo punto la vallata prosegue stretta ancora verso Nord, con un fondovalle pressoché disabitato fino a Tetti Soprani, dove si allarga e piega decisamente a Nord-Ovest: il torrente in tale tratto ha sovente eroso in profondità le sponde naturali, depositando una coltre di materiale sabbioso sui campi adiacenti l'alveo (figure 77 e 78).

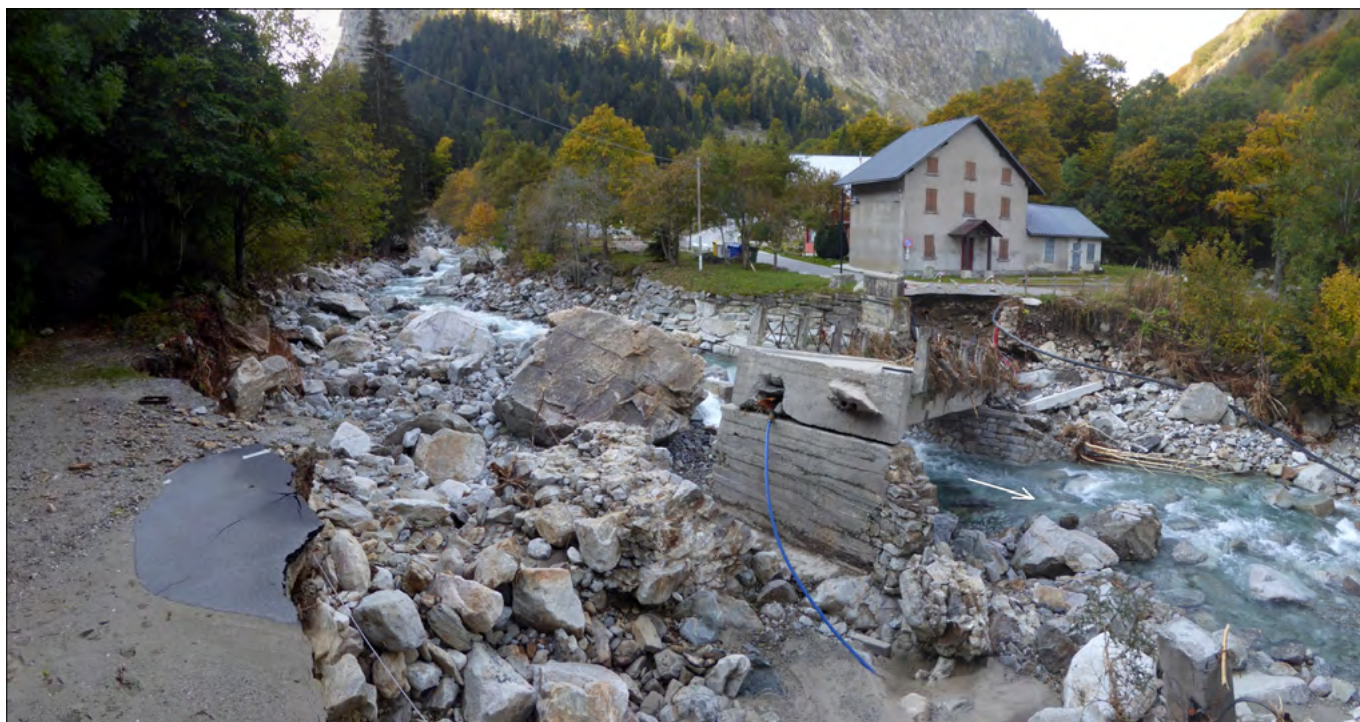
Figura 82. Terme di Valdieri: opera di attraversamento gravemente danneggiata. Dalle Terme Reali di Valdieri il ponte consentiva di raggiungere il Vallone del Valasco (foto Luino). Coordinate: 44°12'20.16"N 7°16'14.22"E.

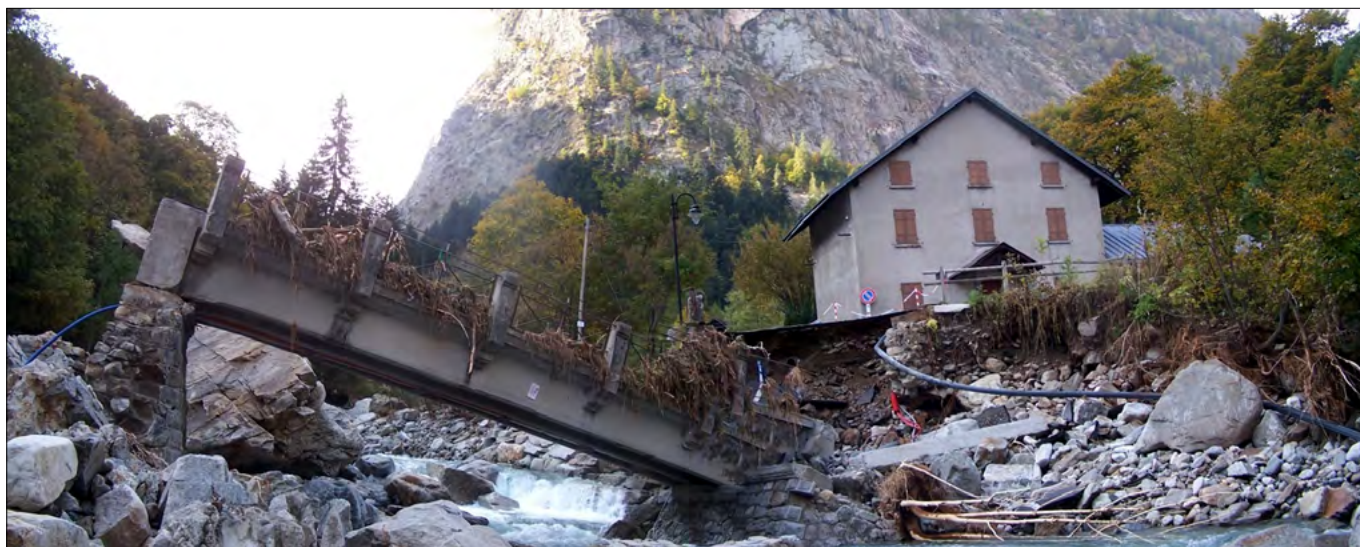
Figura 83. Vista da valle del ponte distrutto (foto Tropeano).

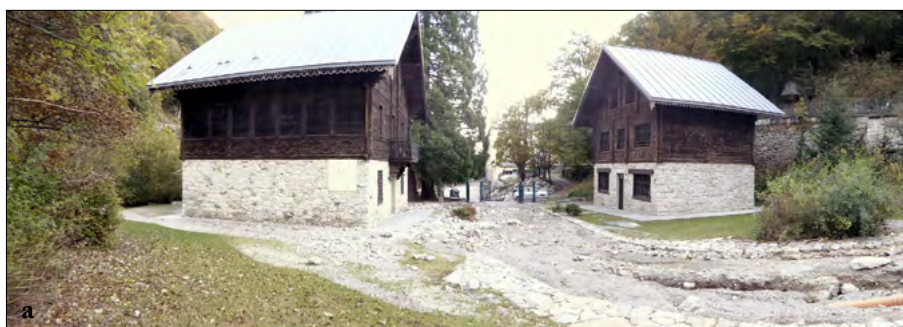
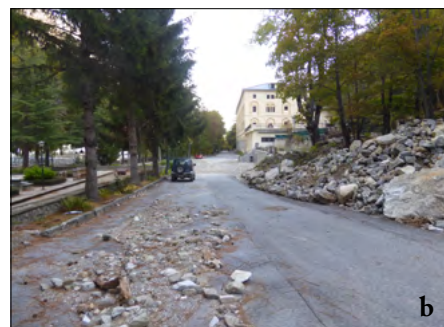
In sponda destra gli chalet caratteristici del luogo di villeggiatura (figura 84a) sono stati leggermente alluvionati, ma senza danni evidenti. Il materiale lapideo è stato depositato, ma con spessori centimetrici: il flusso delle acque esondate ha proseguito verso il grande edificio delle Terme Reali. È un com-

sportando materiale lapideo che è stato prontamente rimosso (figura 84b).

Figura 84. a) Chalet de La Bela Rosin e il Casino di Caccia, ubicati poco a monte del grande complesso delle Terme Reali (b)(foto Luino).

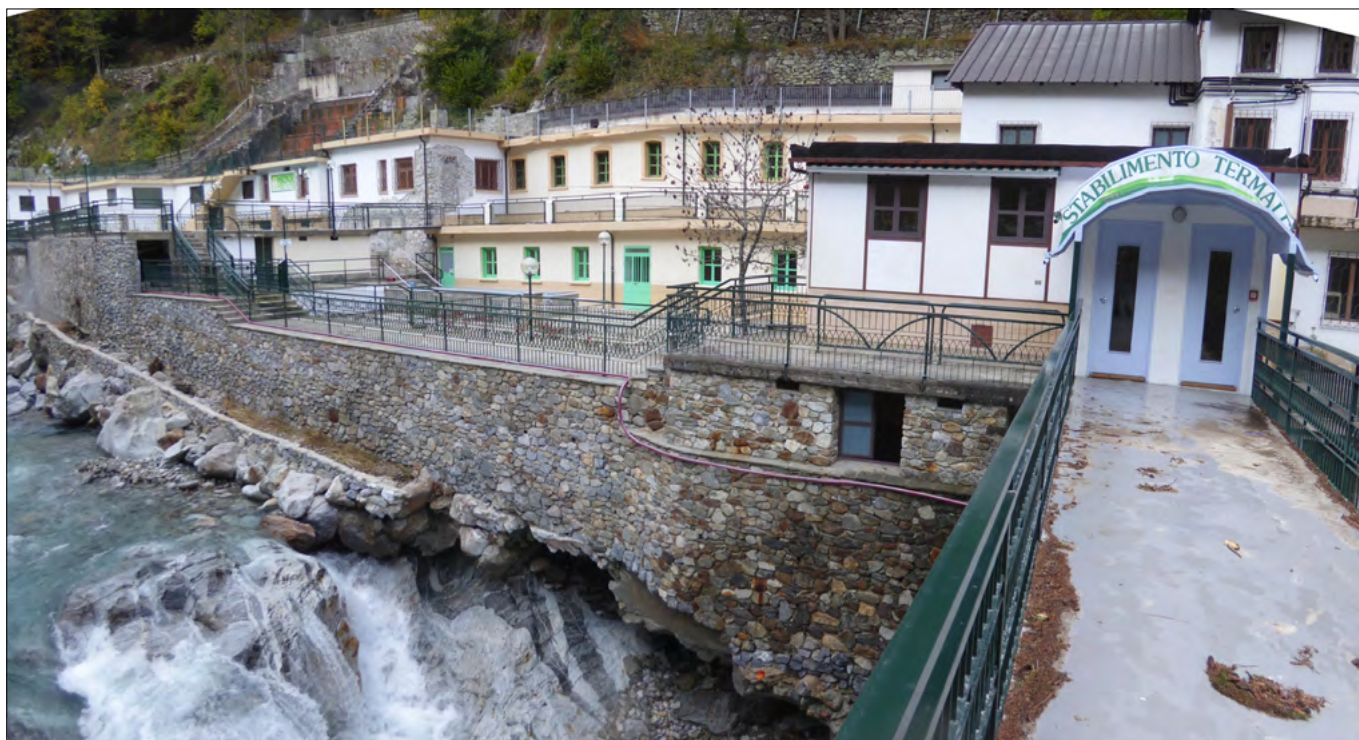
Di fronte al grande edificio ricettivo, circa 200 m a valle del ponte gravemente lesionato, in sponda sinistra è ubicato lo stabilimento termale. Il muro di sostegno dello stabilimento termale è stato fortemente sottoscalfato (figura 85), ma

Figura 85. Terme di Valdieri: stabilimento termale in sponda sinistra (foto Turconi).

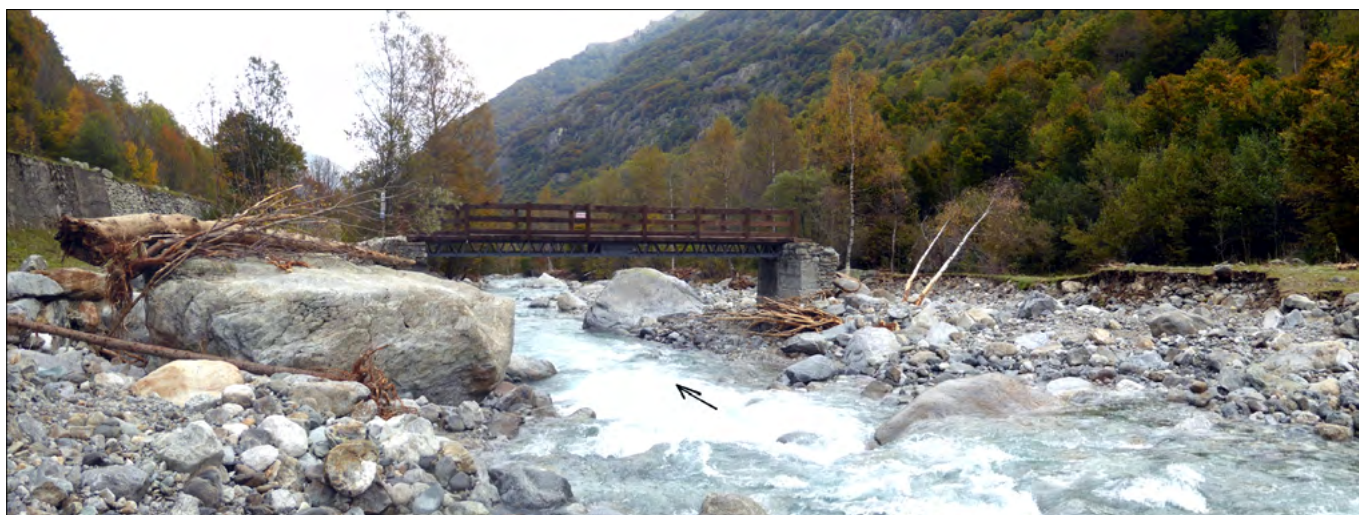
Figura 86. Ponte della Vagliotta ( $44^{\circ}22'78.62''N$   $7^{\circ}30'73.61''E$ ), lungo la SP239, presso la presa della centralina elettrica (foto Luino).

non vi sono stati danni di grave entità. Più a valle gli effetti della piena si sono attenuati e non hanno provocato gravi danni. Percorrendo la SP239, solamente il ponte della Vagliotta (figura 86) è stato aggirato dalla corrente ed isolato: l'erosione ha interessato in maniera approfondita la sponda destra asportando il rilevato di accesso al ponticello pedonale solitamente utilizzato per gite turistiche.

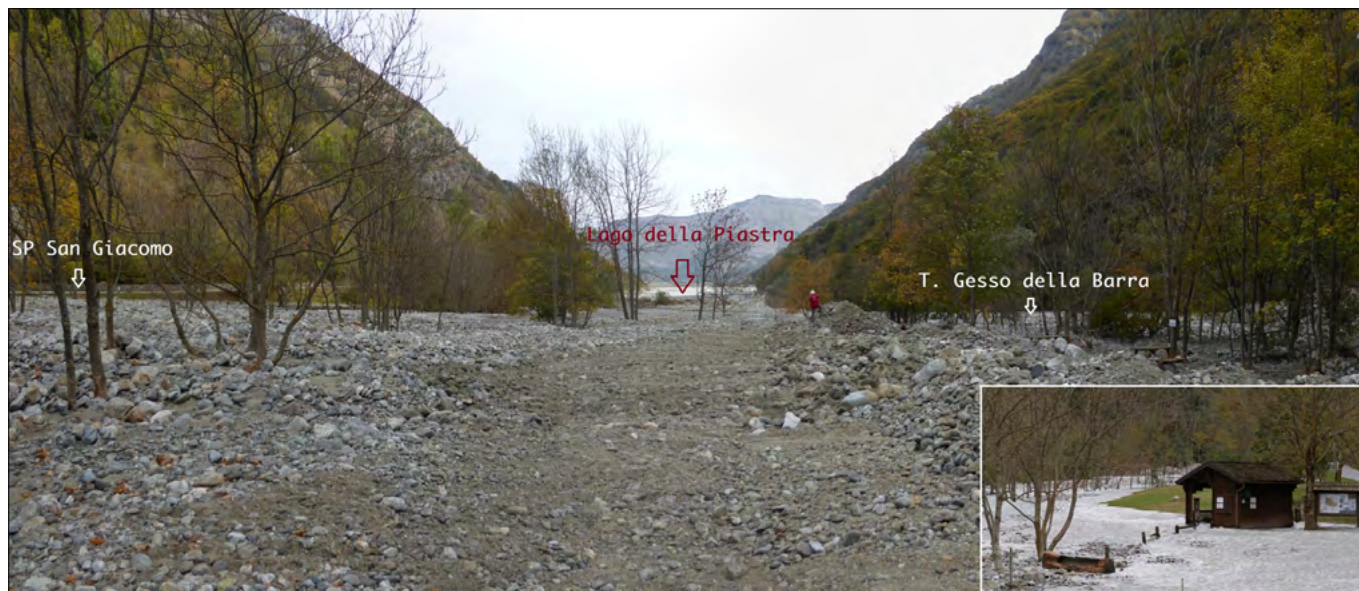
Figura 88. Settore del T. Gesso della Barra a monte del Lago della Piastra. In questo tratto l'alveo originariamente era largo 9-10 metri: il materiale lapideo si è espanso sul fondovalle per un'ampiezza di 80 m (foto Luino). Nel riquadro (foto Parco Alpi Marittime), un'immagine di sabato mattina con le acque che circondano la casetta di legno dell'area attrezzata della Piastra.

Nella Valle del T. Gesso della Barra, le acque di piena si sono espanso molto, triplicando-quadruplicando sovente la larghezza dell'alveo, occupando quasi totalmente il fondovalle (figura 88). Nei punti ove le acque hanno raggiunto la strada si sono verificate profonde erosioni: l'asportazione della strada che saliva a San Giacomo di Entracque (figura 89) ha provocato l'isolamento di 11 turisti.

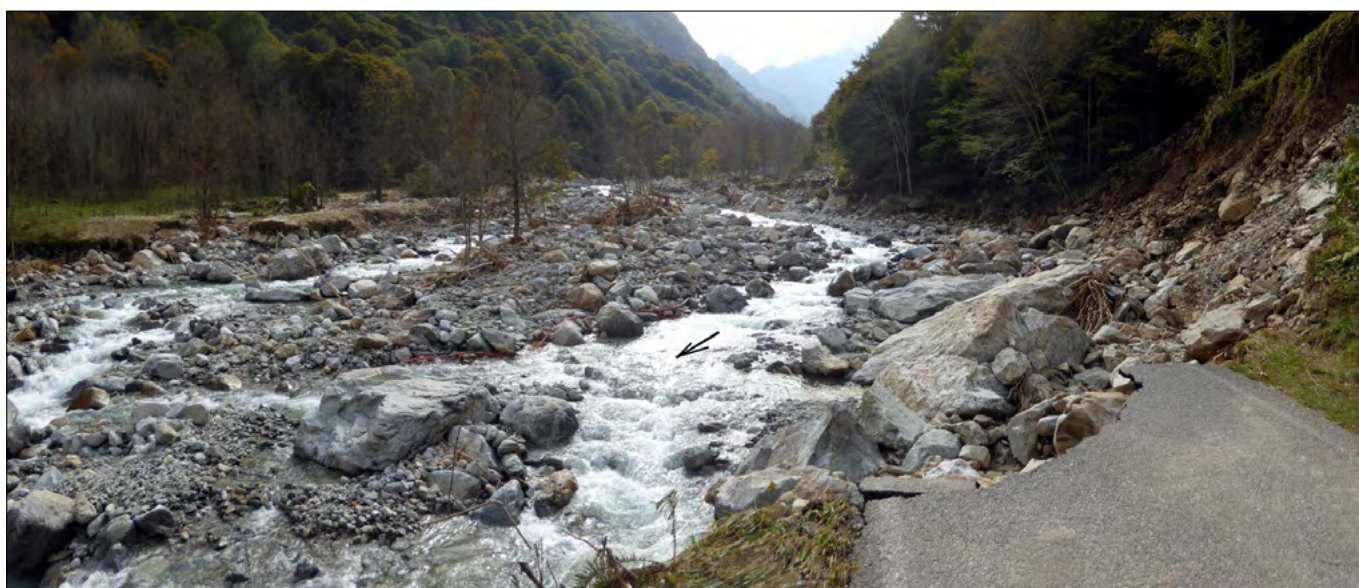
Figura 89. Strada provinciale San Giacomo presso Tetti Tanasso: il T. Gesso della Barra ampliandosi notevolmente ha asportato un lungo tratto della carrozzabile (44°11'45.49"N 7°23'1.63"E) isolando San Giacomo di Entracque (foto Luino).

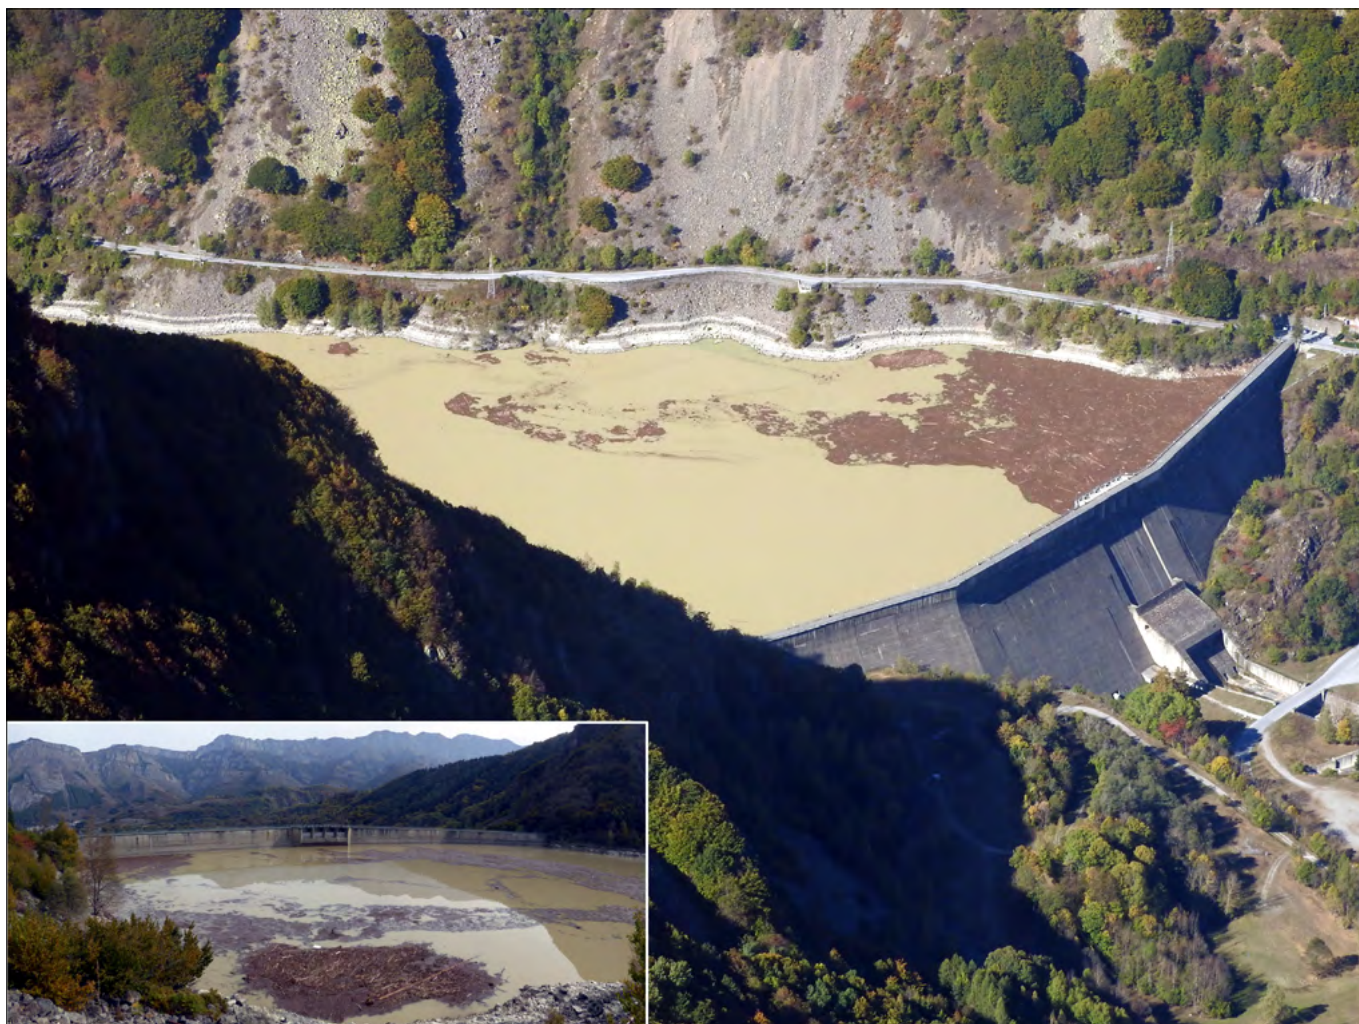
Figura 90. Diga della Piastra, veduta aerea dell'8 ottobre 2020 e ripresa da terra (foto Turconi). L'invaso è stato parzialmente riempito da materiale flottante e da un rilevante volume, anche se non quantificabile, di materiale lapideo.

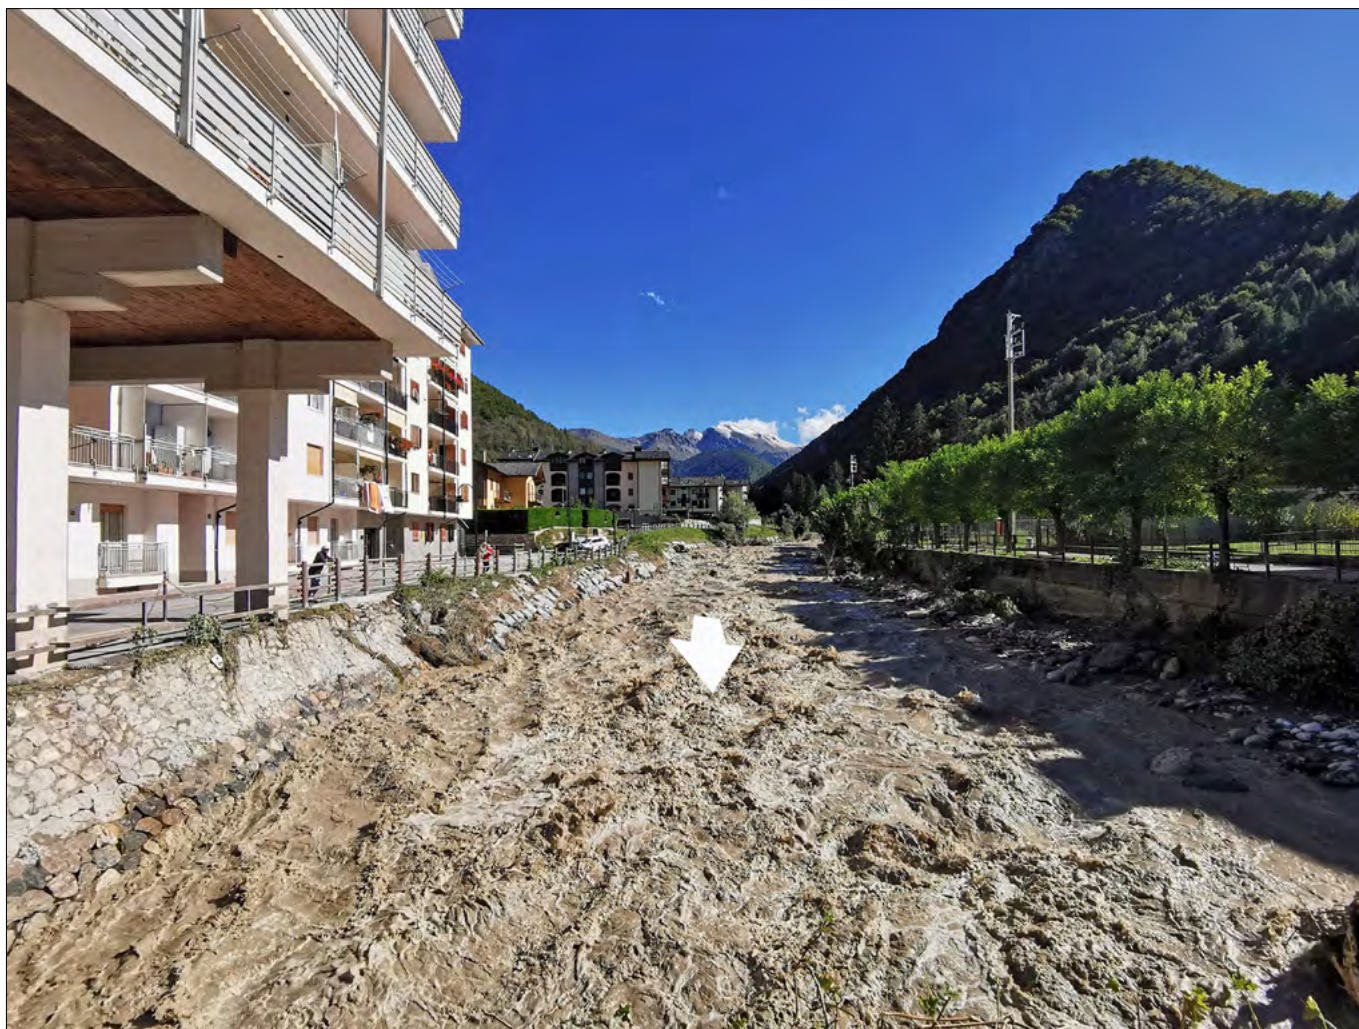
Le acque in piena del Vermenagna a Vernante (figura 92) hanno sormontato il ponte principale del paese evidenziando, ancora una volta, come la sezione idraulica, in corrispondenza dell'infrastruttura, sia insufficiente a smaltire le portate di piena con i tempi di ritorno previsti dalla vigente normativa. Il paese è rimasto senz'acqua e un terzo degli abitanti senza luce elettrica.

Figura 92. La piena del Vermenagna in fase di smaltimento nel primo pomeriggio di sabato 3 ottobre (foto Bernardi G.).

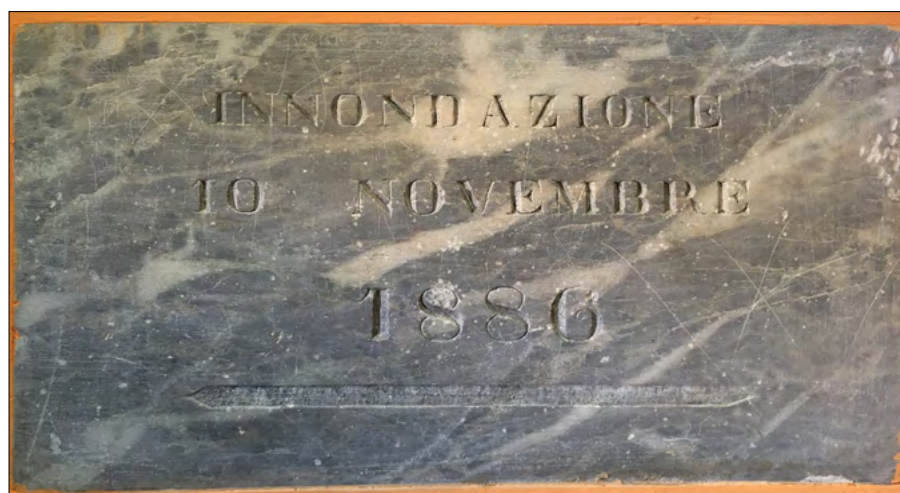
Figura 116. Ceva: atrio dell’Istituto Baruffi. Lapide commemorativa dell’inondazione del Tanaro del 10 novembre 1886: la linea è posta a 37 cm da terra (foto Luino).

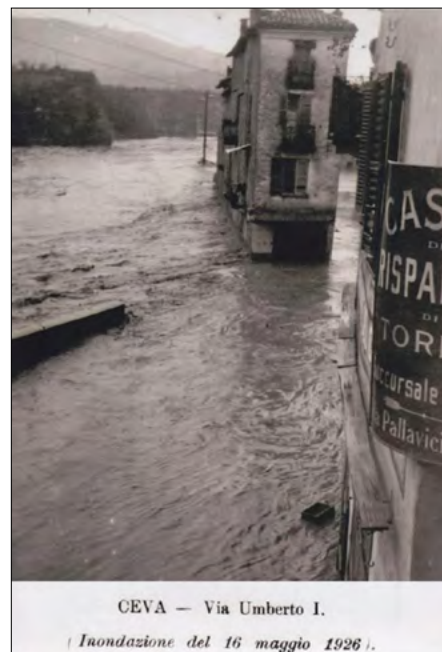
Figura 117. Ceva: Via Umberto I allagata in una rara cartolina commemorativa dell'epoca.

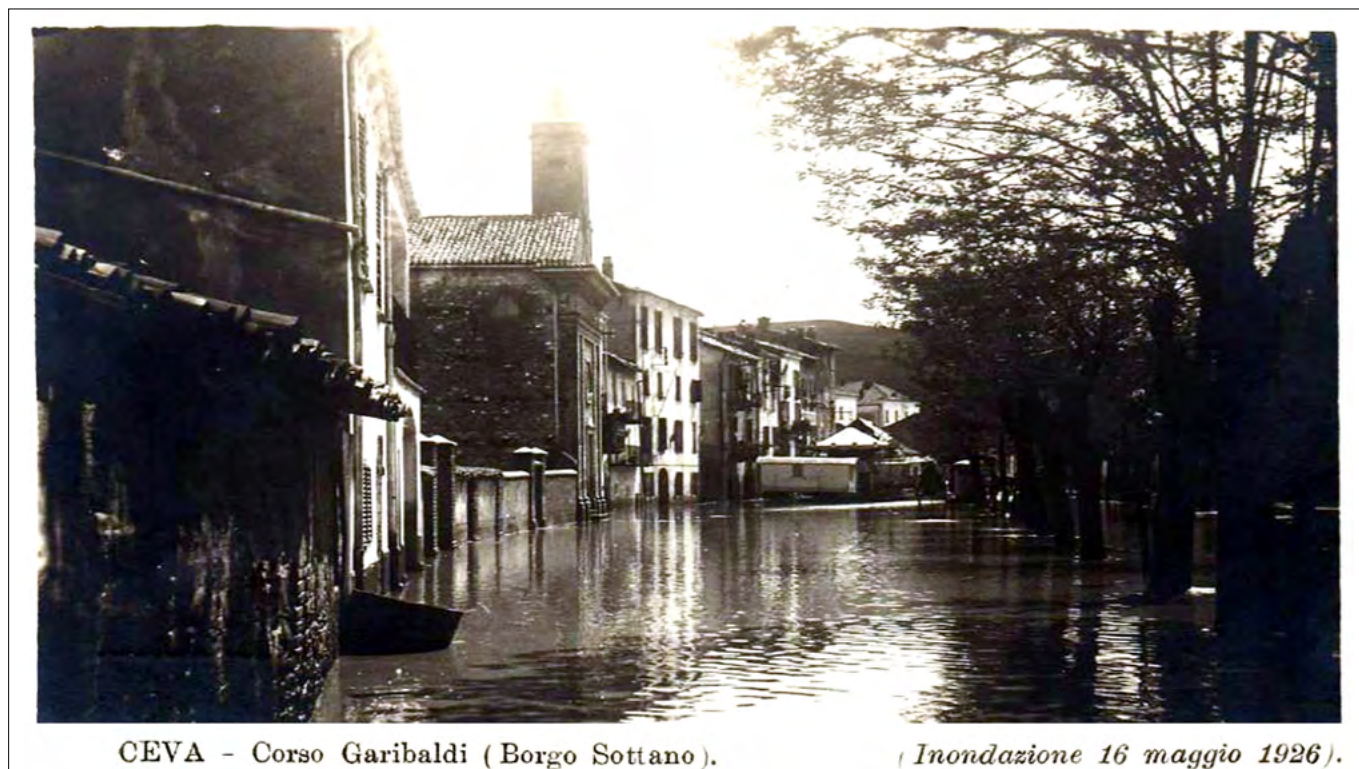
CEVA - Corso Garibaldi (Borgo Sottano).

(Inondazione 16 maggio 1926).

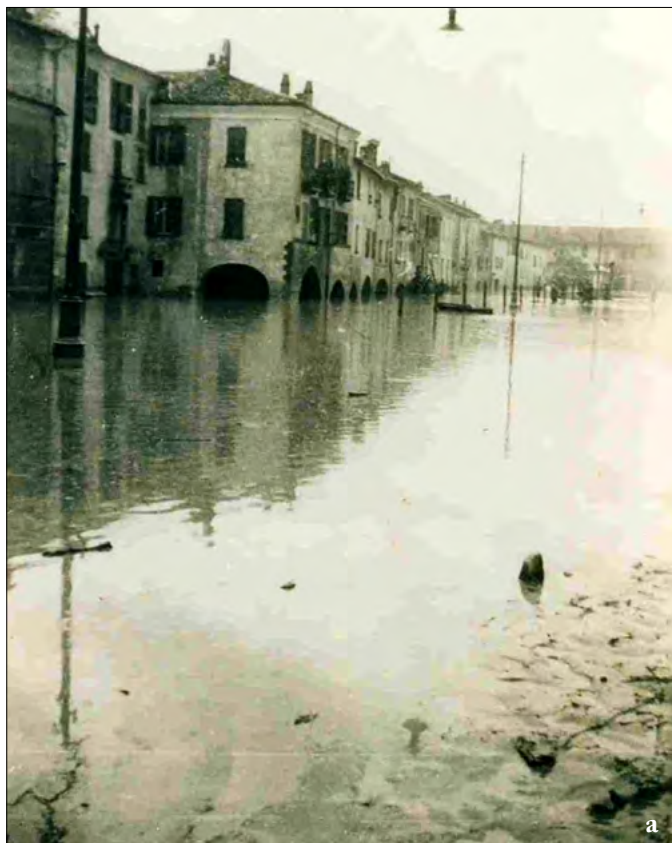
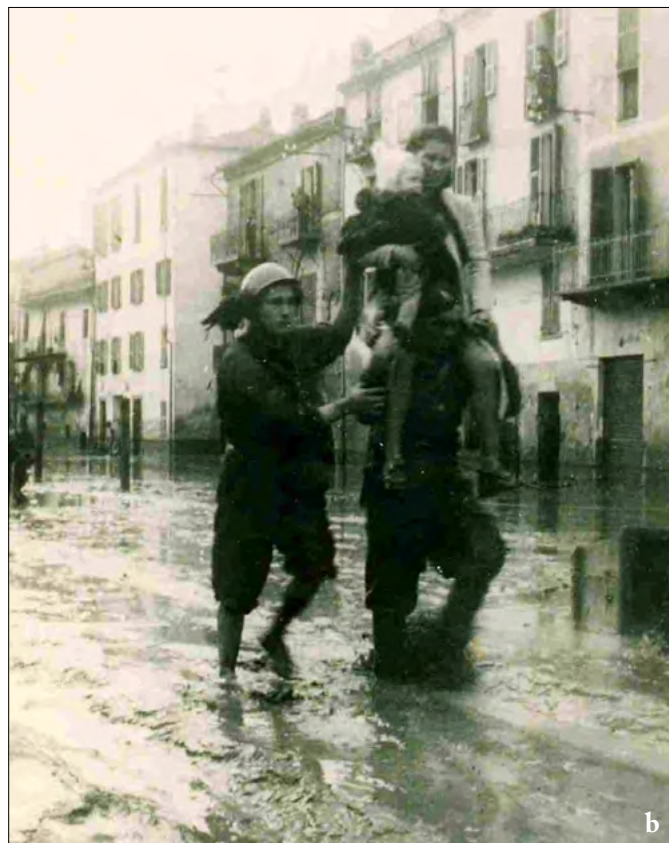
piano di calpestio è più basso di quello stradale) e allagando tutte le cantine della parte bassa dell’abitato (figura 119). Le acque di piena... (Archivio Ministero LL.PP., Ufficio del Genio Civile di Cuneo, 20 ottobre 1942). “Durante l’alluvione fu fatto saltare il vecchio ponte Cameroni perché, con la sua bassa arcata, formava una diga impedendo il

Figura 119. Corso Garibaldi, nel centro di Ceva, inondato dalle acque del T. Cevetta il 28 ottobre 1942: a) acque in fase di ritiro in quanto, qualche ora prima, avevano raggiunto ben 2 m d’altezza sul piano stradale; b) militari durante il salvataggio di alcuni abitanti.

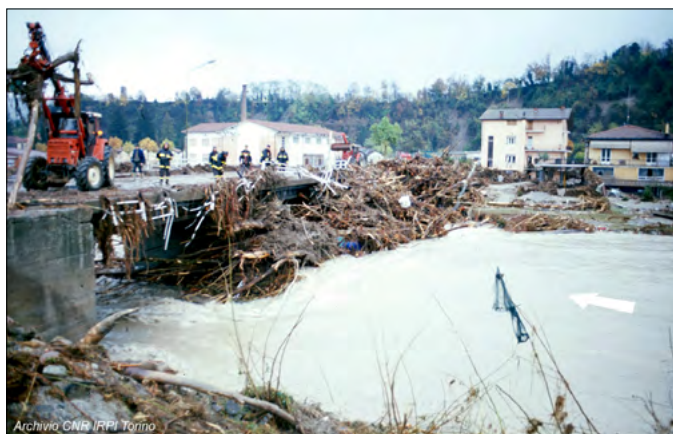
Figura 120. Ceva, 6 novembre 1994: ponte della SP 225. Le due pile in alveo trattengono molto materiale flottante favorendo il sormonto e la diversione delle acque di piena (foto Luino).

Ceva erano presenti cinque ponti: due sul Tanaro e tre sul Cevetta. Quattro di essi si rivelarono insufficienti al deflusso. Il ponte che attraversava il Tanaro lungo la Strada Provinciale 225 ebbe un ruolo determinante nell'alluvione della zona meridionale della cittadina. Alberi sradicati addossati alle sue due pile bloccarono il deflusso naturale (figura 120), provocando il sormonto della struttura e il suo aggiramento. Ciò determinò la diversione di un'enorme quantità di acqua e il conseguente allagamento degli edifici situati in prossimità a valle del ponte (figura 121) fino a oltre 4 m di altezza in destra idrografica. I danni

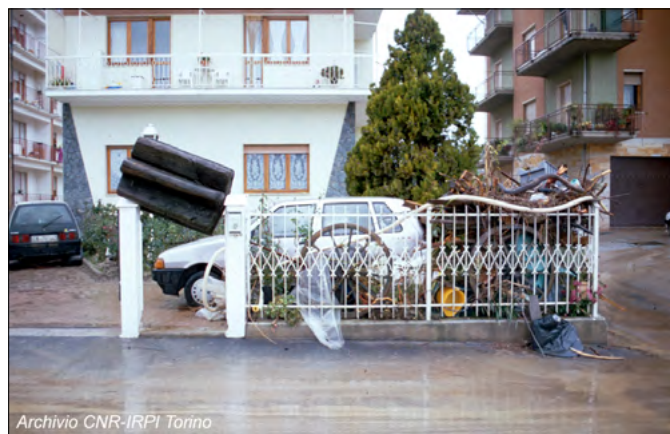
Figura 121. Ceva, 6 novembre 1994: sponda sinistra lungo Tanaro (Via Gatti civico n. 6). Curiosi effetti del trascinamento e deposizione di materiale flottante all'interno di un cortile (foto Luino).

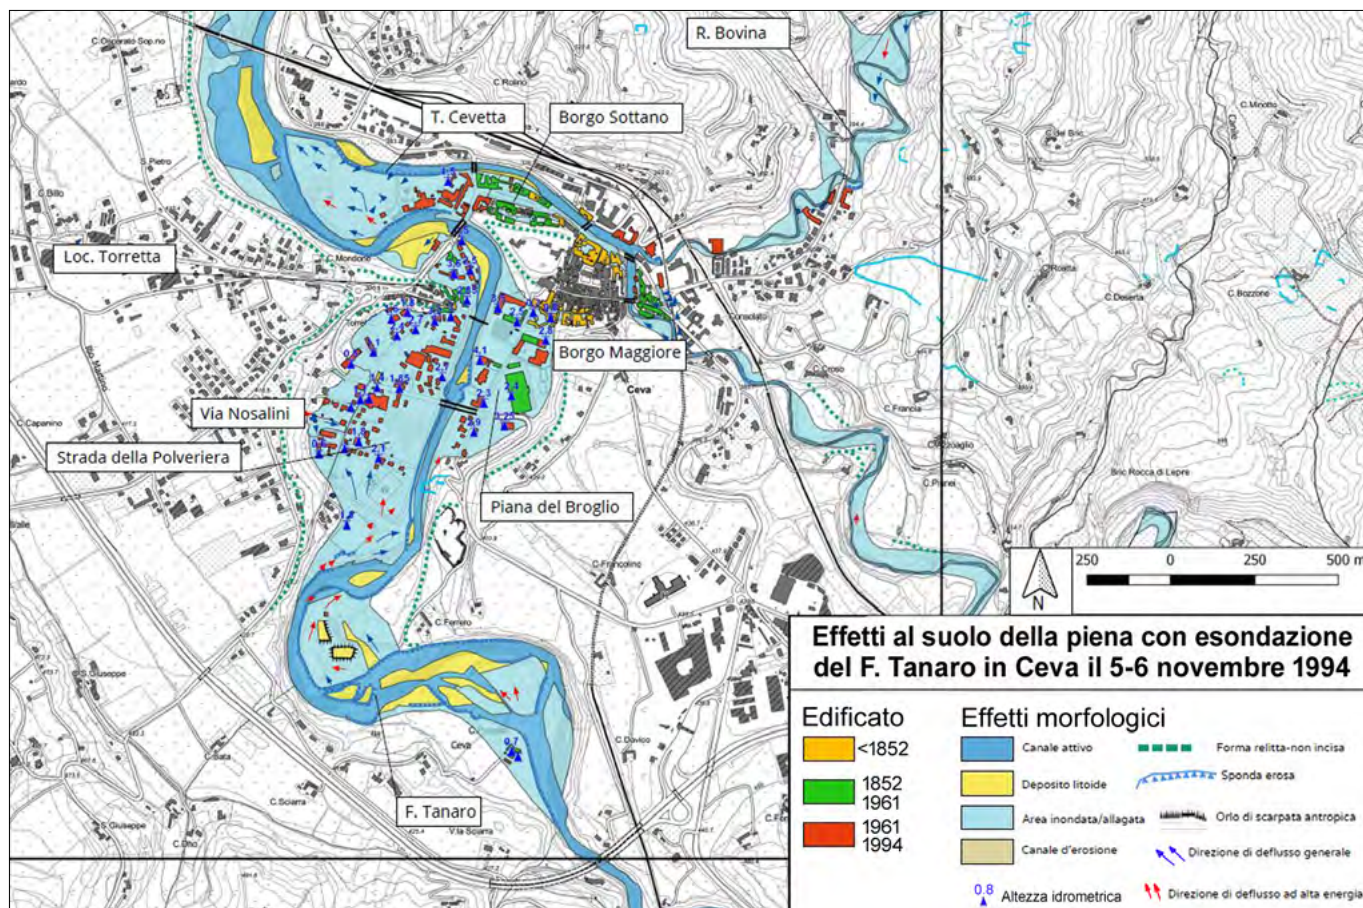
Figura 122. Ceva: analisi dell'edificato e degli effetti al suolo lungo l'alveo del Fiume Tanaro avvenuti durante l'evento del 5-6 novembre 1994. Le acque nella Piana del Broglio superarono 4 m sul piano calpestabile. I diversi colori degli edifici alluvionati indicano il loro periodo di costruzione dedotto dalle cartografie (elaborazione grafica a cura di Emanuele Pasquale).

furono elevatissimi: coinvolte circa 500 case, 30 delle quali in parte distrutte, 4 industrie, 3 scuole; i campi sportivi furono totalmente allagati e la passerella in acciaio spazzata via (figura 122). Complessivamente i danni furono stimati in circa 43 milioni di euro, di cui 13 per abitazioni private, 18 per attività commerciali e 12 per strutture pubbliche (sopralluogo CNR IRPI Torino).

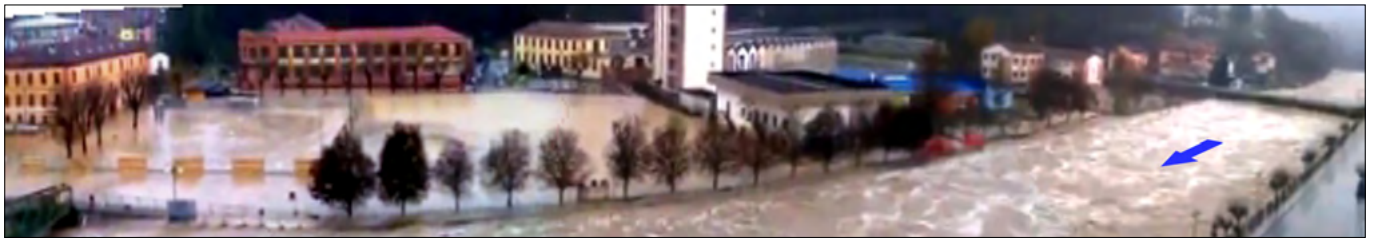
Figura 123. Ceva, pomeriggio del 24 novembre 2016. Collaggio di 4 frame tratto da un filmato. Il Tanaro in piena inondò ampiamente la sponda destra coinvolgendo le scuole, la caserma dei carabinieri, il parcheggio di Porta Tanaro e diverse altre infrastrutture.

ti positivamente sull’impatto della piena in città, con livelli idrici e danni più contenuti (figura 123).

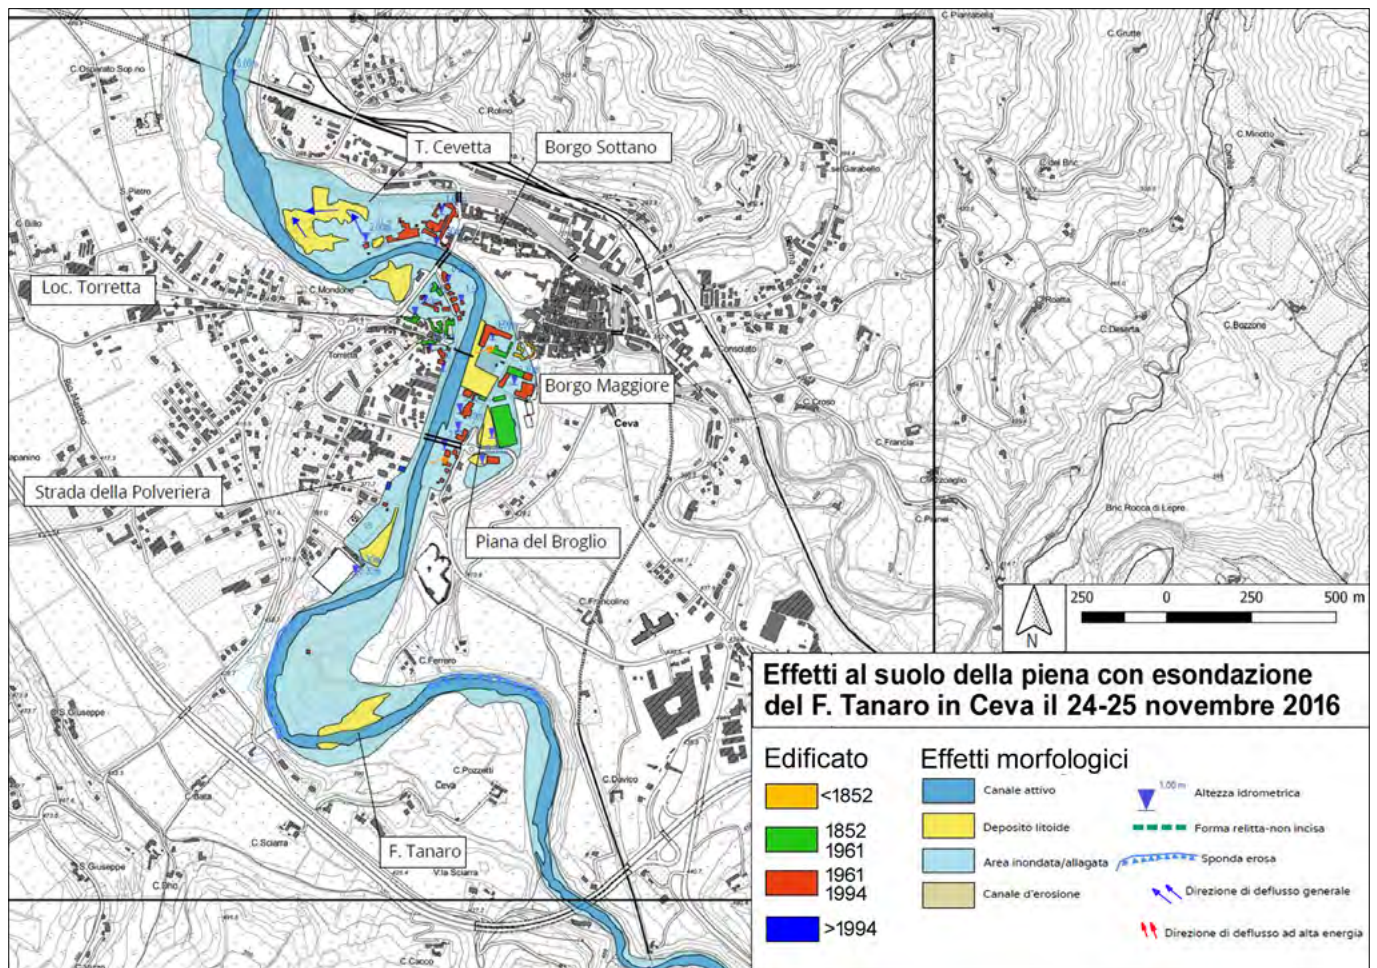
Figura 124. Ceva: analisi dell’edificato e degli effetti al suolo lungo l’alveo del Fiume Tanaro avvenuti durante l’evento del 24-25 novembre 2016. I diversi colori degli edifici alluvionati indicano il loro periodo di costruzione dedotto dalle cartografie (elaborazione grafica a cura di Emanuele Pasquale).

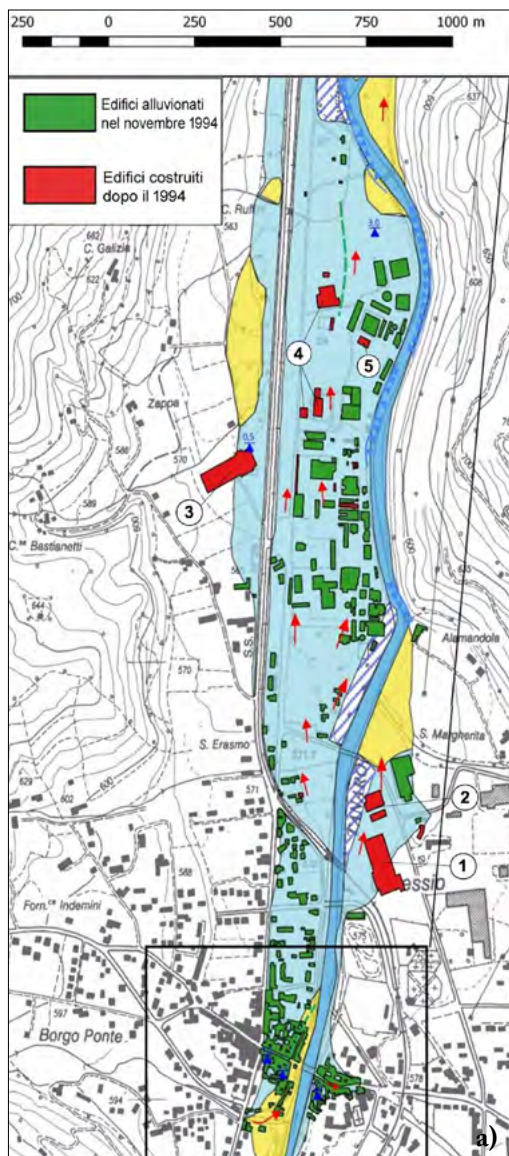
Figura 128. Garesio: a) Cartografia relativa ad una ipotetica inondazione attuale avente le stesse caratteristiche di ampiezza del novembre 1994. Gli edifici colorati in rosso sono quelli edificati dopo il 1994: si tratta della Norpack Srl (1), G.A.M.M. Centro revisioni auto-moto (2), Delizie Bakery Srl (3), altri 4 capannoni (4), un impianto industriale di Huvepharma (5). b) Grafico delle aree inondabili se si ripresentasse un evento come quello del novembre 1994 e loro periodo di edificazione. Come si può notare il trend evolutivo è in continua ascesa (elaborazione grafica a cura di Emanuele Pasquale).

Nonostante il grande evento alluvionale del novembre 1994, che potremmo definire il "Big One" per l'abitato, negli anni successivi l'edificazione in Garesio è continuata (5,69 ettari), anche nelle aree che erano state invase dalle acque. Ci si è posti quindi la domanda: con l'attuale situazione urbanistica, se avvenisse nuovamente un'inondazione come quella del 1994, quanta superficie urbanizzata sarebbe coinvolta e a quale periodo storico-urbanistico apparterebbe? La risposta la si ha dalla cartografia di figura 128a e dal relativo grafico di figura 128b che mette in luce come

l'area edificata fra il 1933-1980 risulterebbe quella più coinvolta (come già fu nel 1994) con 3,66 ettari, anche se quella con il tasso di accrescimento maggiore sarebbe quella del periodo 1980-1994 avendo avuto un incremento annuo di 0,19 ettari alluvionati (2,74ha/14 anni). Ma stupiscono maggiormente i 2,31 ettari edificati nel periodo 1994-2016 proprio in quella ampia fascia inondata nel 1994: si tratta di ampi capannoni industriali, evidenziati dal colore rosso in figura 128a.

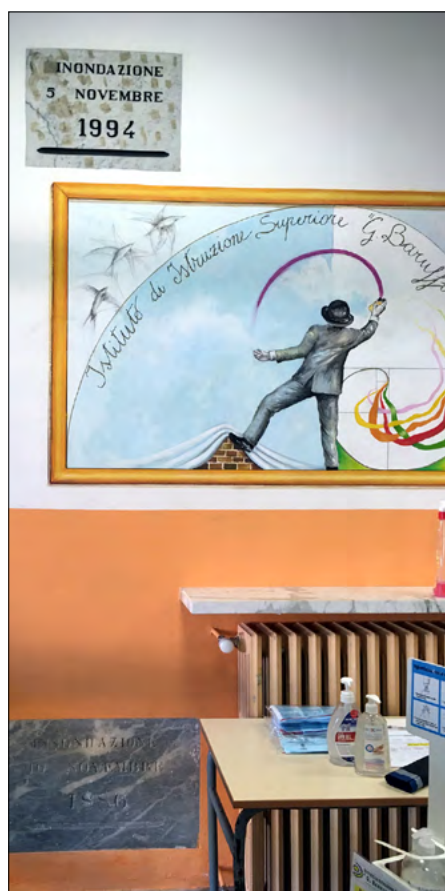
Figura 133. Ceva, Istituto Baruffi. Nell'atrio della scuola la tacca di piena del 1994 (2,61 m) è stata posizionata sulla stessa parete ove era stata murata quella del 1886 (37 cm dal pavimento)(foto Luino).

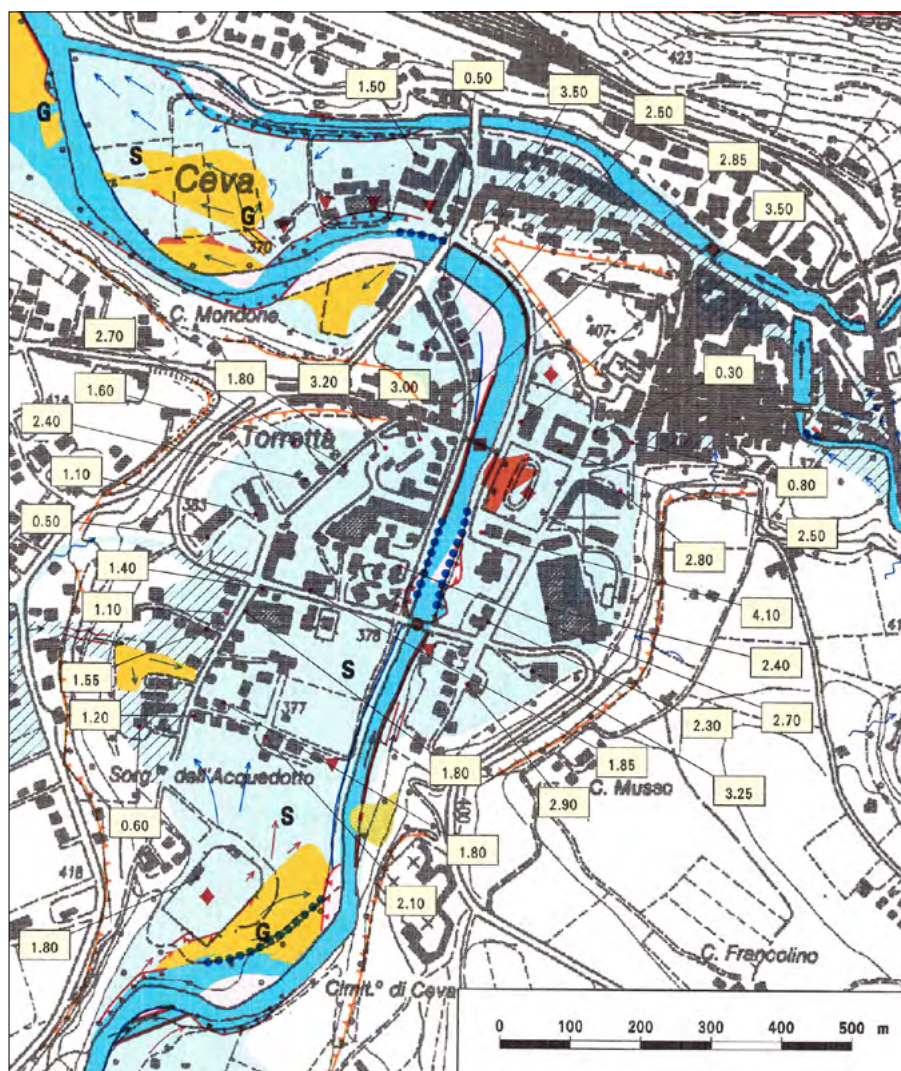
Figura 134. Ceva: cartografia originale del 1995 prodotta dalla Regione Piemonte ove sono specificatamente riportate le altezze raggiunte dalle acque nell'abitato durante l'evento del 5-6 novembre 1994.

in 23 anni fu oggetto in particolare di edificazioni di case unifamiliari/bifamiliari e attività artigianali e commerciali. Purtroppo i numerosi allagamenti del passato avvenuti in concomitanza delle maggiori piene del Tanaro non furono presi in considerazione nella maniera dovuta e le conseguenze furono assai gravi per molti privati, per gli edifici scolastici (figura 133), per diverse attività artigianali quando giunse la piena del 5-6 novembre 1994 (figura 134), già descritta nella cronistoria delle alluvioni di Ceva.

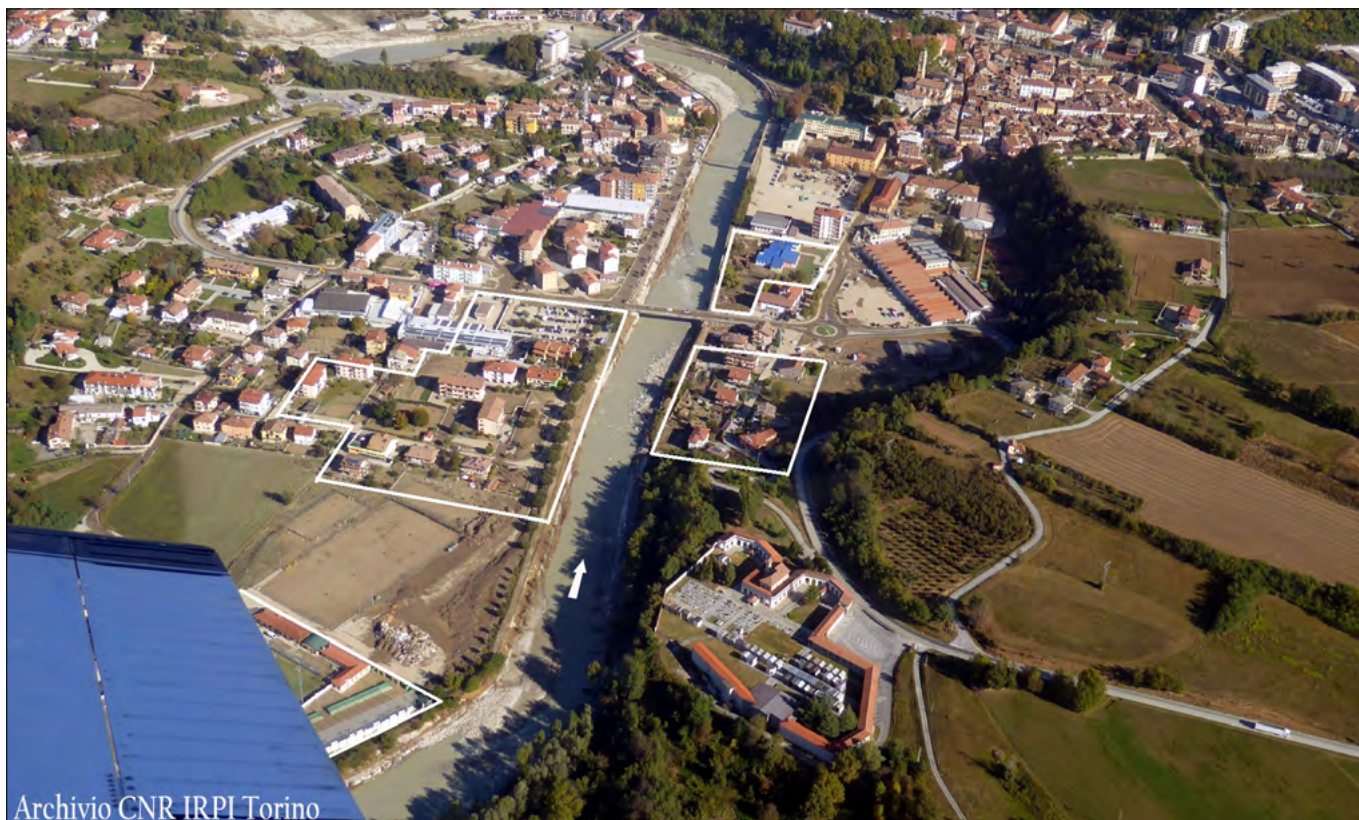
Figura 135. Panoramica aerea della ampia piana alluvionale di Ceva attraversata dall'alveo del Fiume Tanaro, la vera zona critica dell'abitato da un punto di vista idraulico. Le aree delimitate dal tratto bianco sono state edificate dopo il 1971 (cfr. carta di figura 132): si tratta di ville, case a schiera, piccoli condomini, attività artigianali e persino una scuola materna (tetto blu) che sono state pesantemente alluvionate nel 1994 e in misura minore nel 2016 e 2020 (foto Luino).

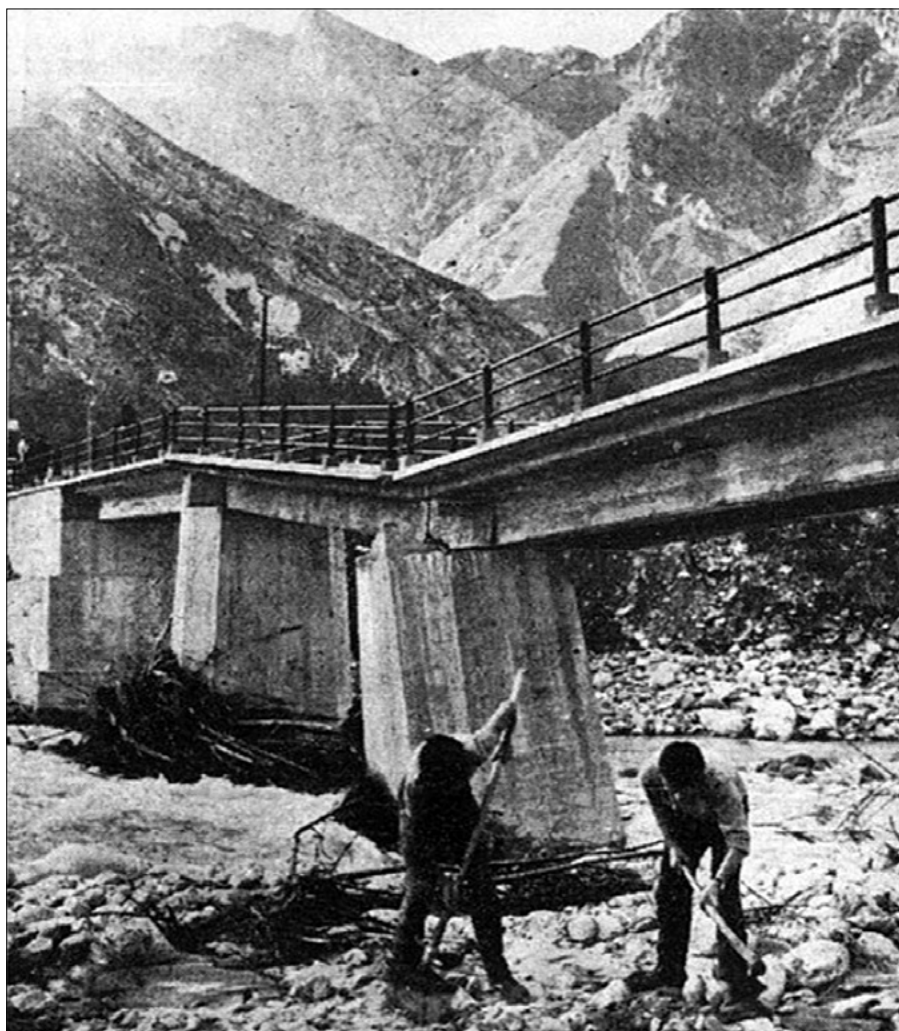
Figura 140. Valdieri: ponte lesionato dalla piena (La Stampa, 27 agosto 1959).
