# Geologia dell'Ambiente

Supplemento al n. 4/2021

## L'EVENTO ALLUVIONALE DEL 2-3 OTTOBRE 2020 IN PIEMONTE

A CURA DI  
FABIO LUINO

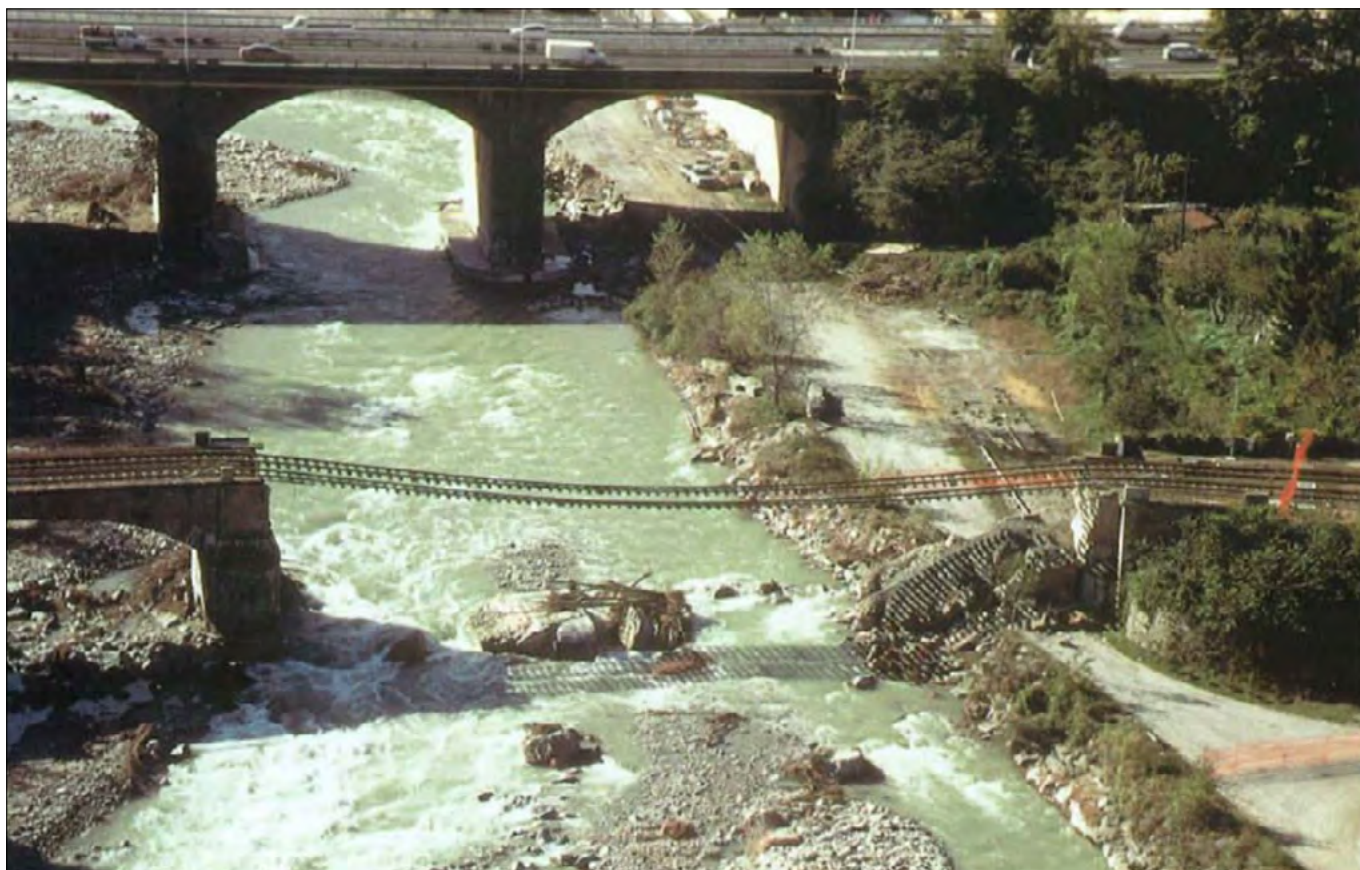
Figura 141. Cuneo. Ponte ferroviario della linea Cuneo-Mondovì crollato per la piena del Gesso dell'ottobre 1996 (Regione Piemonte, 1999).

Eccezionale piena del T. Vermenagna, con diffuse erosioni laterali a danno della viabilità stradale e ferroviaria, anche in seguito a sormonto dei rilevati da parte delle acque. Presso Vernante, un automobilista ne rimane vittima (Archivio CNR IRPI). L'attività del Torrente Gesso nel tratto superiore della valle ha provocato ridotti fenomeni di erosione lungo le sponde del corso d'acqua. A valle di Valdieri, presso la frazione Cialombard, il materiale trasportato ha parzialmente occluso il ponte che conduceva alla frazione, con allagamento delle aree prossime all'alveo. A valle della confluenza con il T. Vermenagna, il T. Gesso ha interessato gran parte del suo alveo di piena, erodendo ed asportando alcuni tratti delle sponde dell'alveo ordinario. A Cuneo è stata asportata parte della pista ciclabile posta lungo la sponda sinistra e i due rilevati di accesso alla passerella pedonale per Mellana; infine, sempre a Cuneo, la piena ha provocato il crollo del ponte ferroviario della tratta Cuneo-Mondovì, per cedimento di una delle pile del ponte situate in alveo (figura 141)(tratto da Regione Piemonte, 1999: “Eventi alluvionali in Piemonte 7-10 ottobre 1996”, p. 373-408).

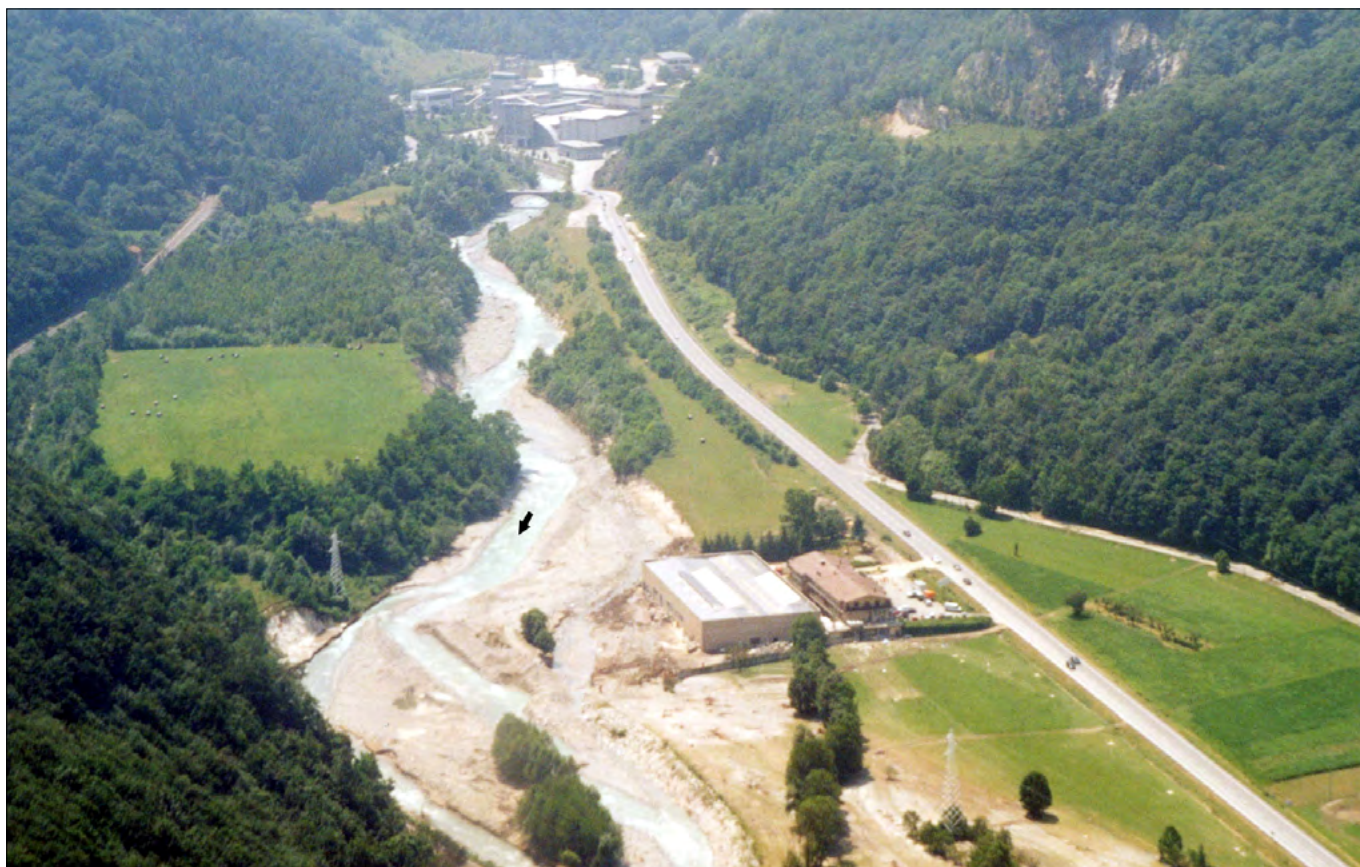
“La ferrovia Cuneo-Nizza venne interrotta da una frana caduta tra Vernante e Limone; la stessa frana interruppe la statale 20 del Tenda. Per infiltrazioni era anche stato bloccato al transito il tunnel. A Limone vennero giudicati inagibili due palazzi in via Almellina per la piena del Rio San Giovanni. La Croce Rossa ha provveduto alla sistemazione in alloggi di fortuna di una cinquantina di turisti; a Vernante, il T. Vermenagna è straripato nei giardini Mussino. L'altra notte il Comune ha ordinato l'evacuazione di 50 famiglie. In prossimità dello stabilimento «Cuba», a Robilante, il T. Vermenagna ha rotto gli argini, scavandosi un nuovo letto e minacciando i tralicci dell'Enel (figura 142).

Figura 142. Robilante, luglio 2002: stabilimento Cuba (ora Venchi) sulla sponda sinistra del T. Vermenagna. Le acque raggiunsero il capannone, lesionandone uno spigolo.

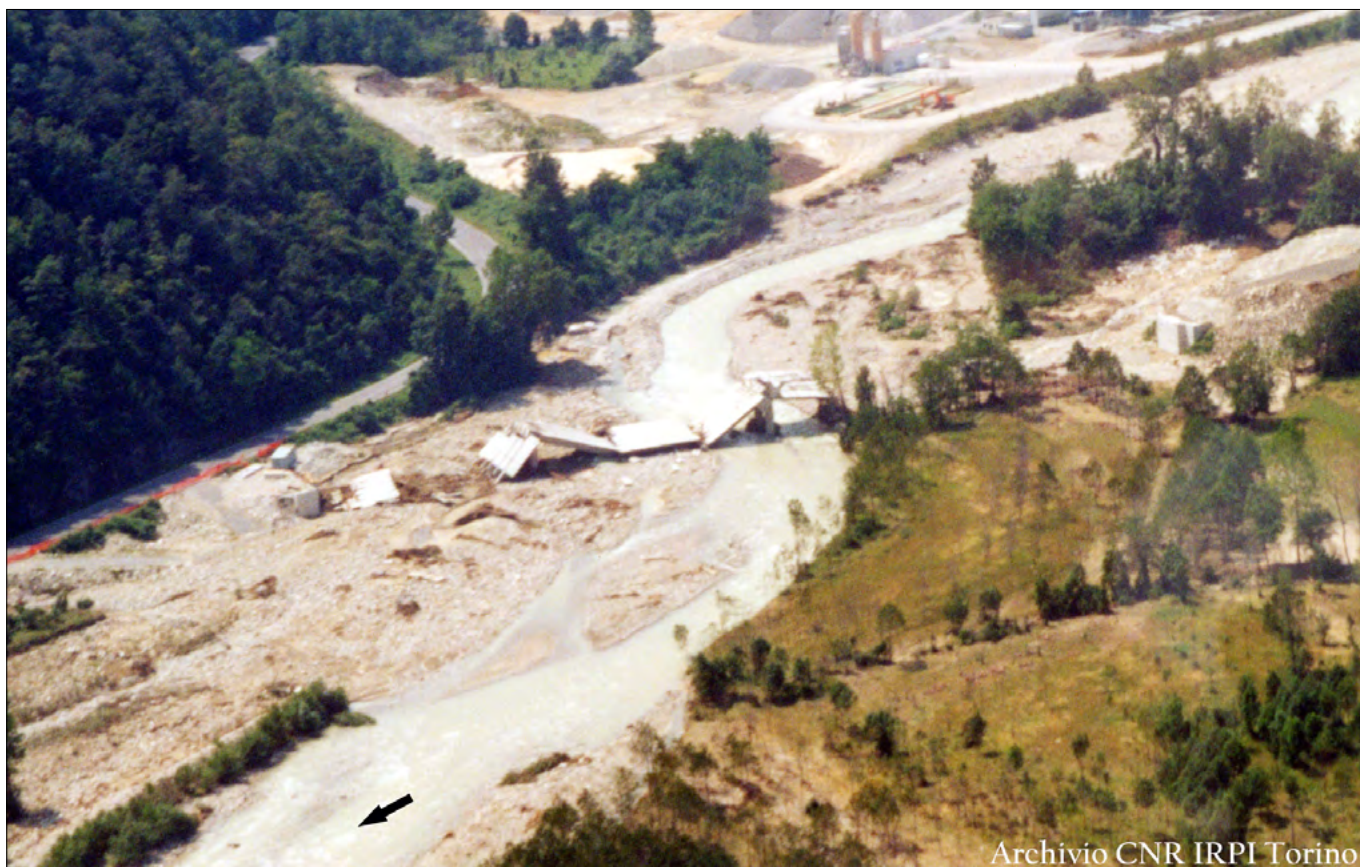
riscontro. Il T. Vermenagna in piena ha travolto il ponte, in fase di costruzione, tra la variante di Roccavione e la «Bovesana» (figura 143). Il manufatto ha rischiato di creare una diga e aggravare ulteriormente la situazione per i Comuni più a valle.

Figura 143. La piena del Torrente Vermenagna danneggiò gravemente il ponte dell'attuale Via Provinciale Boves, circa 500 m a monte della confluenza nel T. Gesso.

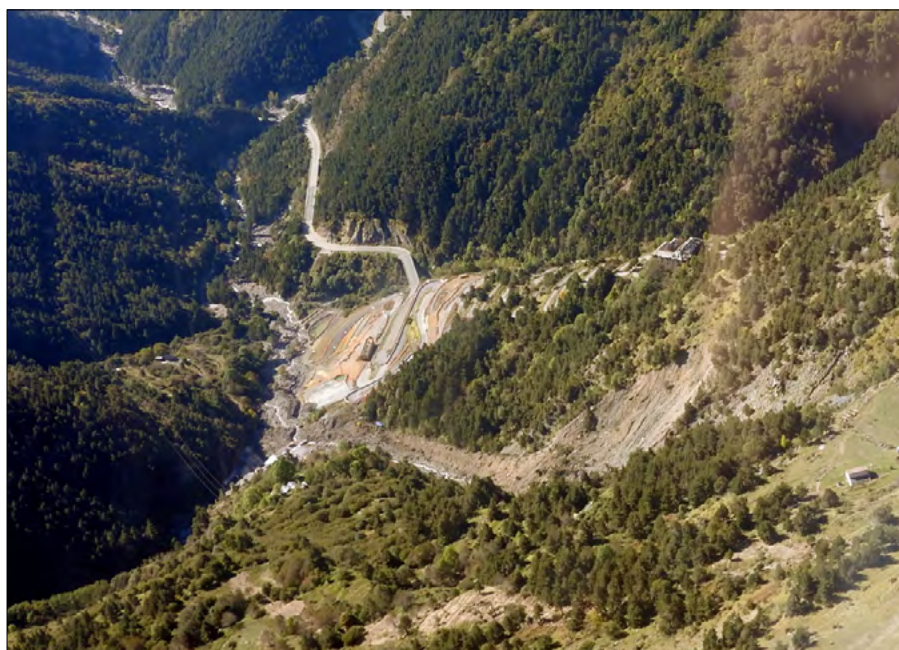
Roja, nei territori di St-Martin-Vésubie, Breil-sur-Roja e Roquebillière, con vittime, edifici, strade e attraversamenti distrutti. Al Colle di Tenda, collegamento di interesse internazionale, dal lato francese, la strada di accesso al tunnel ha subito una vistosa erosione in sponda destra sia per l'ingente portata del T. Roja, sia per il cospicuo flusso detritico che ha percorso un canale a tergo dei tornanti trascinando nel Roja ingenti volumi detritici, in parte provenienti dal vecchio smarino degli scavi stradali (figura 149 e 150).

Figura 149. Effetti dannosi del flusso detritico che ha interrotto l'accesso al tunnel del Colle di Tenda di collegamento italo-francese (foto [www.alpidoc.it](http://www.alpidoc.it)).

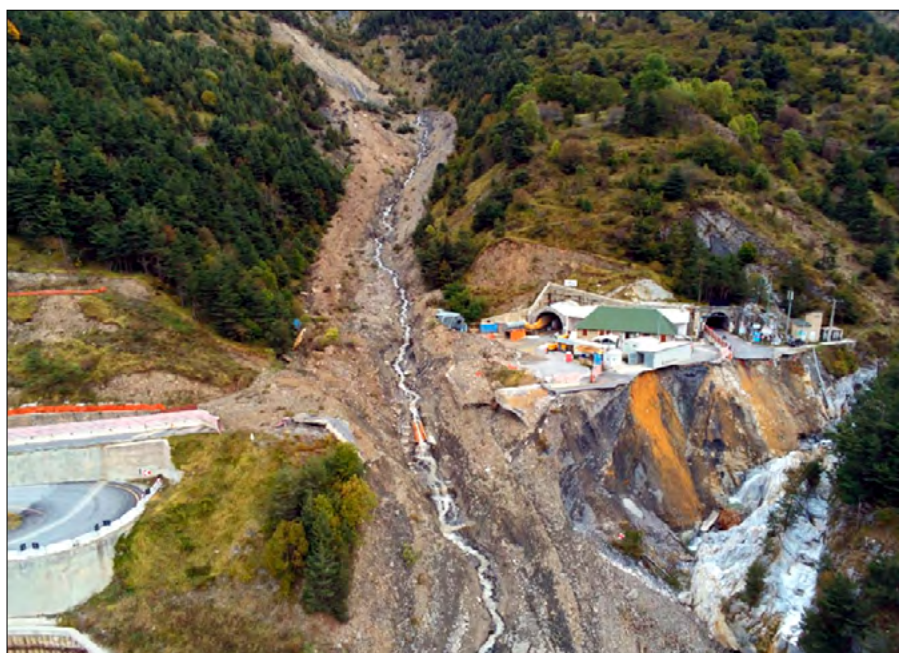
Figura 150. Soil slip in territorio francese, incanalatosi lungo impluvio laterale al cantiere di ampliamento del tunnel del Colle di Tenda (foto Turconi).

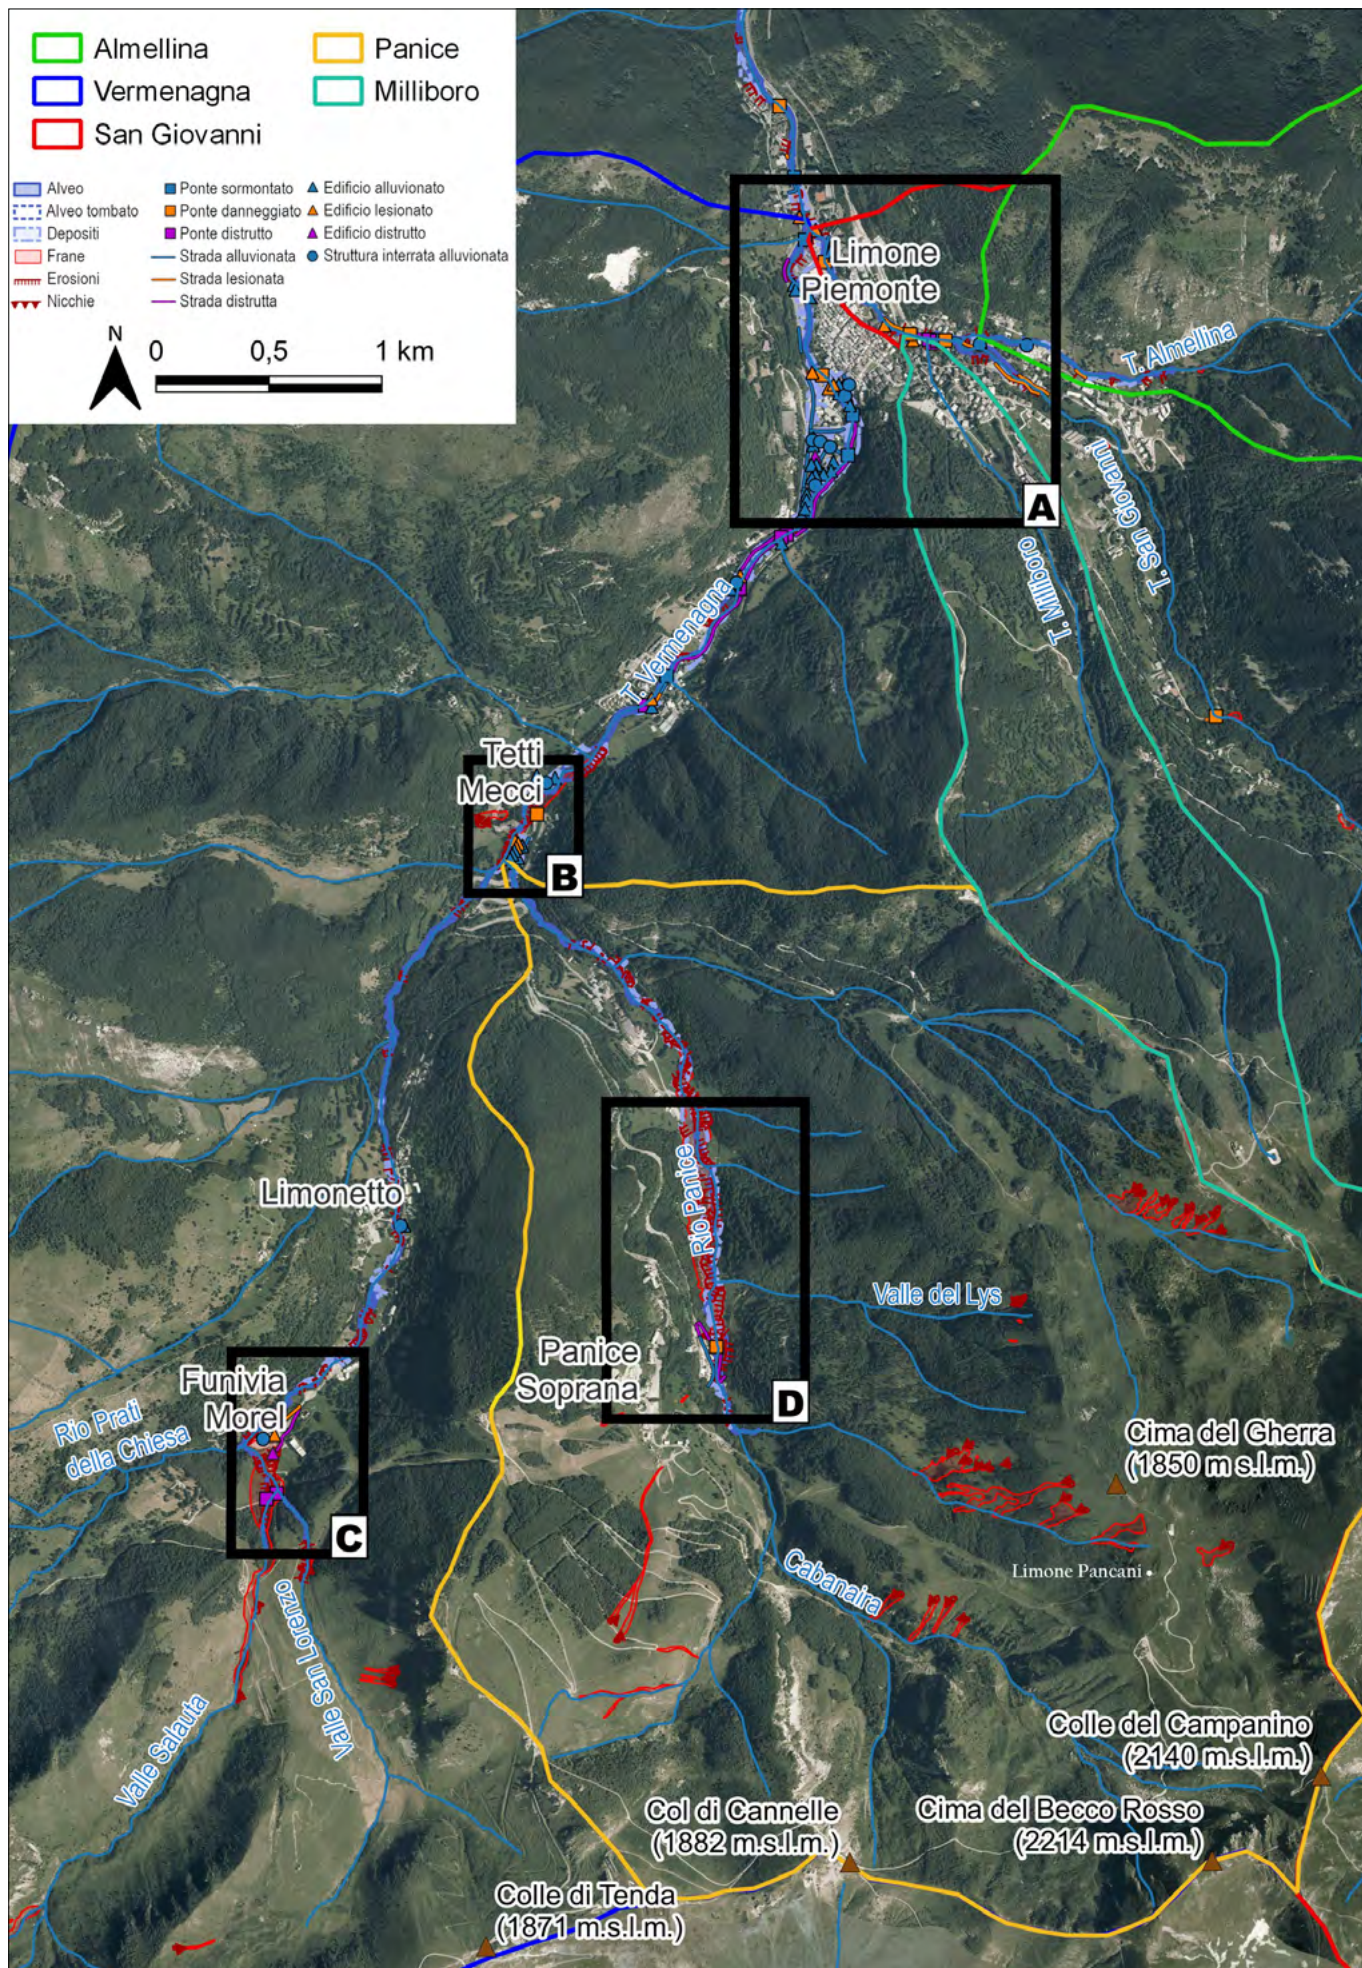
Figura 151. Quadro di sintesi dei principali effetti dannosi sul territorio di Limone indotti dall'evento del 2 ottobre 2020. Il progetto cartografico è stato realizzato con qGIS 3.10.1 utilizzando il sistema di coordinate WGS84 32N. Nei riquadri A-D sono stati realizzati degli zoom dei processi descritti nel testo e nelle immagini seguenti (elaborato Turconi e Bono).

Complessivamente, l'areale alluvionato, ottenuto mediante trasposizione di geometrie poligonali in ambiente GIS verificate mediante fotointerpretazione di immagini aeree (ortoimmagini fornite dal Comune di Limone, ed eseguite mediante riprese con drone dalla Ditta Eurodrone, integrate da riprese aeree effettuate autonomamente dal personale CNR), numerose immagini da terra realizzate da personale CNR e da privati, testimonianze e video amatoriali, è stato calcolato pari a oltre 346.000 m<sup>2</sup> (34,6 ettari).

Gli edifici danneggiati (distrutti, alluvionati o con lesioni) sono risultati pari a 71 unità, mentre le strutture interrate che sono rimaste completamente o in parte alluvionate sono state pari a 15 unità; la viabilità principale e secondaria è risultata estremamente compromessa per sviluppi lineari pari a oltre 5

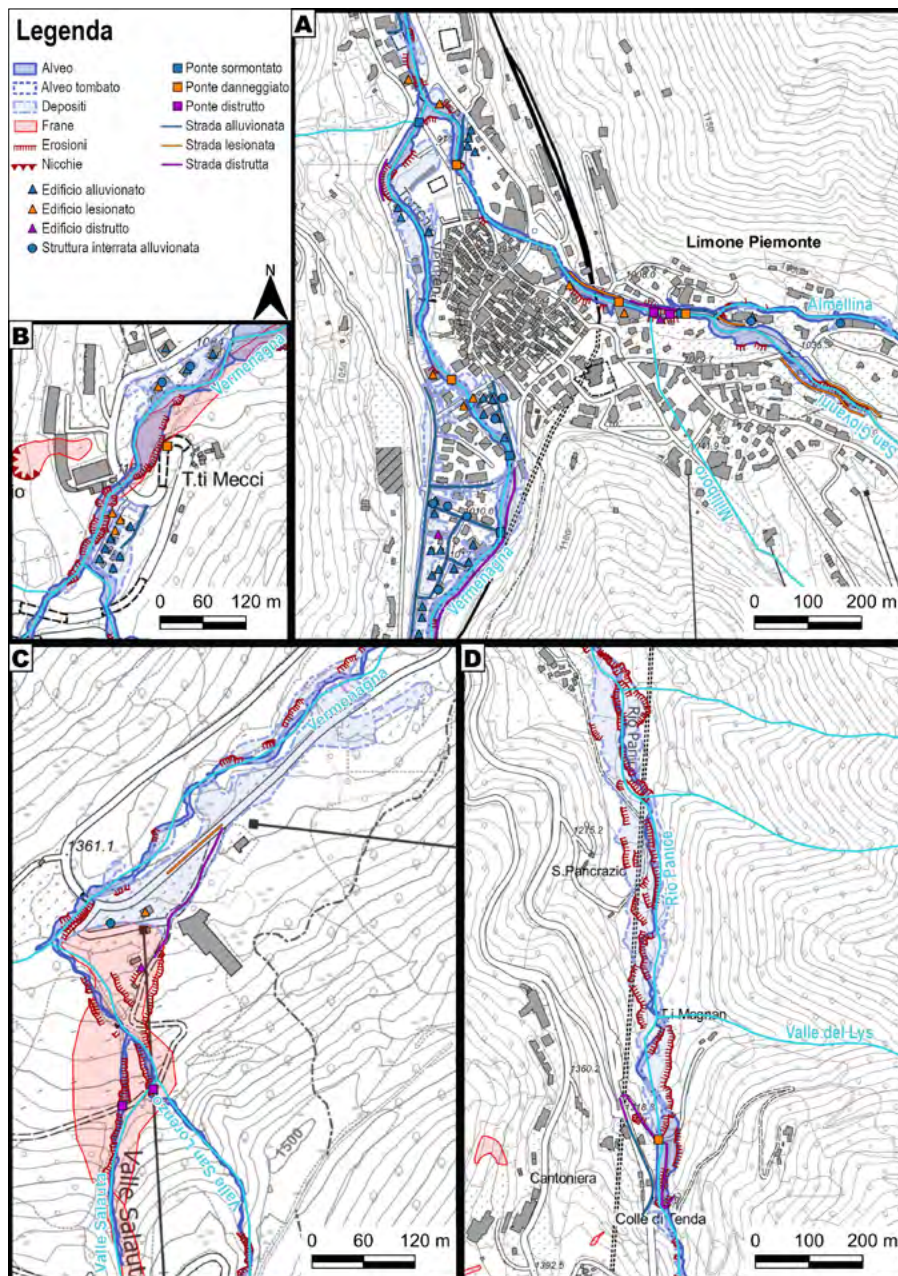
Figura 152. Sintesi grafica degli effetti al suolo in territorio di Limone, con dettagli per le aree descritte nel testo e rappresentate nella figura precedente (elaborato Turconi e Bono).

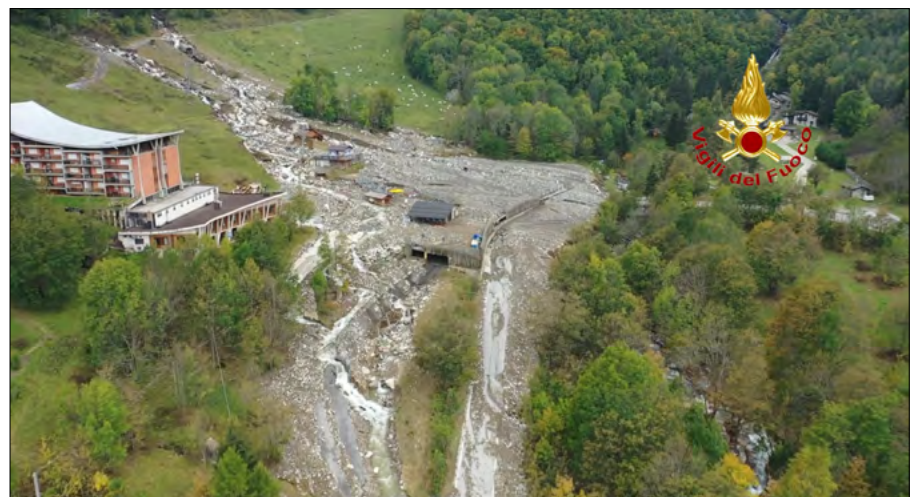
Figura 153. Limonetto, piazzale della seggiovia Morel. Vista dall'alto del vasto accumulo lapideo che provenendo dai valloni Salauta e San Lorenzo ha ricoperto con oltre 5-6 metri di detrito la zona di partenza degli impianti (per gentile concessione Vigili del Fuoco di Cuneo). Dettaglio in figura 152C.

A monte di Limonetto (vedasi fig. 151), lungo i tributari destri del Rio Prati della Chiesa, Valle Salauta e Valle San Lorenzo, si sono prodotti flussi detritici di trasporto in massa poco al disotto della linea spartiacque Colle di Tenda (1871 m) - La Colletta (1907 m) - Cima di Salauta (2176 m) innescati da importanti fenomeni franosi superficiali alle testate delle direttrici di deflusso. L'ingente flusso detritico ha percorso le Valli Salauta e San Lorenzo lambendo rispettivamente Chalet La Frontera e il Posto Tappa Limonetto, posti intorno a quota 1500 m; il materiale si è poi incanalato nella profonda incisione esistente nel terrazzo morfologico-strutturale alle spalle della partenza della seggiovia Morel (1380 m) (figura 153).

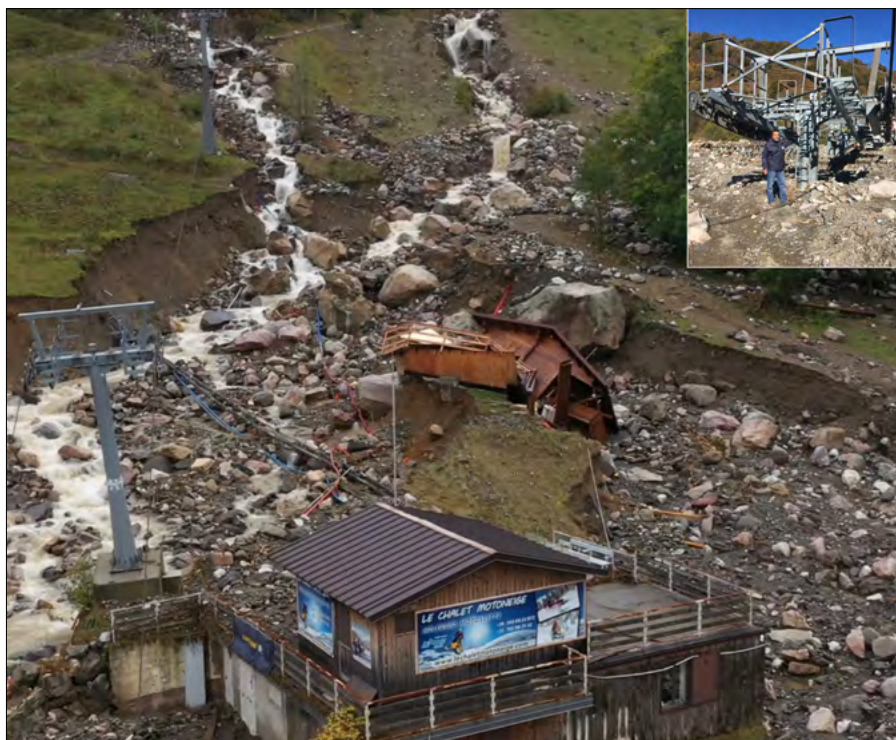
In tale luogo la miscela detritica in transito ha prodotto ulteriori approfondimenti (per circa 5-6 metri) alimentandosi di imponenti volumi detritici, fino ad arrestarsi colmando l'area subpianeggiante del piazzale dove i piloni degli impianti sono stati parzialmente sepolti e danneggiati (figura 154). Insieme ad essi sono state ricoperte dall'alluvionamento torrentizio tre vetture (parcheeggiate la mattina del 2 ottobre), successivamente recuperate dai Vigili del Fuoco sotto un materasso detritico di oltre 3 metri di spessore. Ulteriori danni sono stati prodotti all'area ricet-

Figura 154. Vista verso monte del settore di transito delle miscele detritiche provenienti dalla coalescenza delle Valli Salauta e San Lorenzo, che con elevato potere erosivo hanno raggiunto il piazzale della seggiovia Morel (foto tratta da volo con drone di Local Team). Nel riquadro il primo pilone della seggiovia ricoperto per oltre un terzo della propria altezza dai detriti lapidei (foto Turconi).

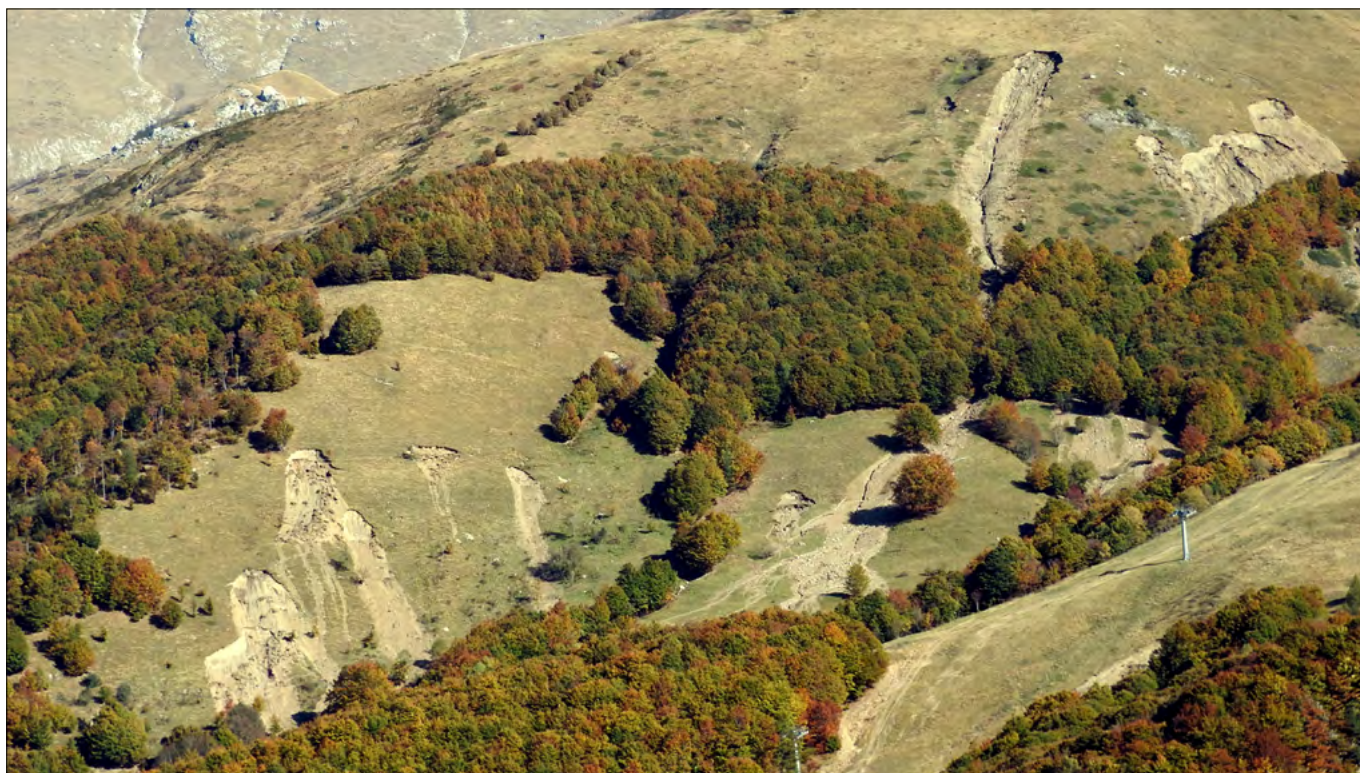
Figura 157. Soil slip prodottisi nei settori di testata dei bacini secondari a monte di loc. Panice Soprana nella zona degli impianti sciistici della Cabanaira (foto Turconi).

m s.l.m.), e di Valle Cabanaira, provenienti dallo spartiacque italo-francese, si sono prodotte diverse decine di frane superficiali per fluidificazione e saturazione della coltre detritica superficiale (*soil slip*) (figura 157). Localmente, nei

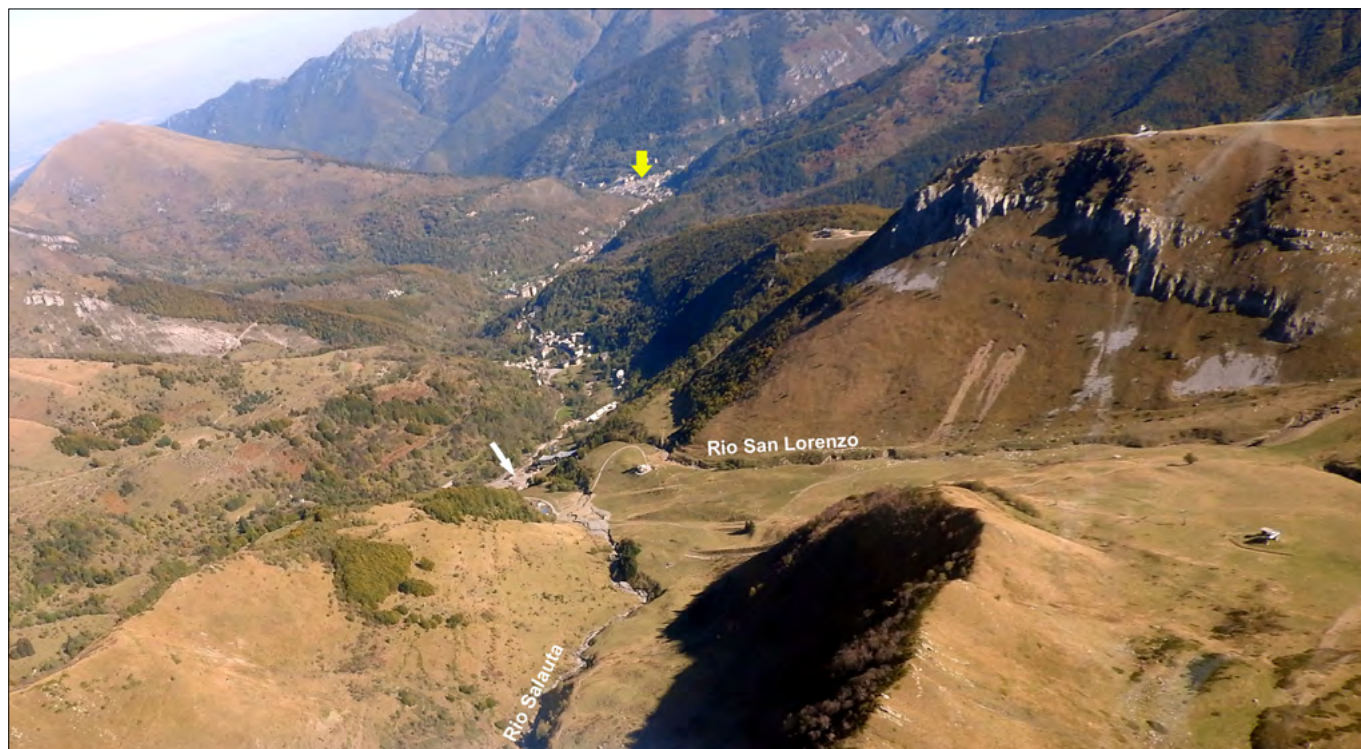
Figura 159. Fenomeni erosivi lungo il Rio Salauta e il Rio San Lorenzo a scapito di prati e pascoli impostati in prossimità di linee di drenaggio. La freccia bianca indica il piazzale della seggiovia Morel, quella gialla l'abitato di Limone Piemonte (foto Turconi).

ni della Valle Cabanaira producendo abbondanti depositi alternati a vistosi processi erosivi con ampliamento e svassamento delle sezioni di deflusso (figure 159 e 160), seguiti da asportazione e convogliamento verso valle di depositi

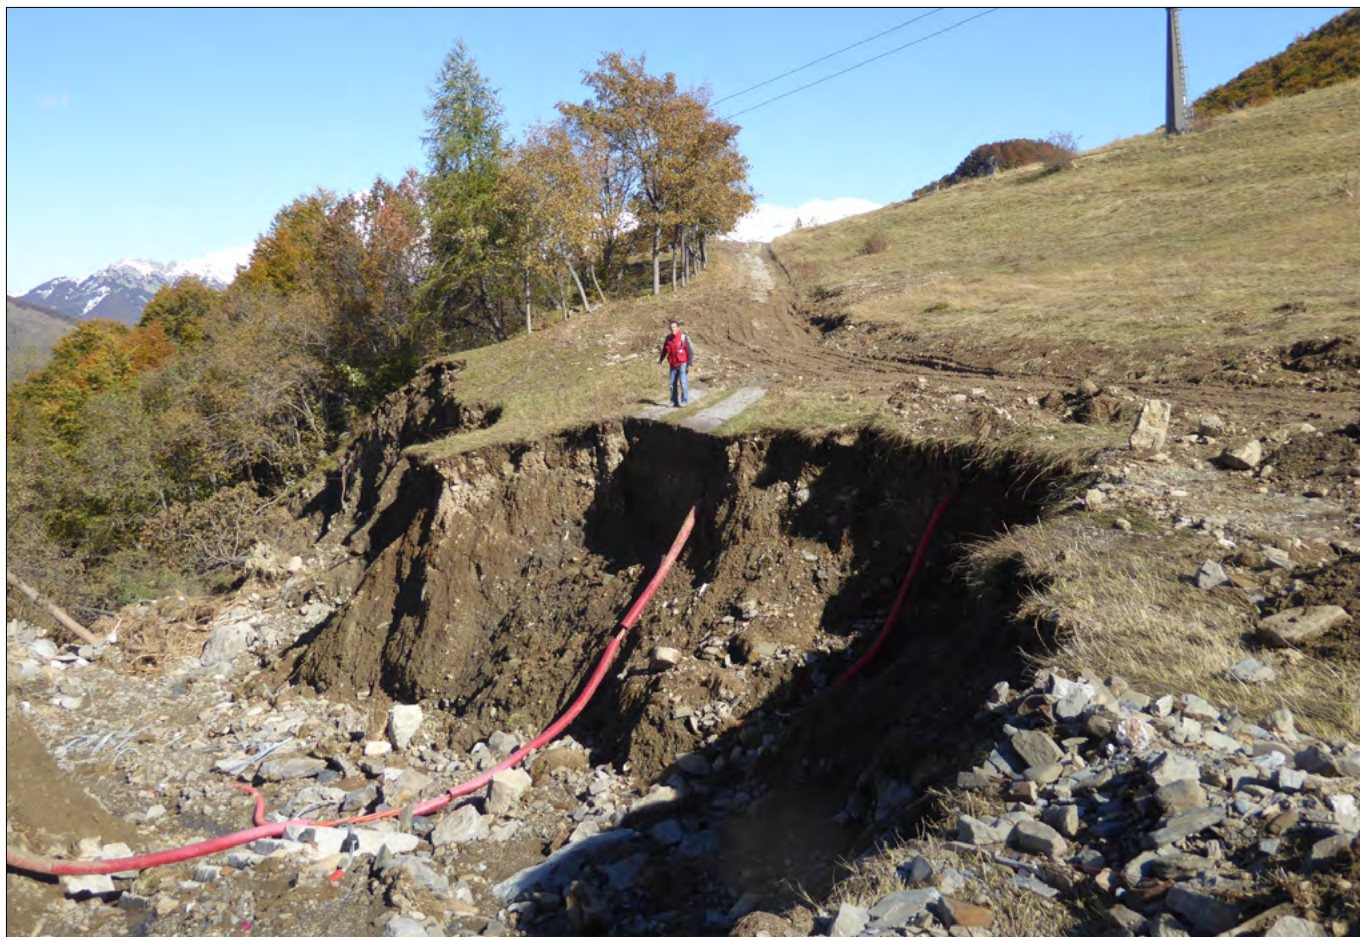
Figura 160. Rio Salauta, immediatamente a monte del piazzale della seggiovia Morel (lato Limonetto). Dettaglio del grado di approfondimento dell'impiuvio, superiore a 6 m (foto Turconi)(coordinate 44°9'39.31"N 7°33'06.29"E).

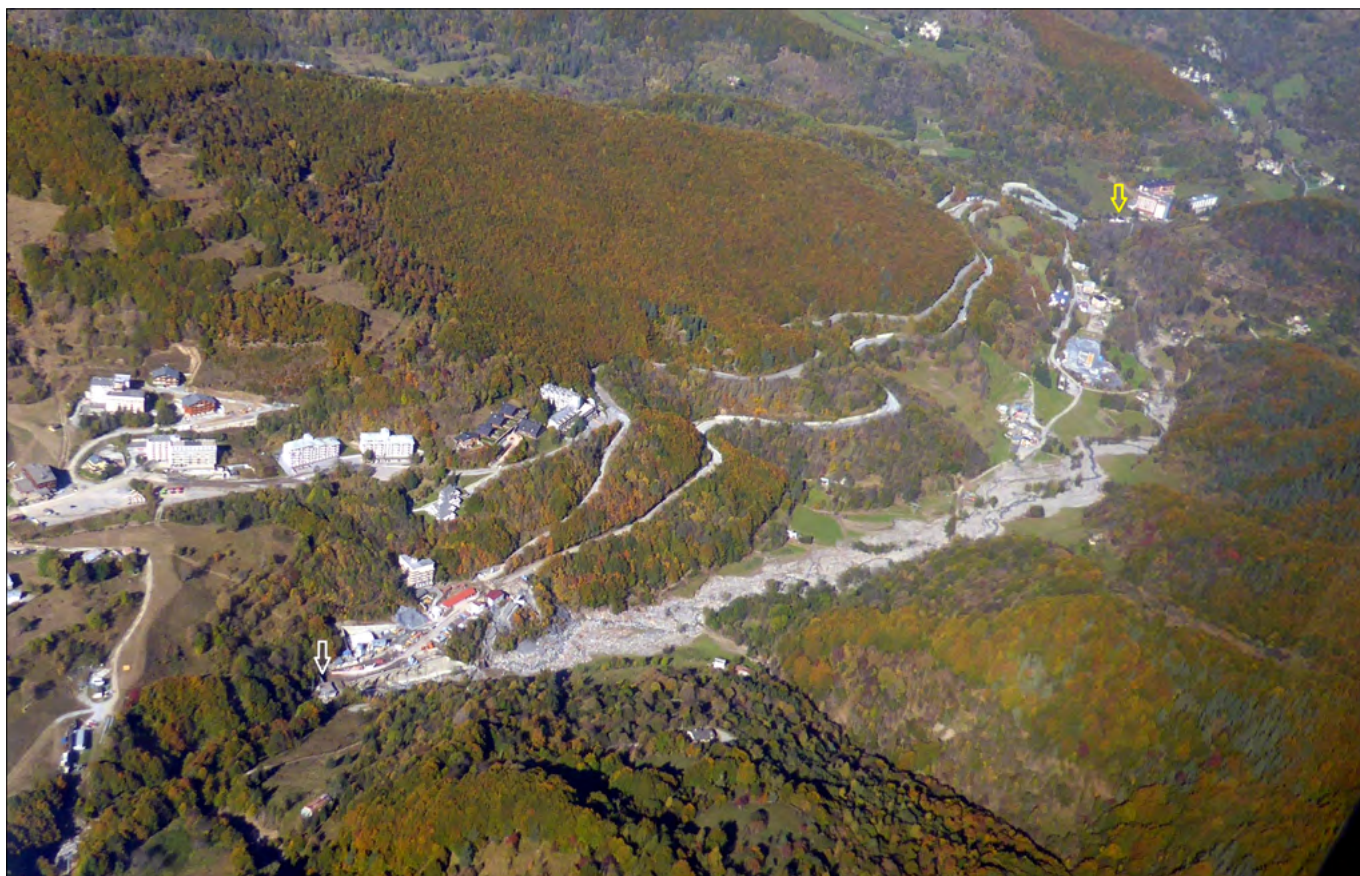
Figura 161. Vista aerea dell'esteso e continuo alluvionamento lungo il Rio Panice. In alto a destra nell'immagine, verso valle, è riconoscibile la loc. Tetti Mecci (freccia gialla), in prossimità della confluenza del Rio Panice nel T. Vermenagna, mentre in basso s'intravede l'ingresso del lato italiano del tunnel di Tenda (freccia bianca)(foto Luino).

Chiabotto della Frazione Panice Sottana (figura 161; dettaglio in figure 151 e 152D), ha poi asportato un tratto di strada in prossimità del tunnel di ingresso del Colle di Tenda.

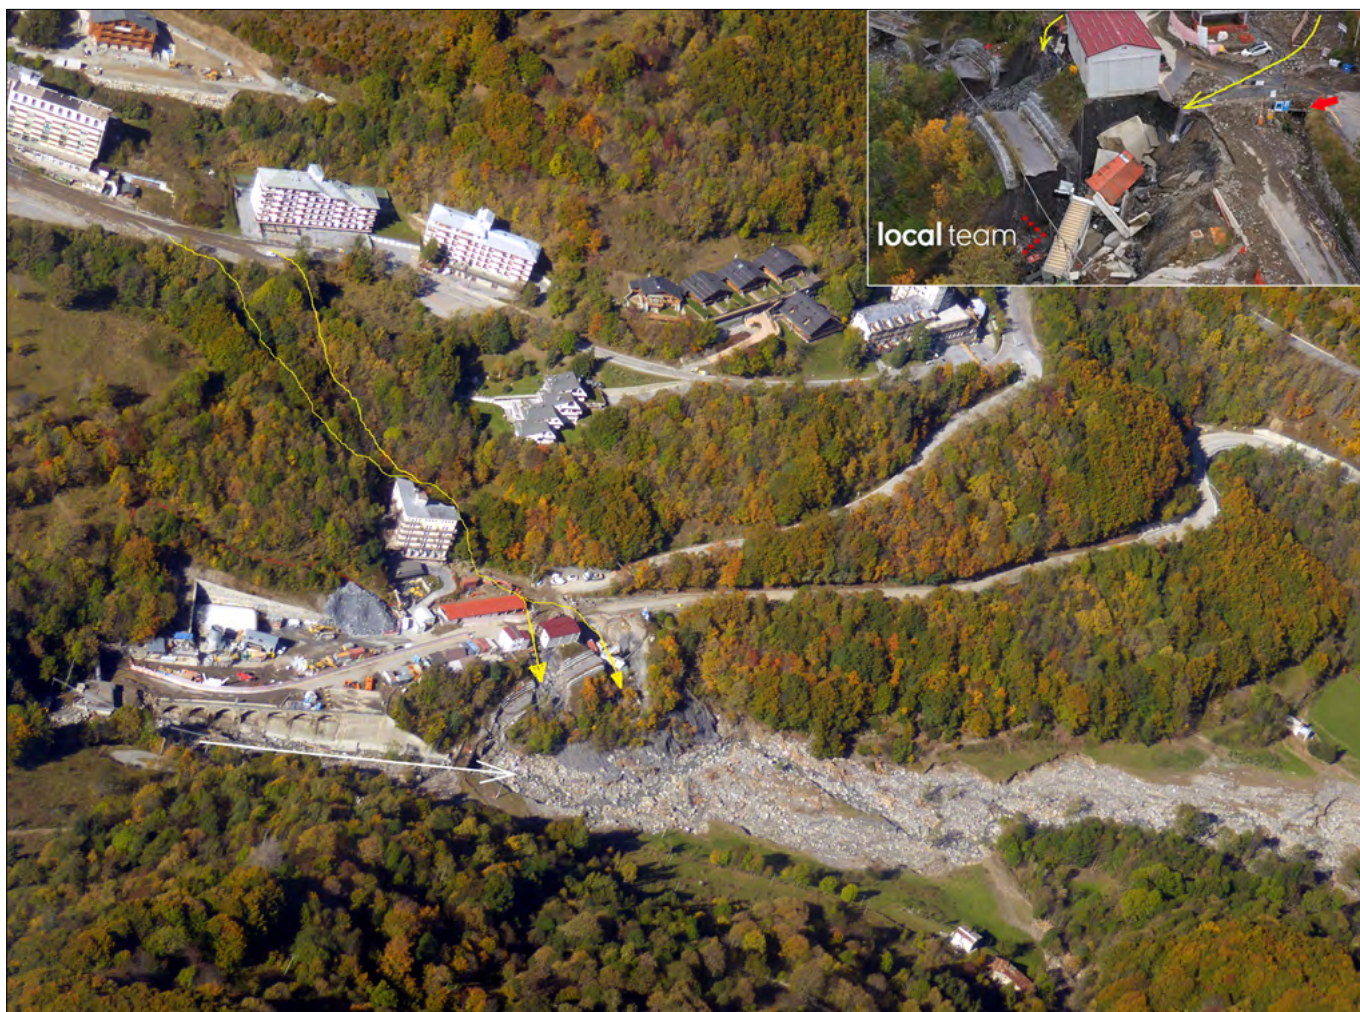
Figura 162. Un piccolo impluvio, convogliante le acqua provenienti dalla parte alta della frazione (linee gialle), tombinato presso il condominio (cfr. freccia rossa nel riquadro tratto da volo Local team), ha provocato l'interruzione dell'accesso al tunnel di passaggio italo-francese del Colle di Tenda, lato italiano. Il Rio Panice in piena iperconcentrata (freccia bianca), si è ampliato notevolmente, provocando evidenti erosioni spondali lungo l'alveo (foto Turconi).

L'effetto combinato di un piccolo im-  
pluvio laterale, proveniente da un piazza-  
le posto lungo il versante sinistro intorno  
a quota 1400 m, che ha riversato ingente  
materiale detritico, ha provocato l'allaga-  
mento del tunnel e il parziale franamen-  
to della scarpata stradale (figura 162). La  
piena del Rio Panice ha proseguito fino  
alla confluenza nel T. Vermenagna nei  
pressi di loc. Tetti Mecci.

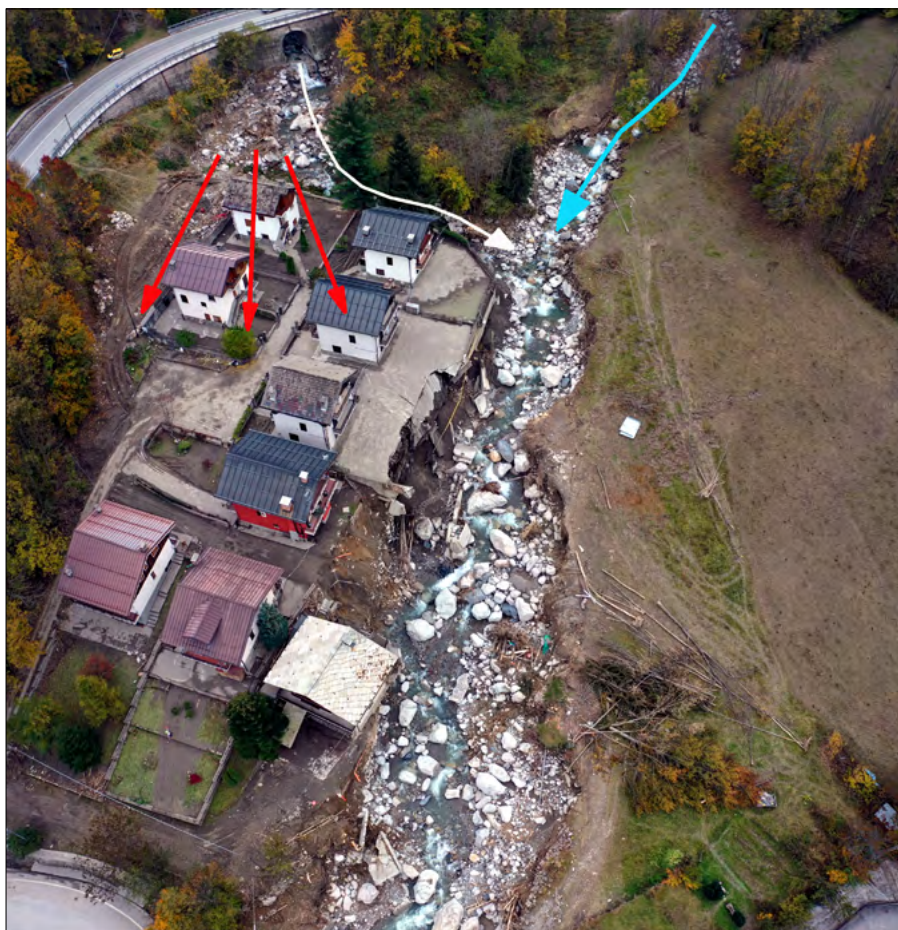
Giunto presso i tornanti della SS20,  
ha ricevuto da destra l'apporto del Rio  
Panice, nei pressi di loc. Mecci, pren-  
dendo in carico gli accumuli apportati  
dal Rio Panice stesso. Quest'ultimo,  
incapace di confluire nel Vermenagna a  
causa della sua eccezionale portata, ha  
riattivato una linea di drenaggio parzial-  
mente obsoleta (figure 163, 164), aggi-

Figura 163. Immagine ripresa dalla Ditta Eurodrone per conto del Comune di Limone da cui si evincono le circostanze che hanno indotto effetti dannosi sul nucleo edificato di Tetti Mecci. Sono infatti ben visibili l'alveo originario del Rio Panice (tratto bianco), che si immetterebbe a circa 90° nell'alveo del T. Vermenagna (tratto azzurro), ma che nel corso dell'evento di piena ha optato per differenti vie di deflusso a causa dell'ingente portata dell'asta principale (freccie rosse), attraversando il nucleo abitato fino riunirsi a valle di questo nell'asta principale.

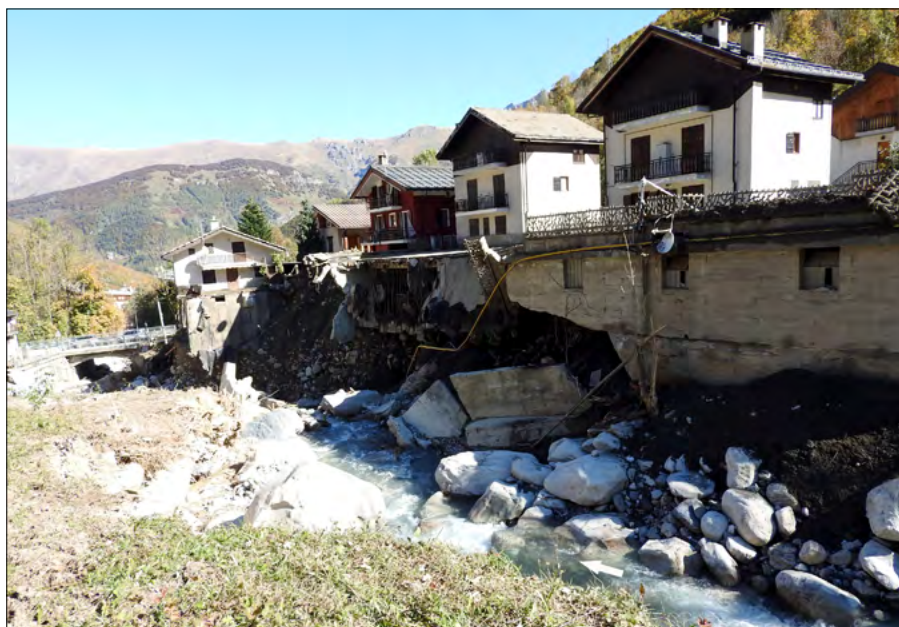
Figura 165. L'infelice posizione del villaggio Tetti Mecci è stata evidenziata dalla piena e dai relativi danni che si sono creati per la capacità erosiva del T. Vermenagna: cantine, garage e i relativi cortili di pertinenza che si appoggiavano sopra sono stati asportati (foto Turconi). A sinistra nella fotografia, il ponticello della SS20 che ha resistito alla piena.

L'effetto dei due corsi d'acqua nella zona di confluenza è stato distruttivo per l'intero complesso residenziale: ingenti sono stati i danni alle fondazioni e opere attigue per la marcata attività erosiva prodotta dall'asta principale (figura 165).

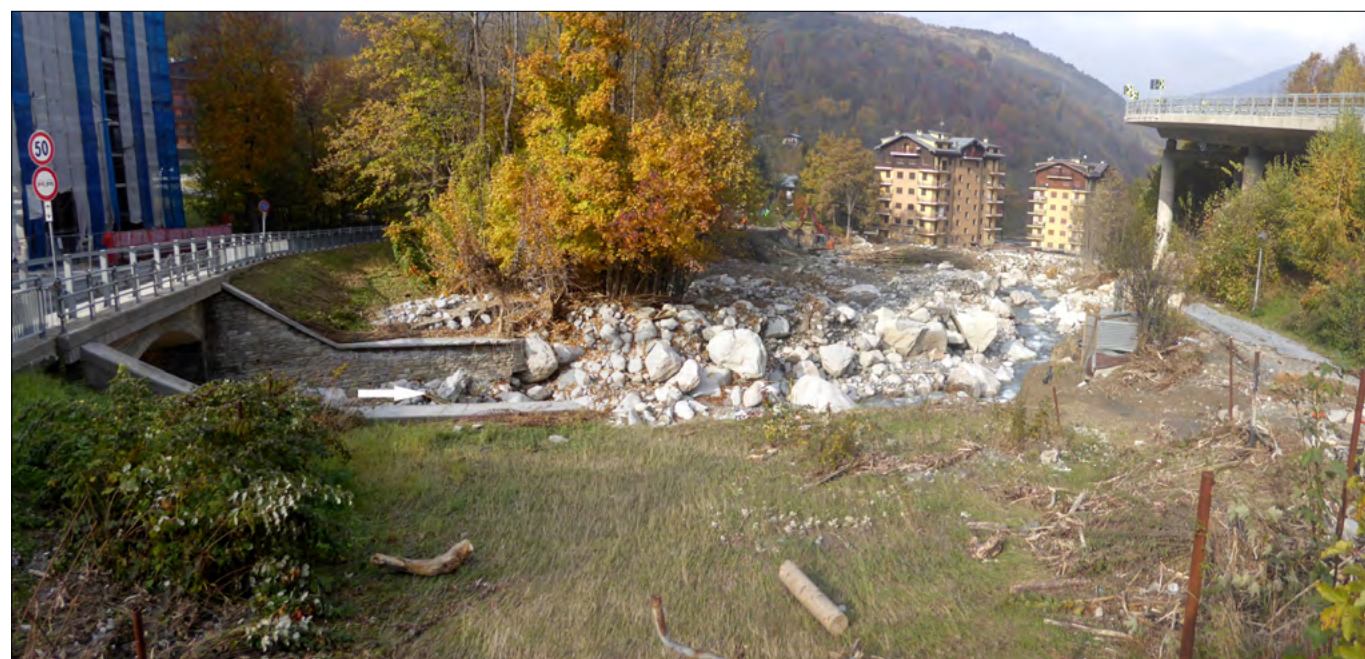
Figura 166. A sinistra nell'immagine si nota la SS20, che sovrappassa il T. Vermenagna con un ponticello avente una luce di circa  $25 \text{ m}^2$  (lo si scorge anche nella figura precedente). In contemporanea alla piena del T. Vermenagna, confluita totalmente al di sotto della statale, è sopraggiunto un contributo inaspettato del Rio Panice che, sormontando la strada statale e poi settori privati, si è poi ricongiunto "fuori alveo" con il Vermenagna che ha proseguito la sua corsa distruttiva verso l'abitato di Limone (foto Luino).

Il flusso del Rio Panice incanalatosi alle spalle della frazione Tetti Mecci (cfr. figura 164) ha poi sormontato la strada statale n. 20 lateralmente al ponte, ricongiungendosi con il T. Vermenagna (figura 166). Ha successivamente eroso e messo a vista le fondazioni di un pilastro di sostegno del primo tornante della statale (figura 167).

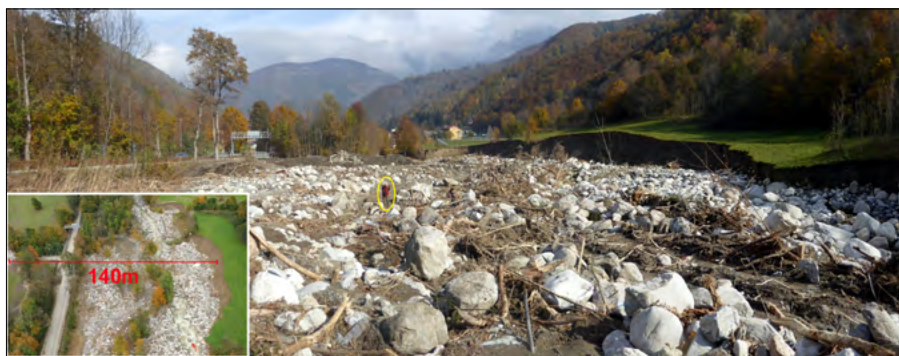
Figura 168. Estensione della sezione di deflusso del T. Vermenagna, circa 500 metri a valle della loc. Tetti Mecci, dove la piena ha esaltato gli effetti dannosi lungo il fondovalle. Nell'immagine è riconoscibile un'estesa erosione in destra idrografica, dell'altezza di oltre 6 metri. In tale tratto è stata effettuata una misura indiretta della sezione raggiunta dal corso d'acqua in piena (foto Luino). L'ampiezza dell'alveo in questo tratto è passata da circa 15 m a 140 m con il passaggio della piena del 2 ottobre 2020.

A partire dall'area antistante il Villaggio Miramonti, lungo l'asta idrografica il fondovalle è stato interessato dalla piena del Vermenagna con invasione di ampie porzioni della piana (figure 168÷171) e con riattivazione di direzioni di deflusso obsolete e in parte oblitrate dalla stessa viabilità principale (SS 20).

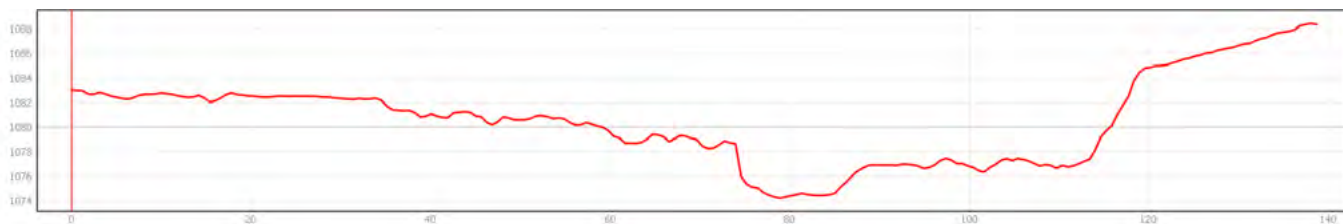
Figura 169. Sezione di deflusso della piena ricostruita sulla base delle tracce rilevate lungo il T. Vermenagna a valle della loc. Tetti Mecci (cfr. fig. 168) durante i sopralluoghi. L'area della sezione è stata stimata pari a 315 m<sup>2</sup>.
