# Geologia dell'Ambiente

Supplemento al n. 4/2021

## L'EVENTO ALLUVIONALE DEL 2-3 OTTOBRE 2020 IN PIEMONTE

A CURA DI  
FABIO LUINO

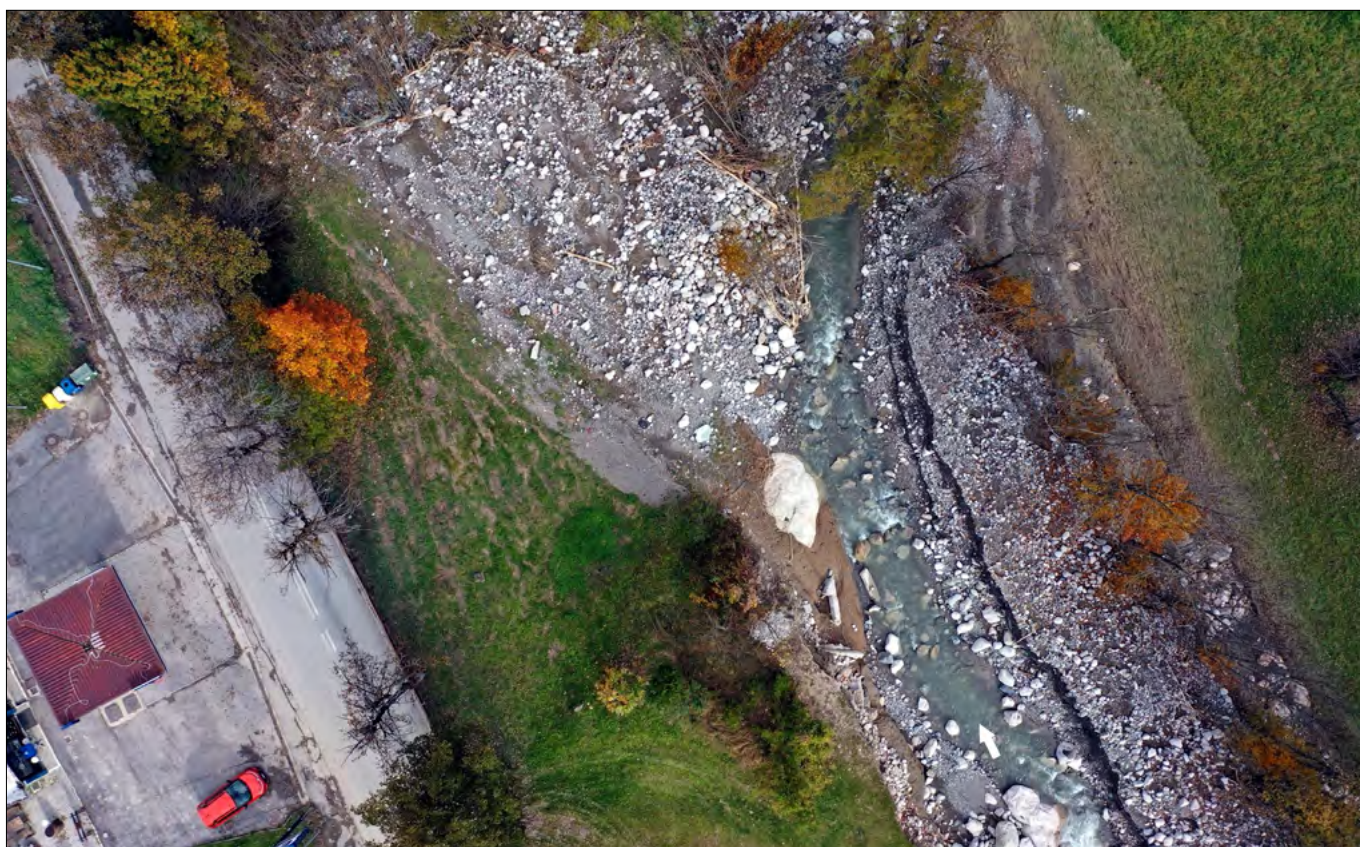
Figura 170. Limone Piemonte: ampiezza dell'area di deflusso del T. Vermenagna a valle di loc. Fantino, di fronte al distributore Europam (a sinistra nella fotografia). In tale sito è stata ricostruita la sezione trasversale. Prima della piena, in tale tratto l'alveo canalizzato aveva un'ampiezza pari a 4,5 m, che si è ampliata di circa 10 volte (foto Eurodrone)

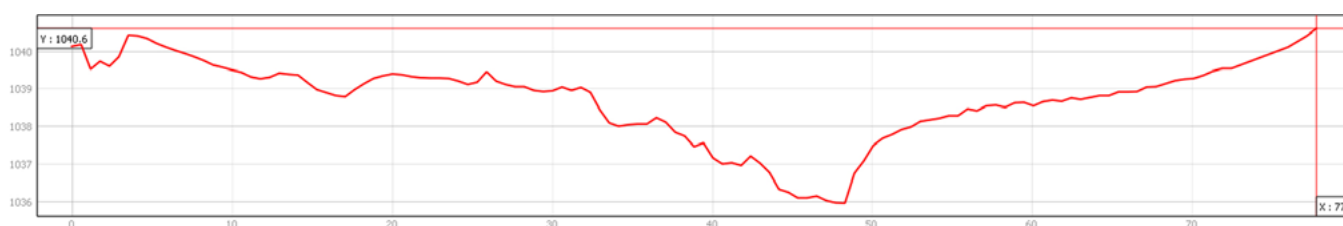
Figura 171. Sezione di deflusso della piena ricostruita sulla base delle tracce rilevate lungo il T. Vermenagna a valle di Loc. Fantino, di fronte all'area del distributore di carburante. L'area della sezione, rispetto a quella di circa un chilometro a monte si è ridotta, raggiungendo un valore pari a 164 m<sup>2</sup>.

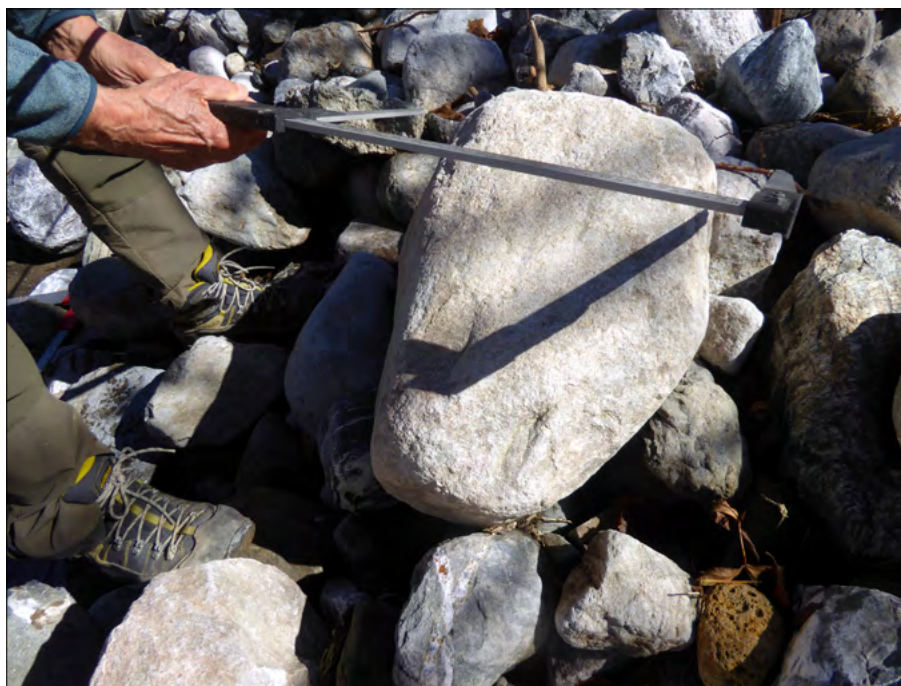
Figura 172. Alcune fasi delle campionature granulometriche mediante la tecnica del *quadrillage* lungo il T. Vermenagna a valle di Tetti Mecci (foto Luino).

del *quadrillage* è risultata di tipo bimodale, con oltre il 59% del deposito rappresentato da blocchi e ciottoli e il 27% da sabbie fini e grossolane (figura 172).

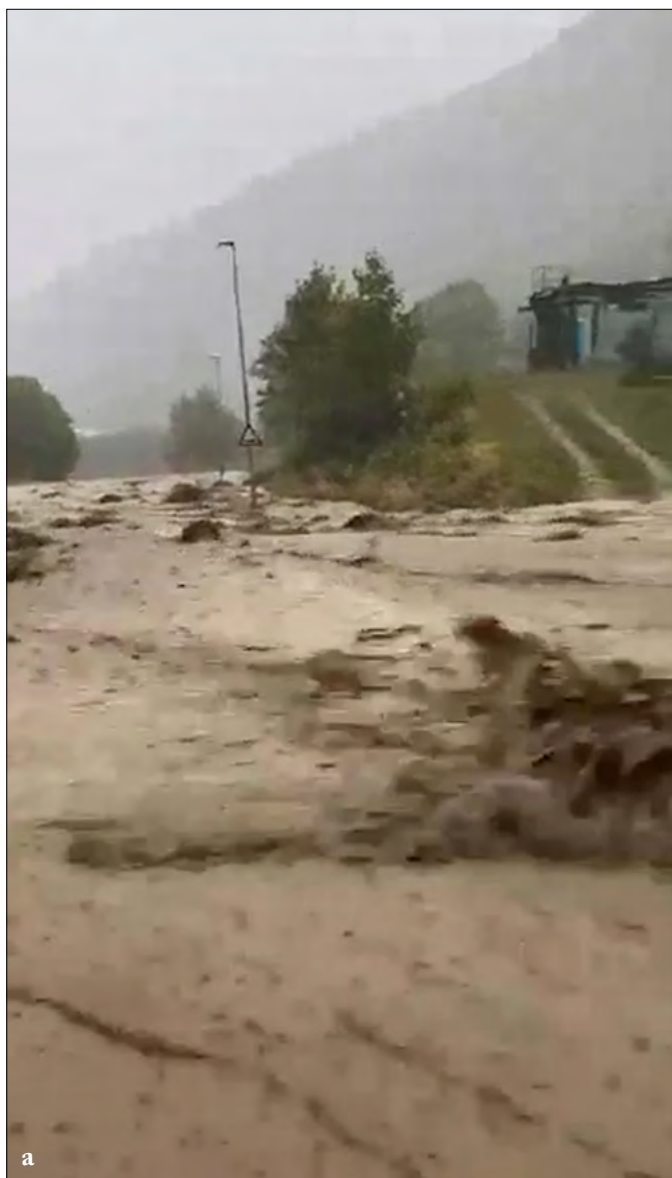
Figura 173a. Limonetto, ore 15 circa del 2 ottobre. Fase parossistica in atto circa 150 m a valle del piazzale della seggiovia Morel: la strada è ormai diventata la via preferenziale di deflusso per le acque provenienti dai valloni soprastanti che si dirigono verso Limone Piemonte (dal web, frame tratto da un filmato, autore sconosciuto).

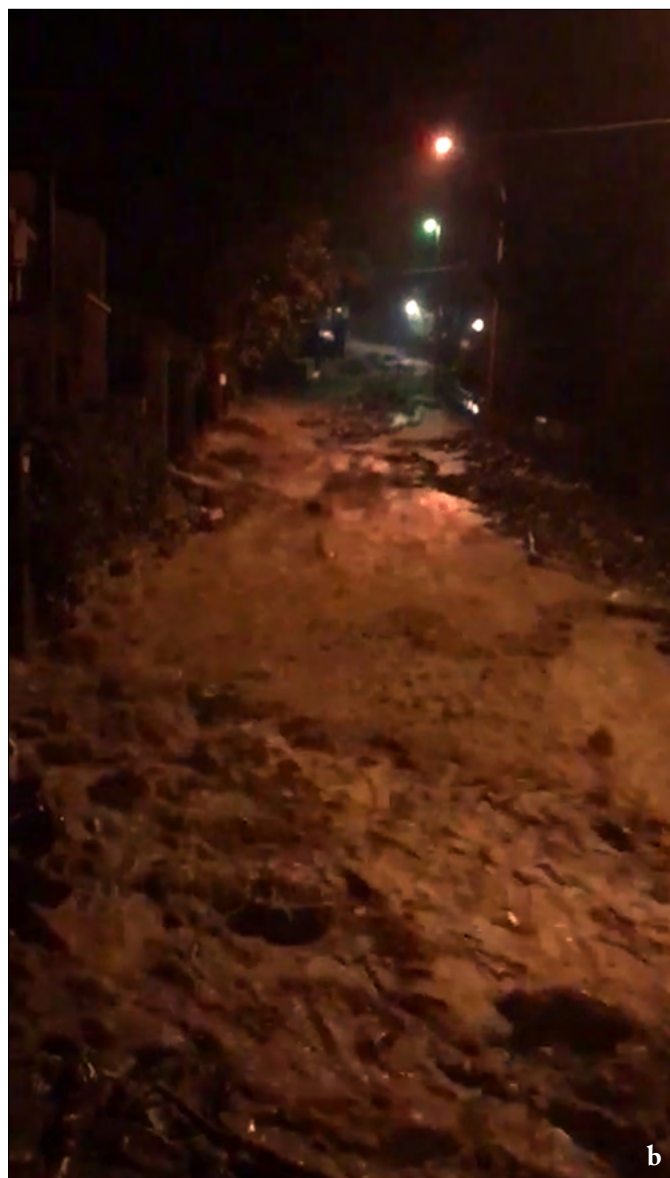
Figura 173b. Limone Piemonte, regione Fantino, ore 20:25 del 2 ottobre. Le acque del Vermenagna invadono le strade trascinando materiale flottante e detriti (dal web, frame tratto da un filmato, sig. Tosello).

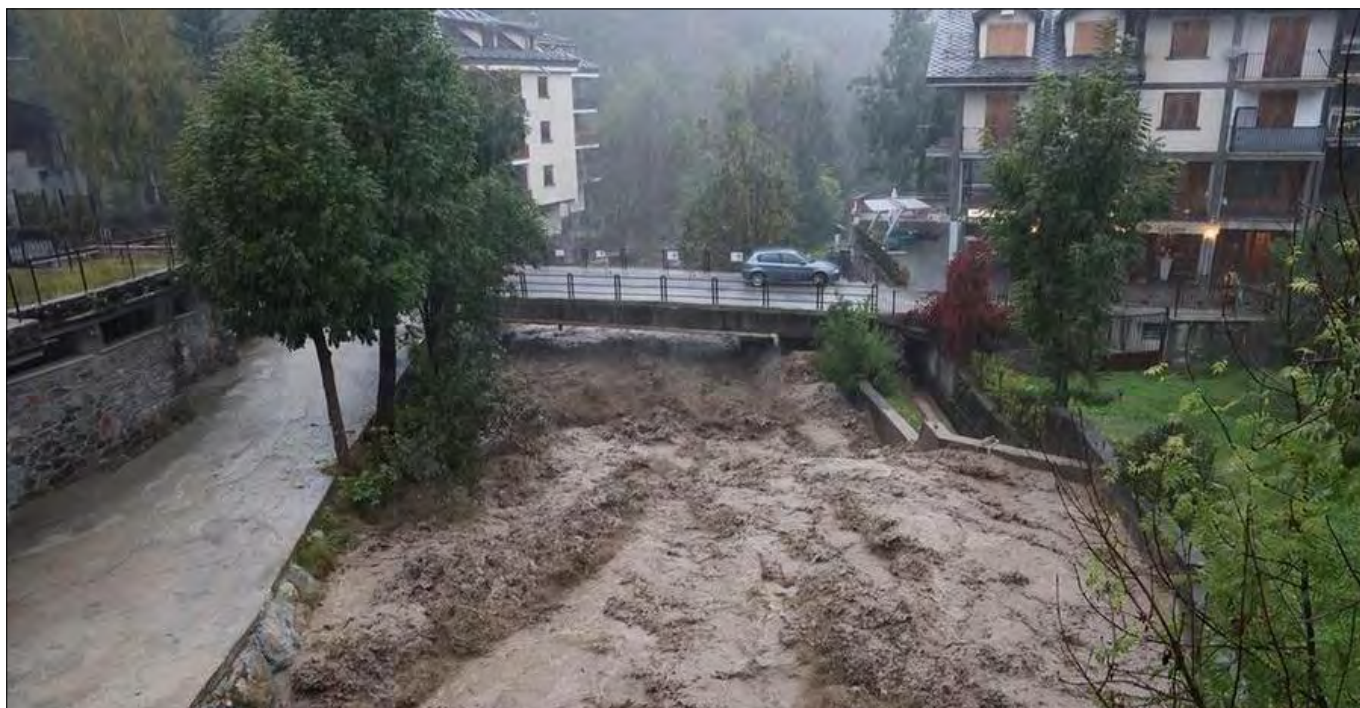
Raggiungendo l'abitato di Limone, lo straripamento del T. Vermenagna, occorso in due principali apici di intensità nella giornata del 2 ottobre, ha invaso la viabilità comunale, occupando totalmente anche l'attigua sede stradale della SS20: gran parte dei settori edificati sono stati riempiti da detrito eterometrico associato a blocchi e massi plurimetrici e abbondante materiale vegetale (figure 173÷175).

Figura 174. Centro di Limone Piemonte: T. Vermenagna in piena ripreso dal ponte di Via Roma verso valle nel pomeriggio del 2 ottobre (La Stampa).

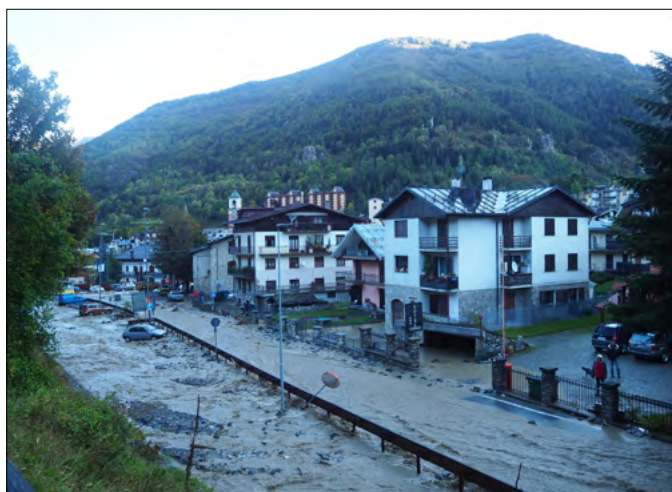
Figura 175. Sabato 3 ottobre, ore 8:55. Le acque del T. Vermenagna da ore utilizzano la SS20/corso Nizza come via sussidiaria di deflusso trascinando sulla strada materiale legnoso e detriti (foto Castello).

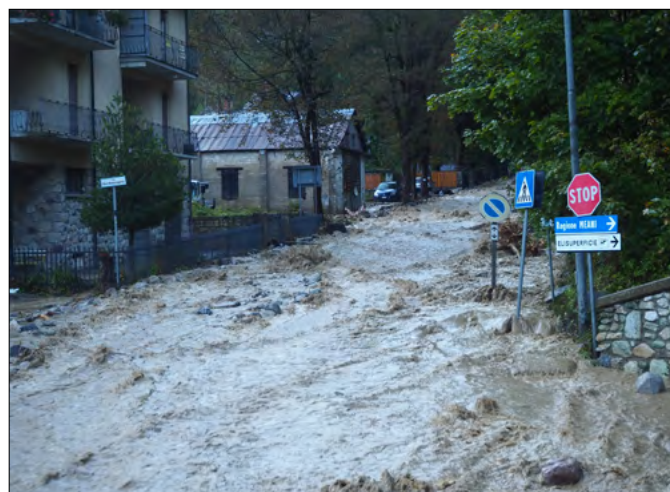
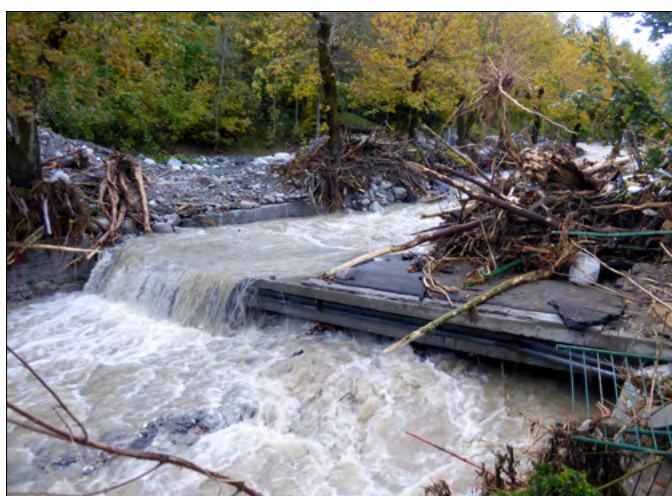
Figura 176. Effetti della piena del T. Vermenagna in corrispondenza della Bocciofila Limonese. Il percorso pedonale che si sviluppava in destra del corso d'acqua è stato completamente divelto e tutti gli attraversamenti sormontati o asportati anche a causa delle numerose ostruzioni al deflusso prodotte dall'ingente quantitativo di materiale vegetale (foto Luino).

Numerosi edifici sono stati invasi o gravemente lesionati dal materiale transitato (figure 176÷181). Ogni area nei pressi delle linee di deflusso, ogni

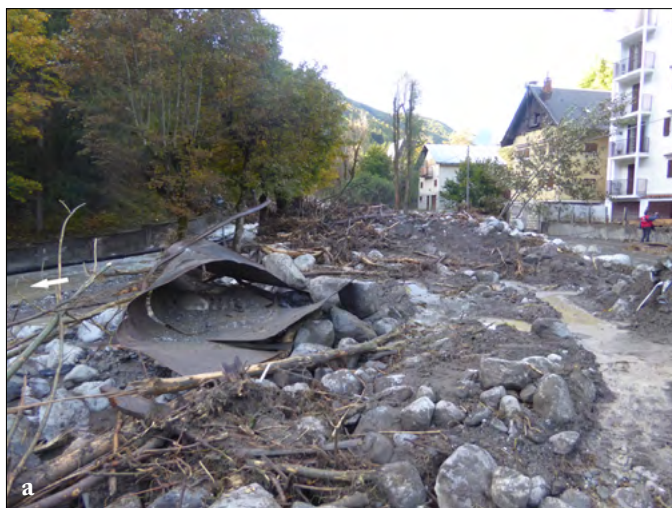
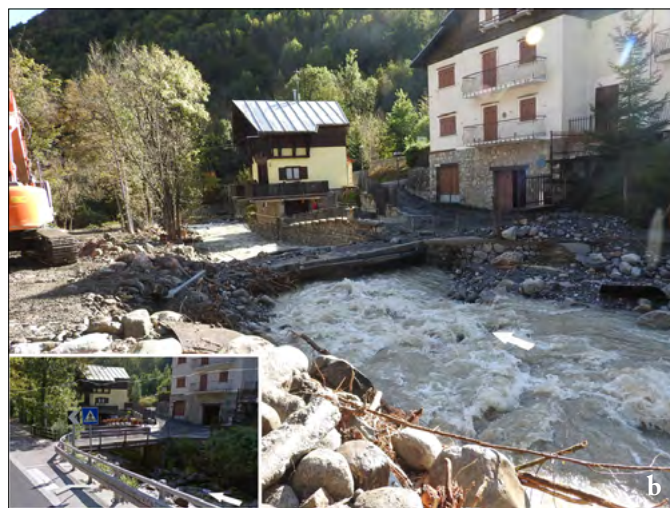
Figura 177. Edifici posti lungo il T. Vermenagna invasi da acqua, detrito fine e grossolano. Il corso d'acqua si è ampliato notevolmente sulla piana (a) su cui sorge gran parte dell'abitato di Limone, occupando quasi tutto il fondovalle (foto Luino). Sovente un ruolo negativo lo hanno svolto ponticelli di accesso alle abitazioni (b), aventi luce decisamente insufficiente (vedasi riquadro) che durante la piena hanno provocato uno sbarramento al deflusso e la sua diversione verso la strada (in sinistra) e le abitazioni (in destra)(foto Turconi).

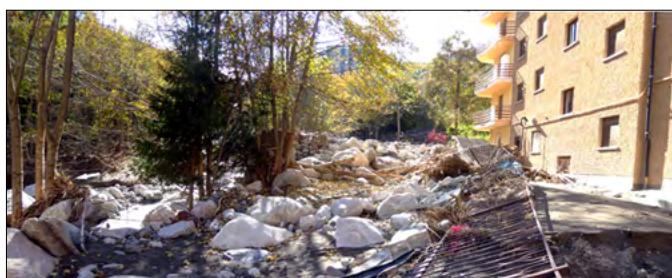
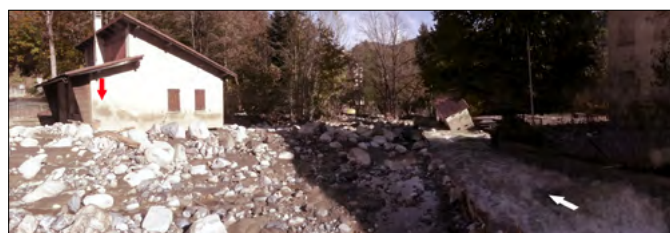
Figura 178. Vasto ampliamento della sezione di deflusso del T. Vermenagna con invasione di fango e detriti nelle pertinenze di edifici residenziali e strutture ricettive lungo corso Nizza, all'altezza del civico n. 49. L'alveo prima della piena era confinato nella porzione definita dalla doppia fila di alberi (freccia bianca)(foto Turconi).

Figura 179. Diversi edifici lungo il T. Vermenagna sono stati distrutti, lesionati o invasi da acqua e detrito: la fascia di deflusso durante la piena si è più che decuplicata coinvolgendo le zone abitative (sia condomini, sia villette) molto prossime al corso d'acqua. Nell'immagine è possibile riconoscere l'ampiezza dell'alveo originaria (circa 3,5 m) e quella raggiunta dalla piena in grado di trasportare anche massi di notevoli dimensioni. La freccia rossa indica l'altezza raggiunta in tale punto della piena iperconcentrata (foto Turconi).

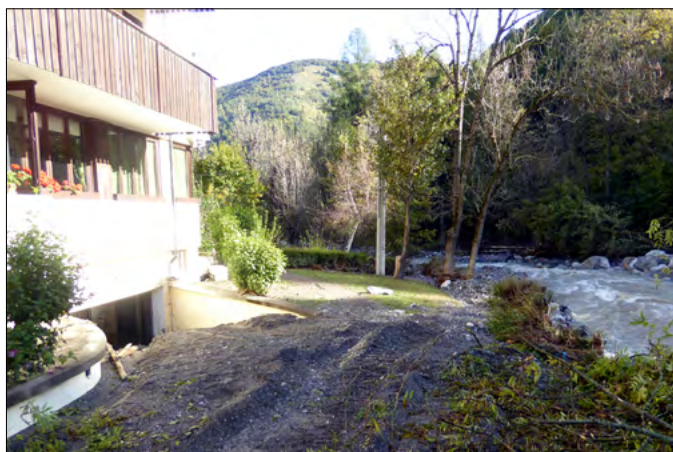
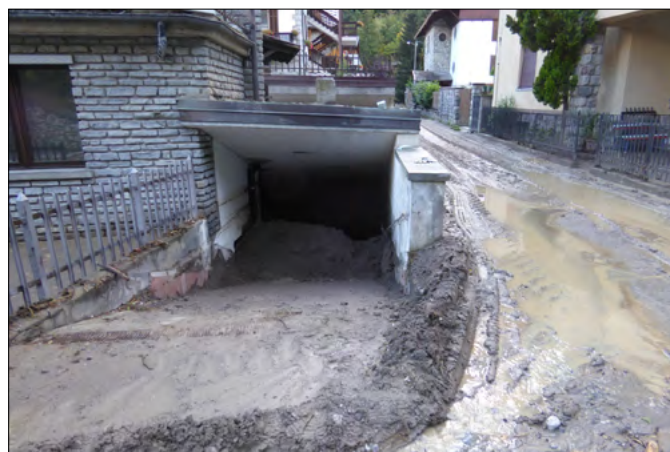
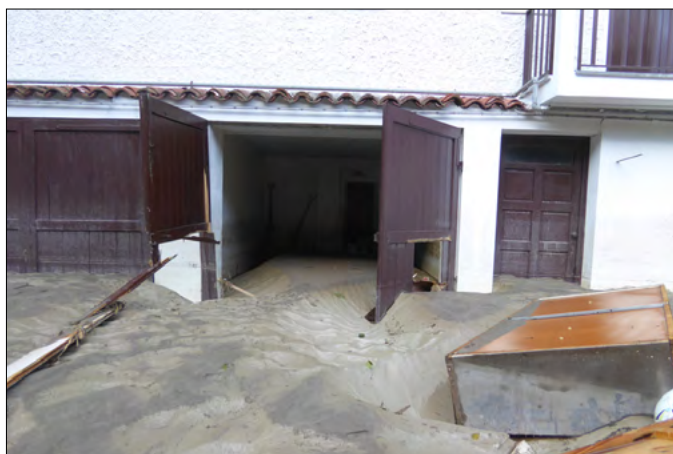
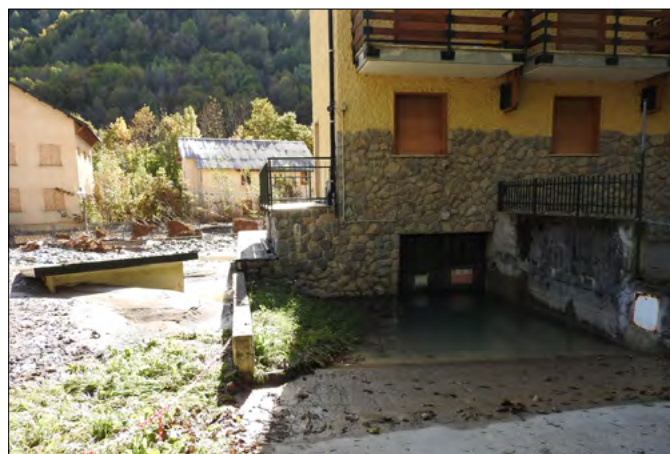
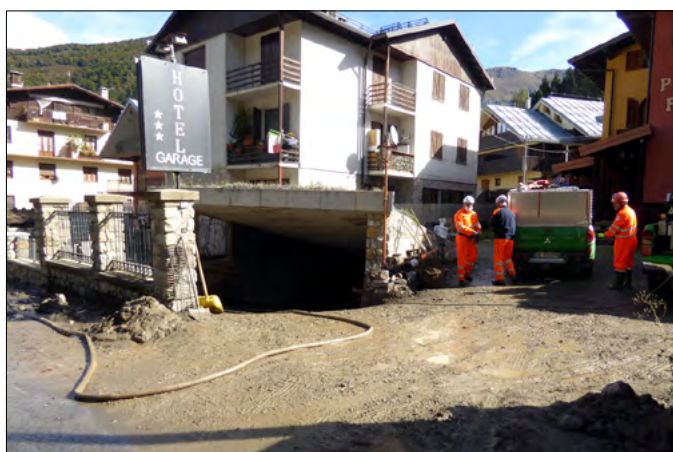
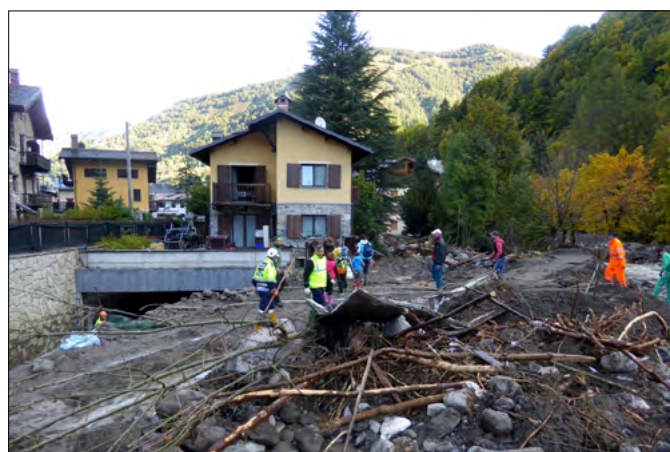
Figura 181. Effetti della piena del T. Vermenagna e dei tributari nelle aree edificate. I numerosi garage in sotterranea, così come moltissimi piani terreno degli edifici, sono stati colmati totalmente dalle acque ricche di apporti fangoso-detrifici che hanno reso molto difficoltoso il loro svuotamento con le pompe sommergibili (foto Turconi e Luino).

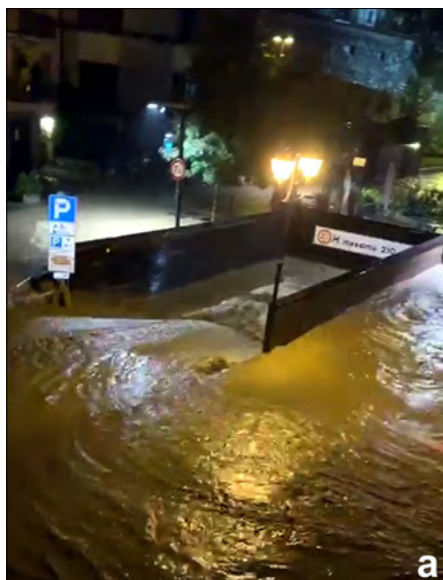
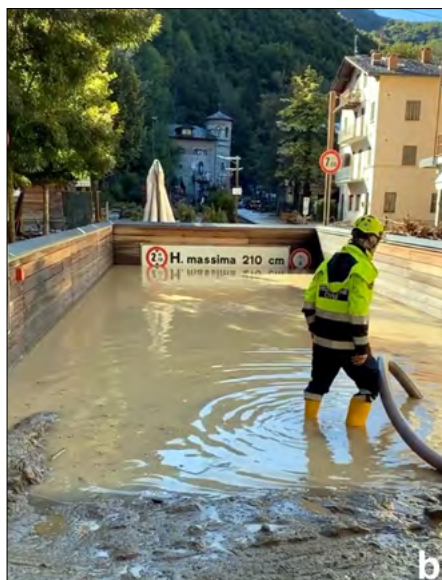
depressione del piano campagna, compresi i numerosi garage, i piani interrati e i parcheggi sotterranei, incluso quello pubblico di Piazza San Sebastiano di

Limone (figura 182) che si trova a oltre due metri sotto il piano viabile, sono stati colmati da materiale fangoso-detrico.

Figura 182. Le acque del T. Vermenagna, la sera del 2 ottobre, hanno invaso l'abitato di Limone, giungendo facilmente in Piazza San Sebastiano ove anni fa è stato realizzato un ampio box sotterraneo. Il garage, nel breve volgere di circa 30', si è totalmente riempito di acqua e di apporti sabbioso-limosi (a) (frame di un filmato tratto dal web); fotografia scattata sabato 3 ottobre, alle ore 15, durante le prime fasi di svuotamento del garage (b) (foto Silvestro).

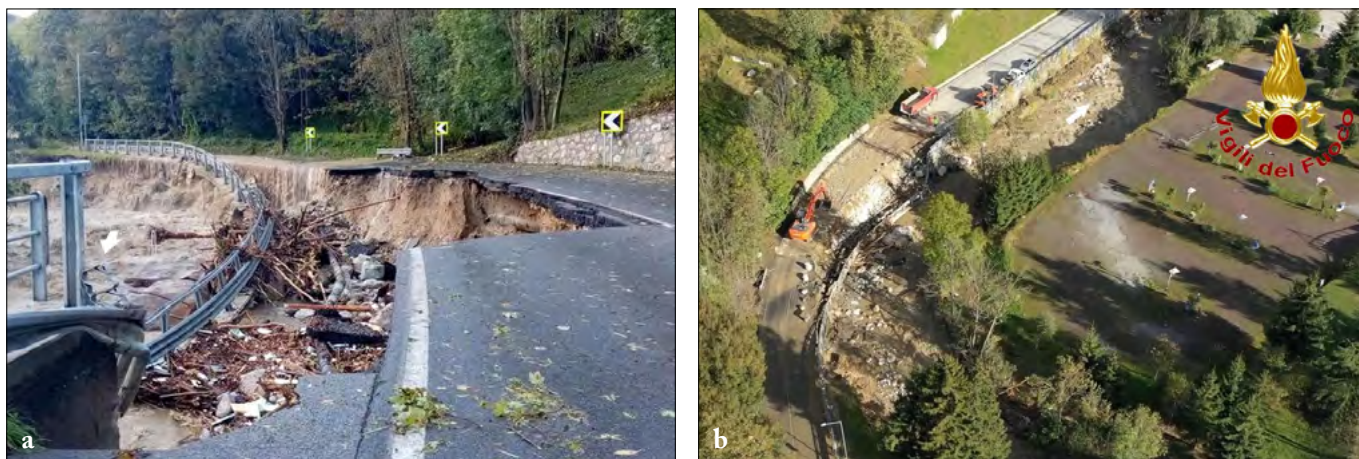
Immediatamente a monte della confluenza con il T. San Giovanni, il T. Vermenagna ha prodotto un'estesa lunata di erosione laterale in sinistra, a partire dalle pertinenze di alcuni edifici, fino a compromettere un tratto della strada statale n. 20 di accesso al paese (figura 183).

Figura 183. Mattino del 3 ottobre: ampia erosione spondale provocata dalle acque del Vermenagna alla SS20 di accesso all'abitato di Limone (per gentile concessione dei Vigili del Fuoco di Cuneo).

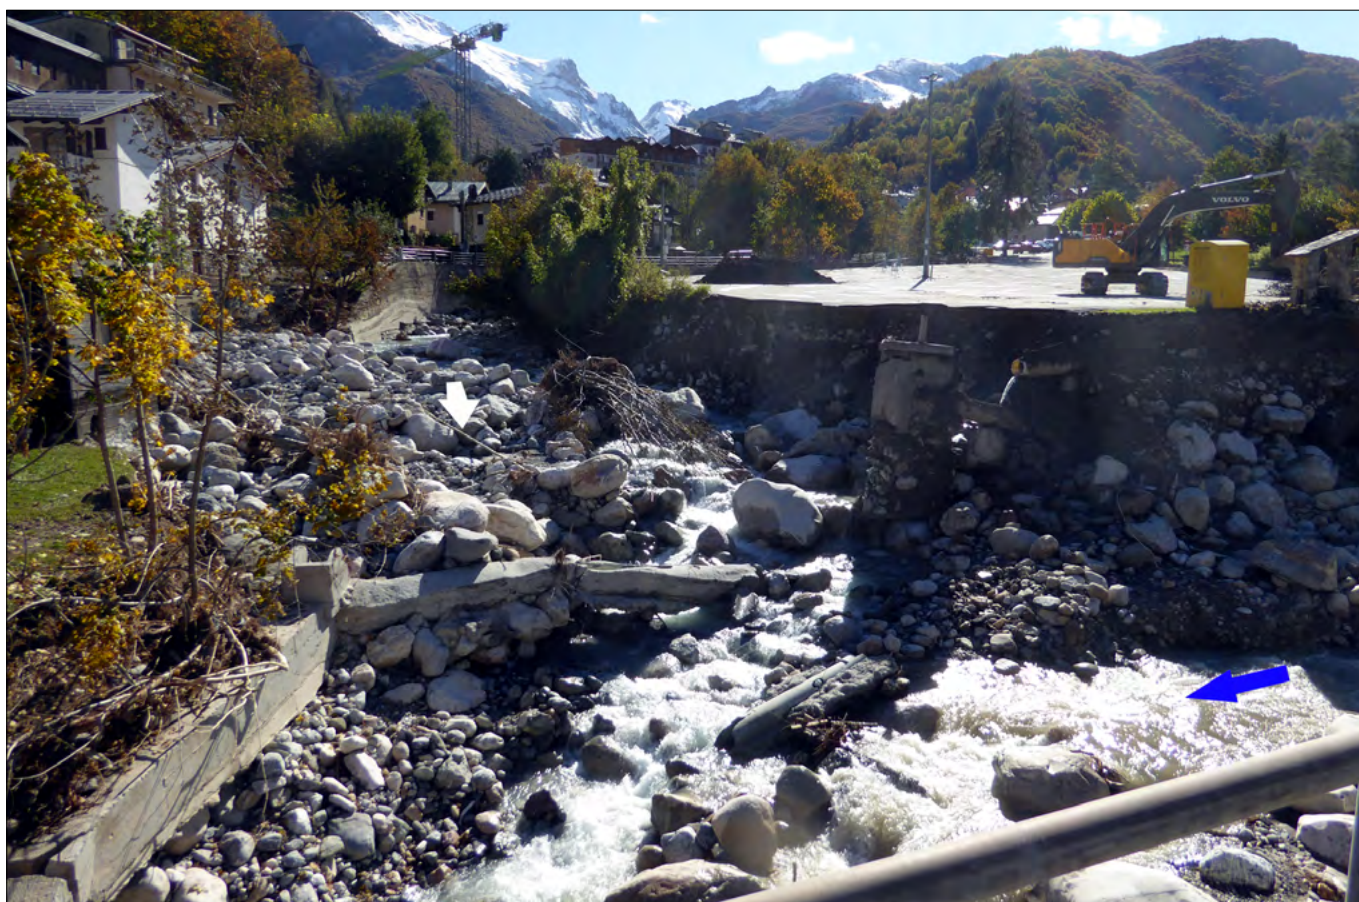
Figura 184. All'entrata del centro abitato vi è la confluenza del T. Vermenagna (freccia blu) con il tributario T. San Giovanni (bianca). L'ampio piazzale di parcheggio (cfr. figura successiva), realizzato su depositi incoerenti di entrambi i corsi d'acqua, è stato vistosamente eroso dall'azione congiunta delle piene (foto Luino).

Nella zona di confluenza del T. Vermenagna con il suo tributario destro, il Rio San Giovanni, si sono prodotti vistosi processi di trasporto ed erosivi con compromissione dell'ampio parcheggio che occupava un'area di pertinenza torrentizia (figure 184 e 185).

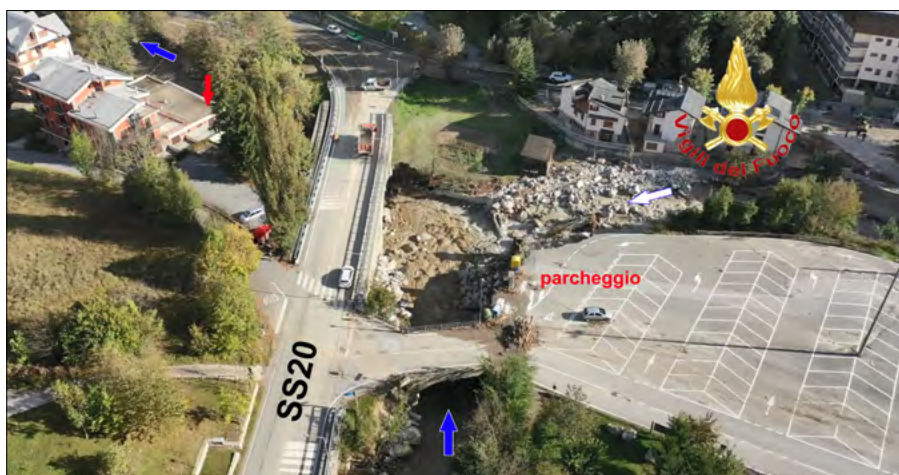
Figura 185. All'entrata dell'abitato di Limone P. vi è la confluenza Vermenagna-San Giovanni. Vista da drone degli effetti dannosi delle piene del 2 ottobre 2020: la freccia bianca indica l'asta del T. San Giovanni, mentre quella blu il T. Vermenagna. La freccia rossa evidenzia l'edificio lesionato nelle strutture portanti in sinistra del T. Vermenagna (cfr. figure successive) (per gentile concessione dei Vigili del Fuoco di Cuneo).

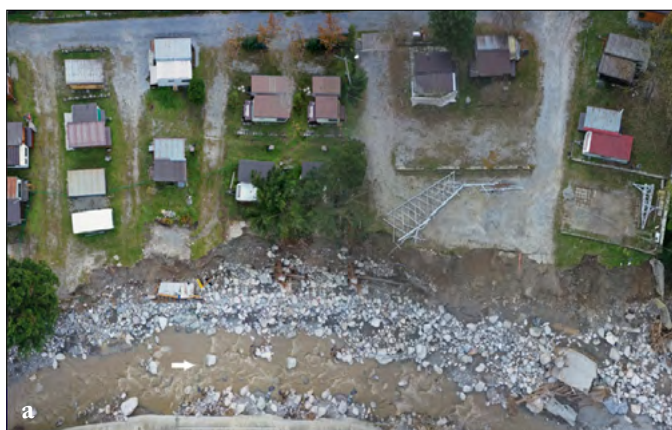
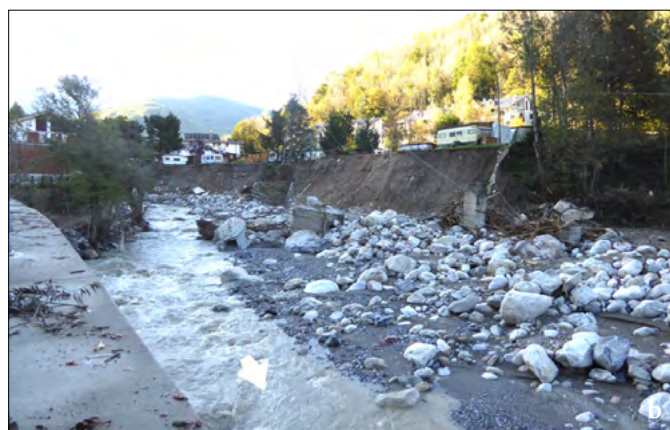
Figura 187a. Profonda erosione spondale della zona prossima all'alveo del Camping Luis Matlas, ad opera delle acque del Vermenagna (foto Eurodrone).

187b. Profonda erosione in sponda sinistra presso il campeggio, all'entrata del paese (foto Luino).

A valle dell'edificio di figura 186, per circa 400 m, le acque del T. Vermenagna hanno profondamente eroso la sponda sinistra, asportando parte dei cortili e

giardini di alcuni edifici e parte dell'area adibita a Camping Luis Matlas (figure 187a e 187b).

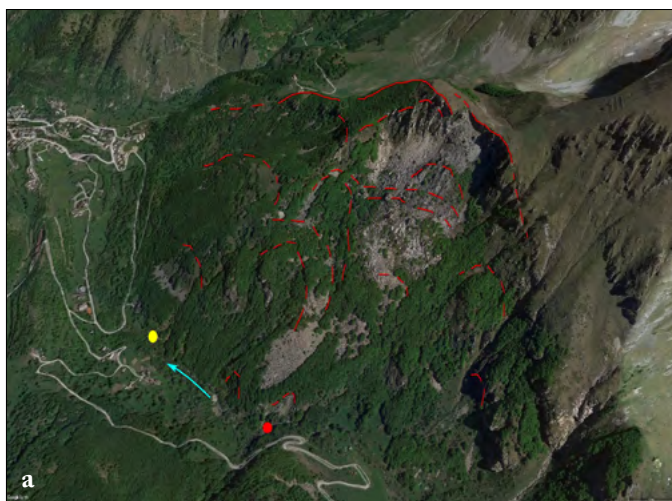
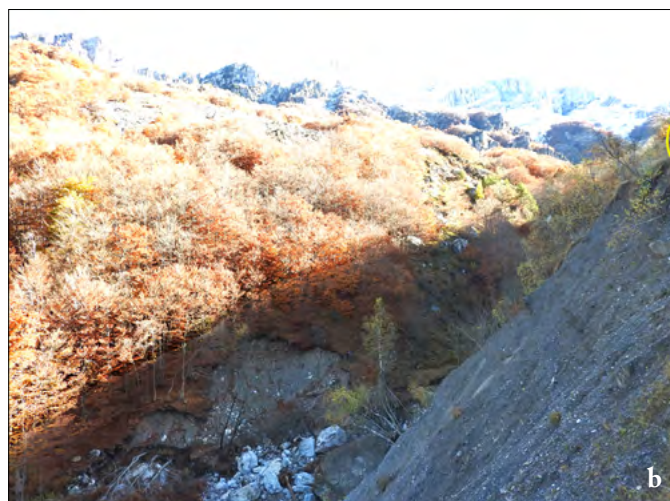
questo corso d'acqua si è riattivato un esteso corpo frana, per erosione al piede, intorno a quota 1270, a circa 3 km a monte del concentrico di Limone (figure 188a e 188b). Questo processo ha creato temporanea ostruzione al deflusso, innescando, a cascata, richiamo di materiale detritico da entrambe le sponde.

Figura 188a. Esteso corpo detritico lungo il versante destro del T. San Giovanni (freccia azzurra), in cui sono evidenziate le principali nicchie, strutture diastoriche di distacco e di ribassamento (linee rosse continue e tratteggiate), che si è parzialmente mobilizzato (in corrispondenza del segno circolare rosso) al piede per attività erosiva prodotta al passaggio della piena. Tale dettaglio è riconoscibile nell'immagine successiva. L'erosione si è sviluppata con ampliamento delle sezioni fino al Ponte di Leru (pallino giallo; dettaglio in figura 189). In sinistra foto s'intravede l'abitato di Limone (immagine Google Earth®).

Figura 188b. Dettaglio delle erosioni spondali indotte dalla temporanea ostruzione al deflusso in corrispondenza del piede dell'estesa frana in sponda destra del T. San Giovanni. I processi gravitativi hanno instaurato evidenti fratture beanti e di tensione sulla sommità della sponda opposta, per erosione al piede. Per le dimensioni reali, notare una persona nell'ovale. Il pallino rosso nella figura precedente indica l'ubicazione dell'immagine (foto Turconi).

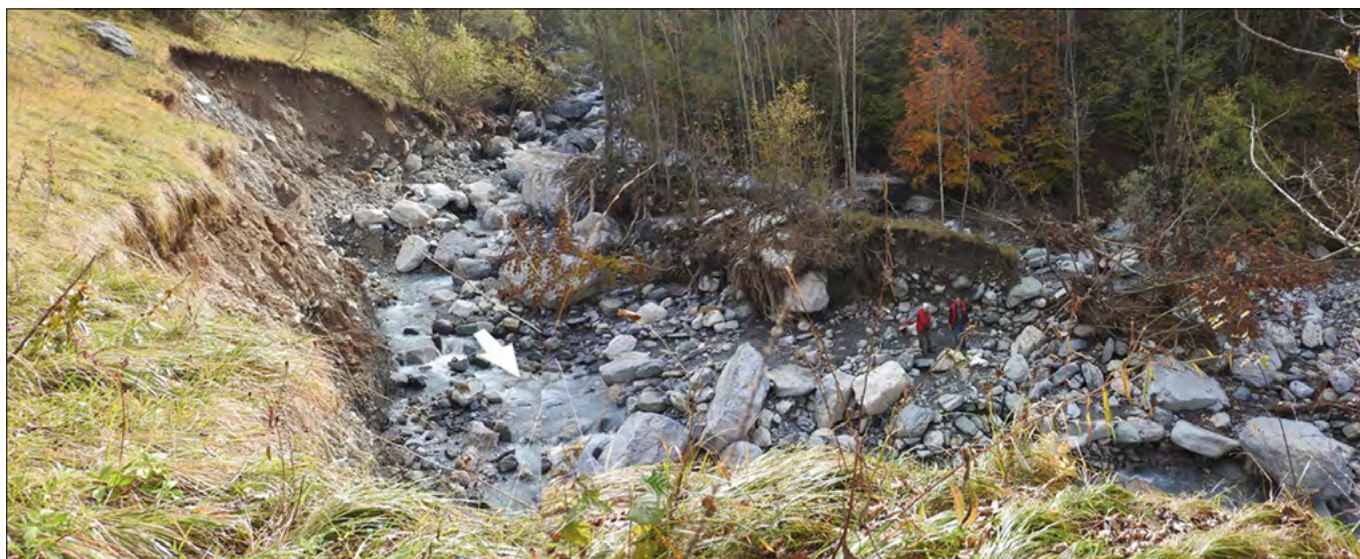
Figura 189. T. San Giovanni, a quota 1.180 m circa, poco a monte di Ponte di Leru, dove è stata ricostruita la sezione di deflusso della piena, che è risultata essere pari a circa 100 m<sup>2</sup>. In destra idrografica è presente un'estesa erosione spondale che corrisponde all'ampio piede della frana del T. San Giovanni (foto Turconi; coordinate: 44°11'20.99"N 7°35'40.09"E).

sormontati o hanno subito lesioni. Le ingenti portate solido-liquide hanno prodotto vistosi ampliamenti planimetrici dell'alveo, che nel settore a monte in prossimità del Ponte di Leru sono risultati superiori ai 100 m<sup>2</sup> (figura 189). Proseguendo verso valle, le sezioni di deflusso sono progressivamente risultate superiori, raggiungendo localmente l'intera area di fondovalle, con portate superiori ai 320 m<sup>3</sup>/s (a poche centinaia

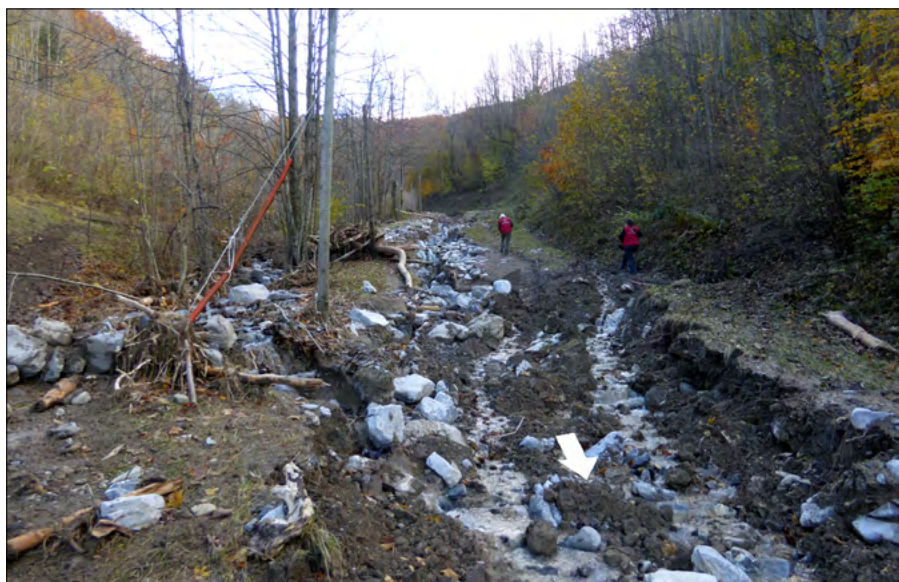
Figura 194. Attività torrentizia lungo il Rio Milliboro nel settore intermedio dove si sono manifestati importanti processi erosivi (foto Luino)

Durante l'evento del 2 ottobre, l'attuale pista di sci di fondo a monte degli impianti Bottero è stata completamente erosa dal passaggio della piena; questa ha prodotto vistosi solchi di incisione lungo i prati latitanti la principale via di deflusso, e depositi diffusi (figura 194). Nel settore superiore del Rio Milliboro si sono prodotti diffusi franamenti spondali, ed alcuni *soil slip* nel settore boscato, che hanno alimentato l'apporto solido (figura 195).

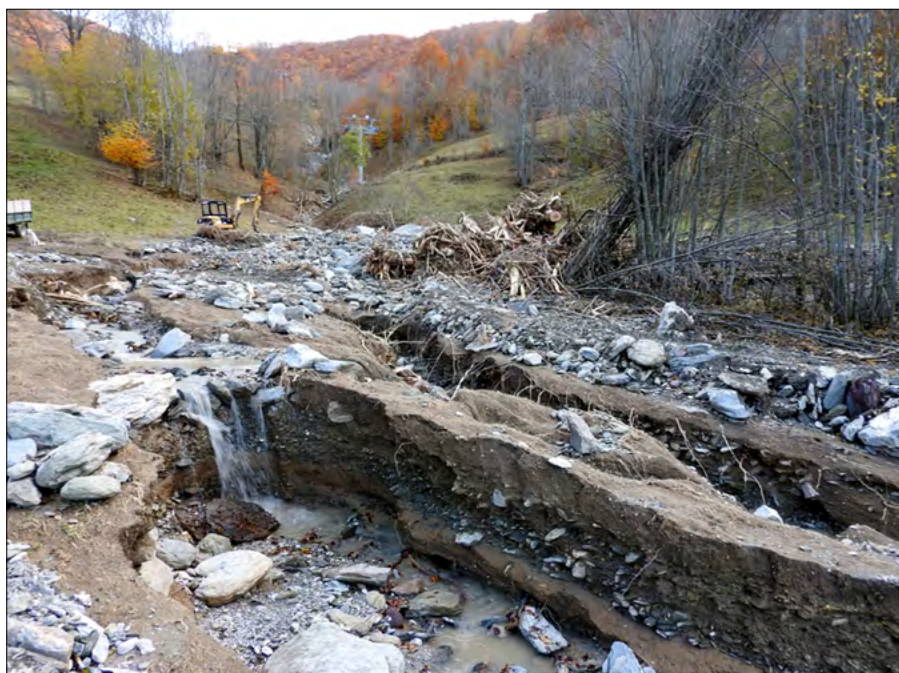
Figura 195. Attività torrentizia lungo il Torrente Milliboro: nella zona di testata s'intravedono fenomeni di franamento per saturazione e fluidificazione della coltre superficiale, lungo la traccia dell'impianto che risale il M. Alpetta (1927 m), visibile al centro foto. Nel transito della miscela verso valle si sono alternati importanti processi erosivi (in primo piano) e apporti lapidei e vegetali che hanno verosimilmente ostruito in più settori il deflusso, favorendo la dispersione del flusso lungo l'estesa conca prativa adibita nella stagione invernale a pista di sci di fondo (foto Turconi).

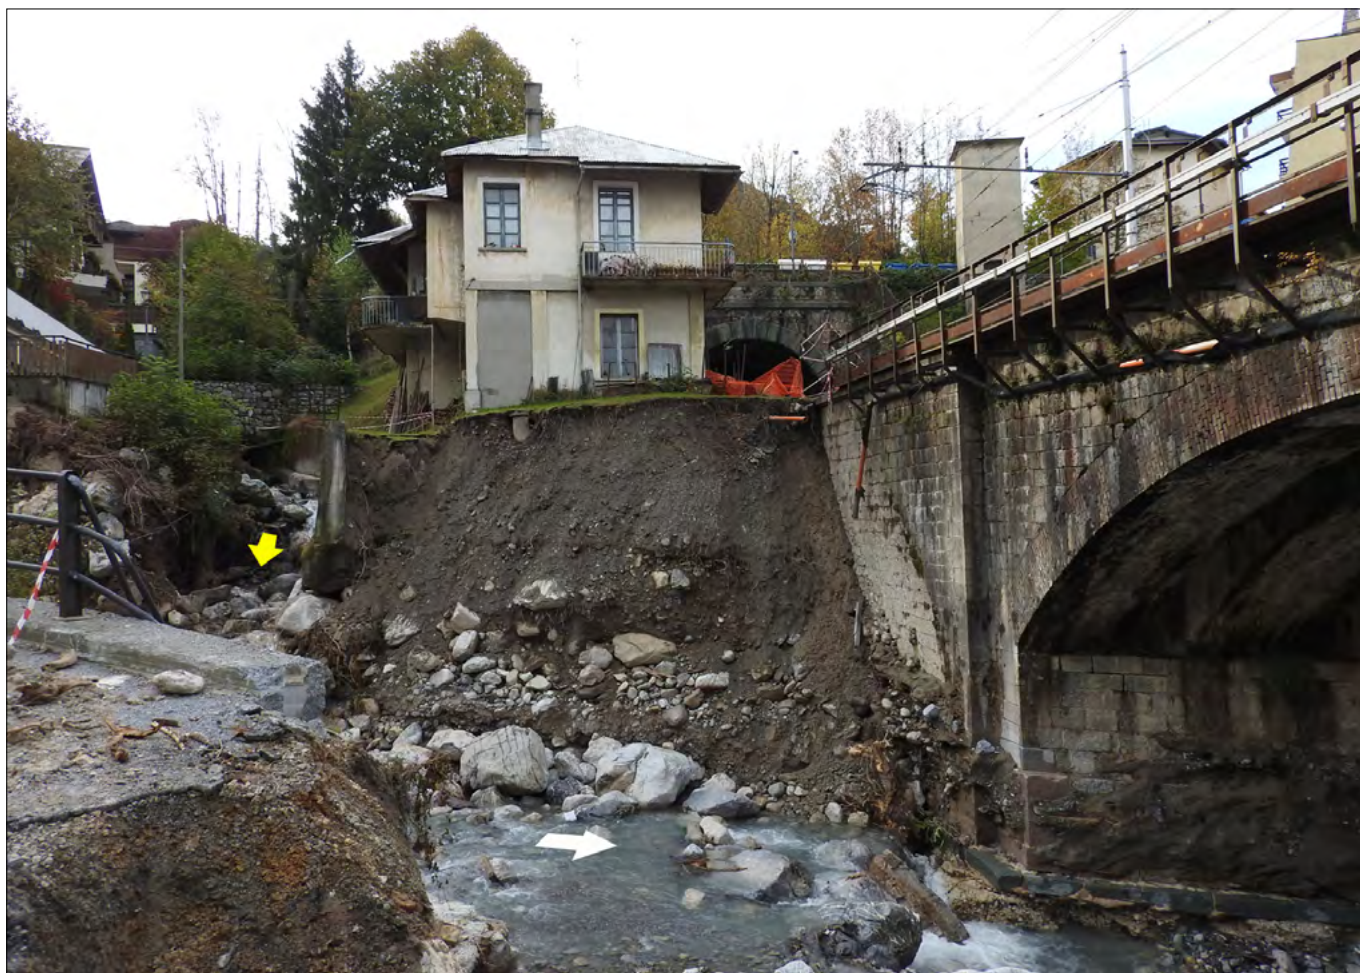
A partire dall'impianto Bottero, negli anni passati l'alveo del Rio Milliboro è stato intubato per alcune centinaia di metri, fino alla confluenza nel Rio San Giovanni. Proprio in corrispondenza della sua immissione nel T. San Giovanni il torrente ha prodotto gravi lesioni agli edifici addossati alle infrastrutture di contenimento che lo immettono, sottopassando in parte intubato l'abitato di Limone, nella zona della Chiesa di San Secondo (figura 196 e 197).

Figura 197. Il Rio Milliboro (freccia gialla), dopo un tortuoso percorso fra le case, sfocia con una confluenza perpendicolare nel T. San Giovanni (bianca). La fotografia è scattata presso la spalla destra del ponte ferroviario: si notano ampie erosioni spondali lungo il T. San Giovanni e lesioni agli edifici attigui e alla viabilità (foto Turconi).

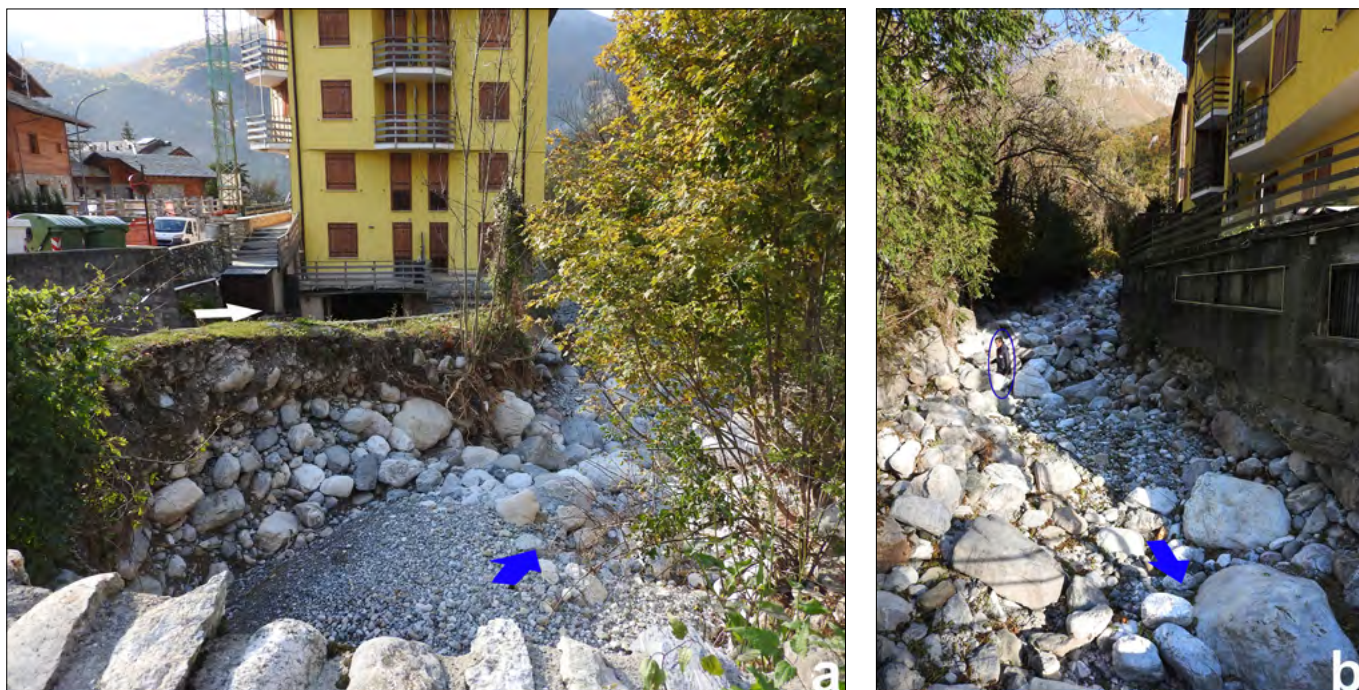
Figura 199. Erosioni spondali prodotte lungo il T. Alpellina (freccia blu) a scapito di un esile sotto pseudo-naturale (a) che separa l'alveo dalla rampa di discesa ai garage sotterranei del condominio (freccia bianca); l'acqua e il materiale lapideo di pezzatura medio-fine sono penetrati nella base del condominio dalle finestrate presenti nel muro di contenimento dell'ampio vano adibito a rimessa per le auto (foto Turconi).

finestrature dei garage posti alla quota di deflusso della piena (figura 199b). Analoga situazione accadde il 16 luglio 2002 (vedasi cronistoria).

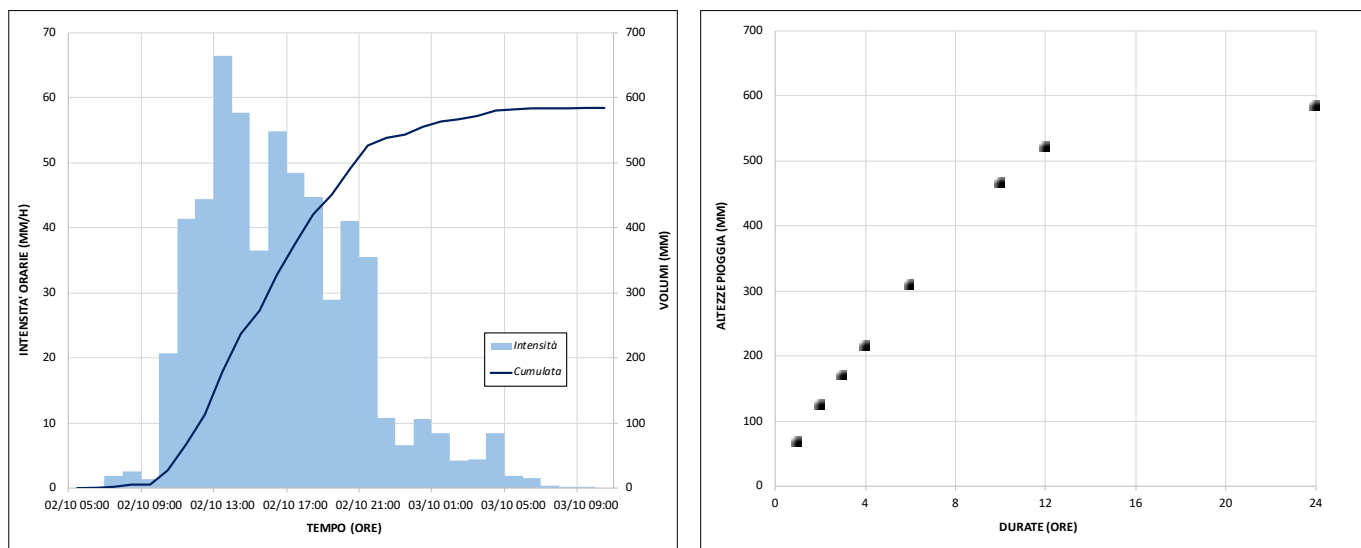
Figura 204. Ietogrammi cumulati e istogrammi orari registrati alla stazione di Limone Pancani (sinistra) e massime altezze per le differenti durate parziali (destra).

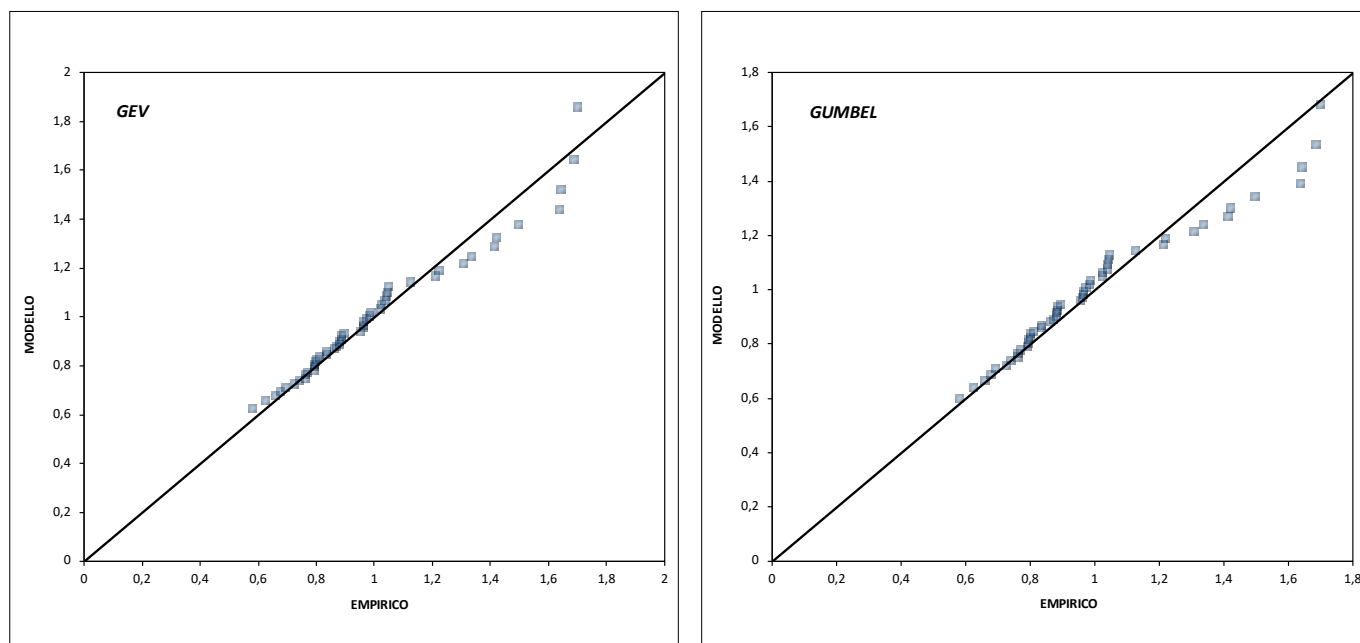
Figura 205. Q-Q plot per le distribuzioni di probabilità prescelte: GEV (sinistra), Gumbel (destra).

La verifica della bontà di adattamento delle due distribuzioni al campione di dati è stata effettuata attraverso un controllo grafico (Q-Q plot), confrontando i quantili empirici con i quantili ottenuti dalla distribuzioni per una determinata frequenza empirica, qui calcolata tramite plotting position di Weibull (figura 205).

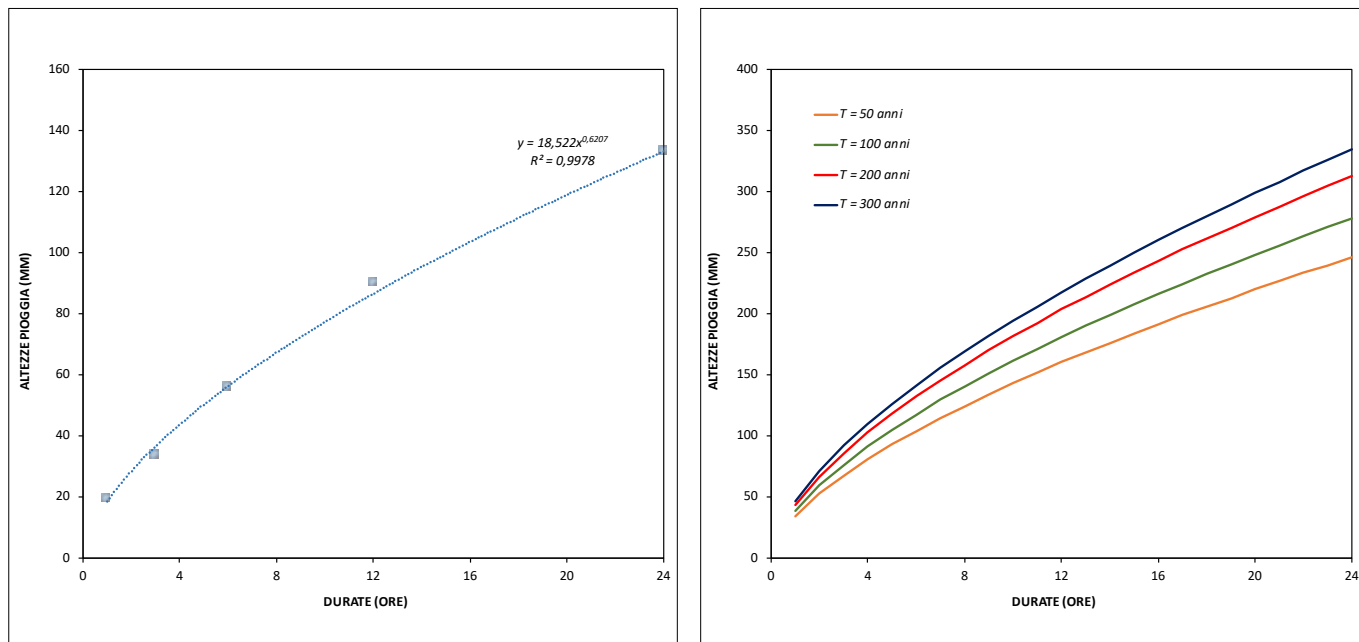
Figura 206. Linee segnalatrici di probabilità pluviometrica in forma GEV scala invariante (destra) e regressione valori medie campionarie (sinistra)

no stati stimati a partire dalle medie campionarie per le diverse durate, re-gredendone i valori tramite una legge di potenza (figura 206). Le LSPP per diversi tempi di ritorno ottenute con la procedura suddetta sono riportate sempre in figura 206.
