# Geologia dell'Ambiente

Supplemento al n. 4/2021

## L'EVENTO ALLUVIONALE DEL 2-3 OTTOBRE 2020 IN PIEMONTE

A CURA DI  
FABIO LUINO

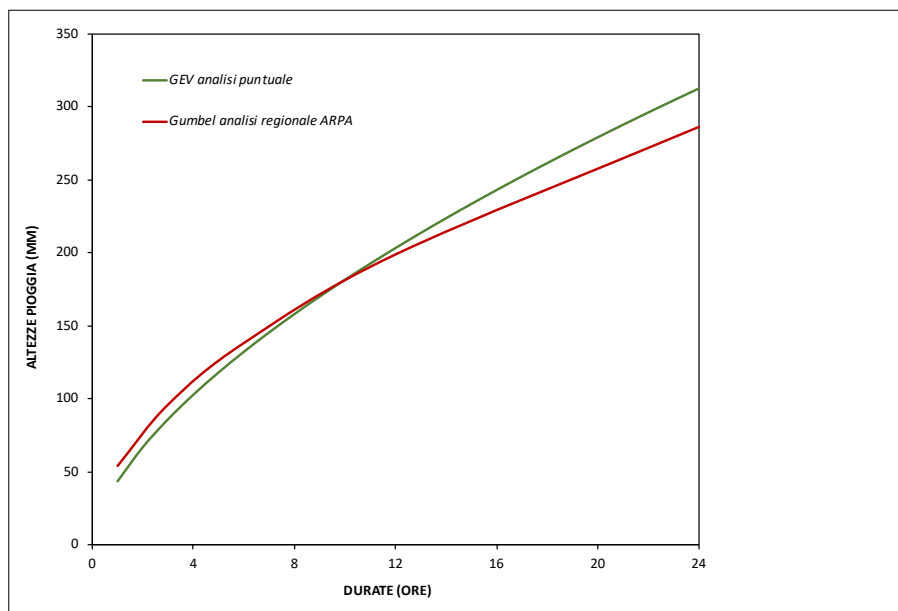
Figura 207. Confronto tra la LSPP da analisi puntuale (GEV) e da analisi regionale (EV1-ARPA)

A completamento dell'analisi statistica condotta è stato effettuato un confronto tra le LSPP prima mostrate e quelle che si trovano nell'Atlante delle precipitazioni intense per la Regione Piemonte redatto da Arpa Piemonte, derivate a partire da una analisi a scala regionale utilizzando la EV1 quale distribuzione di probabilità. L'idea del confronto nasce dall'esigenza di verificare che l'analisi statistica condotta a scala puntuale utilizzando un campione di ridotte dimensioni fornisca risultati robusti come quelli ottenibili in caso di disponibilità di lunghi campioni (come quelli usati per l'analisi regionale). In figura 207 si può osservare come esista una sostanziale coincidenza tra le LSPP ricavate con le due metodologie.

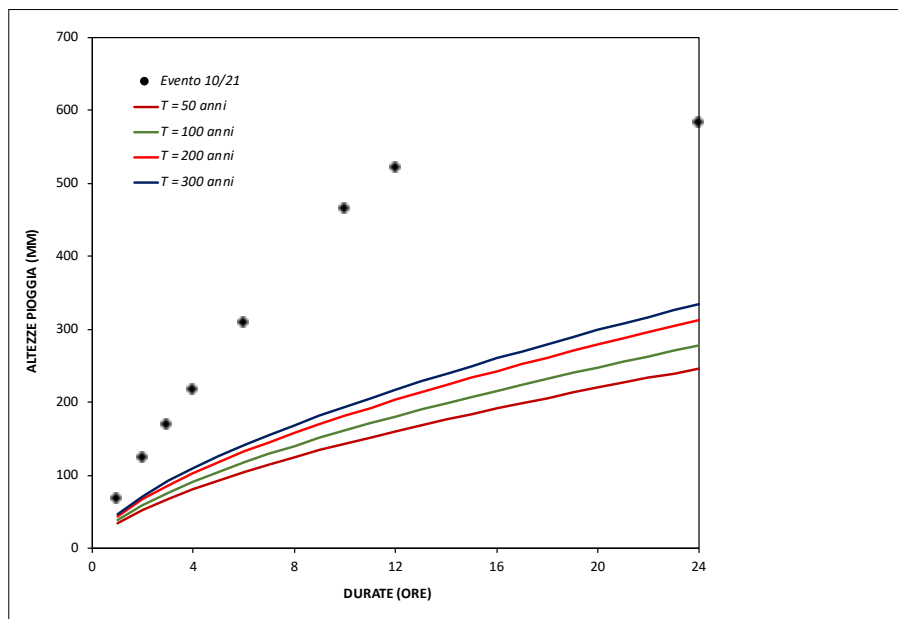
Figura 208. Linee segnalatrici di probabilità pluviometrica a confronto con le massime altezze per le differenti durate parziali.

Infine, il confronto delle LSPP ricavate a scala puntuale con le massime altezze per le differenti durate parziali, ha consentito di caratterizzare la severità tanto dell'evento pluviometrico complessivo quanto dei sub-eventi parziali (figura 208).

Il grafico di figura 208 mostra come l'evento pluviometrico sia per la sua durata totale sia per le durate parziali (sub-eventi) è caratterizzato sempre da tempi di ritorno superiori ai 300 anni con le durate più elevate che presentano scostamenti più significativi dalla LSPP per T = 300 anni, mentre le durate più brevi mostrano scostamenti più ridotti.

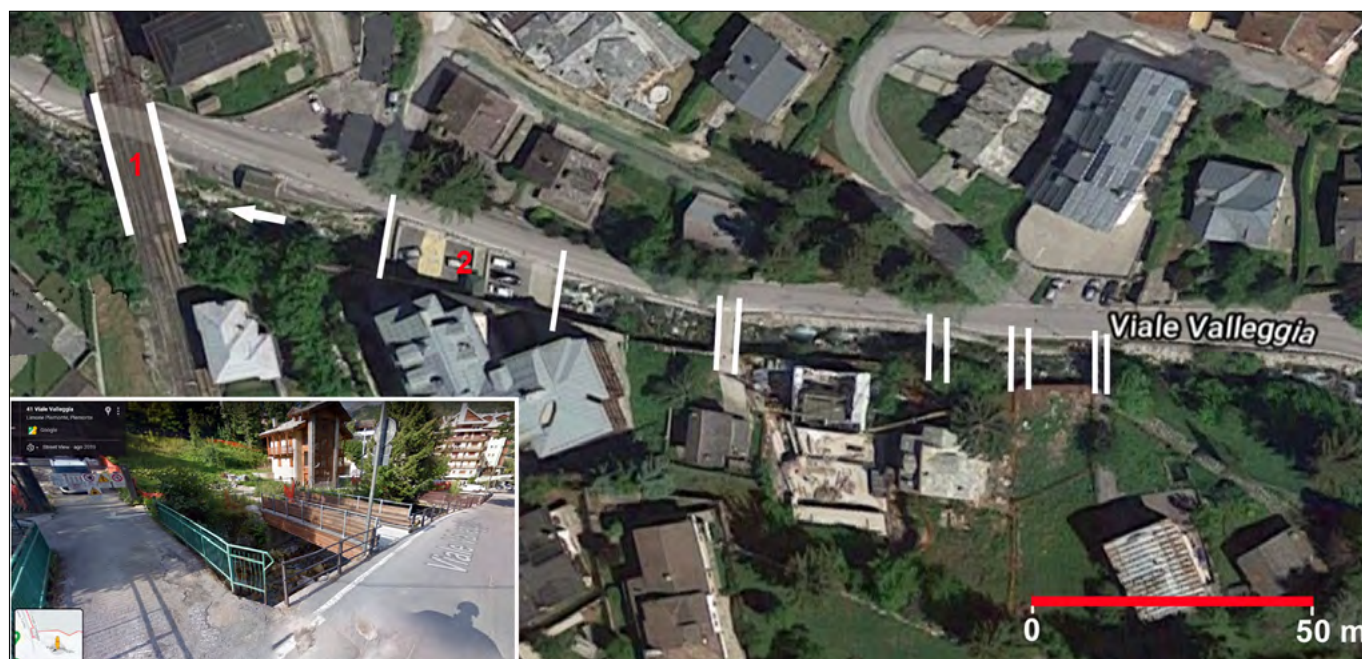
Figura 209. Rio San Giovanni nel tratto ove vi sono stati i maggiori danni. Nell'arco di soli 180 m sono presenti: 1) un ampio ponte ferroviario, 2) una copertura (che si sviluppa per 32 m) adibita a parcheggio ed entrata del condominio con tetto grigio, 3) 4 ponticelli in cemento di servitù privata della larghezza massima di 2 m. Le sezioni di deflusso, come si evince nell'immagine nel riquadro, erano decisamente insufficienti.

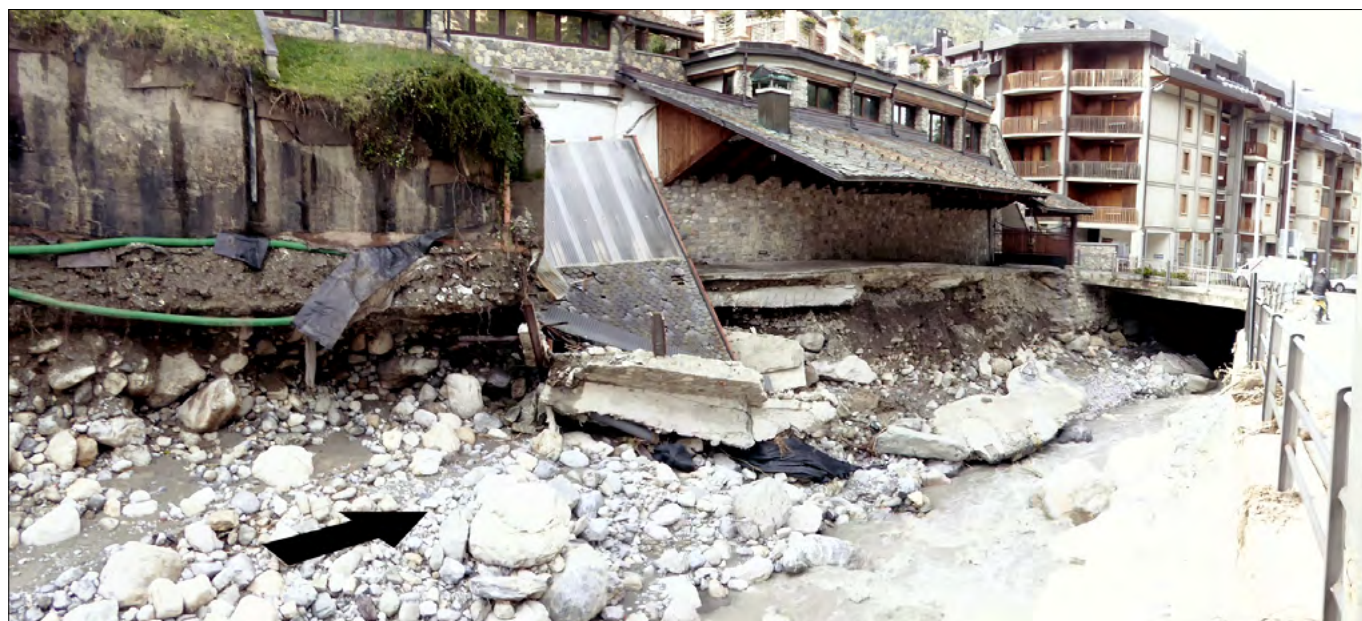
Figura 210. Rio San Giovanni, nel tratto fra il ponte ferroviario e il centro cittadino, prima che inizi un lungo tratto tombato sul quale è sorta Piazza Risorgimento. L'azione erosiva delle acque di piena ha gravemente lesionato i muri d'argine in sinistra sui quali era "appoggiato" un accesso per garage di un vicino condominio (foto Luino).

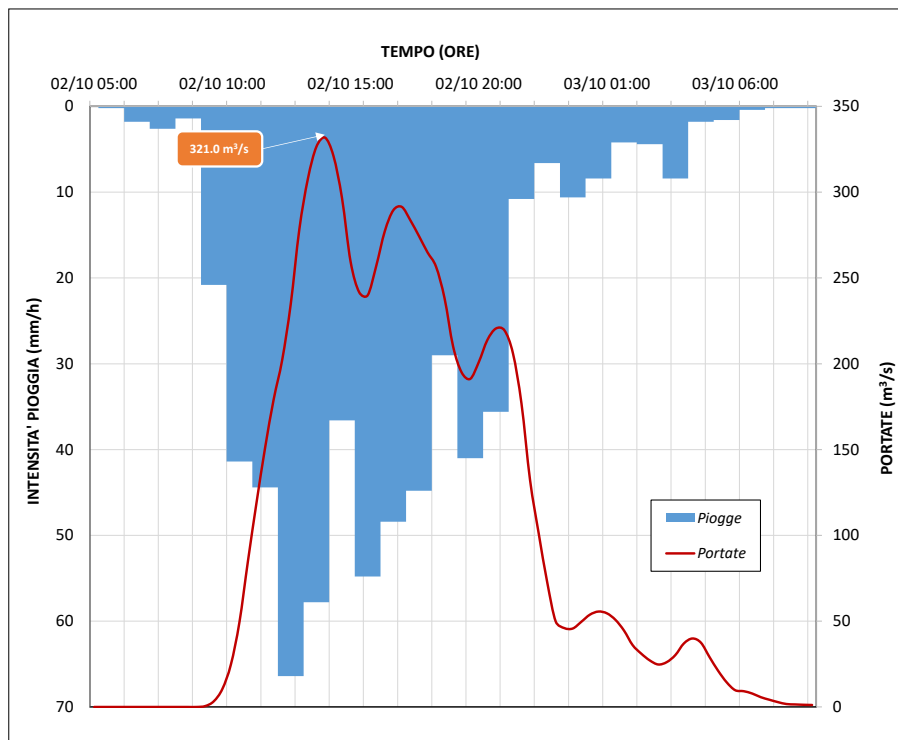
Figura 213. Idrogramma di piena del Rio San Giovanni ricostruito per l'evento del 2-3 ottobre 2020.

Nella figura 213 è riportato l'idrogramma di piena ricostruito che mostra un valore di portata massima al colmo di 321 m<sup>3</sup>/s e un volume di 10.9 Mm<sup>3</sup>.

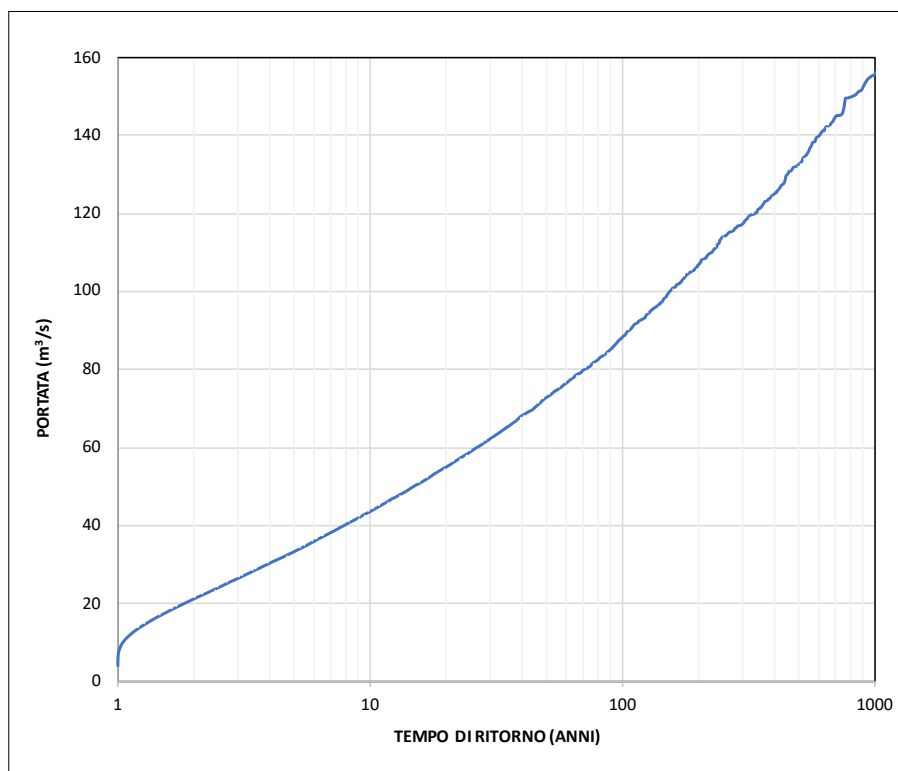
Figura 214. Curva di frequenza delle portate al colmo per il bacino del Rio S. Giovanni.

La curva di frequenza delle portate al colmo di piena seguendo la metodologia proposta da Aronica & Candela (2007) utilizzando come dati di input: a) le Linee Segnalatrici di Probabilità Pluviometrica (LSP) derivate a partire dai dati storici di massime altezze per fissata durata registrati, nel periodo 2006-2017, alla stazione pluviometrica di Limone Pancani, b) i valori del  $CN_{II}$  e del  $CN_{III}$  come da tabella 17; c) il tempo di corrivazione ricavato precedentemente. I risultati ottenuti sono rappresentati nel grafico in figura 214.

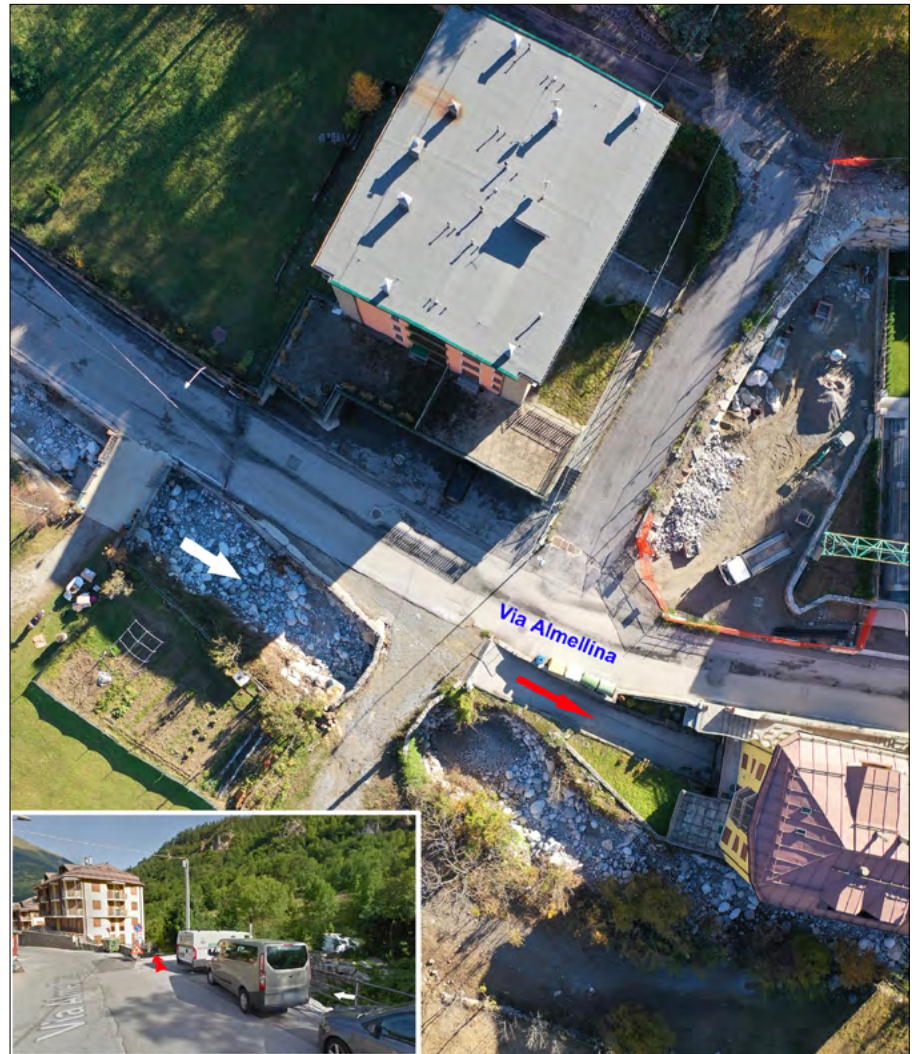
Figura 216. Limone Piemonte, Via Almelina. Due attraversamenti con luce decisamente insufficiente, costruiti in cemento armato e pietre, sovrappassano il T. Almelina (freccia bianca). A circa un metro di distanza dall'alveo, diviso da un sottile setto (cfr. fig. 199a), è stata realizzata una discesa ai garage del condominio (freccia rossa). Quest'ultimo, come si intuisce chiaramente dalla visione dall'alto, ha invaso e ristretto l'alveo originale del torrente (foto Eurodrone).

Per quanto concerne la casistica oggetto di studio, ossia molti dei fenomeni dissestivi riscontrati a Limone Piemonte in prossimità della rete idrografica (figura 216), si deve quindi riscontrare che, nel caso di interventi in adiacenza dei corsi d'acqua, la valutazione istruttoria dei singoli progetti non entra in merito alle tematiche idrauliche o geomorfologiche, bensì unicamente a quelle di carattere paesaggistico; anche in questo caso, l'esperienza diretta maturata dallo scrivente indica come, in alcuni casi, le procedure istruttorie si siano focalizzate su aspetti e problematiche di carattere prettamente estetico e visivo.

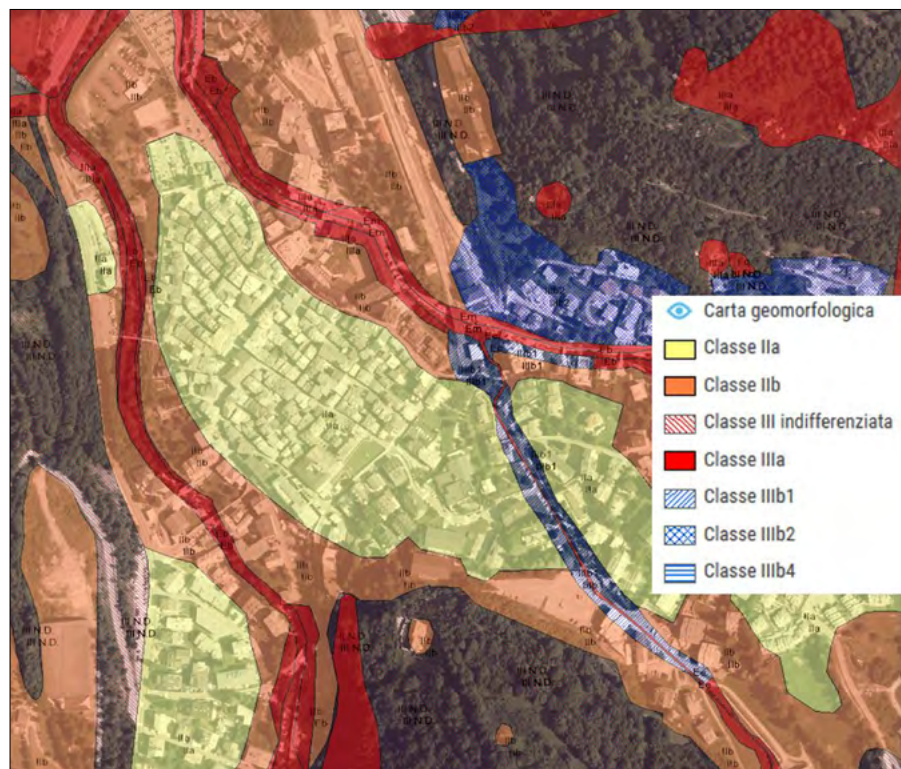
Figura 217. Estratto, ottenuto mediante l'apposito visualizzatore web del Comune di Limone Piemonte, delle perimetrazioni del PRG in termini di classe di pericolosità idrogeologica e di conseguente idoneità all'utilizzazione urbanistica: è evidente l'estensione delle aree attribuite alle diverse tipologie della Classe III, mentre le aree di più antico insediamento (evidenziate dalla ricostruzione, riportata in precedenza, dell'evoluzione storica dell'area urbanizzata) ricadono in Classe II.

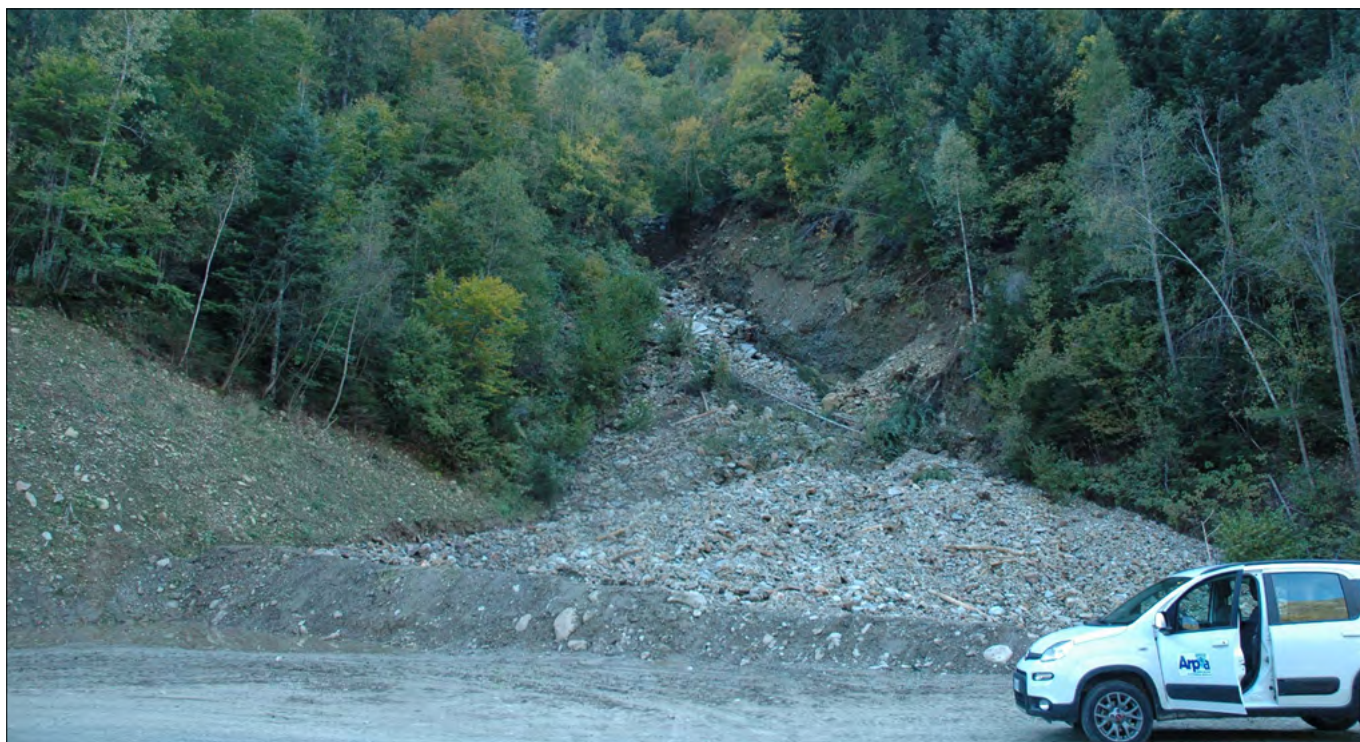
Nell'alto bacino del Fiume Sesia si sono registrati intensi processi fluviali che hanno interessato tutto l'alveo del corso d'acqua; tra Alagna Valsesia e Riva Valdobbia alcuni rii laterali hanno generato colate detritiche che in alcuni casi hanno raggiunto la strada di fondovalle (figura 221).

Figura 221. Cono di accumulo da colata detritica in Comune di Riva Valdobbia.

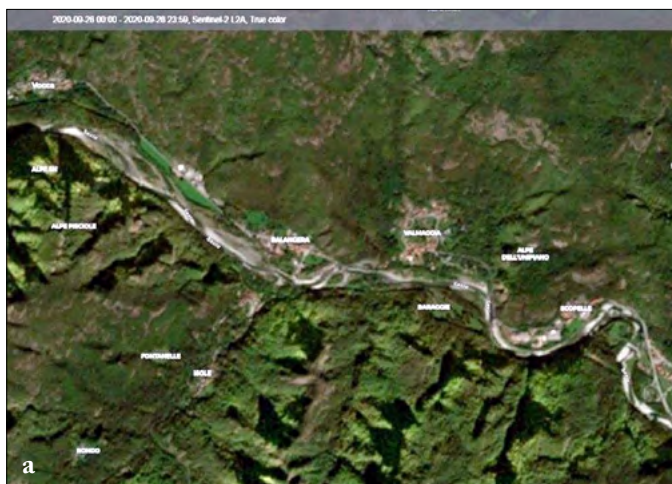
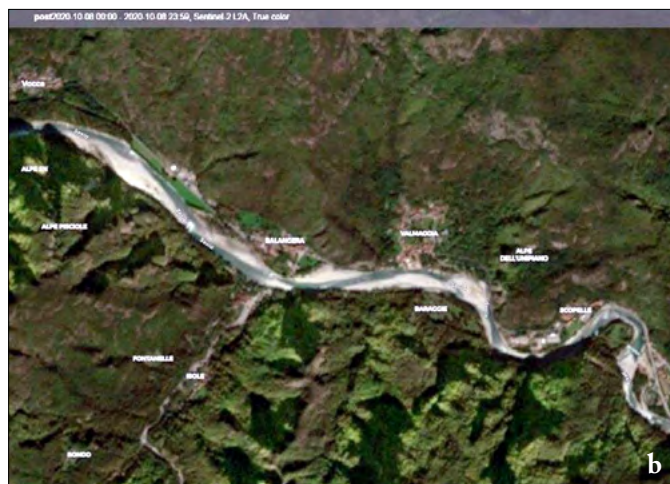
fronto delle immagini Sentinel-2A L2A pre e post evento (figure 222a e 222b) è possibile osservare come la piena abbia occupato l'intero *bankfull* asportando e mobilitando ingenti quantità di ma-

Figura 222. Confronto tra le immagini Sentinel-2A L2A del 28 settembre 2020 e dell'8 ottobre 2020, zona tra Vocca e Varallo.

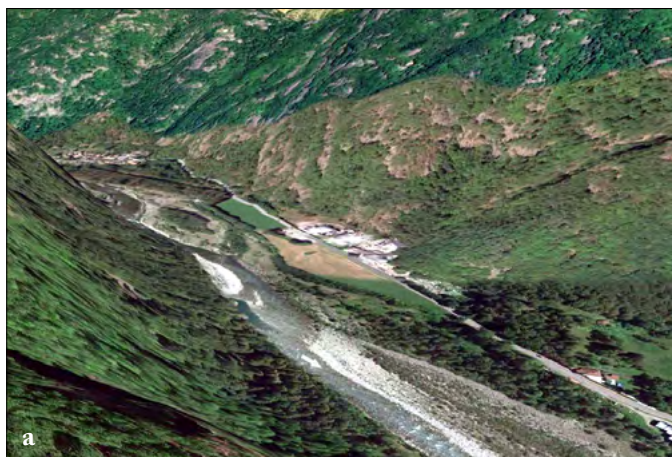
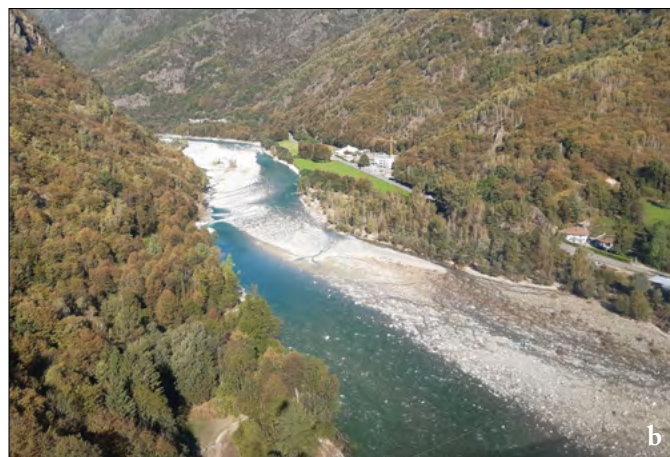
teriale dalle isole e barre vegetate, modificando la posizione dei canali attivi (figure 223a e 223b). L'erosione di fondo in alcuni casi ha interessato le opere di attraversamento.

Figura 223. Località Balangera, confronto tra la situazione precedente (a) e post evento (b). Si noti la completa asportazione delle isole e barre laterali: l'acqua ha occupato tutto il corridoio fluviale con profonde erosioni di sponda e di fondo.

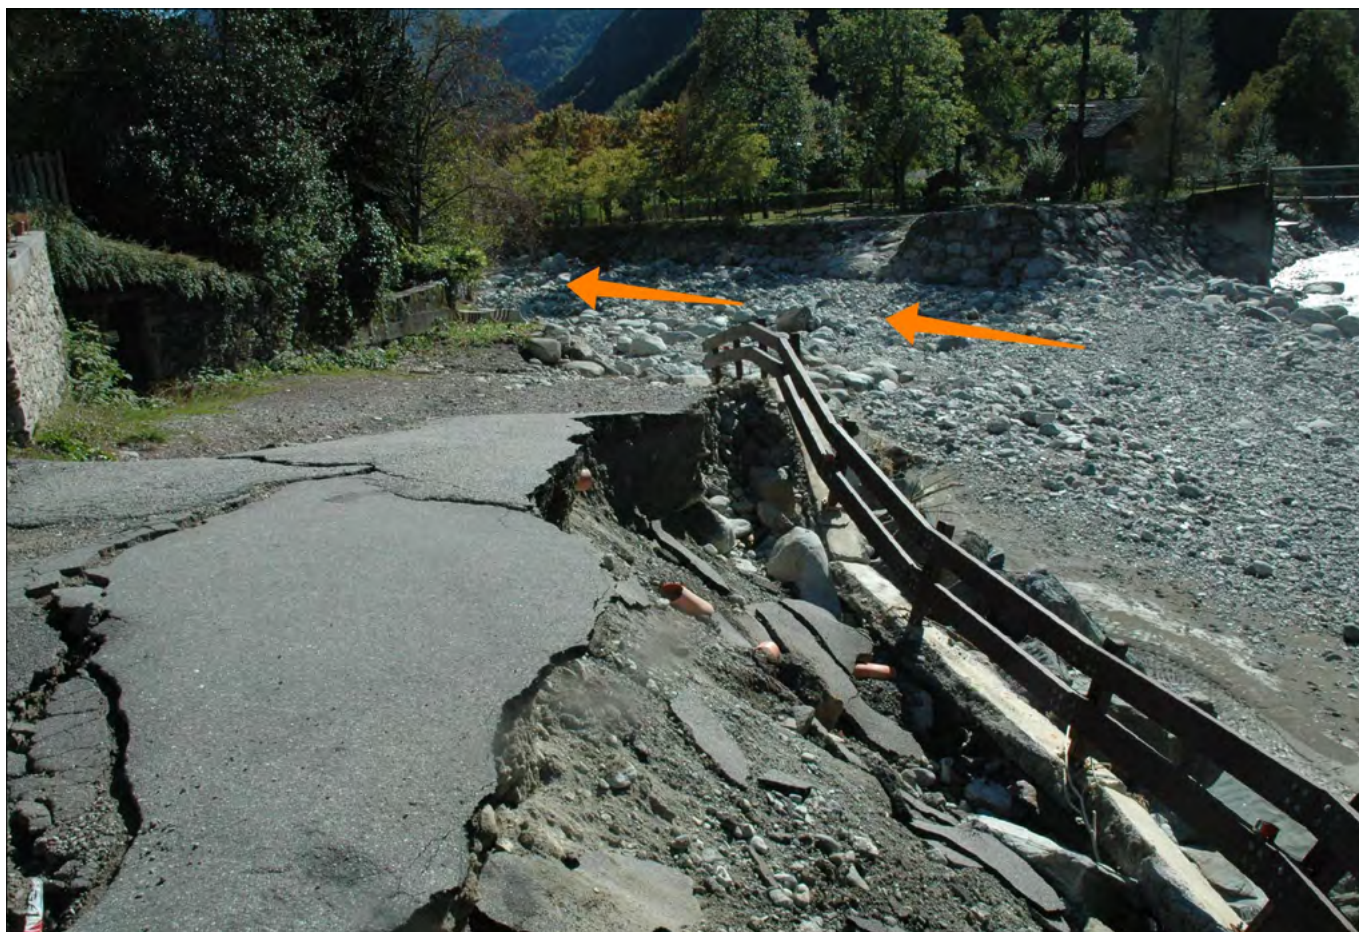
Figura 224. Riattivazione del canale secondario in prossimità di Campertogno.

Lungo l'alveo si sono riattivati molti canali secondari come a Campertogno dove le acque hanno causato il danneggiamento del guado e della strada di accesso all'area sportiva (figura 224).

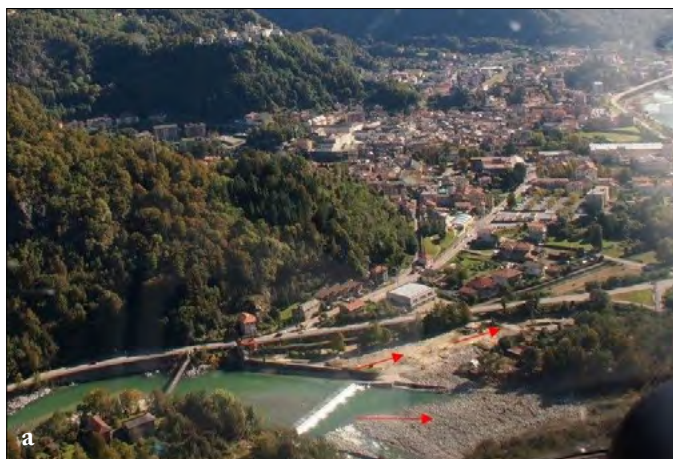
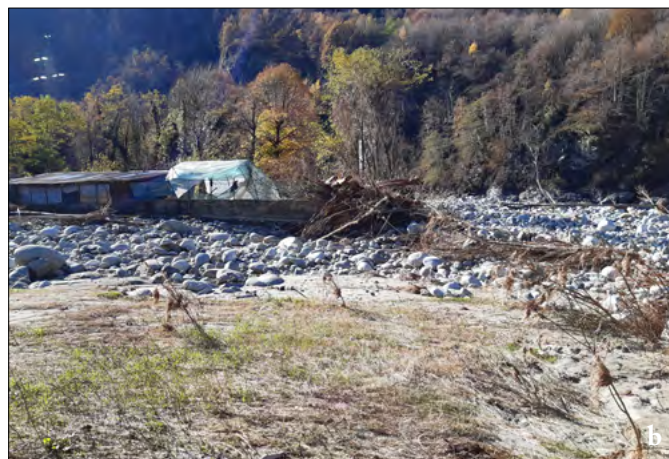
A Valmaggia e Scopelle si sono registrati allagamenti dei piani inferiori degli edifici e dei cortili prossimi al corso d'acqua; in località Baraggiolo a Varallo (figure 225a e 225b) un processo di alluvionamento grossolano ha investito un edificio già coinvolto nell'evento alluvionale del settembre 1993 a seguito

Figura 225. Varallo loc. Baraggiolo (VC): a) panoramica dell'area con indicazione delle principali direzioni di deflusso, frecce rosse; b) particolare del materiale grossolano depositato nell'intorno dell'edificio.

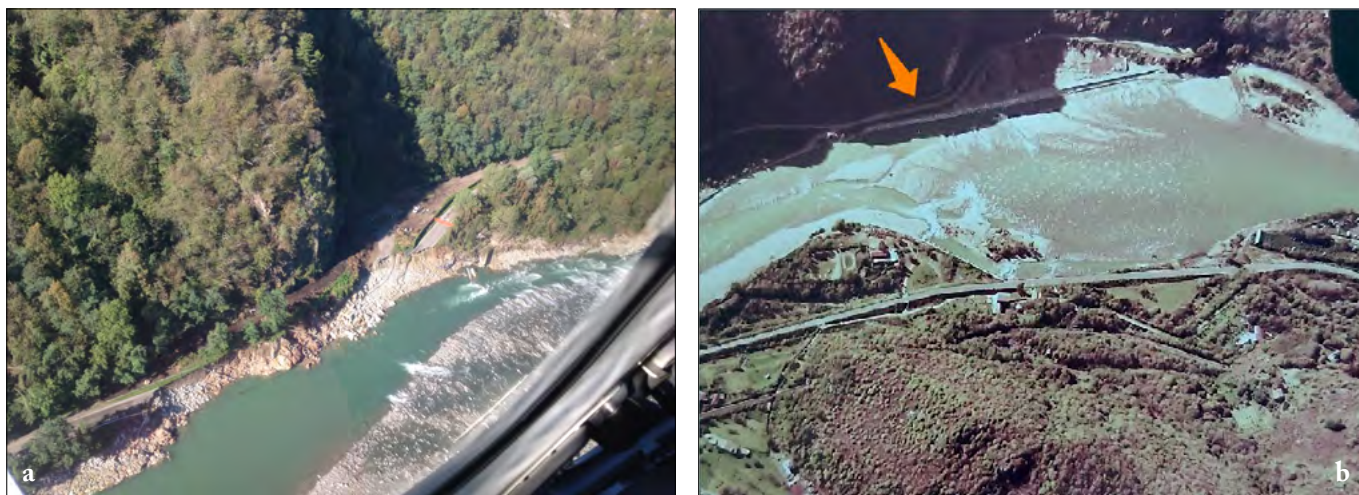
con la messa in posto di un muro-argine che aveva ridotto l'ansa del fiume (figure 226a e 226b). Nelle prime ore della mattina del 3 ottobre un'autovettura stava percorrendo quel tratto: l'acqua che aveva raggiunto il livello stradale ha prima sollevato e poi trascinato l'automobile e i suoi due occupanti nella corrente. Uno di essi ha perso la vita.

Figura 226. Varallo (VC): a) tratto della strada Doccio-Locarno erosa durante le prime ore della mattina del 3 ottobre; b) lo stesso tratto nelle fotografie aeree del 1977, si noti l'argine appena costruito che chiude l'ansa del fiume in sponda destra.

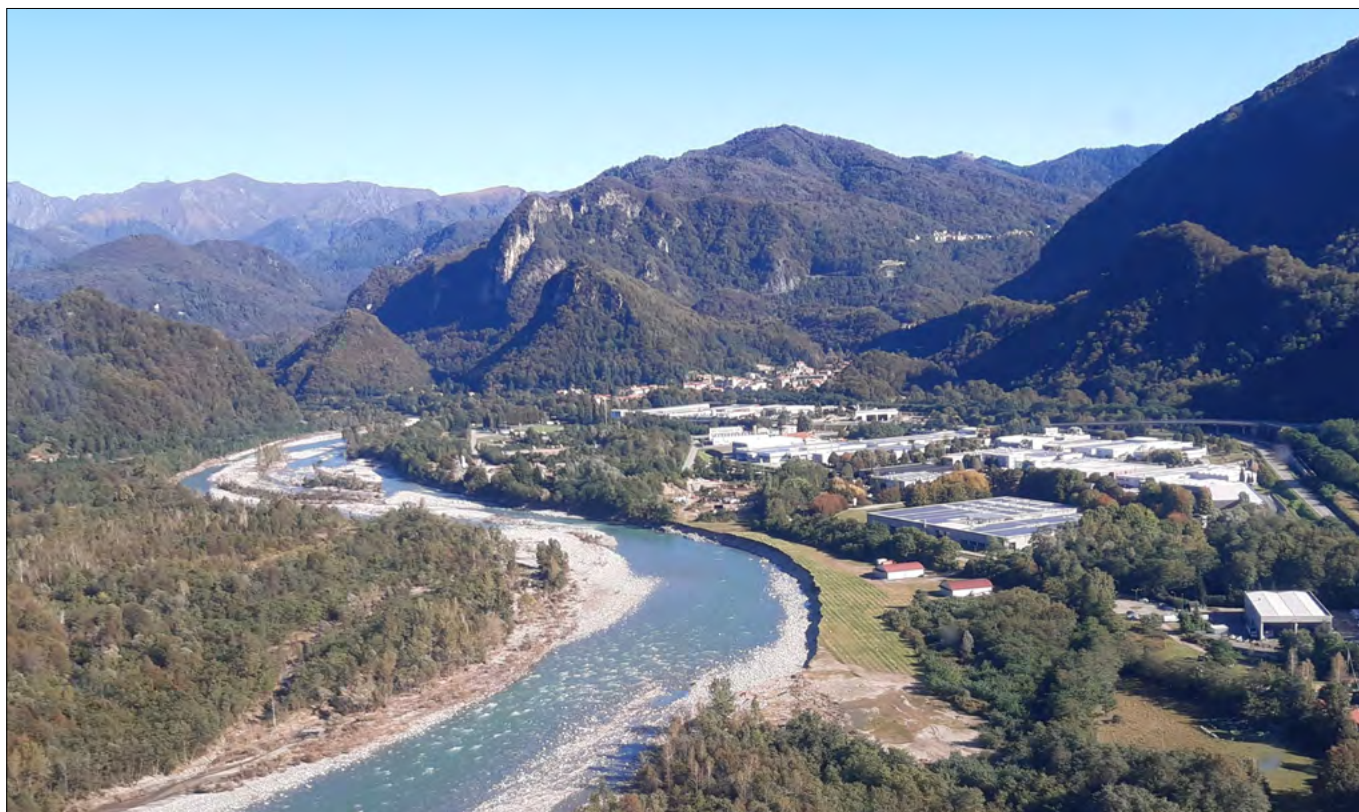
Figura 227. Roccapietra (VC): Zona industriale di Roccapietra, ripresa da valle a monte qualche giorno dopo l'evento. In primo piano è evidente la profonda erosione di sponda che ha causato l'asportazione di gran parte del terreno su cui insiste l'avo superficie.

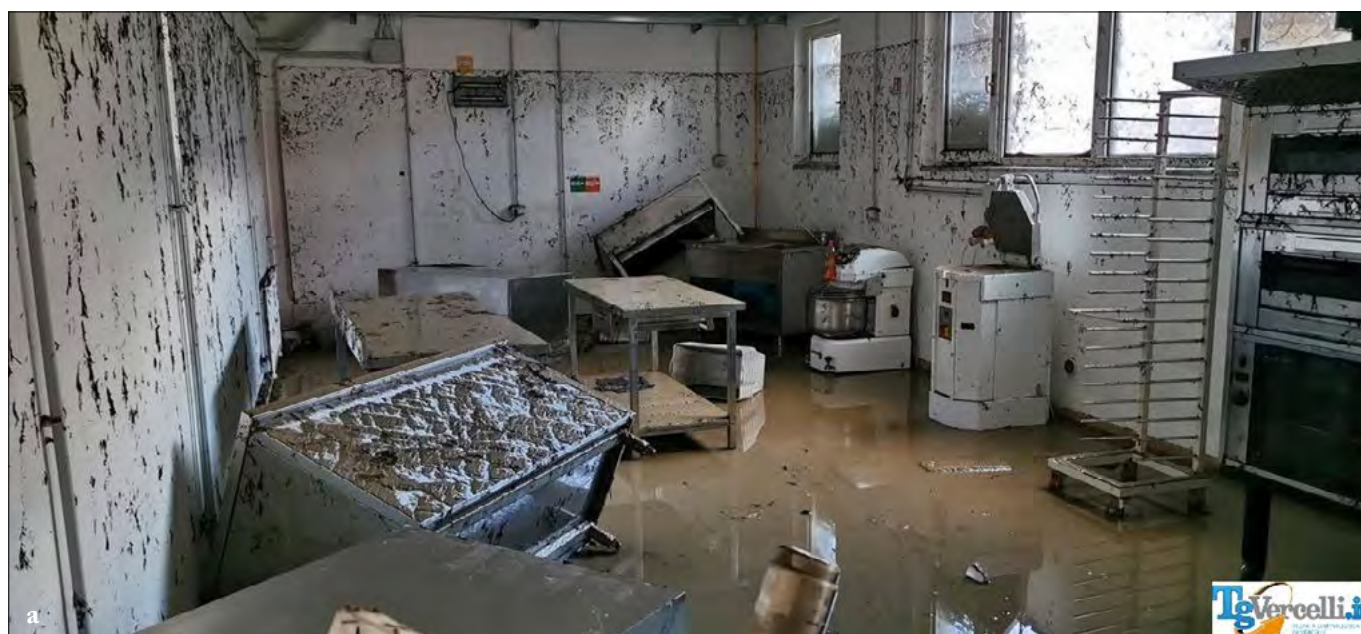
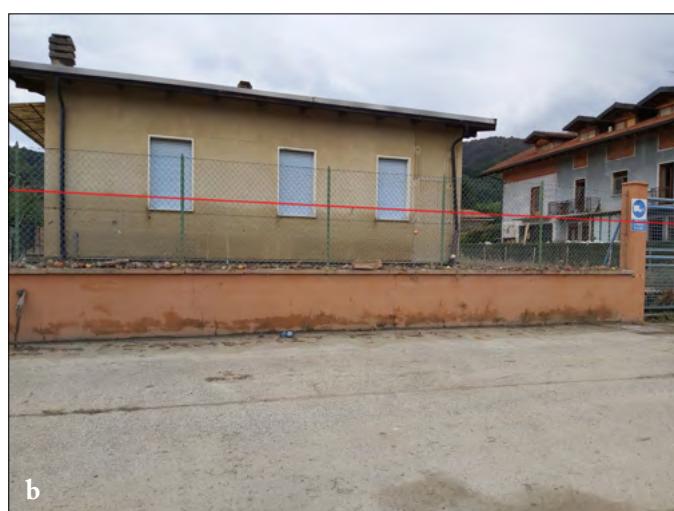
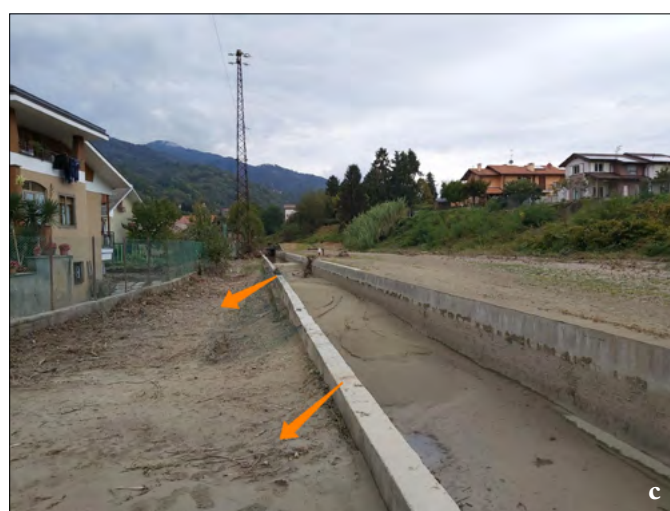
Figura 228. Borgosesia (VC): Rione Isola alcuni giorni dopo il passaggio dell'acqua che ha invaso gli scantinati e i primi piani degli edifici; a) I laboratori del centro Enaip di Borgosesia (f. TG Vercelli 07/10/2020); b) la linea rossa indica l'altezza raggiunta dall'acqua in via Isole II; c) il canale di derivazione che ha convogliato l'acqua all'interno dell'edificato.

sparmiando il rione da danni ancor più gravi (figure 228a, 228b e 228c). L'area nel corso del XIX e XX secolo è stata più volte interessata da allagamenti. Il rione negli ultimi decenni è stato inondato dalle piene del 1968, 1977, 1978.

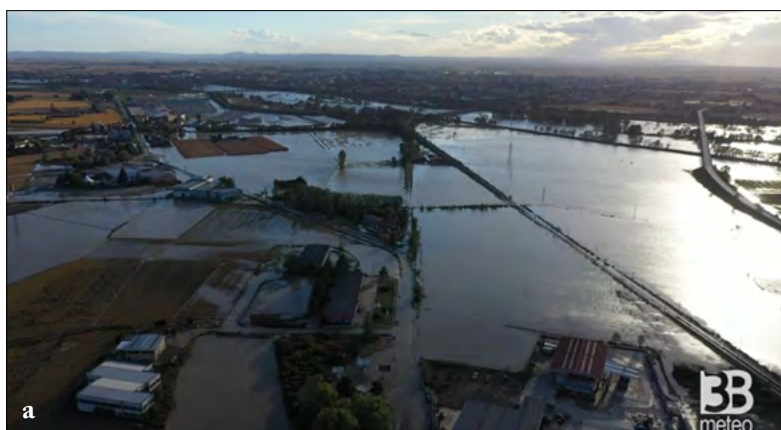
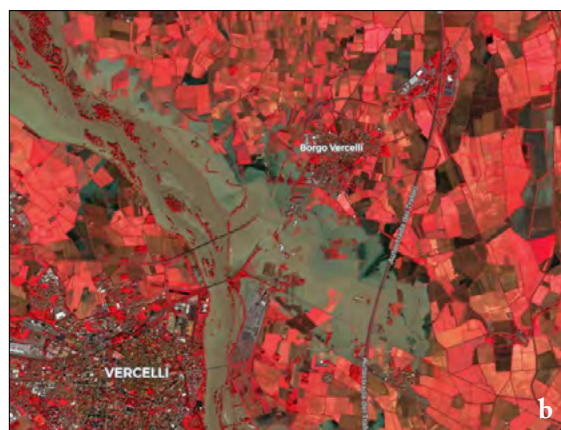
del novembre 1968. La zona inondata ricopre un'area vasta che comprende a Sud anche l'abitato di Torrione Rossignoli e Cascinotti Corona; le acque hanno seguito la naturale depressione ove anticamente scorreva l'alveo del Sesia con direzione NW-SE (Reis R., 2004) (figura 230).

Figura 230. Borgo Vercelli (VC): a) gli estesi allagamenti che hanno interessato la frazione Bivio Sesia, la linea ferroviaria Vercelli-Novara e le strade provinciali 11 e 11 bis (f. da video 3Bmeteo); b) l'immagine Sentinel-2A L2A del 3 ottobre 2020 in falso colore evidenzia l'estensione e la direzione delle acque di inondazione.

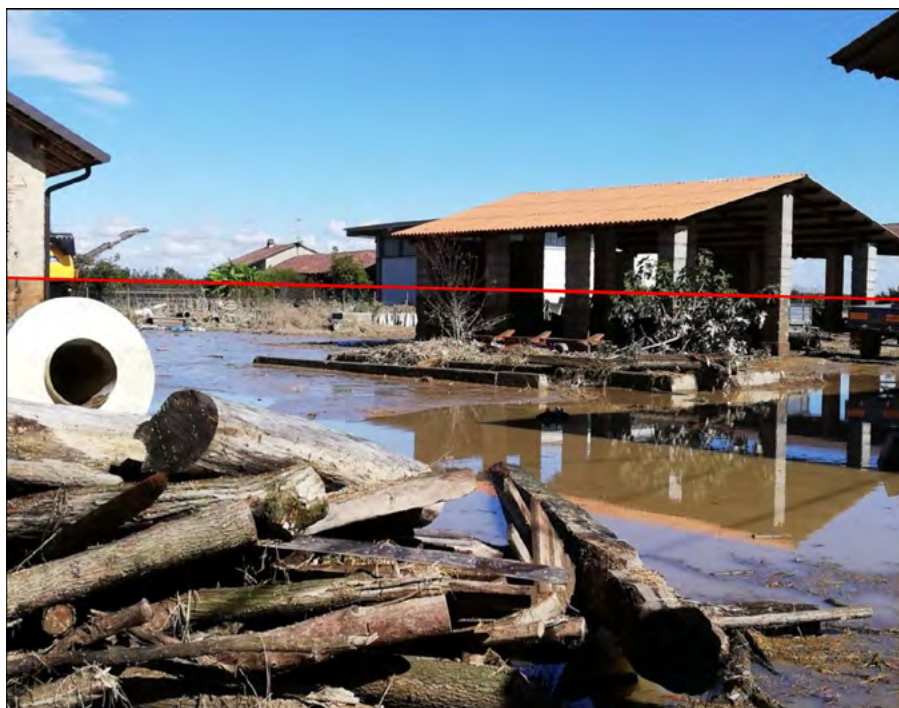
Figura 231. La linea rossa evidenzia il livello raggiunto dalle acque di inondazione a Terranova, frazione di Casale Monferrato (foto da telecitynews24).

Anche la frazione Terranova di Casale Monferrato è stata allagata, in particolare le abitazioni lungo strada provinciale 596 a Est della roggia Stura e soprattutto le cascine più vicine al torrente Marcova; la piena del Sesia ha causato il rigurgito del torrente presso Grangia di Gazzo, dove le acque di esondazione hanno raggiunto l'altezza di 1,2 m. Danneggiato anche il rilevato ferroviario in più punti all'interno del territorio di Terranova (figura 231).

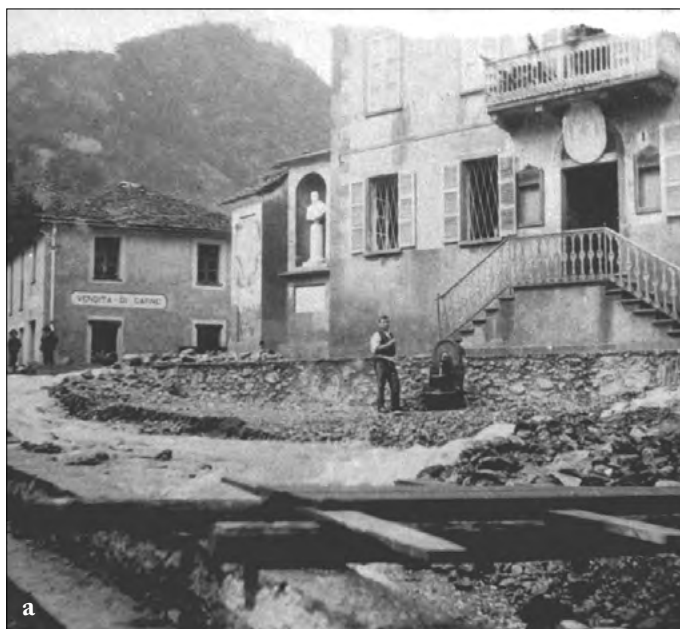
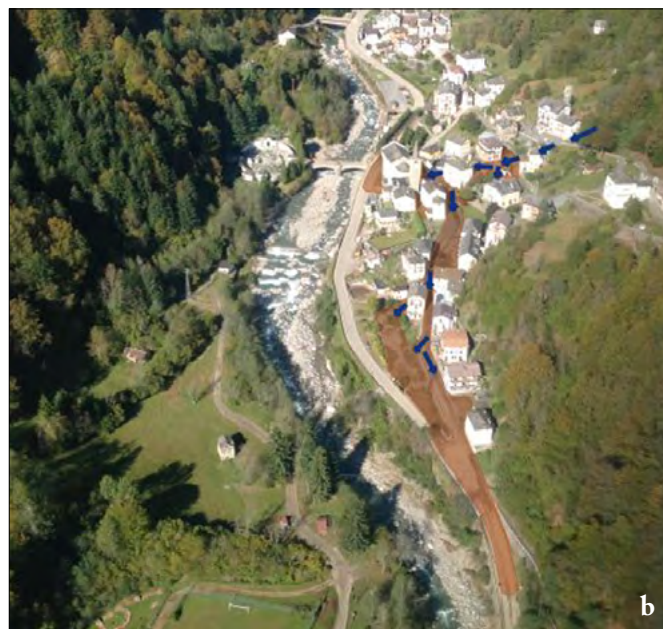
Figura 233. Fobello (VC): a) nella foto d'epoca scattata a seguito dell'alluvione del maggio 1923 (archivio Arpa Piemonte), si vedono le acque del rio Montà, provenienti dal versante dietro gli edifici, causare profonde erosioni davanti al Municipio in via Roma; b) lo stesso corso d'acqua durante la piena di ottobre 2020 ha dato vita ad una colata detritica interessando le medesime aree del 1923 nel concentrico. Nell'immagine a destra, è stato evidenziato in marrone il percorso della colata.

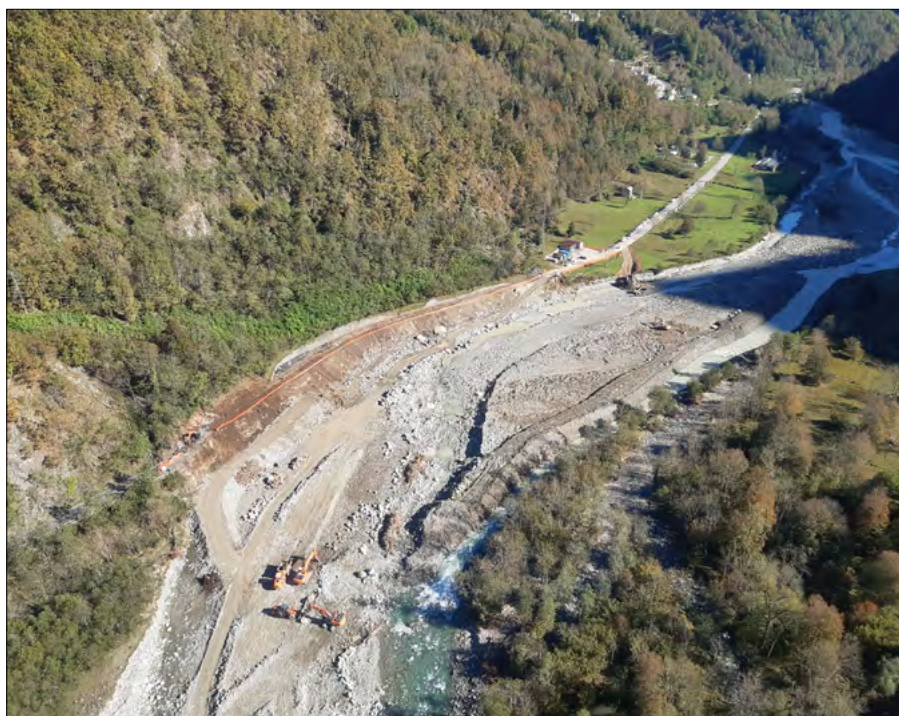
Figura 234. Cravagliana (VC) località Pian delle Fate: il tratto di strada di fondovalle eroso dalla corrente che ha determinato l'isolamento dell'intera valle.

– Piano delle Fate (figura 234) con la completa asportazione di circa 300 metri della strada di fondovalle e il conseguente isolamento di tutta la vallata a monte.

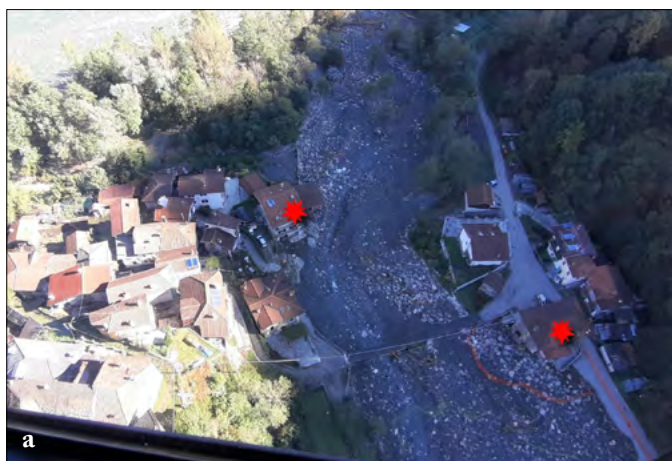
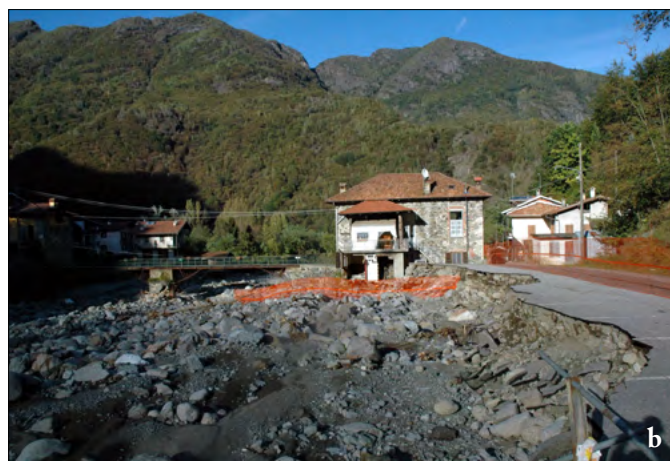
Il torrente Croso di Morca, qualche chilometro a monte della cittadina di Varallo, nella notte tra il 2 e il 3 ottobre ha dato vita ad un violento processo torrentizio. Materiale detritico costituito da massi, blocchi, ghiaia è stato trasportato a valle dalla corrente; si sono verificate profonde erosioni di sponda, in particolare in destra appena a valle di Isole di Morca, è stato asportato un tratto stradale in corrispondenza del parcheggio di Solivo, molte autovetture sono state distrutte. L'edificio storico dell'Osteria del Cacciatore è stato gravemente danneggiato così come parte di un'abitazione e le sue pertinenze in sinistra a valle del ponte (figure 235 e 235b).

Figura 235. Morca (VC): a) fotografia da elicottero di frazione Solivo, in evidenza gli edifici danneggiati; b) l'Osteria dei Cacciatori il cui edificio è stato danneggiato dall'acqua e dai massi trasportati dalla corrente; è stato inoltre asportato in parte il parcheggio a monte.

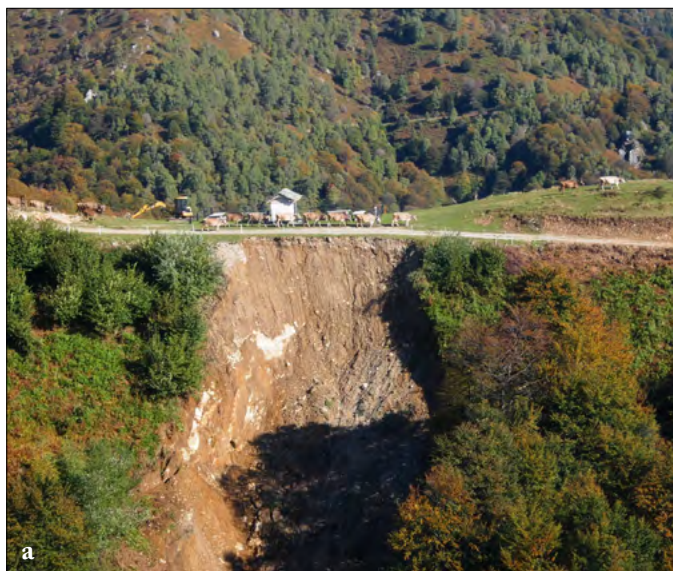
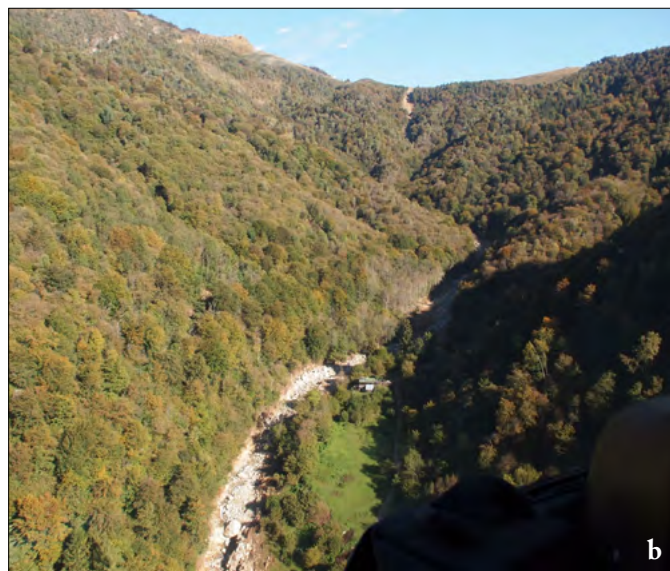
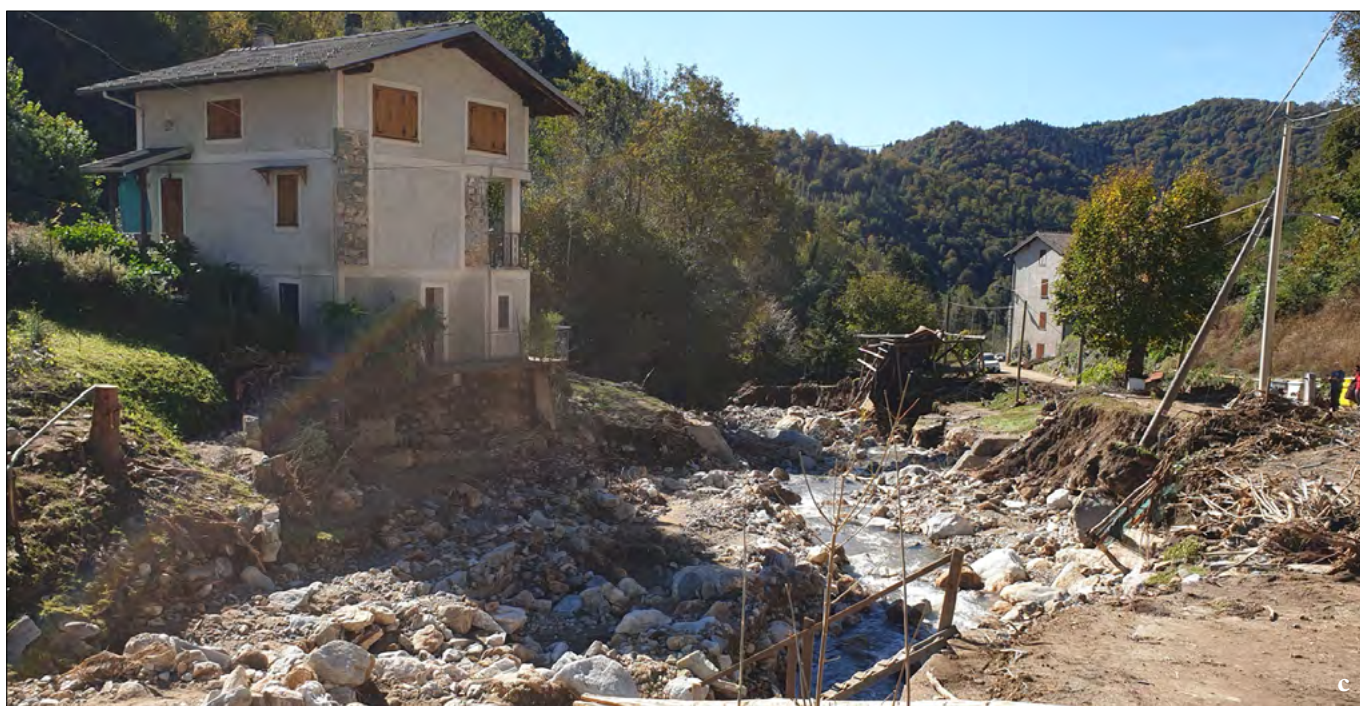
Un fenomeno franoso sviluppato presso la cresta dell'Alpe Ranghetto ha interessato la stretta valle solcata dal torrente Nono. Le intense precipitazioni hanno saturato il materiale detritico di origine colluvio-morenica costituente la cresta del rilievo e attivato un distacco di materiale con una nicchia di circa 20 m; il materiale saturo si è così incanalato nell'impluvio e successivamente nell'asta del torrente Nono dando origine ad un fenomeno di trasporto iper-concentrato che si è propagato fino a fondovalle. Distrutti i ponti di collegamento delle frazioni Corte e Costa, erosioni profonde ai lati del torrente hanno causato gravi danni alla strada di fondovalle che è stata anche raggiunta dai deflussi, alcune macchine e un trattore sono state trascinate in alveo (figure 236a, 236b e 236c).

Figura 236. Camasco (VC): a) la nicchia di distacco da cui ha avuto origine la frana nel bacino del rio Nono e il canale riattivato (b); c) erosioni spondali accentuate con danni alla strada di fondovalle.

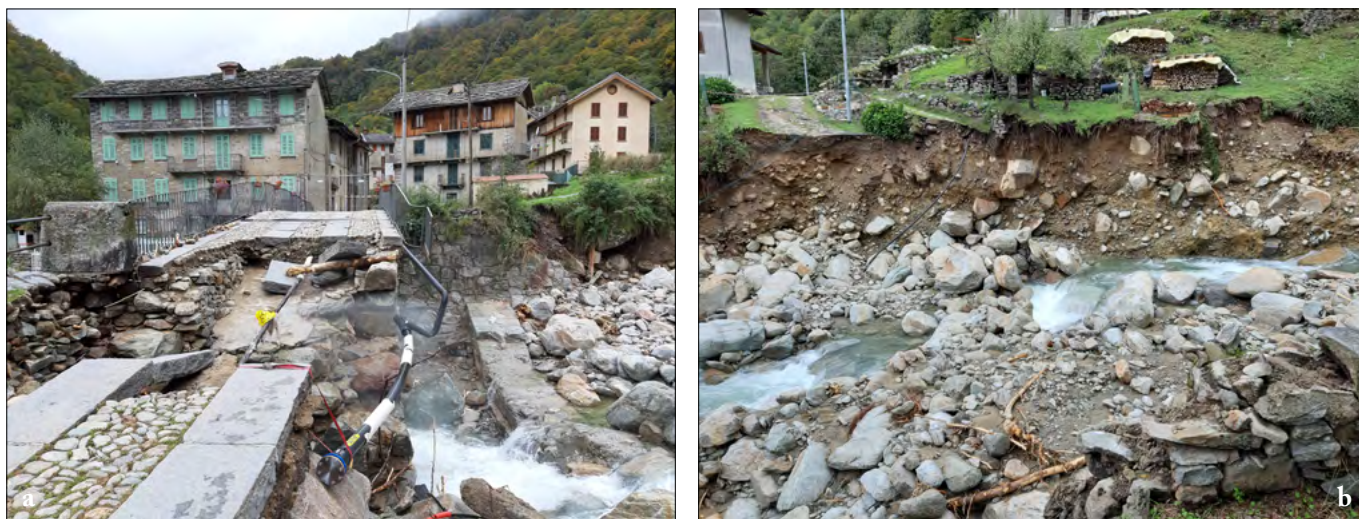
Figura 237. Piedicavallo, Torrente Mologna: a) danni al ponte della strada antica; b) erosione spondale in corrispondenza della passerella pedonale distrutta.

Alla testata della Valle Cervo la piena del torrente Mologna, sul cui conoide è situata parte dell'abitato di Piedicavallo, ha distrutto due passerelle pedonali in località Le Piane e nella parte apicale del conoide; ha inoltre danneggiato il ponte della strada principale (figure 237a e 237b). L'intero corso del torrente Mologna si è ampiamente modificato con erosioni di sponda ed erosioni al piede dei versanti adiacenti.
