# Geologia dell'Ambiente

Supplemento al n. 4/2021

## L'EVENTO ALLUVIONALE DEL 2-3 OTTOBRE 2020 IN PIEMONTE

A CURA DI  
FABIO LUINO

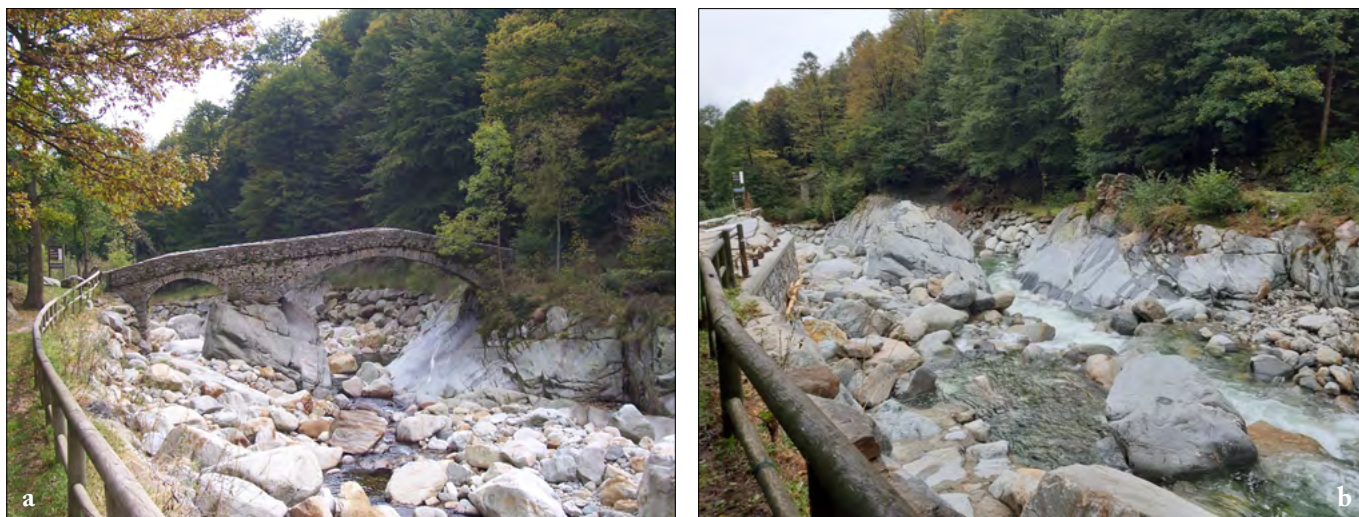
A Piedicavallo la piena del torrente Cervo ha distrutto lo storico ponte pedonale della Coda (figure 238a e 238b); i depositi glaciali sulla sponda destra del Cervo sono stati erosi mentre sulla riva sinistra sono stati riattivati canali paralleli all'alveo ordinario. Lungo i canaloni di valanga presenti sui versanti in destra idrografica, tra Piedicavallo e il Ponte Pinchiolo, si sono innescate colate detritiche che hanno raggiunto il torrente Cervo.

Figura 238. Piedicavallo, il ponte pedonale della Coda: a) prima e b) dopo il passaggio della piena del Cervo.

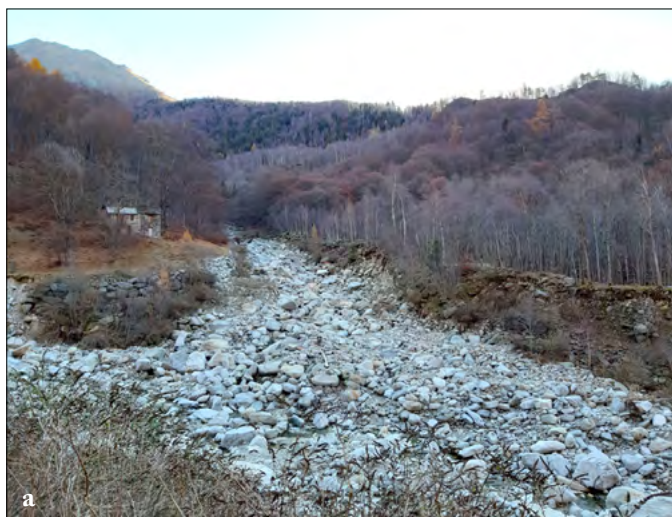
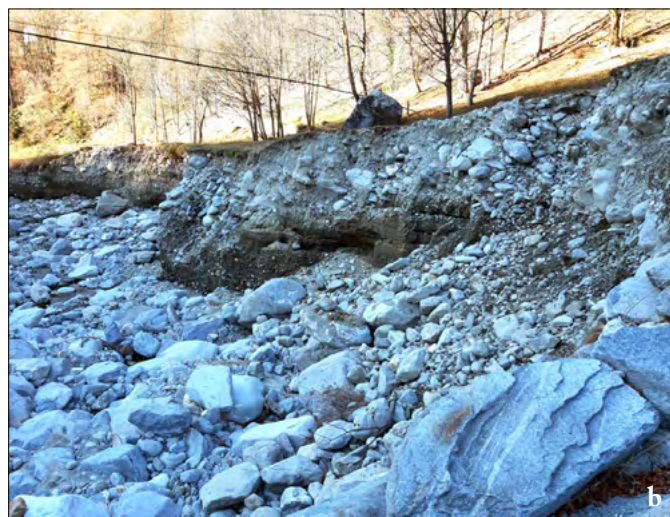
Lungo il torrente Chiobbia, affluente del torrente Cervo, si sono verificati ingenti fenomeni di trasporto solido, in particolare alla confluenza del laterale rio Valdescola nel torrente Chiobbia stesso, e importanti erosioni spondali (figure 239a e 239b). Durante l'evento i flussi provenienti dalle incisioni laterali dei versanti sovrastanti hanno provocato l'asportazione del materiale fine lungo la pista carrozzabile in destra del Chiobbia.

Figura 239. a) Confluenza del rio Valdescola nel Chiobbia; b) estese erosioni spondali lungo l'asta del Chiobbia.

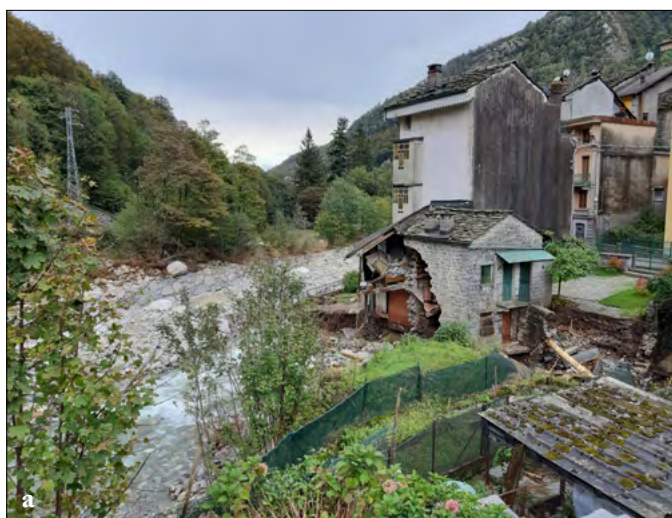
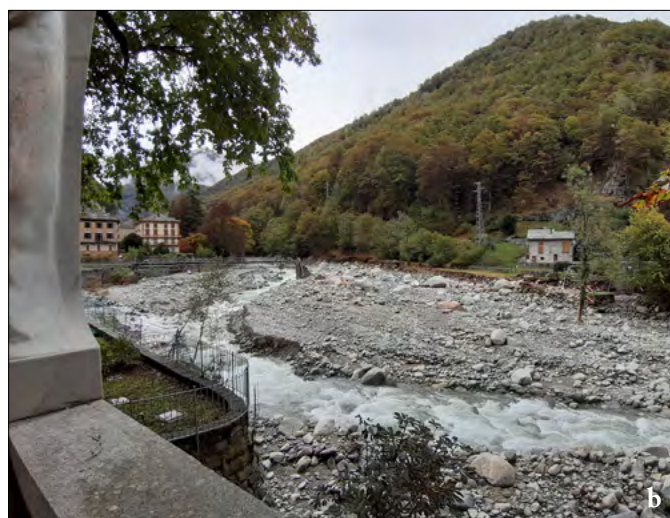
A Rosazza la piena del torrente Cervo ha provocato il crollo del ponte di Vittone, con danni ad un edificio adiacente; le acque tracimate in regione

Fornaca, in sinistra idrografica, hanno eroso un'ampia superficie, danneggiato una passerella pedonale e un edificio agricolo (figure 240a e 240b).

Figura 240. Rosazza: a) danni a un edificio adiacente il ponte di Vittone crollato per il transito della piena; b) erosione per tracimazione in regione Fornaca.

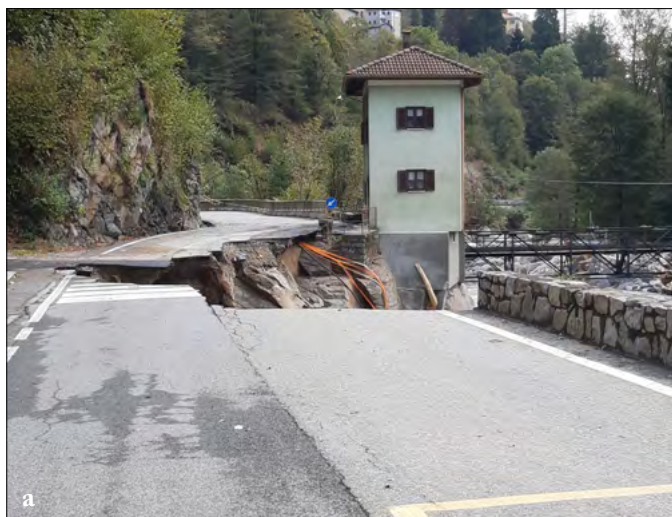
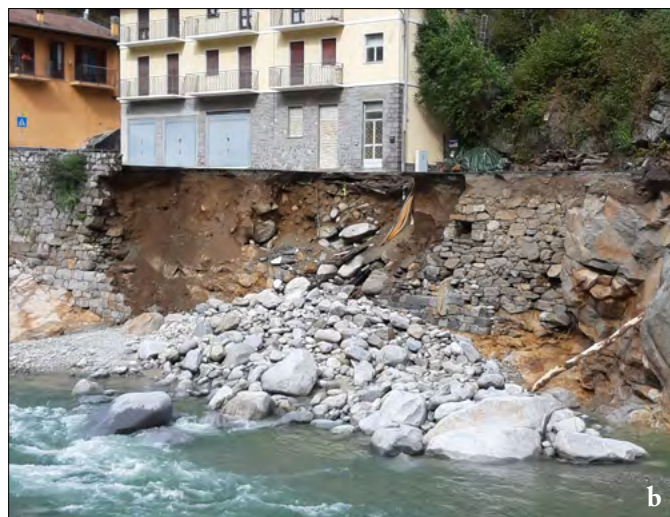
che sinistra. In località Ponte l'onda di piena ha danneggiato l'argine spondale ed interessato il terrapieno retrostante. La strada provinciale della Valle Cervo è stata danneggiata da cedimenti delle ripe laterali e completamente interrotta dal crollo della sede stradale in località Malpensà di Campiglia Cervo (figure 241a e 241b). Questa interruzione della viabilità principale ha reso necessario

Figura 241. Crollo della strada provinciale in località Malpensà (Campiglia Cervo).

l'immediato ripristino della viabilità secondaria sostitutiva, con la rimozione dei depositi di colata detritica lungo il rio Bele e rio La Rivazza a Campiglia Cervo.

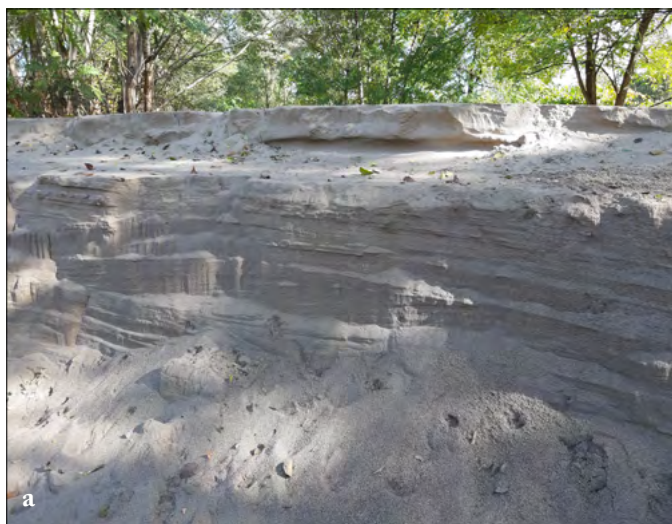
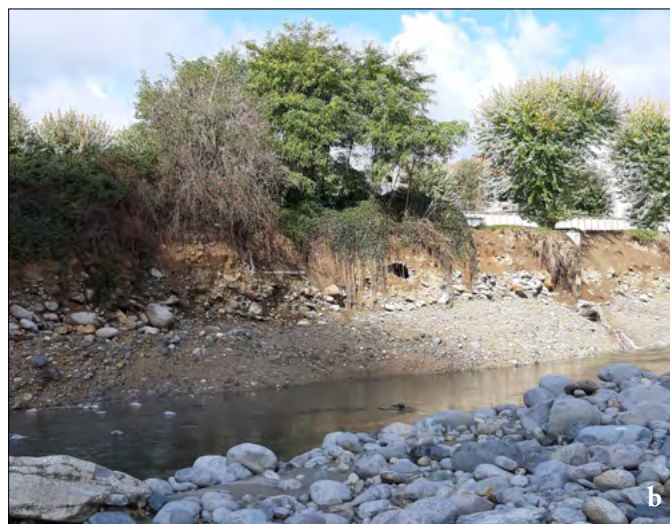
Figura 242. a) Particolare dei livelli di sedimenti sabbiosi che si sono depositi nel canale secondario del torrente; b) erosione spondale lungo il torrente Cervo nel tratto sottostante l'abitato di Pavignano.

secondario è stato colmato da sedimenti sabbiosi, che hanno raggiunto anche alcune zone limitrofe della piana alluvionale a prato, e successivamente reinvasi. Gli episodi di deposizione sabbiosa sono stati seguiti da ulteriori pulsazioni di materiale grossolano in alveo, come testimoniano i blocchi di dimensioni decimetriche depositi al di sopra degli orizzonti sabbiosi. Nell'area, oltre agli eventi deposizionali, si sono riscontrati

importanti erosioni su entrambe le sponde (figure 242a e 242b).

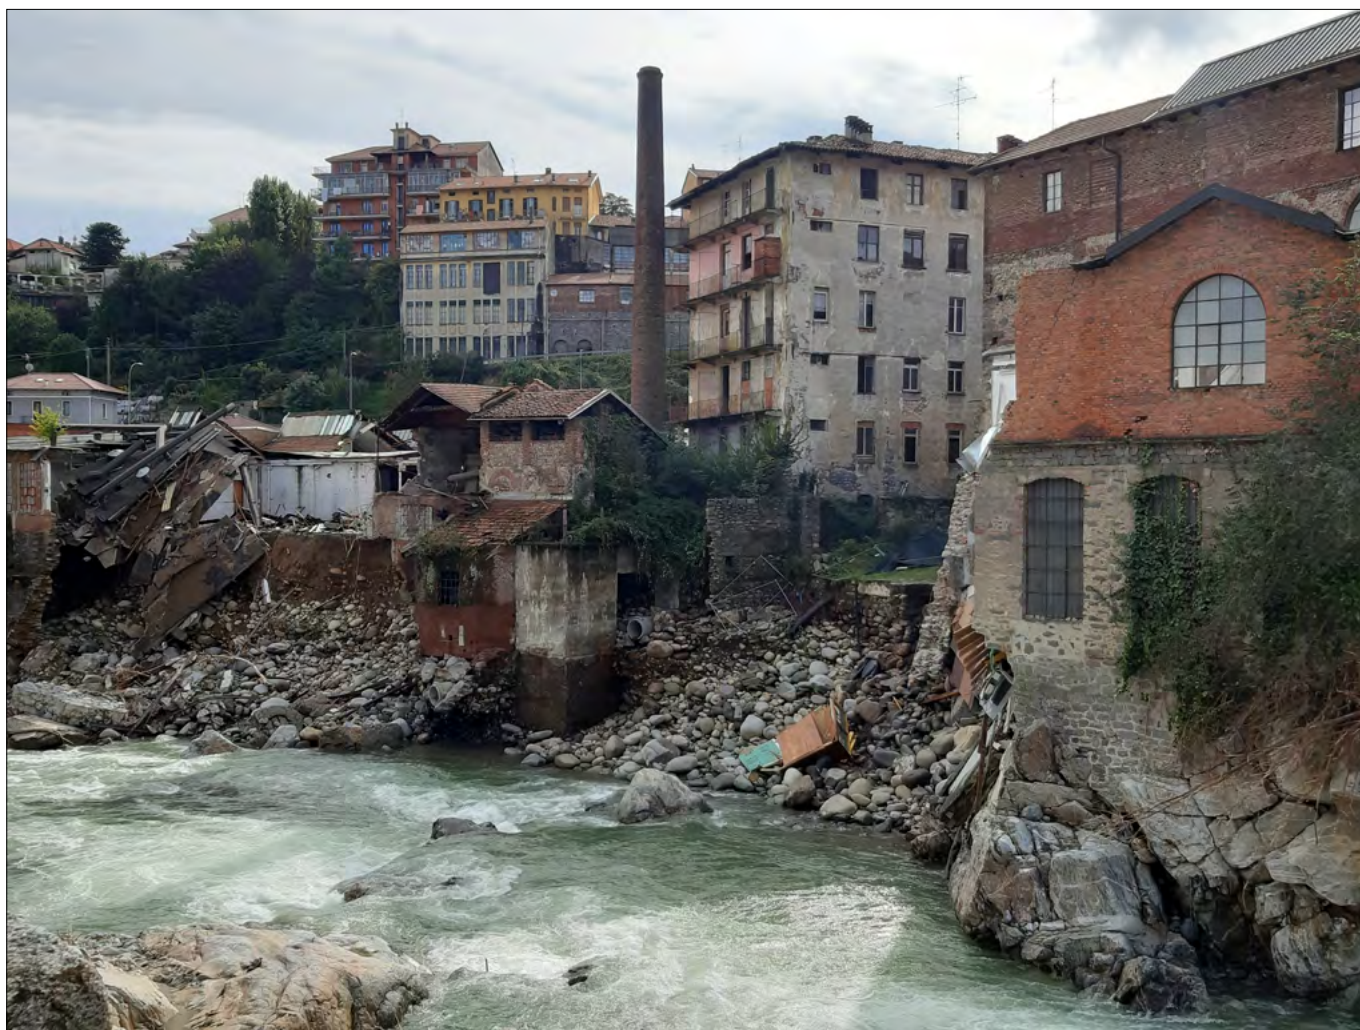
ramento roccioso parecchi tronchi d'albero; più a valle, l'edificio adibito a spazio culturale Hydro di Città dell'Arte della Fondazione Pistoletto, posto sulla sponda destra del torrente, è stato distrutto (figura 243).

Figura 243. Biella, edificio distrutto dall'impeto delle acque del torrente Cervo.

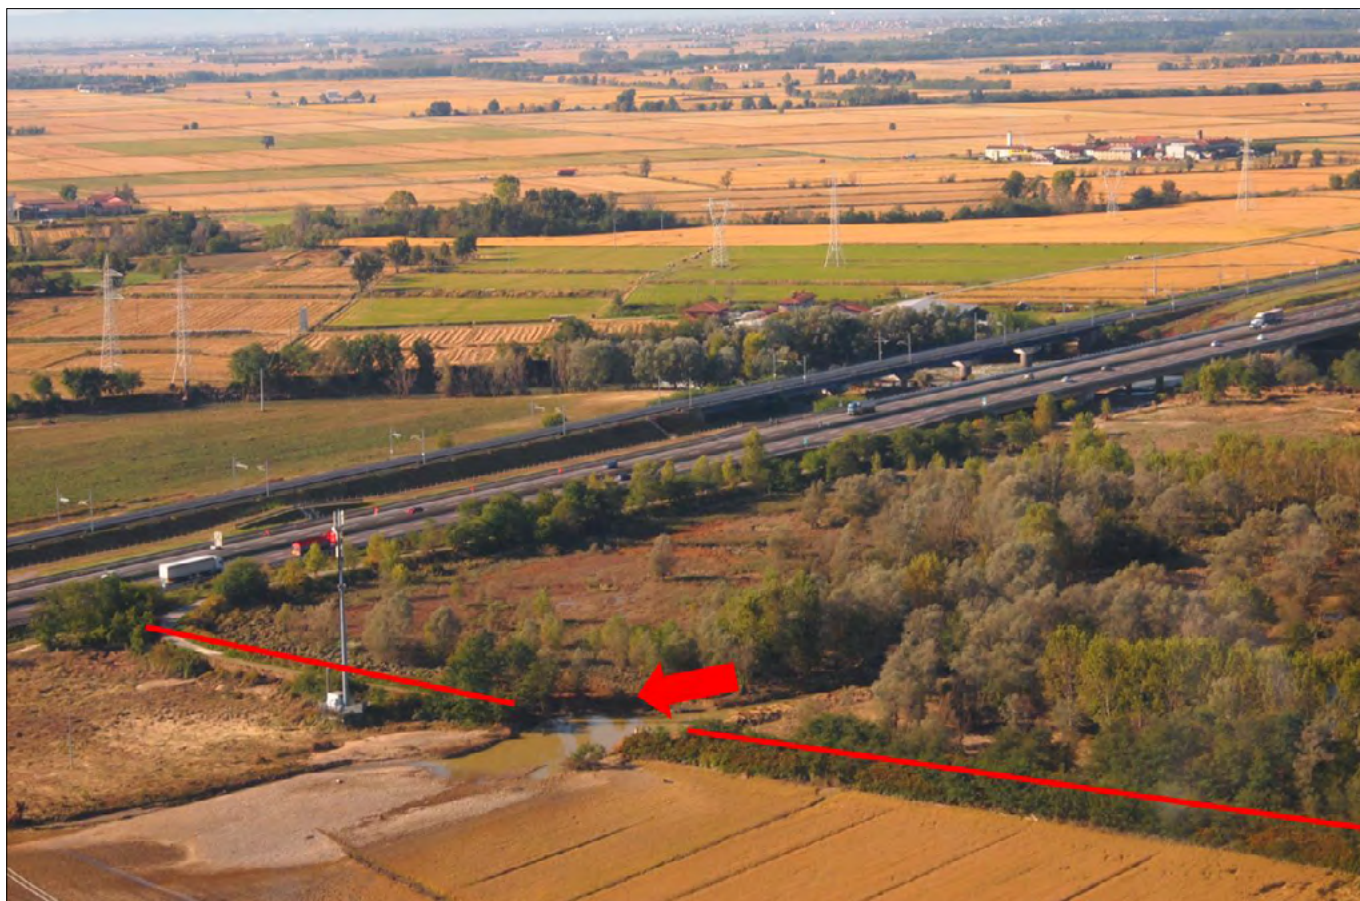
Figura 244. Rottura dell'argine in corrispondenza della roggia Berzetti.

mune di Balocco, nei pressi dell'autostrada A4TO-MI si è verificata la rottura dell'argine in sinistra idrografica, nell'area della roggia Berzetti (figura 244), provocando l'allagamento dei terreni coltivati a riso e dell'autostrada che è stata temporaneamente chiusa. A Formigliana, la piena del torrente ha seriamente danneggiato il Canale Cavour con la rottura di una colonna portante tantoché il canale è stato svuotato completamente (figure 245a e 245b).

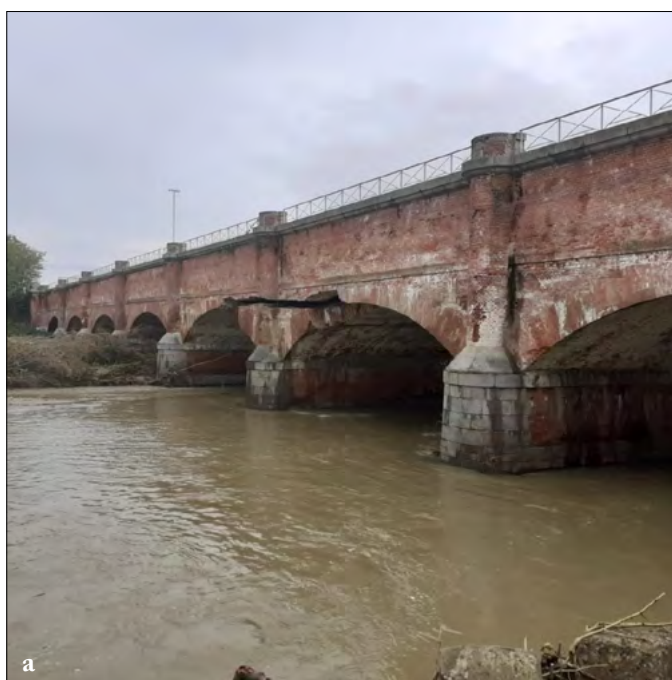
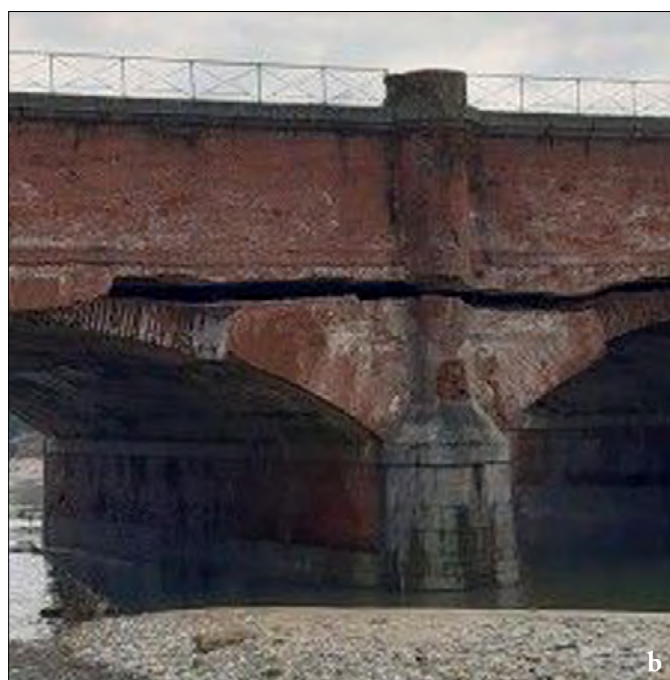
Figura 245. Pila del ponte del Canale Cavour crollata in seguito alla piena del torrente Cervo (f. a) da osservatoreitalia del 07/10/20 e f. b) da agromagazine del 14/10/20).

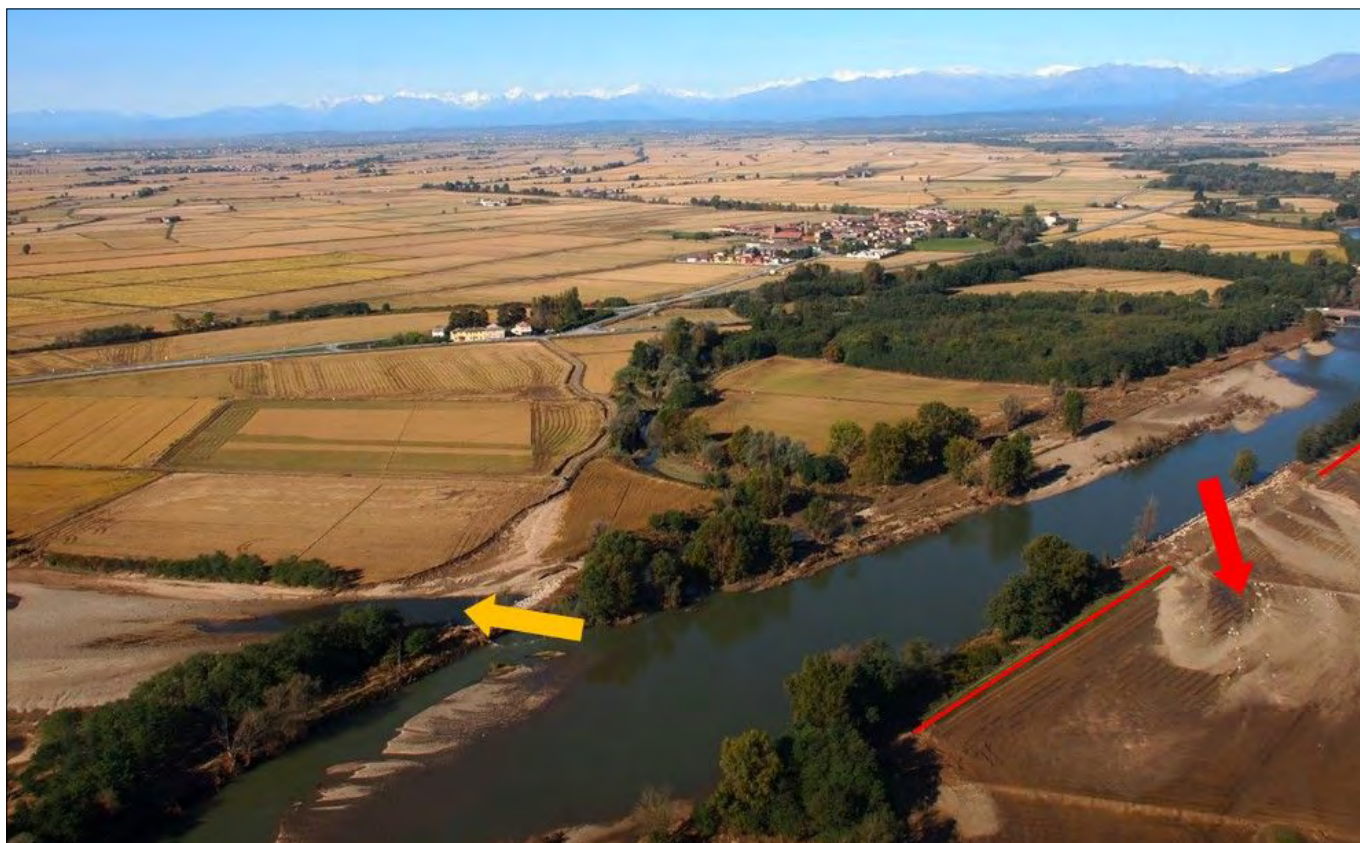
Figura 246. A valle del ponte di Quinto V. se la piena del torrente Cervo ha causato la rotta arginale in sinistra idrografica, indicata dalla freccia rossa, e l'allagamento dei campi coltivati. In destra, la freccia gialla indica il punto di esondazione delle acque del Cervo in piena.

Nel territorio di Quinto Vercellese, a valle del ponte, si è registrata la rotta dell'argine maestro sinistro in tre punti; durante l'evento il livello idrico elevato della piena ha provocato il sormonto

dell'opera e un'erosione al piede che ne ha causato il collasso (figura 246).

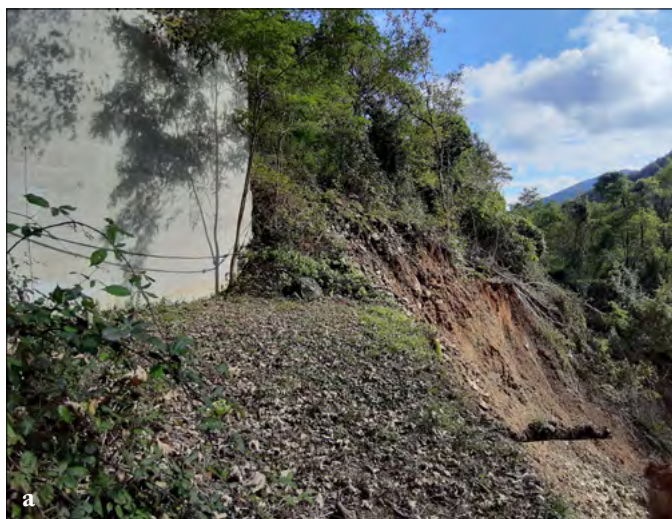
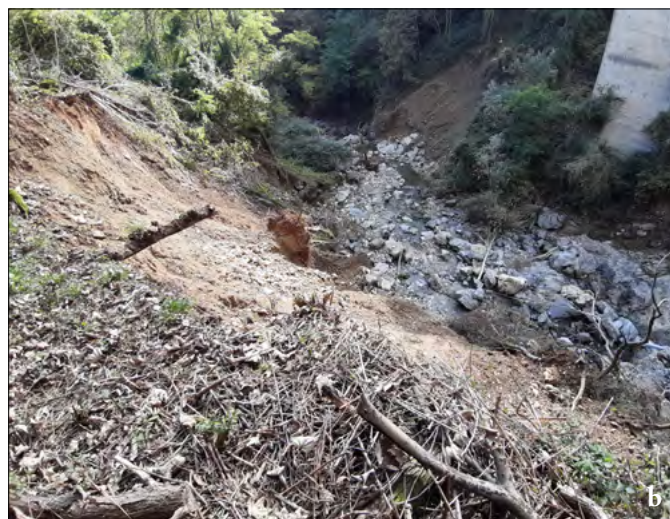
Figura 248. Frana prossima alla base dei piloni centrali del viadotto di Pistolesa.

Nella stessa area forti limitazioni alla viabilità sono state imposte anche dalla chiusura precauzionale del viadotto di Pistolesa, tra Veglio e Mosso (Valdilana), per una frana lungo il rio Poala, adiacente alla base di uno dei piloni centrali del viadotto stesso (figure 248a e 248b).

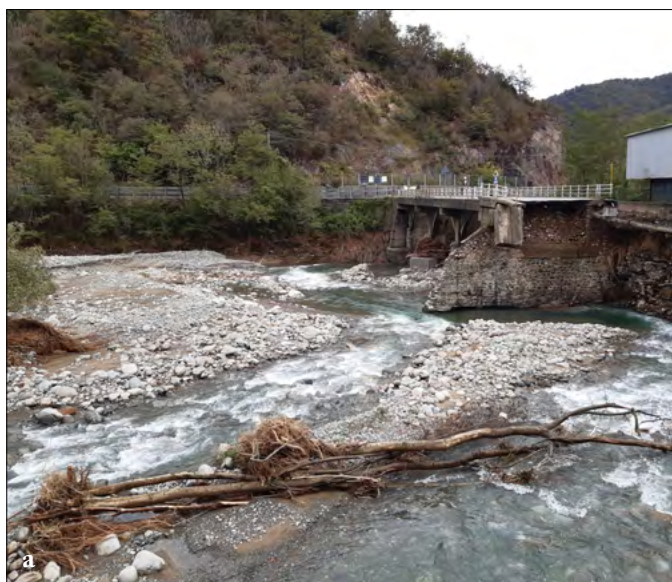
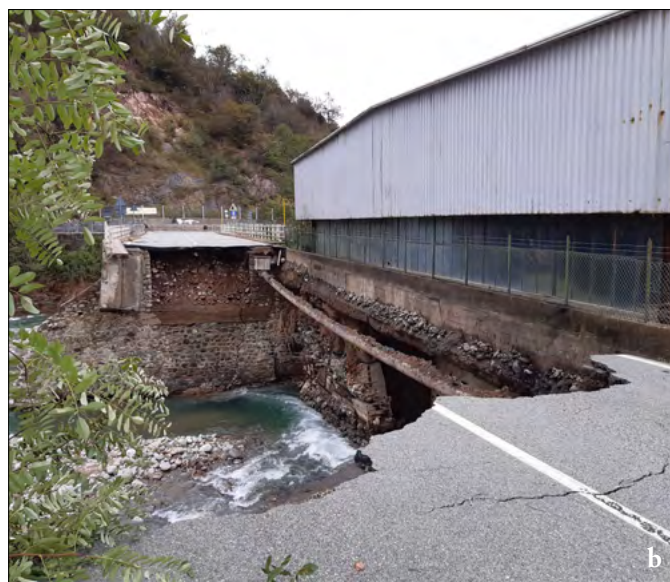
In Val Sessera si sono attivate frane superficiali che hanno determinato interruzioni della viabilità secondaria e interessato alcune proprietà private. I principali processi legati alla rete idrografica sono stati tracimazioni ed erosioni spondali diffuse che hanno provocato danni alla viabilità nei comuni di Pray, Coggiola e Crevacuore. Rilevante il danno alla strada provinciale 200 della Val Sessera in corrispondenza del ponte sul torrente Strona di Postua, al confine tra Crevacuore e Guardabosone. Il torrente Strona ha spostato il proprio canale attivo in destra idrografica producendo un'estesa erosione che ha asportato completamente il terrapieno della provinciale, lasciando scoperto il muro della ex cartiera (figure 249a e 249b).

Figura 249. Cedimento della sede stradale lungo il torrente Strona di Postua.

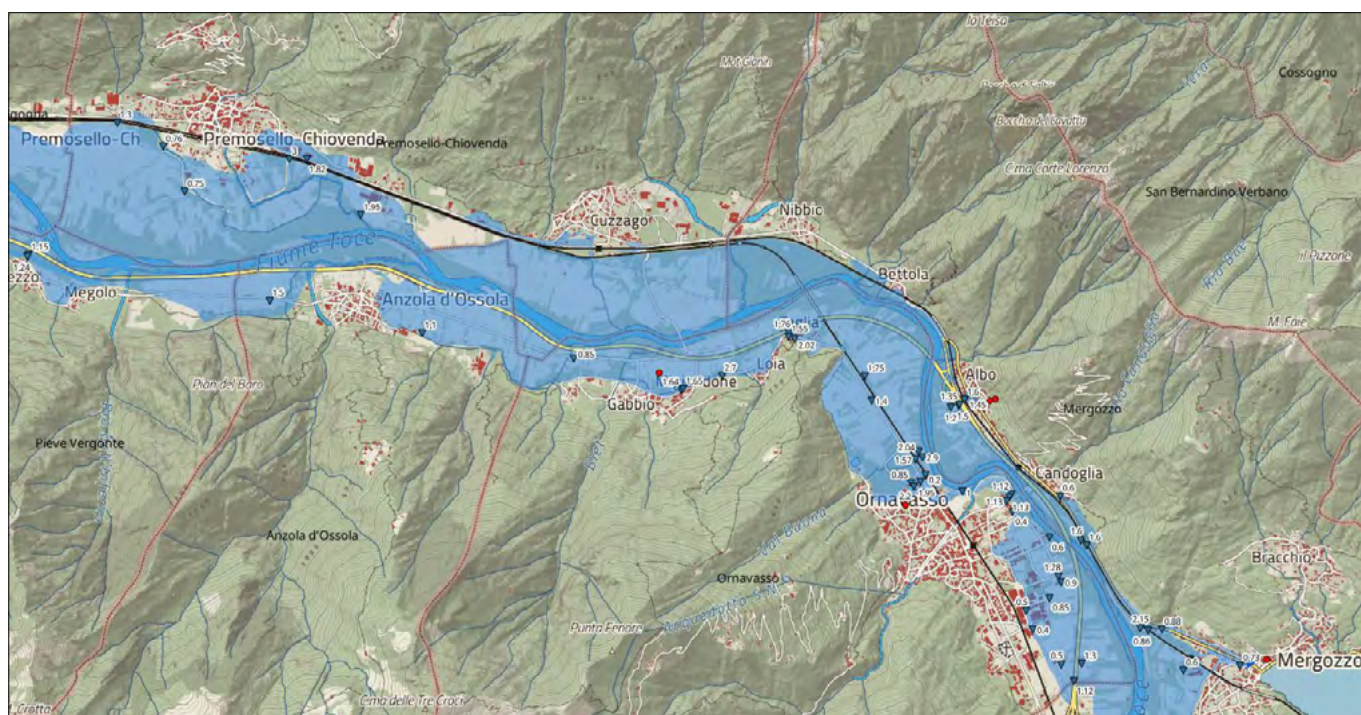
Più a valle, tra Pieve Vergonte e Gravellone Toce, le aree interessate dagli allagamenti sono paragonabili come estensione a quelle dell'evento gravoso del 2000: tutta la pianura alluvionale di fondovalle è stata occupata dai deflussi; i centri abitati di Megolo, Premosello Chiovenda, Anzola d'Ossola, Cuzzago, Migliandone, Teglia Loia, Albo e Ornavasso sono stati inondati parzialmente con altezze registrate superiori a 150 cm in alcune zone (figura 250).

Figura 250. Fiume Toce: l'area interessata dalla piena è evidenziata in azzurro.

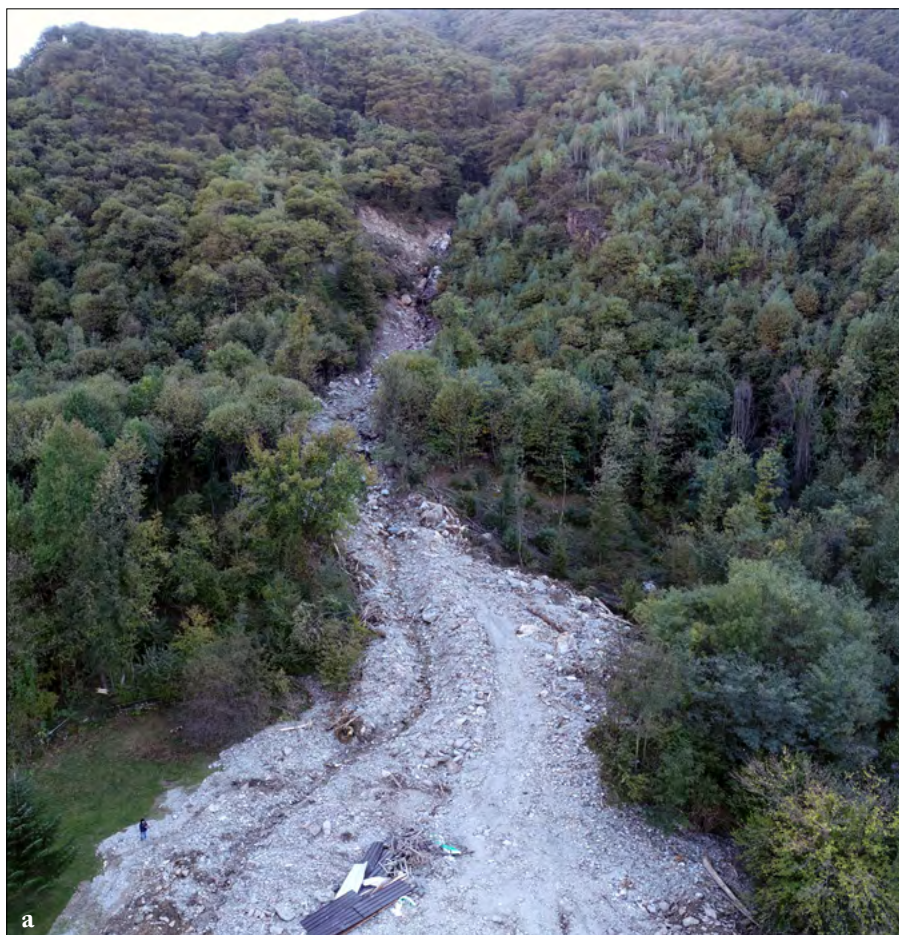
Il secondo fenomeno, una colata detritica, ha travolto un'abitazione al cui interno si trovava un'intera famiglia, rimasta fortunatamente illesa. La colata si è originata a seguito delle intense precipitazioni che hanno provocato la saturazione della coltre detritico-colluviale e il conseguente collasso del materiale nell'incisione torrentizia; la massa di fango e detriti ha raggiunto poi il fondovalle travolgendo tutto ciò che ha incontrato lungo la sua discesa (figura 251).

Figura 251. Colata detritica: a) zona sorgente e area di transito; b) i detriti trasportati dalla colata hanno coinvolto un'abitazione; lo spessore dei depositi ha raggiunto il piano rialzato dell'edificio (per gentile concessione della Regione Piemonte).

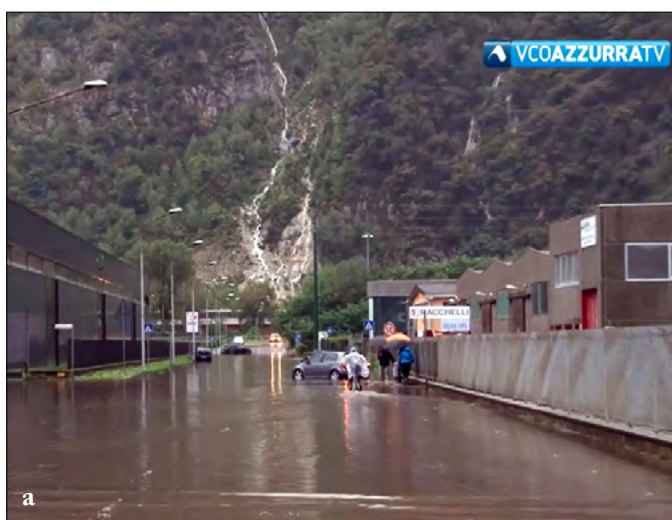
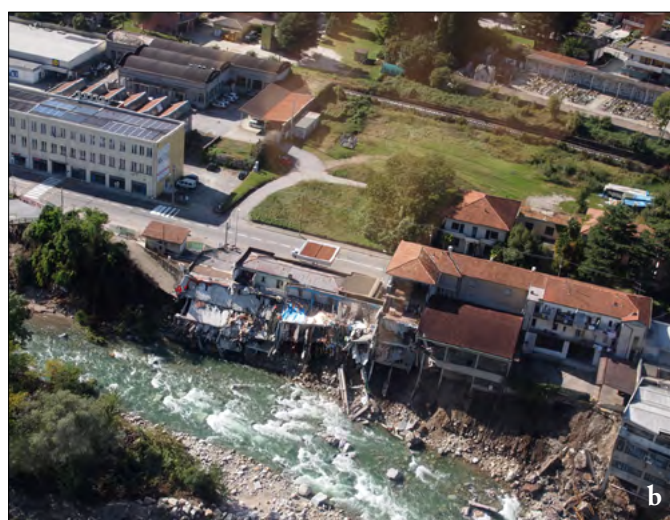
Il torrente Stronetta, alimentato anche dai rii in piena che scendono dal versante Nord del Mottarone, ha allagato gran parte dell'area industriale tra Gravellona Toce e Feriolo (figura 252a).

Il torrente Strona di Omegna ha eroso parte della sponda su cui insistevano due edifici industriali. I flussi si sono concentrati sulla sinistra sia per la naturale ansa che compie il corso d'acqua ma anche per la presenza di uno sbarramento trasversale in alveo a corredo di un'opera di presa (figura 252b).

Figura 252. a) area industriale allagata dal torrente Stronetta (f. tratta da video VCOAZZURRATV); b) edifici distrutti in sponda sinistra del torrente Strona di Omegna.
