### **Disastro in Val Venosta. La linea ferroviaria è a rischio geoambientale**

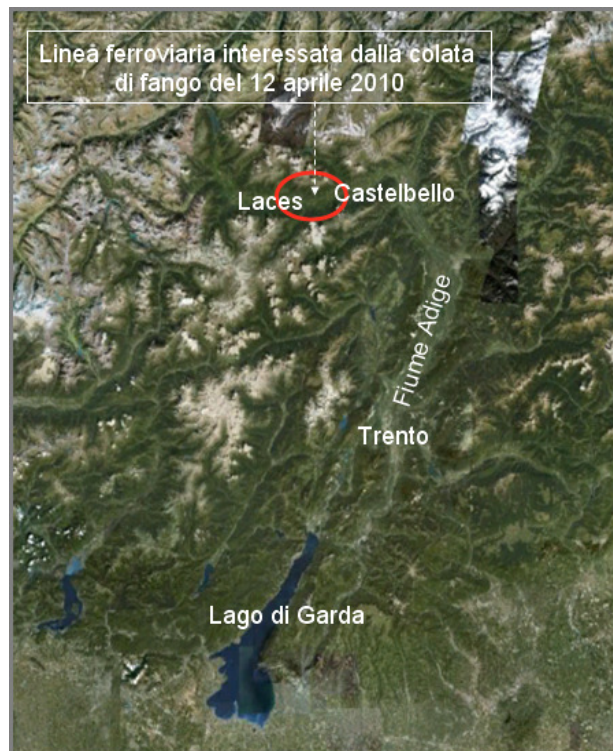
Figura 1: Individuazione del tratto ferroviario tra Laces e Castebello, in Val Venosta, interessato dall'evento franoso del 12 aprile 2010.

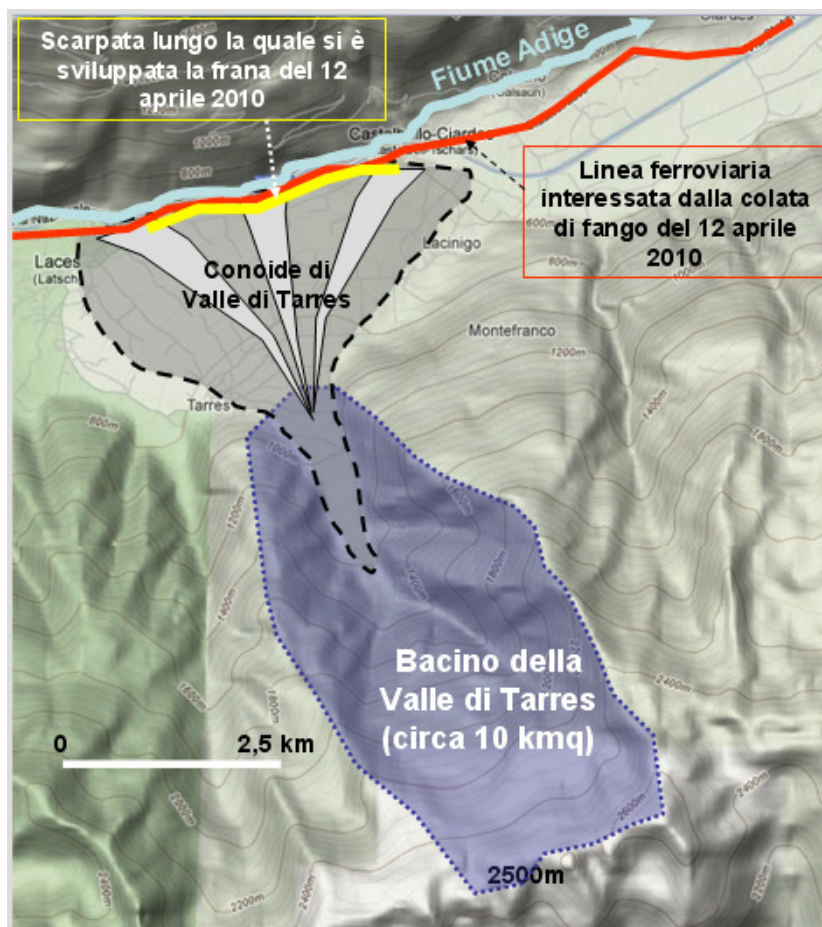
Figura 2: Schema geomorfologico dell'area a monte della linea ferroviaria indicata con la linea rossa; la linea gialla evidenzia la scarpata incombenza sulla linea ferroviaria.

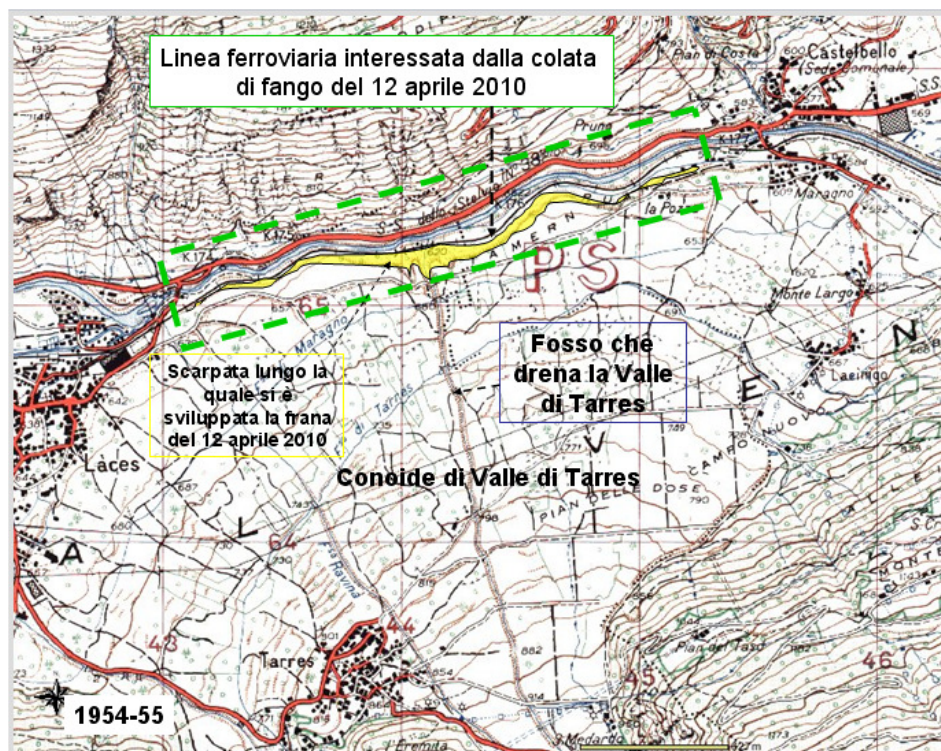
Figura 3: Individuazione dei più significativi elementi morfologici dell'area interessata dalla frana su carta topografica IGM del 1954-55. Le curve di livello evidenziano il conoide e la fascia gialla la scarpata alla base della quale si trova la linea ferroviaria.
